**BUDAPEST, III. KERÜLET, JELES UTCA  
(SZŐLŐVÉSZ UTCA–JUTAS UTCA–JELES UTCA 22227/12  
HRSZ. KÖZTI SZAKASZA) (HRSZ. 117944)**

**Elektromos hálózat építése**

**BUDAPEST, DISTRICT III, JELES STREET  
(SECTION BETWEEN SZŐLŐVÉSZ STREET–JUTAS STREET–  
JELES STREET PLOT NO. 22227/12) (PLOT NO. 117944)**

**Construction of an electrical network**

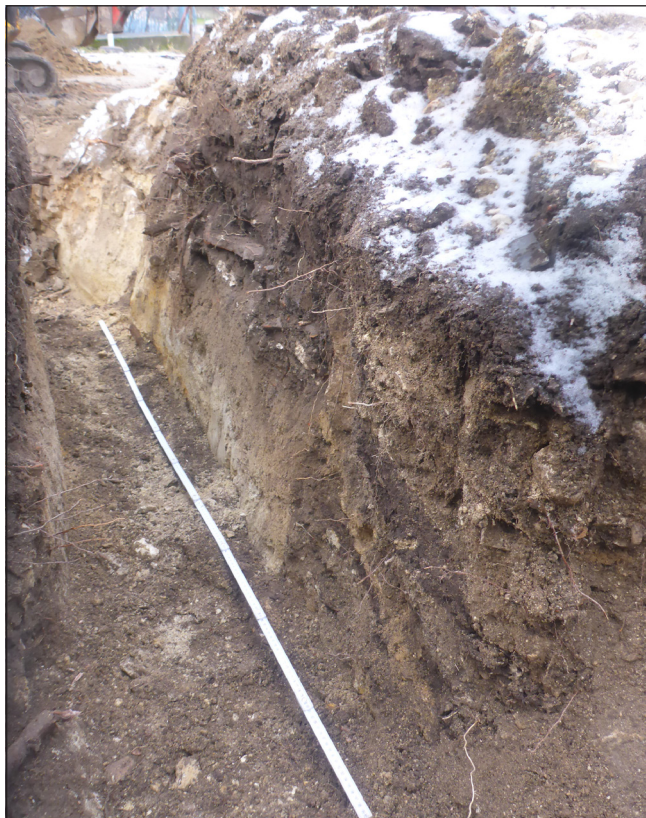
1. kép: Az árok Szőlővész (Kalácsa) utcára kifutó szakasza  
(Fotó: Gyenes Gábor)

Fig. 1. Trench segment leading toward Szőlővész (Kalácsa) Street  
(Photo by Gábor Gyenes)

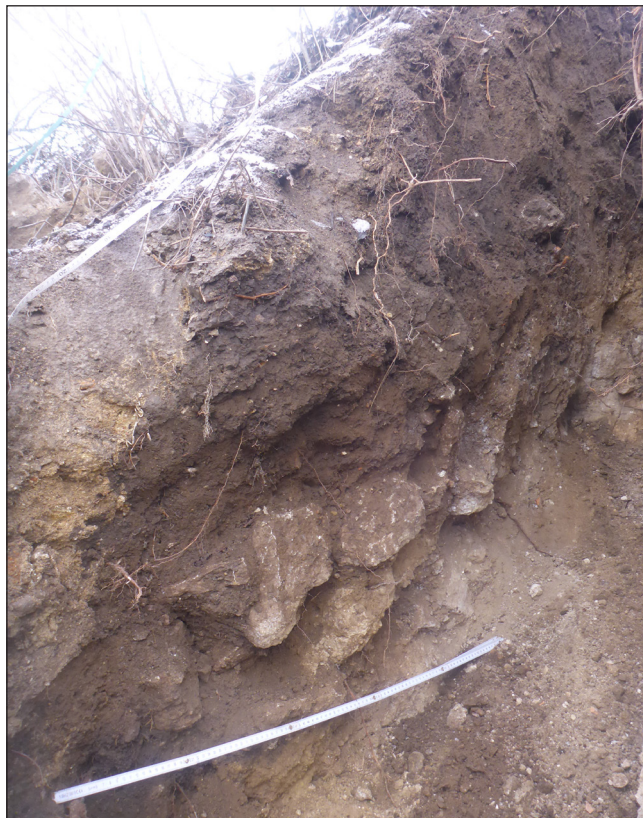
2. kép: Talán római kori falmaradvány az árok metszetében  
(Fotó: Gyenes Gábor)

Fig. 3. Possible Roman wall remains in the trench profile  
(Photo by Gábor Gyenes)

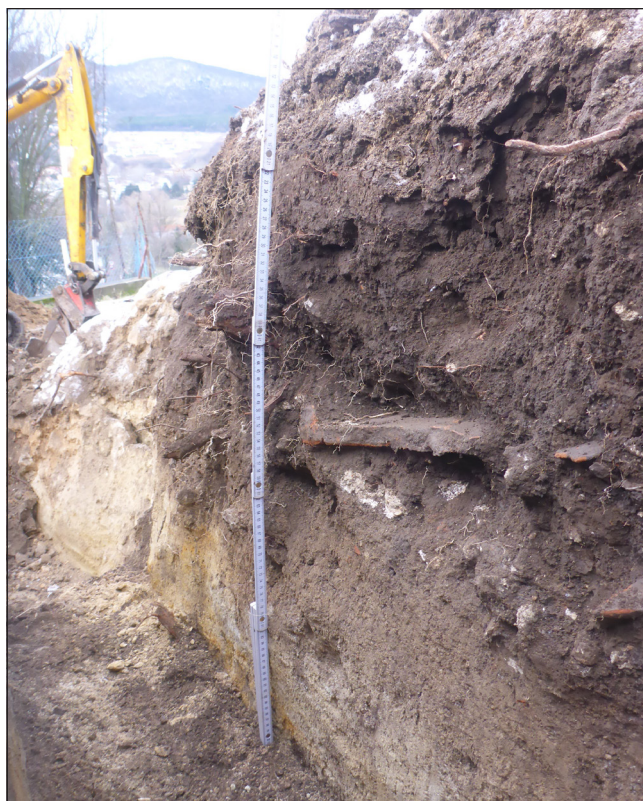
3. kép: Római kori építési törmelék az előbbi szakaszon  
(Fotó: Gyenes Gábor)

Fig. 3. Roman-period construction debris in the above segment  
(Photo by Gábor Gyenes)
