# Tilos jelzésen áthaladás és közlekedési morál Budapesten

## A Hungária körút – Kerepesi út csomópont tanulságai

### *Running Red Lights and Traffic Behaviour in Budapest*

#### *Insights from the Hungária Boulevard – Kerepesi Road Intersection*

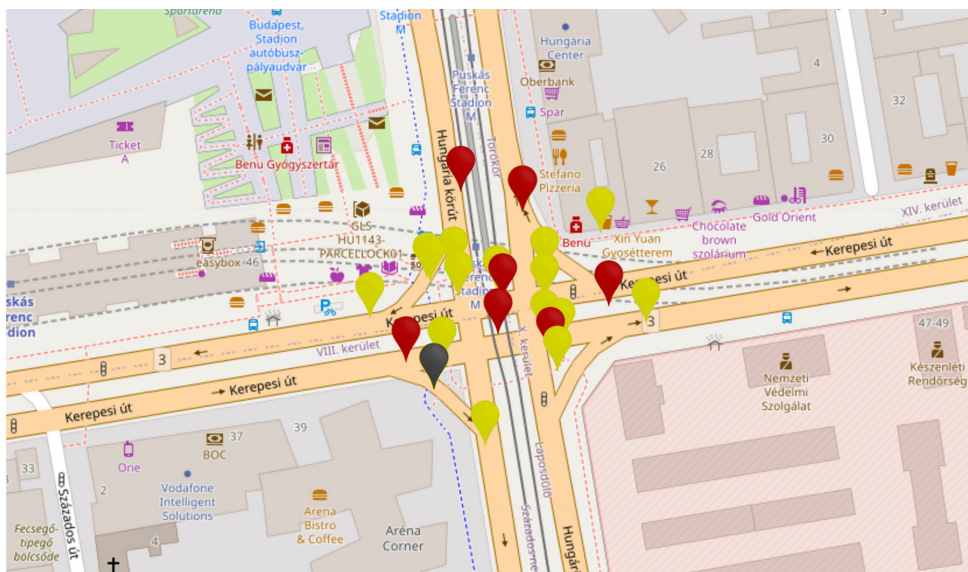
4. ábra: A csomópont középpontjától számított 50 méteres sugáron belüli könnyű sérülések (sárga), súlyos sérülések (vörös) és halálos (fekete) balesetek 2015. január 1. és 2025. június 30. között  
 Forrás: a szerzők szerkesztése a Magyar Közút WEB-BAL baleseti adatbázisa alapján

Az 5. ábrán a csomópont közepétől számított 50 méteres sugárban előforduló baleseteket ábrázoltuk 2015. január 1. és 2025. június 30. között. A balesetet követő 30 napos adat alapján könnyű sérüléses baleseteket sárga, a súlyos sérüléseket vörös, a halálos balesetet fekete jelölő mutatja. A Magyar Közút által a WEB-BAL baleseti adatbázisból (FELFÖLDI 2023) lekérdezett térképes adatbázis mellett megvizsgáltuk a bekövetkezésük részletes körülményeit is. Az ebben az időszakban történt 35 balesetnek a 22,8%-ában (8 baleset) volt gyalogos az érintett, amelyek során 11 gyalogos sérült meg, 7 esetben könnyen, 3 esetben súlyosan, egy alkalommal pedig a gyalogos halálával végződött a baleset. Felelősség szempontjából megosztott a balesetekben a gyalogosok szerepe, elsősorban okozók voltak, főként tilos jelzésen, illetve tiltott helyen történő átkelés esetén, azonban abban az egy balesetben, amikor a gépkocsi vezetője volt a hibás, összesen négy gyalogos sérült.
