## Utcaképelemzés Egercsehiben

**Kulcsszavak:** tér-érték-elemzés, településképzés, utak állapotának vizsgálata

## Street image analysis at Egercsehi

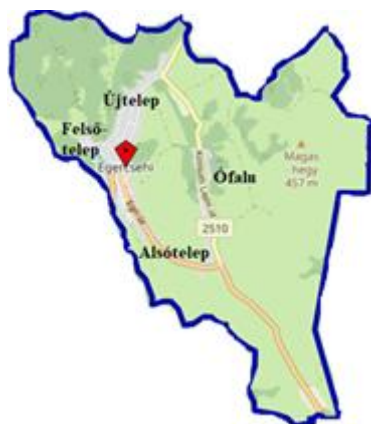
### 1. térkép. Egercsehi bel-és külterülete, valamint a belterület szerkezeti egységei

kapcsolódóan létrejött rész neve Bányatelep, bár ezt is több szegmensre tagolhatjuk. A legkorábban megépült rész Alsótelep, ami a Faluhoz közelebb esik, és lényegében ugyanazon út mentén helyezkedik el, mint a Falu. A Felsőtelep (vagy más néven Újtelep) fiatalabb településrész, és Alsótelephez hasonlóan a Villő patak mentén épült ki. Újtelep is fiatal, magasabb térszínen helyezkedik el (1. térkép).

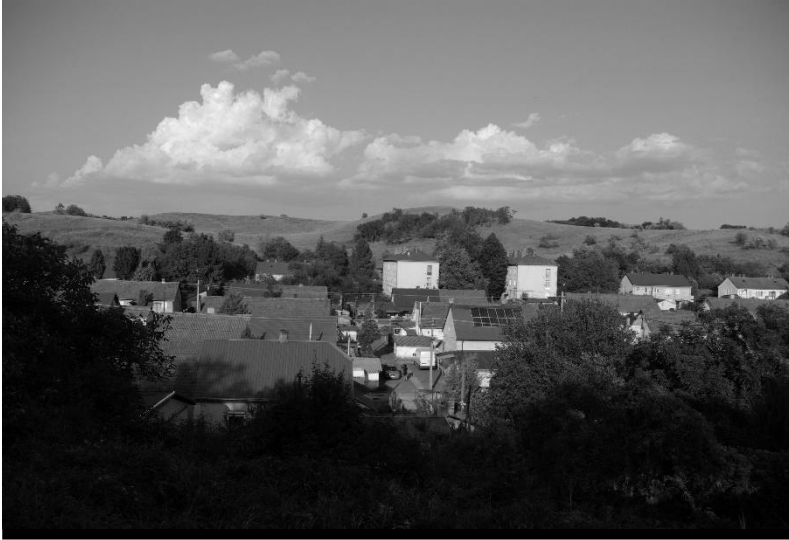
**1. kép.** Bányatelep: munkásnegyed a „nagyházakkal” (Egercsehi)

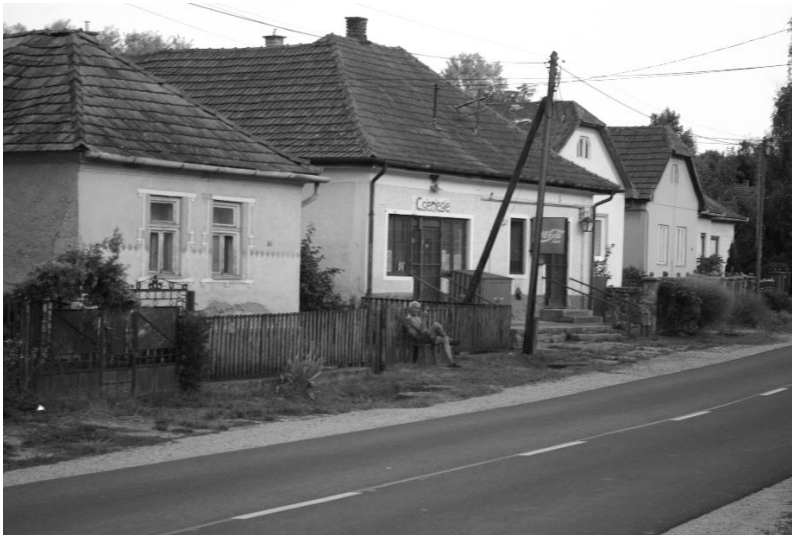
**2. kép.** Falu: az egykori központ, ma pusztuló falurész
