## Régészeti feltárás a berzencei várnál – az első három évad eredményei

MOLNÁR ISTVÁN

MOLNÁR, I.: *Archaeological excavation at the Berzence castle – the results of the first three years*

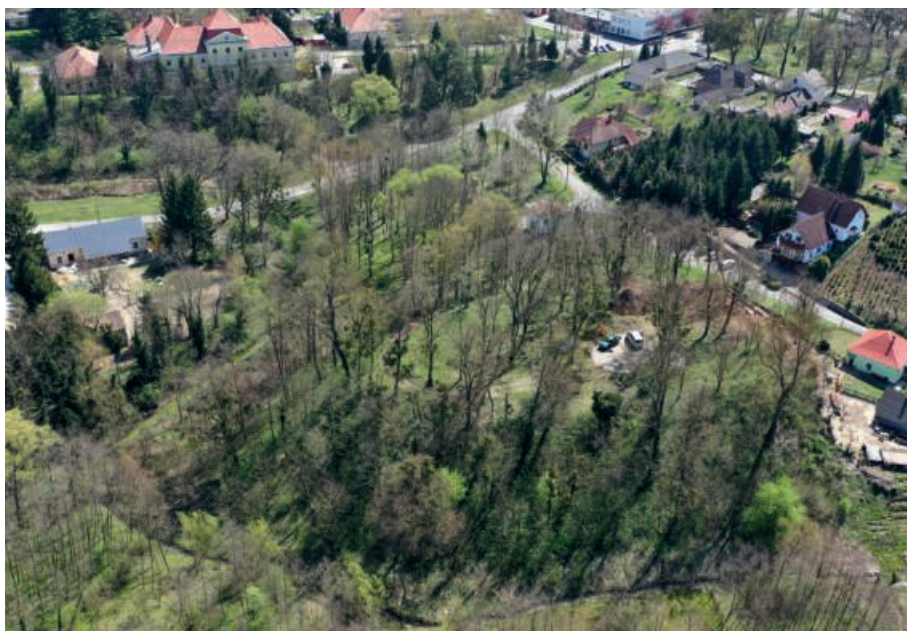
1. ábra. Drónfelvétel a feltárás helyszínéről

A vár egykor a település központjától északra lévő meredek dombon állt, amelynek oldalát az újkorban megbontották (1. ábra).<sup>26</sup> Ma északról, északnyugatról keríti a Lipéki árok vize, de korábban délről is egy patakág övezte. Az első katonai felmérésén még látható a nagyjából a mai Kinizsi utca helyén folyó patakág, amely a Várdomb keleti és nyugati végén csatlakozott a főágba (2. kábra).<sup>27</sup> A mai Zrínyi és Virág út helyén ábrázolt átjárók az egykori gátak helyét jelezhetik. A felduzzasztott víz kis tóként vehette körbe a dombot. Erre utal az a Berzencéről keltezett levél is, amelyben a hídon átadott szakállas puskákról, katonai felszerelésről tettek említést.<sup>28</sup> Az 1664-es hadjáratban a kemény tél során befagyott a várárok vize, ami nagyban segíthette az ostromlók dolgát, bár a törökök törték a jeget.<sup>29</sup>

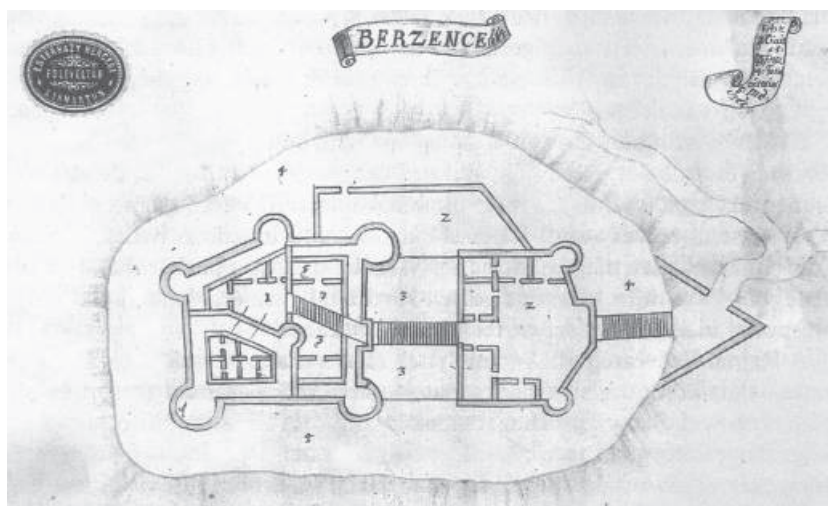
3. ábra. Esterházy Pál rajza a várról (Esterházy 1989.)

Bár a rajzról Esterházy azt írta: „S hogy világosabban lásd, rajzát ím eléd tárom, nyájas olvasó”, sajnos nem látunk sokkal világosabban. Az alaprajz meglehetősen zavaros, úgy tűnik mintha a téglák és palánkfalak egybeolvadtak volna. Több esetben folytak régészeti kutatások Esterházy Pál által lerajzolt váraknál, ezek tapasztalatai azt mutatják, hogy a rajzoknak számos hiteles eleme volt, de távolról sem minden részletben pontosak.<sup>33</sup> A harcok szüneteiben készült gyors vázlatok alapján éveken később megrajzolt alaprajzok esetében talán a teljes pontosság lenne a meglepő. A berzencei vár a rajzon két részből áll, valószínűleg csak a bal oldali ötszög alakú rész lehetett a Várdombon.<sup>34</sup> A várnak kerek rondellái vannak, ezek lehetnek a földel döngölt palánk bástyái. Esterházy a bal alsó sarokban egy nagy ötszögletű tornyot, a jobb oldal közepén bejáratot és minden oldalon sematikusnak tűnő helyiségsort ábrázolt, egy mecsetet is jelzett.<sup>35</sup> Az alaprajz tájolását egyelőre csak sejtethetjük. Feltehetően a bal felső sarokba rajzolt terület pusztulhatott el a domb megbontásakor, és az elmúlt években a bal oldalt ástuk a domb délnyugati részén. Ebben az esetben a rajz tájolása északkelet-délnyugati, az északi tájoláshoz balra kellene billenteni. A rajz jobb oldalán ábrázolt kisméretű épületrész értelmezése nehézségekbe ütközik. Biztosan nem az egész város palánkfalát jelenti, feltehetően valamilyen palánkfal külső védmű rajza lehet, amely a várakok túlsó oldalán volt. Logikus lenne a helye a város felé délen, vagy keleten a Festetics kastély helyén is, ugyanakkor, ha a rajzot az előbb említett módon tájoljuk, akkor a dombtól északra kell feltételeznünk, ahol most fás-bokros terület van. Figyelemre méltó, hogy 1664-ben a várat északnyugatról ostromolták.<sup>36</sup>

Az biztos, hogy 1566-ban már egy nagyméretű, nyilván több emeletes, ötszög alakú torony állt a déli sarkon, feltehetően ennek kissé torzított arányú ábrázolása látható az Esterházy Pál által készített rajzon. (3. ábra) A torony 1,5

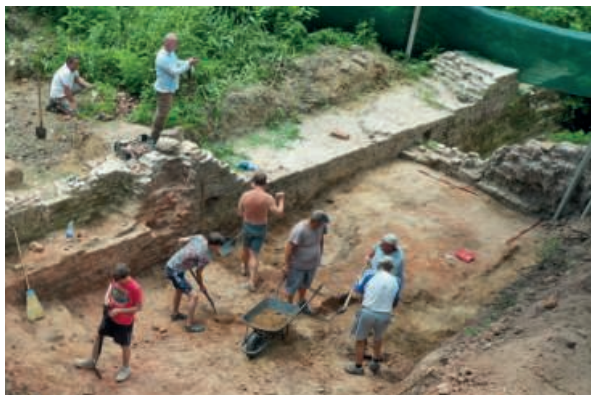
4. ábra. Török kori szint feltárása 2022-ben

Újabb pusztulás nyomai is megfigyelhetők a vár szinte egész területén. Úgy tűnik 1566 és 1664 között legalább egyszer, de lehet kétszer is tűz pusztíthatott a várban (4. és 13. ábra). A pusztulási nyomok mintegy kettőosztják a vár török időszakát. Bizonyos gödrök betöltését már fedik ezek, a későbbi, 17. századi gödrök viszont áttörik ezeket a rétegeket.

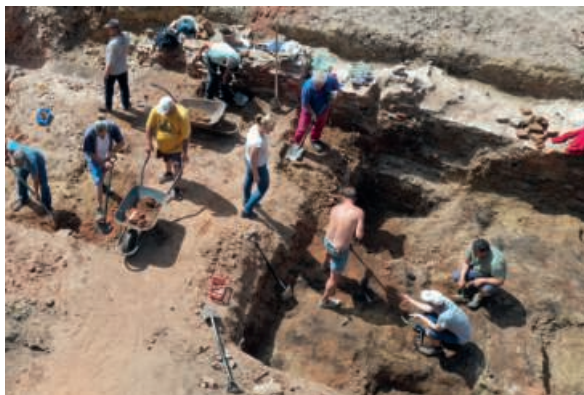
5. ábra. Az 1566-ban megégett szint feltárása 2024-ben

2024-ben 5 db szelvényt nyitottunk (5. ábra). A korábbi szelvények között az ott álló fák miatt feltárhatatlan volt két terület. A fákat kivágták, így a tuskózás után ezek is kutathatóvá váltak, a 13., 14., 15. szelvényeket itt jelöltük ki. Ezzel a várudvar délnyugati sávját teljes hosszában feltártuk (6–7. ábra). A 16. szelvényben a délkeleti várfal egy szakaszát bontottuk ki. A terület nyugati részén nyitottuk ki a 17. szelvényt, ahol az északnyugati szárny falainak feltárását kezdtük meg. A falakat télre minden évben pukancs fóliával, vastag takarófóliával és földrétegekkel takartuk be. A feltárások végén a középkori járószint magasságában alakítottunk ki egyenes felületet.

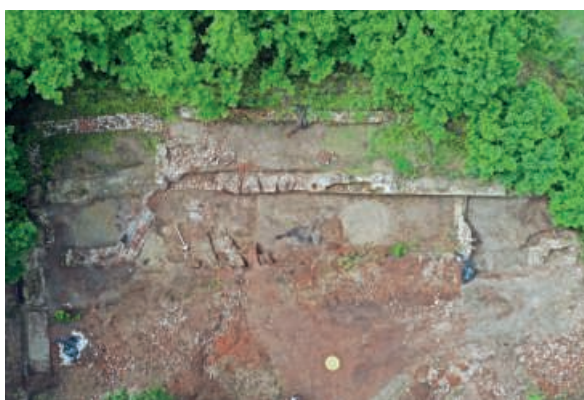
7. ábra. Drónfelvétel a feltárt területről  
(A csak alapjaikban megmaradt falak helyét a felszínen téglával raktuk ki.)

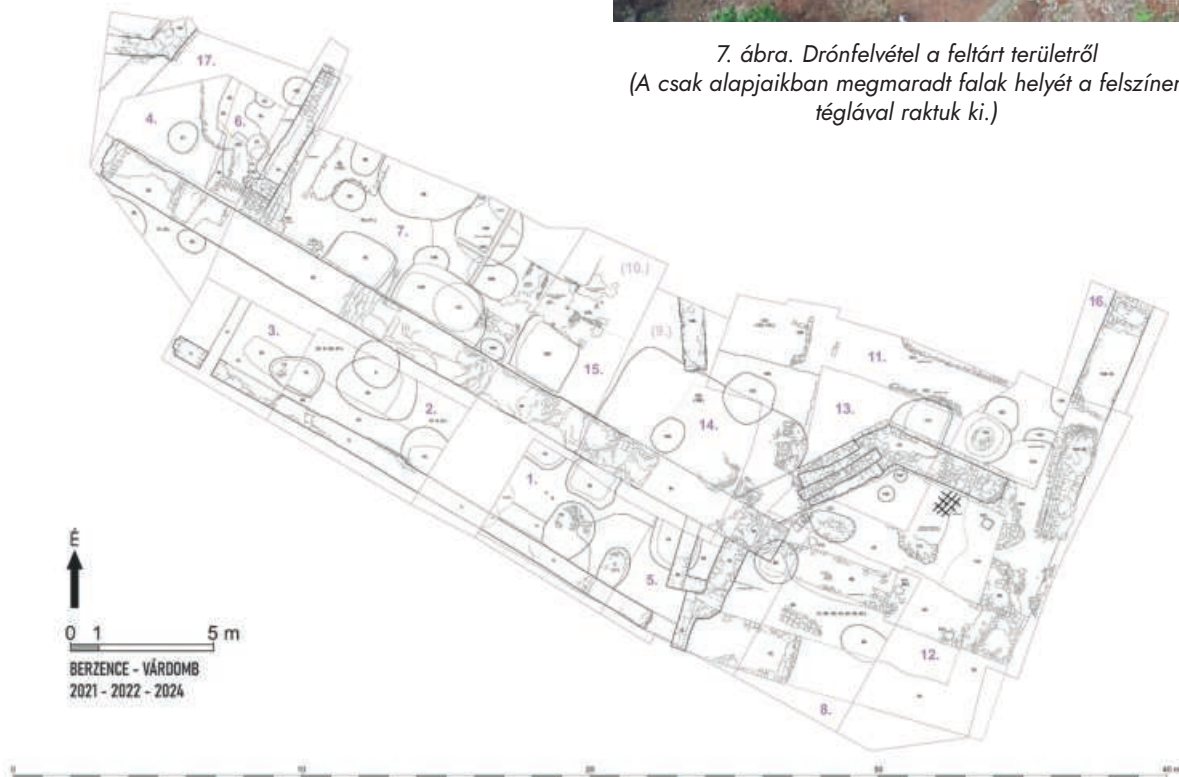
6. ábra. Az eddig feltárt területről készült felszínrajz

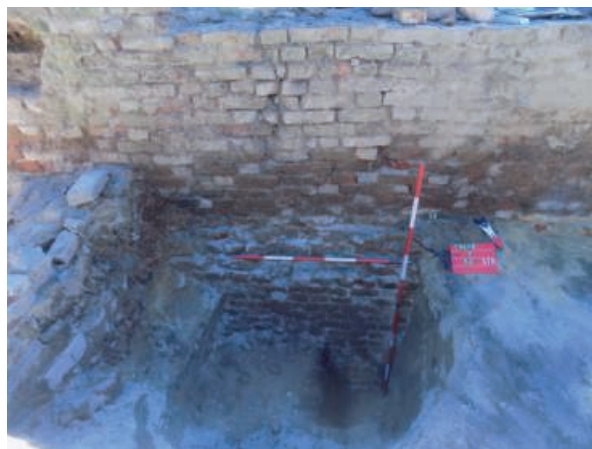
8. ábra. A délnyugati várfal alapozása

A várudvaron megfogott legkorábbi rétegek a feltárt várfalnál is korábbiak. Több szelvényben – a várudvaron és a torony korai padlója alatt is – 20–50 cm vastag szürkés agyagos, kissé tégladarabos réteg volt az altalajon, amire a keleti területeken sárga réteg került. A 15. századi castellum épületei a még nem feltárt területen rejtőzhetnek. A feltárt falak közül a legkorábbi a délnyugati oldalon épített 130–140 cm vastag téglafal, amelyet már teljes hosszúságában, nagyjából 27 m hosszan kibontottunk.<sup>45</sup> A nyugati vége hiányzik, nagyjából 33–36 m hosszú lehetett eredetileg a vár délnyugati fala. Az alapozása 160–170 cm mély és 160 cm széles (8. ábra). A téglák mérete 27–28×13-14×5–6,5 cm.

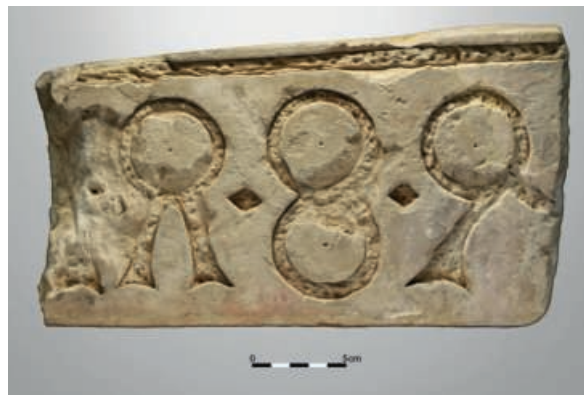
9. ábra. A torony bejárata előtt talált évszámú kő

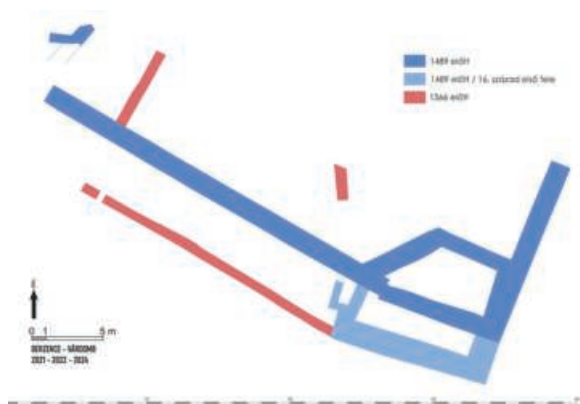
10. ábra. Az eddig feltárt falak periodizált alaprajza

2022-ben, még azt gondoltam, hogy a délnyugati várfal be fog északkeletre fordulni és a falnál később építették meg a vár déli, délkeleti sarkán álló tornyot, majd azt átalakítva falból kiugró bástya épült. 2024-ben kiderült, hogy ez nem felel meg a valóságnak. A déli sarokra egy nagyméretű tornyot emeltek, amely egyszerre épülhetett a két oldalról hozzacsatlakozó délnyugati és délkeleti várfal-szakaszokkal. Így a falak és a torony építési idejét egyszerre jelezheti a torony bejáratához közel, a kiborult téglatörmelések rétegben talált 1489-es évszámú kő (9. ábra). Korábban – egy a torony fala által rombolt gödör leletanyaga alapján – a torony építését, a 15. század utolsó vagy a 16. század első évtizedeire tettem, ez feltehetően az 1480-as évekre szűkíthető (10. ábra).

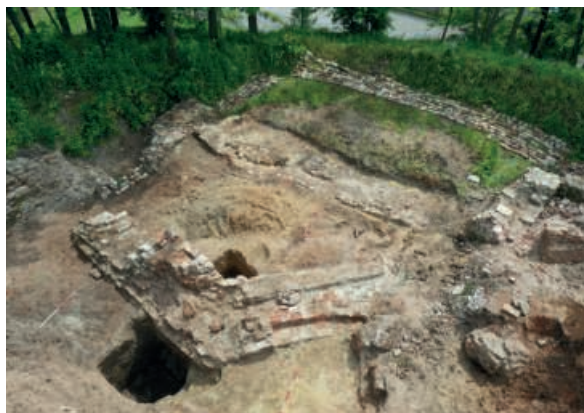
11. ábra. A torony északi és északnyugati fala, a fal mellé ásott gödörrel. A jobb oldalon egyben kiszakadt falszakaszok láthatóak

méter széles bejárata az északnyugati oldalon volt. Ajtajának vaspántjait a torony utolsó pusztulási rétegében találtuk meg. Az eredeti bejáratához az alapfalon kialakított 2 lépcsőfok vezetett fel, a küszöböt vastagabb habarcsréteg és deszka fedte. Az északi fal keleti végétől kb. egy méterre, a padlótól 30 cm-rel magasabban kb. 140 cm nagyságú, vasrácsos ablak volt.<sup>48</sup> A torony nyugati fala és a várfal déli oldala közé két egymással, és a falakkal is szöget bezáró 60-70 cm vastag téglafal épült, feltehetően egy trapéz alakú árnyékszék-aknát alakítottak ki. A torony északi falánál is egy mély, függőleges falú, aknaszerű gödör volt (11–12. ábra).

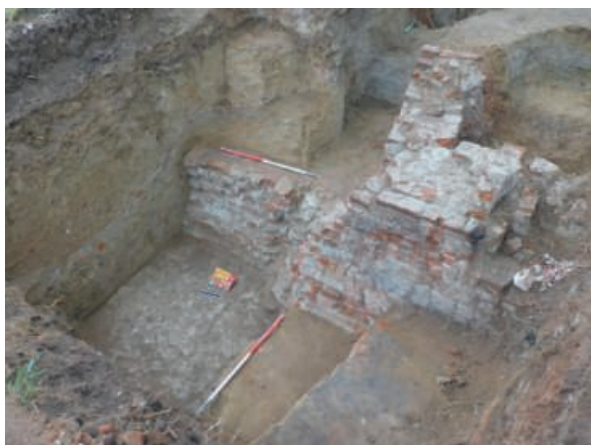
12. ábra. A torony nyugati és déli fala, háttérben a fal melletti akna déli falával

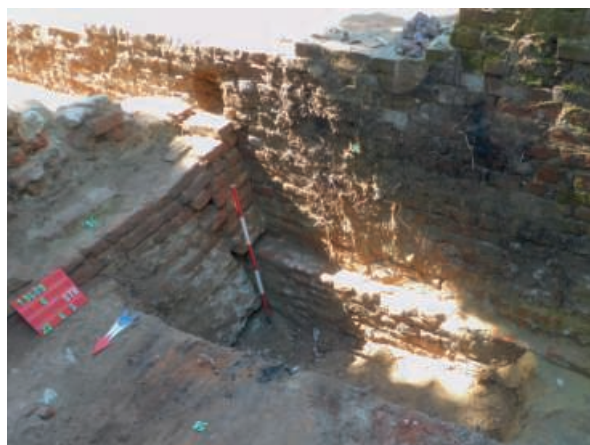
13. ábra. A délnyugati várfalhoz épített fal alapozása, előtérben török kori megégett jászószint

rőlegesen épült egy északkelet-délnyugati irányú, 70 cm széles fal (13. ábra).<sup>49</sup> A várudvar délkeleti részén pedig egy ferde helyzetű, 80 cm széles északnyugat-délkeleti irányú fal állt egykor.

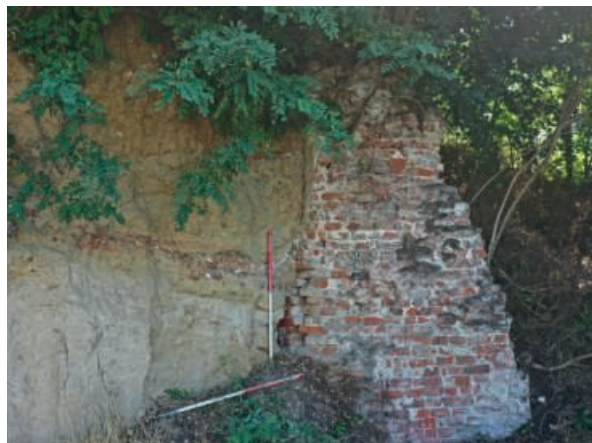
14. ábra. Az északnyugati falhoz hordott, vörös rétegekkel tagolt sárgásabb színű töltés jól megkülönböztethető a világosabb altalajtól

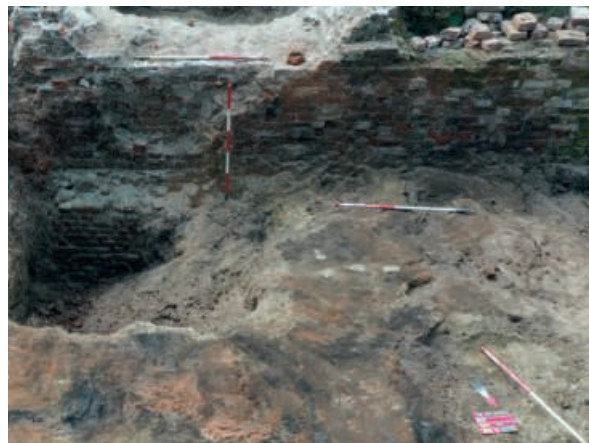
15. ábra. A vár 1566-os felgyújtásának nyomai a várudvaron, háttérben a délnyugati várfal szakasza

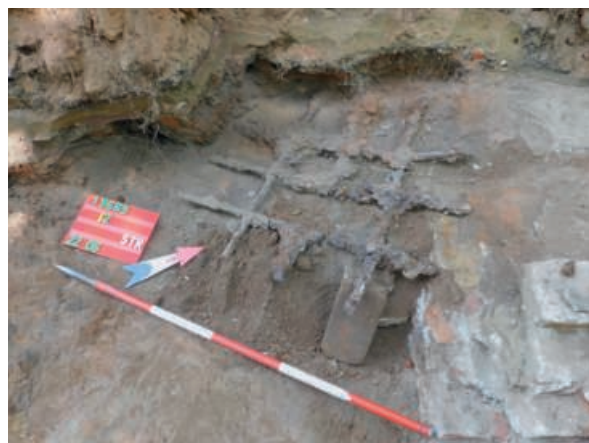
16. ábra. A torony északi falán lévő ablak kiberult rácsa (a letörött részeket a fotóhoz visszaállítottuk)

égésnyomok voltak, az északi falon lévő ablak vasrácsa a korai padlóra borulva maradt meg (16. ábra).

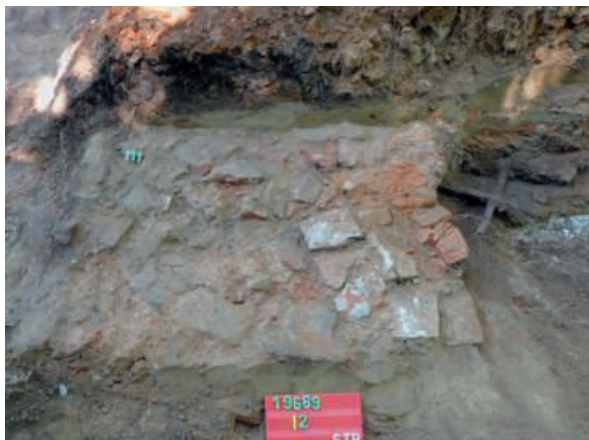
17. ábra. A kiszakadt vasrácsot is fedő későbbi rétegek

A toronyban valamikor az oszmán korban téglákat tettek le szárazon, később ezt a réteget is szétbontották (17. ábra). Megmaradt kisebb maradványain nem látszik égésnyom. Egy újabb sárgás feltöltésre 1,5 cm vastag letapasztott réteg, a legkésőbbi padlószint került, amit deszkákkal burkoltak. A kései padló fedi a küszöb korábbi habarcsos szintjét is. A bejárat előtti első lépcsőfokot ekkorra, de inkább már a középső korszakban, feltöltötték és egy küszöbkövet helyeztek a korábbi deszka helyére. A padló alatti rétegben több összeoxidálódott ezüstpénzt találtunk, amelyek közül az egyik III. Ferdinánd pénze volt, ami a későbbi padlót a 17. század közepétől keltezi.

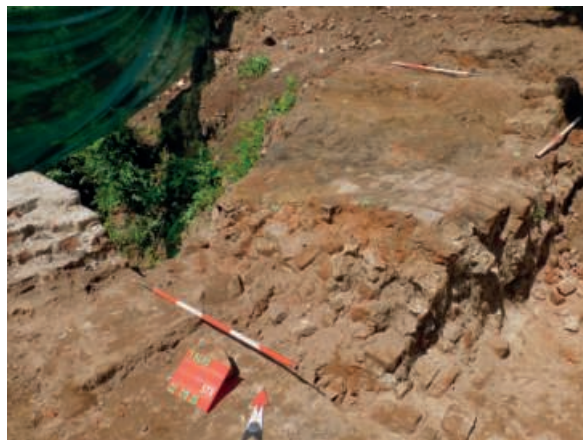
18. ábra. Török kori feltöltésen kialakított legkésőbbi járórszint

és egy méterrel magasabban újabb szintet alakítottak ki. (18. ábra). A fal keleti oldalán egy 40–50 cm-es téglatornelékes rétegre került egy letapasztott padlószint, amely egy fal oldalához épített könnyűszerkezetű épülethez tartozhatott. Az épület északnyugati falát a helyreállított fal, a délnyugati a vastag várfal adta, a keleti fala fából vagy paticsfallal épülhetett. A délnyugati részén alakították ki bejáratát, ami előtt téglákat raktak le. Keményre döngölt padlója volt, és egyszerű pohár alakú kályhaszemekkel épített cserépkályhával fűthették. (18–19. ábra)

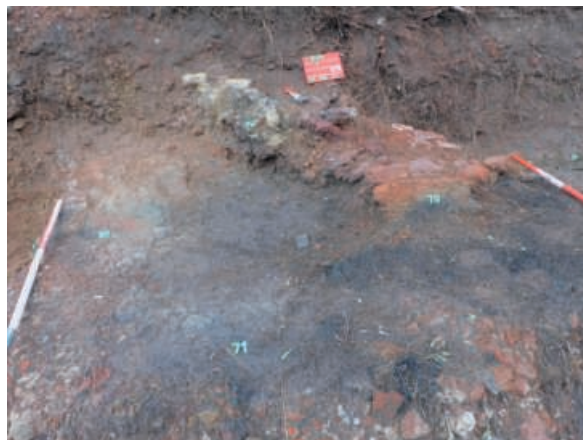
19. ábra. 1664-ben leégett padló összeomlott cserépkályha maradványaival

A falakhoz épített épület padlója megégett, a cserépkályha összeomlott, a kályhaszemek eldeformálódtak a nagy tűzben. Egy másik faszerkezetes vagy faépület állt az udvar délkeleti részén, a torony bejárata mellett is, ahol égett gerendák nyomait találtunk meg. A pusztulási rétegben talált paticsdarabok utalnak még az egykori épületekre.

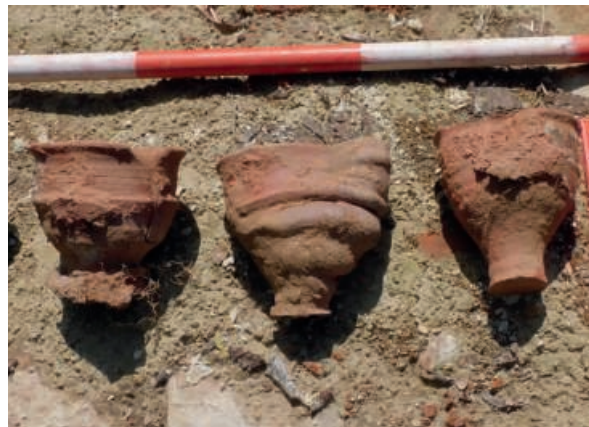
20. ábra. A nagy tűzben eldeformálódott kályhaszemek

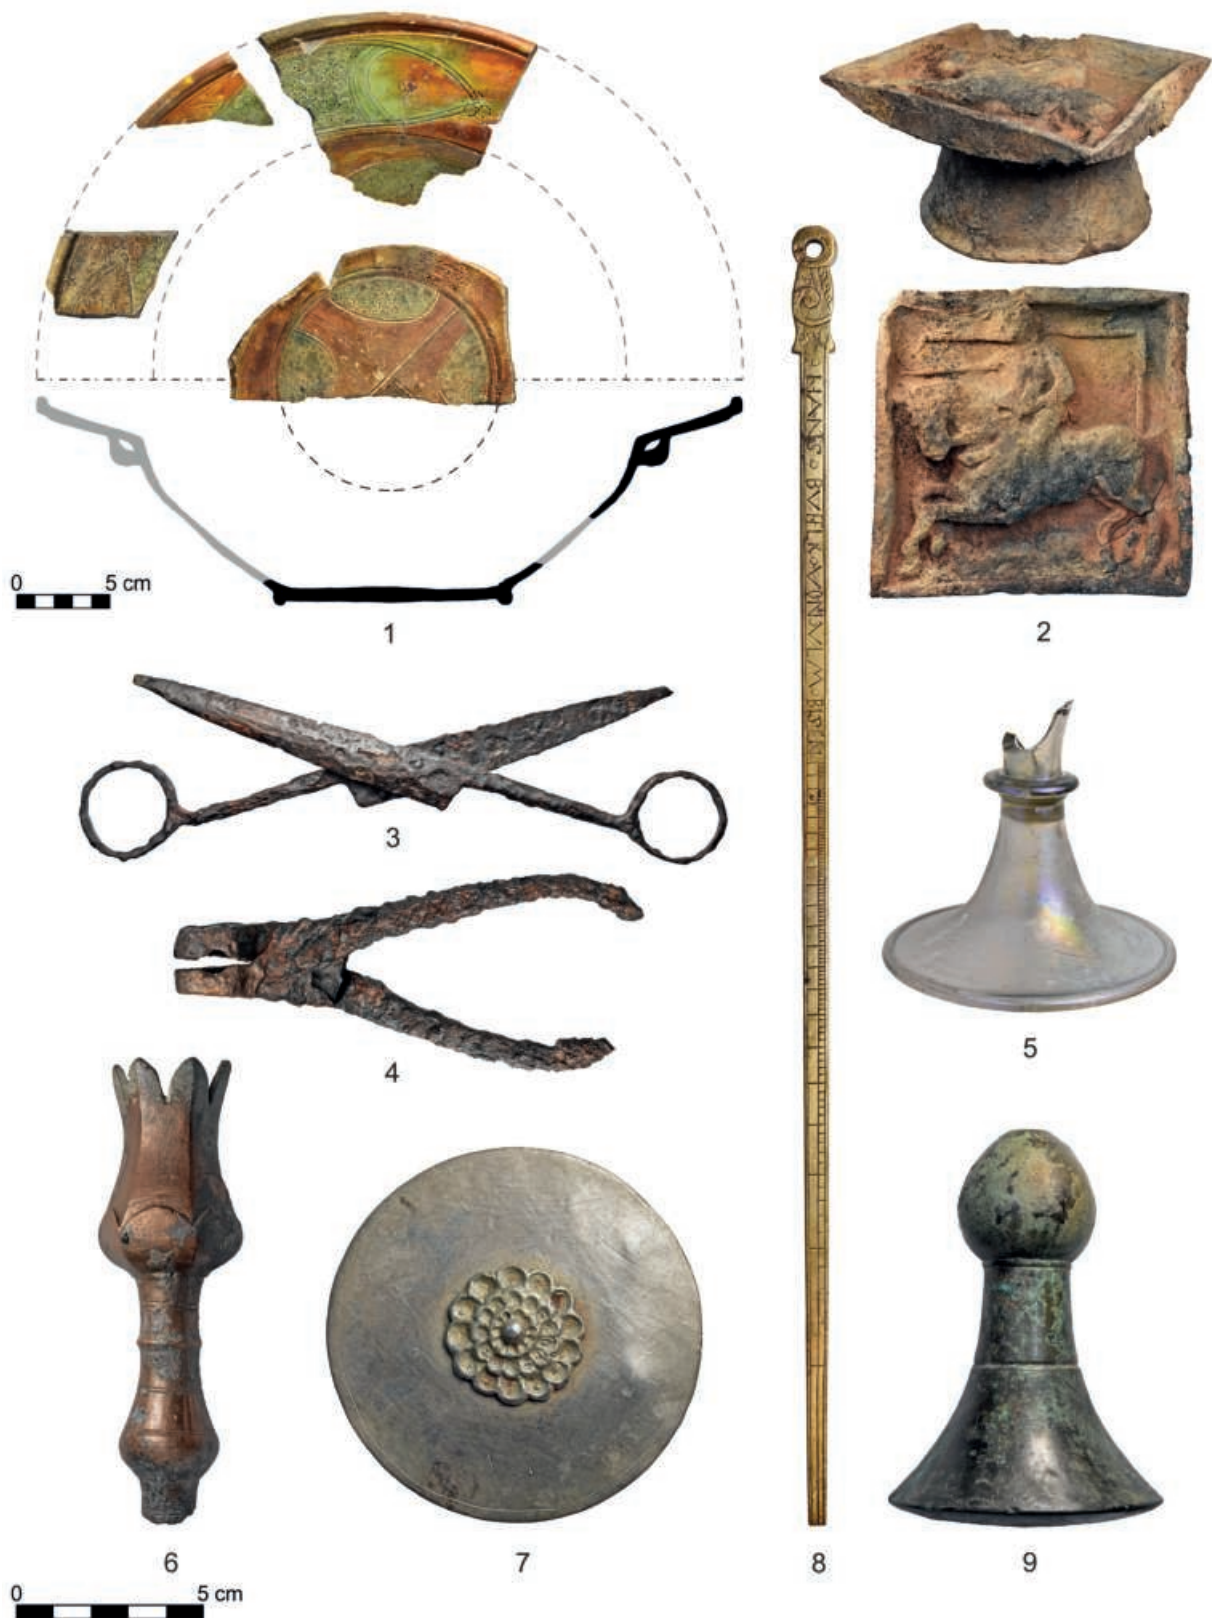
1. tábla. A berzencei vár feltárása során talált leletek.

1. tányér töredékei, 2. lovagalakos kályhacsempe, 3. olló, 4. golyóöntő fogó, 5. üveg pohár töredéke, 6. gyertyatartó töredéke, 7. lószerszám-dísz, 8. tűzéségi mérőeszköz, 9. bőrműves szerszám

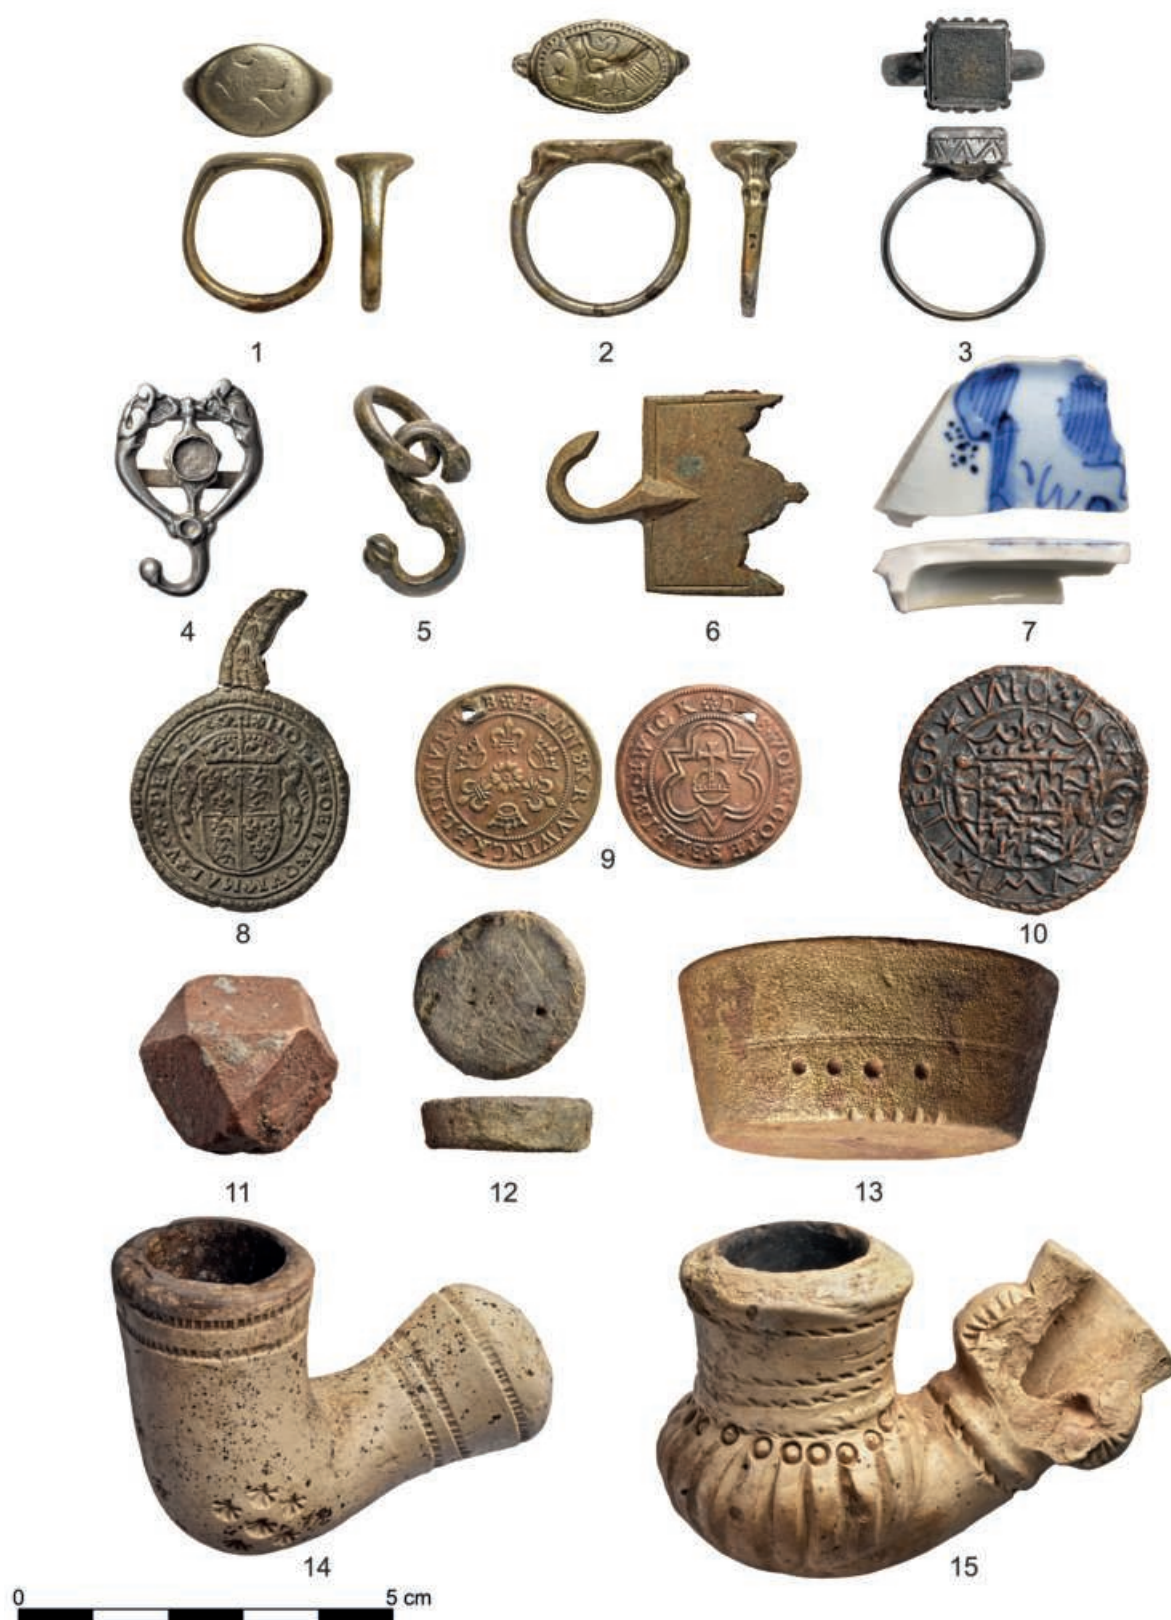
2. tábla. A berzencei vár feltárása során talált leletek.

1–3. gyűrűk, 4–6. ruhakapszok, 7. porcellán töredék, 8. óloplomba, 9. számolószeton, 10. óloplomba, 11–13. mérlegsúlyok, 14–15. pipák

A délnyugati várfalhoz merőlegesen épített fal sarkát valamikor téglákkal erősítették meg, a várfallal szomszédos része mellé téglaréteget, talán tűzhely alapját építettek. A rétegben 1586–1635 közötti Nürnbergi számlózseton (2. tábla 9.) volt<sup>51</sup>, ami alapján a fal helyreállítása a 15 éves háború környékén vagy azután történhetett. 7–8 méterre keletebbre egy szelvényben egy téglás réteg hasonló korú lehet magassága és jellege alapján. A következő pusztuláskor a délnyugati várfalhoz merőlegesen épített fal leomlott és csak rossz minőségben, a kiborult részen a törmelékre alapozva állították helyre. A faltól nyugatra a kiomlott fal maradványait is tartalmazó törmeléket elegyengették
