## A berzencei vár 2024-es ásatásán előkerült újabb románkori kőfaragványok

ARADI CS.: *New Romanesque stone carvings discovered during the 2024 excavation of Berzence Castle.*

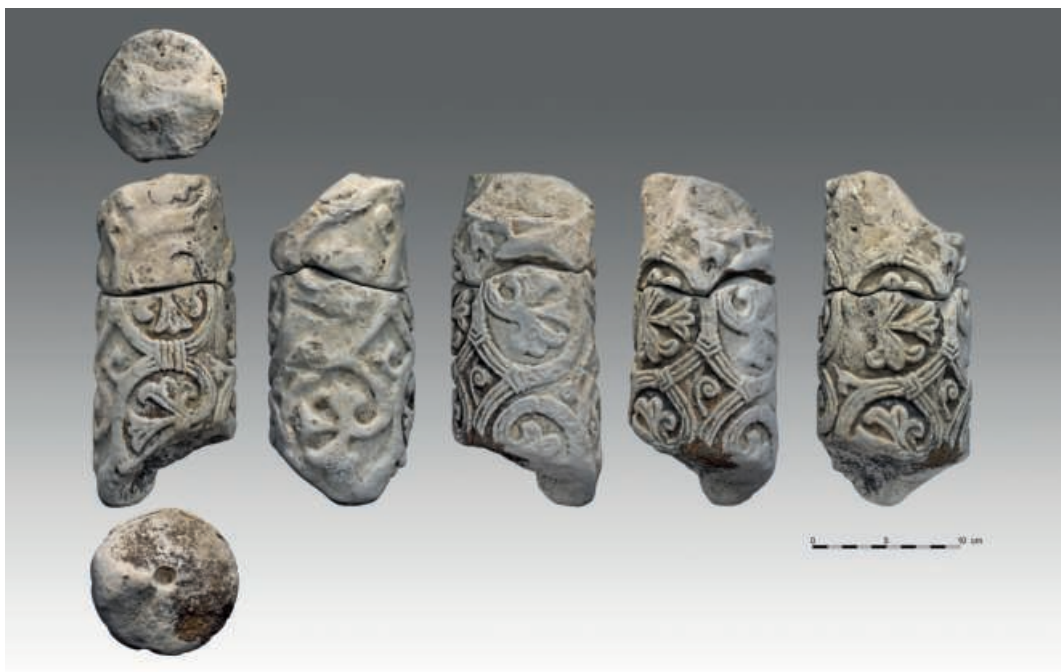
A 2025.1.189. leltári szám alatt őrzött, felfelé keskenyedő oszloptörzs-törödékek két darabból összeillesztve 23,1 cm magas, alsó átmérője 9,8 cm, míg felül 8,9 cm széles.<sup>1</sup> A díszítés háromszoros indaszárral övezett, egymásba fonódó kör alakú, enyhén ovális medalionokból áll, amelyekben belül egymásból kinövő, három darab, három leveles palmetta helyezkedik el. A palmettalevelek közepe lemélyített, élesen bevágott, míg a két szélső, hármassal palmettalevél oldalsó két levélkéje visszahajlik. A több sorban található medalionok által közrefogott négyszögletes, rombusz alakú térközben a kerettől független, csigavonalú kacsban vagy kettős levélkében végződő indadarab látható. Az indakeretezés találkozási pontjánál hármassal vagy ötös, V alakú, csomószerű díszítés helyezkedik el. A szomszédos medalionokban található palmettalevél-díszek néhol egymás tükörképei, vagy 90 fokkal elmozdított másolatai, így téve dinamikusabbá a kompozíciót. Az oszloptörzs egyik oldala jóval kopottabb, itt a motívum elmosódottan jelentkezik. Az oszloptörzs alsó, vastagabb részén látható furatnyom a lábazati részhez való csatlakozást elősegítő csaplyuk helye. Esetleg a 2022-ben már bemutatott<sup>2</sup>, alul törödékes oszlopfőhöz tartozó darab lehetett. (1. ábra)

1. ábra. Az oszloptörzs nézetei (Fotó: Balla Krisztián)

A Berzencén megtalált oszloptörzs különlegessége, hogy az indakeretezés találkozási pontjainál csomószerű, hármassal ötös rovátkolásokat alkalmaztak. Ez a díszítési mód egyértelműen a pécsi műhely egyes alkotásaihoz köti az előkerült törödéket. A Magyar Nemzeti Galériában őrzött, homokkőből faragott, palmettadíszes féloszloptörzs törödéke mind méretében, mind formakincsében akár elődjeként is meghatározható. (3. ábra) A pécsi oszloptörzs ornamentikája az egybetapadó hármassal indakeretből alkotott ovális medalionokból és az indából kinövő jobbra, balra ágazó növényi formákból áll, melyek a rombusz alakú indaközben néhol csigavonalú kacsban végződnek. A medalionok kitöltésében éles ékmetszéses palmetták foglalnak helyet. Az indakötegeket V alakú, az ágakra merőleges gyűrűzés tagolja.<sup>3</sup>

Az éles bemetszések a berzencei darabon lekerekítettebb formában jelennek meg, és a pécsi darab faragásmódja kevésbé dinamikus, mivel a palmetták egymás alatt, változatlan egyhangúságban sorakoznak.

Az oszloptörzs, és a feltehetően hozzátartozó fejezet, templomon belüli elhelyezkedésére kis méretük adhat támpontot, amely kapubélletként való alkalmazásukat kizárja. A két kőfaragvány feltehetően egy új típusú szentélyrekesztő részét képezhette, a 12–13. század fordulóján készített a hildesheimi S. Michael templom és a kicsit későbbi halberstadti Liebfrauenkirche szentélyrekesztőjének felső, kisméretű oszlopsorához hasonlóan.<sup>5</sup> (4. ábra)

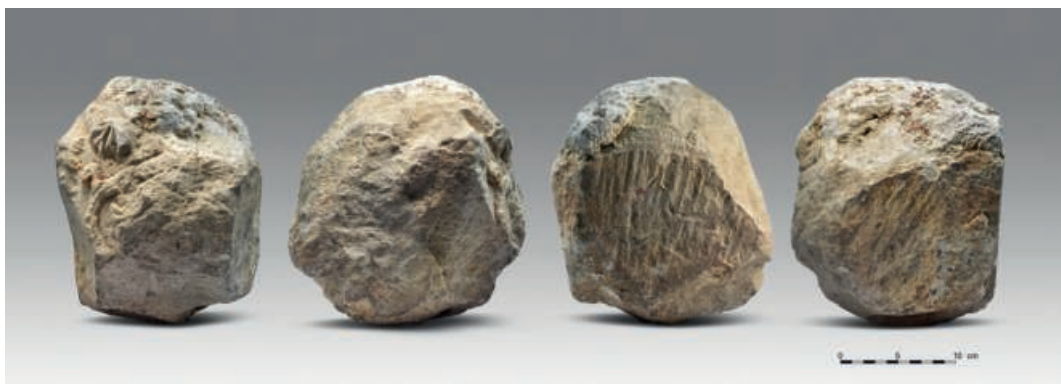
A másik, erősen megkopott homokkő kőtörödékek (esetleg pillér, vagy kapukeret része) díszítését hármassal indával körülvett medalionok füzérében található, élesen bevéssett palmettamotívum alkotja, a szélső indából kinyúló, kisebb visszahajló kacsokkal. Ebből egy teljes indakeret, egy palmetta részlete és egy hármassal palmettalevél maradt meg épségben. A kőfaragvány többi része nem értelmezhető.

Még két oldalán látható kisebb felületen eredeti, sűrű, párhuzamos vésésnyom, a többi oldalát másodlagosan durván lefaragták. A kőtörödékek a 2025.1.189. leltári számot viseli, mérete 18,6×22,7×17,7 cm. (2. ábra)

2. ábra. A megkopott kőtöredék (keret?) nézetei (Fotó: Balla Krisztián)

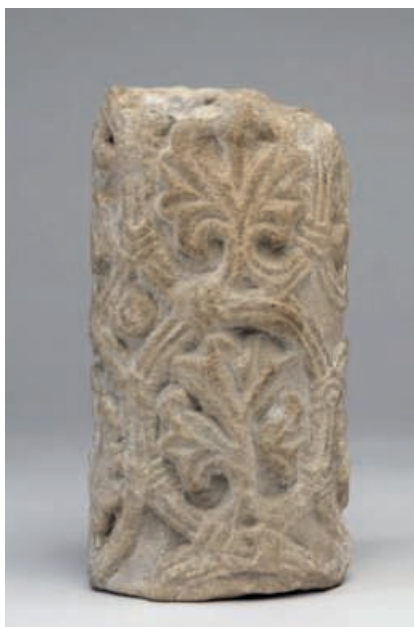
3. ábra. A pécsi oszloptörzs töredéke  
<https://www.mfab.hu/artworks/33343/>

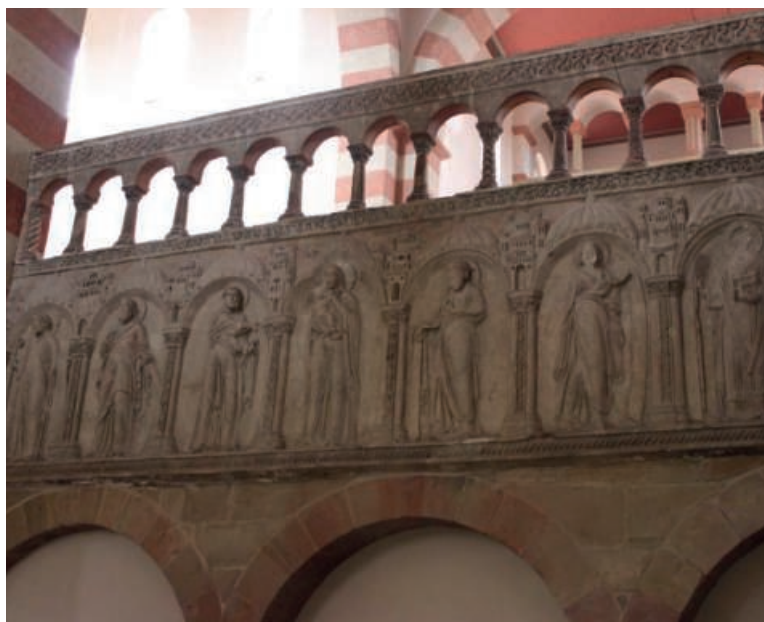
4. ábra. A hildesheimi S. Michael templom szentélyrekesztője  
az oszlopsorral
