## BUDAPEST, I. KERÜLET, BUDAVÁRI PALOTA, DÉLI BELSŐ KERTEK (HRSZ. 6452/2)

### Várfalak felmérése, tervezése és helyreállítása

## BUDAPEST, DISTRICT I, BUDA CASTLE, SOUTHERN ENCLOSED GARDENS (PLOT NO. 6452/2)

### Surveying, planning, and restoration of the castle walls

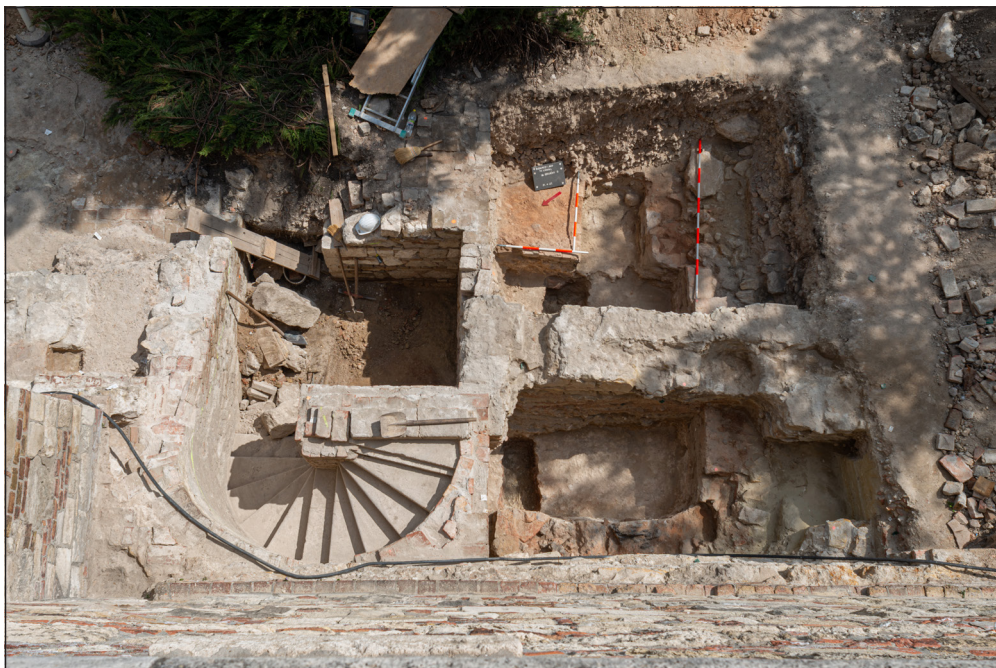
1. kép: Középkori mészégető kemence a 14. számú várfalon kívül (Fotó: Keppel Ákos)  
Fig. 1. Medieval lime kiln outside wall no. 14 (Photo by Ákos Keppel)

A 14. számú várfal külső oldalán a 19. századi, újkori épületmaradványok mellett előkerült több török kori és középkori objektum: többek között egy török kori, sziklába mélyedő szemétködör; egy tűzhely többszörösen megújított tüzelőfelülettel; egy feltehetően középkori mészégető kemence vörösre égett kövekből álló falstruktúrája, benne 30–40 cm vastagon megmaradt mészsréteggel (1. kép); valamint egy meghatározhatatlan korú, kissé bolygatott emberi váz. Ezek mellett lehetőség volt több ponton is megvizsgálni a 14. számú várfal alapozását is, amely néhány méteren belül is egészen eltérő geológiai struktúrákon nyugszik.

On the outer side of castle wall section no. 14, in addition to 19th-century modern building remains, several Ottoman-era and medieval features were unearthed: among them a refuse pit cut into the bedrock dating to the Ottoman Era; a hearth with repeatedly renewed burning surfaces; the wall structure of a lime kiln, likely medieval, built from strongly fire-reddened stones, with a 30–40 cm thick lime layer preserved inside (Fig. 1); and an undetermined, slightly disturbed human skeleton. In addition, the foundation of castle wall section no. 14 could be examined at several points, resting on entirely different geological strata within just a few meters.

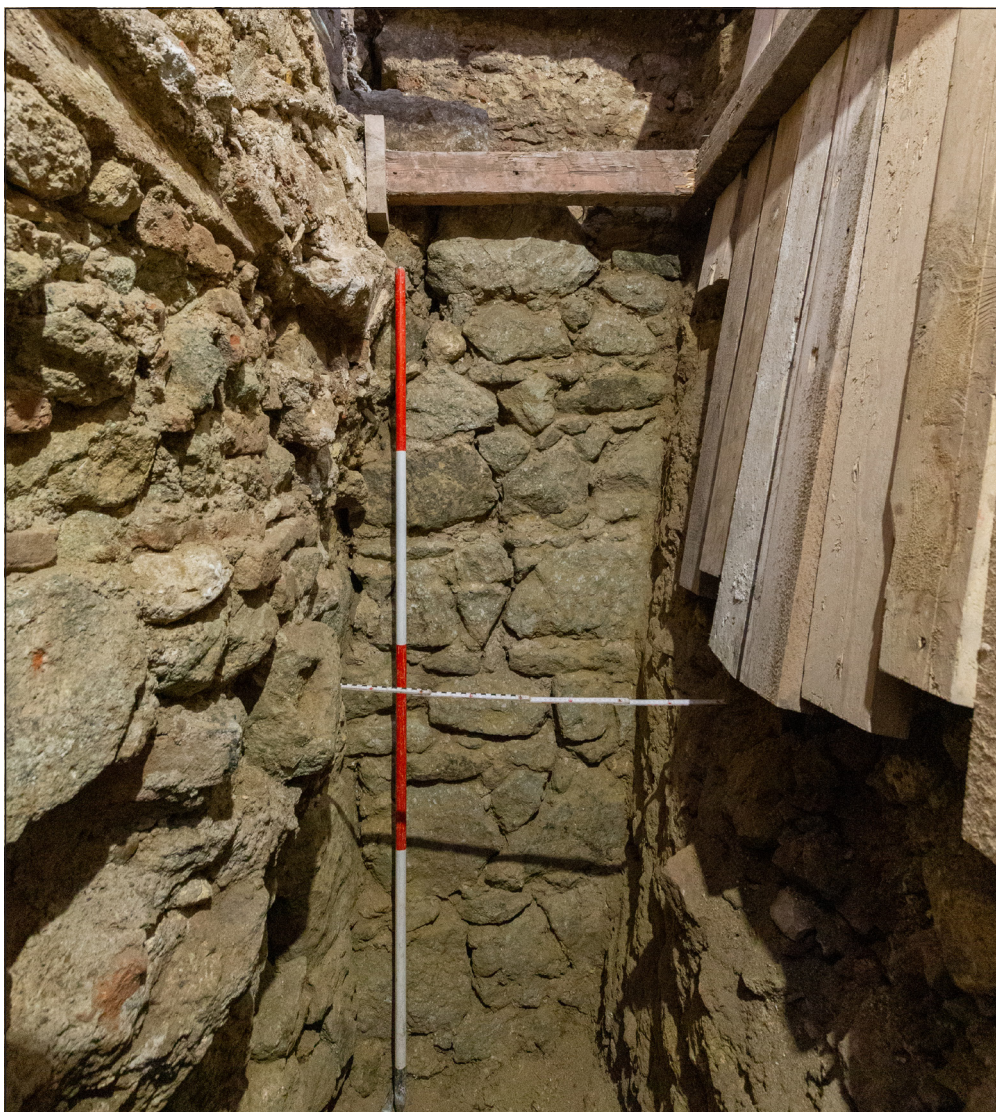
2. kép: Várfalak csatlakozása a Déli zártkert délkeleti sarkában (Fotó: Keppel Ákos)  
Fig. 2. Junction of the castle walls at the southeastern corner of the Southern Enclosed Garden (Photo by Ákos Keppel)

juk azonban hasonló anyagú volt, és mindkettőn többszörös javítás nyomai voltak megfigyelhetők. (2. kép) A falak mellett sok helyen bolygatás látszott, azonban ezek helyenként nagy mennyiségben tartalmaztak középkori kőfaragványokat. A Déli zártkert keleti felében nyitott egyik szelvényben előkerült több, egymáshoz közel elhelyezkedő szemégtödr. Az egyik közülük egy sziklába vágott, felső szakaszán földbe rakott, kőfalazattal körülvett objektum, amely részben behúzódott a várfal alapozása alá. (3. kép) Nyitottunk egy kutatószondát a kert nyugati felében is a fal tetejére felvezető lépcsőtorony vizsgálata céljából. A talaj itt erősen bolygatottnak bizonyult, ezért a torony téglalapozását teljes mértékig újraépítették. A Déli zártkert délnyugati sarkában húzott szondában folyó munkálatok eredetileg csak régészeti megfigyelés keretében zajlottak,

The trenches opened in the Southern Enclosed Garden yielded numerous results, providing an excellent opportunity to study the enclosing castle walls. Castle walls nos. 10 and 14 were separated almost entirely in depth, but their lower parts were made of similar material and both showed multiple phases of repair. (Fig. 2) In many places, disturbances were observed alongside the walls, which in several cases contained large quantities of medieval stone carvings. In one trench opened in the eastern part of the garden, several closely spaced refuse pits were found. One of them was a rock-cut feature, with a stone-built upper section, partially extending beneath the foundation of the castle wall. (Fig. 3) A test trench was also opened in the western part of the garden to investigate the stair tower leading up to the top of the wall. The ground here

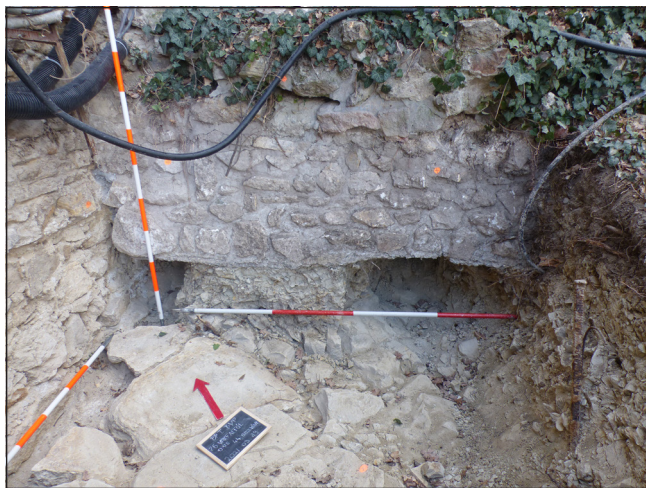
4. kép: A 16. számú várfal alapozásának alábontása  
(Fotó: Tóth Anikó)

Fig. 4. Undercutting of the foundation of wall no. 16  
(Photo by Anikó Tóth)

A Déli rondellán kívül kutatószondákat húztunk az Újvilág kertet délről lezáró 26. számú és a Déli rondellát ehhez kapcsoló 16. számú várfalak külső oldalára. Itt viszonylag magasan jelentkezett a márgaszikla. A 26. számú várfal alapozási padkája előkerült, az alapozás aljáig azonban nem tudtuk a falat lekövetni. A 16. számú várfal jóval magasabban volt alapozva. Itt be tudtunk bontani a márgatörmelékben a fal alá, ahol jól látszott, hogy a modern helyreállítások során jelentős mennyiségű feltöltést hordtak el innen, és az eredeti alapozást aláfalazták. (4. kép)

Outside the Southern Rondella, trenches were opened along the outer sides of castle walls nos. 26 and 16. Here, bedrock marl appeared relatively close to the surface. The foundation offset of wall no. 26 was identified, but its base could not be followed further down. Wall no. 16 was founded at a significantly higher level. Here, excavation could be carried out beneath the wall within the marl rubble, clearly showing that during modern restorations a significant amount of fill was removed and the original foundation was underpinned. (Fig. 4)

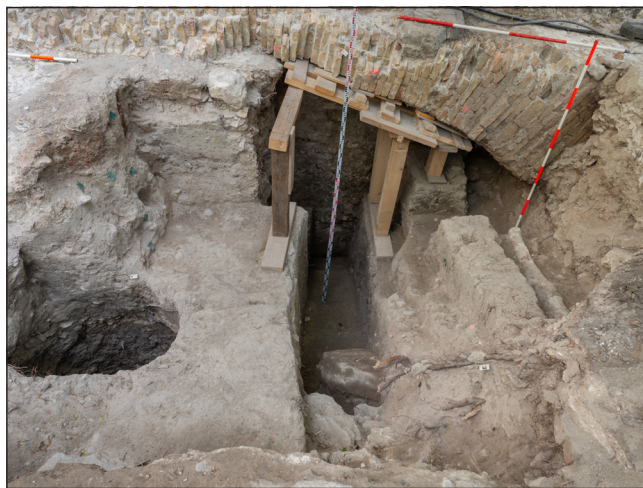
5. kép: Az Újvilág kertben előkerült vízvezeték és a 35. számú várfal  
(Fotó: Keppel Ákos)

Fig. 5. Water pipeline uncovered in the Újvilág Garden  
and wall no. 35 (Photo by Ákos Keppel)

Az Újvilág kerten belül három szelvényt nyitottunk a 35. számú várfal nyugati, külső oldalán. A Gyilokjárós udvar felé vezető lépcsőtől északra, közel a felszínhez már előkerültek Erzsébet királyné pergolájának újkori maradványai, a pillérek és köpenyfal mélyebb alapozása helyett megépült hevederív. Ez szűkebb keretek közé szorította a feltárást, de ennek ellenére a helyszín sok új információval szolgált. Feltártunk több török kori szemétdödröt. Az egyik közülük egy majd két méteres mélységgel rendelkező objektum, amelyből nagy mennyiségű középkori idomtégla látott napvilágot. A Gyilokjárós udvarba vezető lépcsőhöz közel előkerült egy kelet-nyugati irányban húzódó, cserépcsövekből készült vízvezeték. (5. kép) Ennek folytatása az 1950-es években a Gyilokjárós udvarban Gerevich László és munkatársai feltárásnál már előkerült. A várfal felé, a hevederív alatt a cső már nem volt meg, de a várfalon a cső átvezetésére szolgáló áttörést meg tudtuk figyelni. A fallal majdnem párhuzamosan egy észak–déli irányú árok bontakozott ki, nyugati felében rézsűsen jelentkező köves felülettel. Ennek betöltéséből Árpád-kori leletek kerültek elő. Ezen a szakaszon több ponton sikerült elérnünk a 35. számú várfal alapozásának alját (140,19 mBf). A feltárást során megfogható volt egy csaknem teljesen sima, kavicsos útréteg. Megnyitásra került egy szonda a 35. számú várfal Újvilág kerti déli szakasza mellett is. Itt számos beásás maradt meg egy modern betoncsatorna és egy újkori téglastruktúra bolygatása

Within the Újvilág Garden, three trenches were opened on the western outer side of castle wall no. 35. North of the staircase leading from the Gyilokjárós Courtyard, near the surface, remains of Empress Elisabeth's modern pergola were already encountered, which limited excavation, but nevertheless the area yielded valuable new information. Several Ottoman-era refuse pits were excavated, including a nearly two-metre-deep feature containing a large quantity of medieval terracotta bricks. Near the staircase, a water conduit made of ceramic pipes running east–west was unearthed. (Fig. 5) Its continuation had already been uncovered during Gerevich László's excavations in the 1950s. In several sections along the castle wall, the base of wall no. 35 was successfully reached (140.19 m a.B.S.l.\*).
