## BUDAPEST, I. KERÜLET, SZENT GYÖRGY UTCA 4-10. FEHÉRVÁRI RONDELLA (HRSZ. 6452/6, KORÁBBAN 6453/2)

### Fehérvári rondella bontása és régészeti feltárása (1. ütem)

## BUDAPEST, DISTRICT I, 4-10 SZENT GYÖRGY STREET, FEHÉRVÁR RONDELLA (PLOT NO. 6452/6, PREVIOUSLY 6453/2)

### Demolition and archaeological excavation of Fehérvár Rondella (Phase 1)

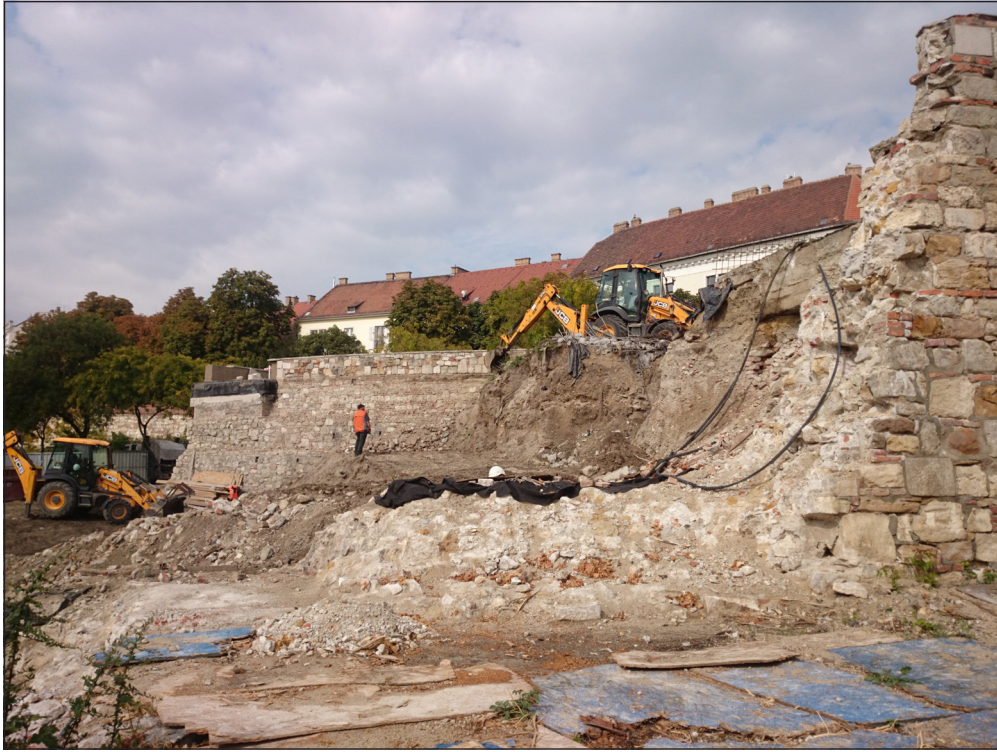
1. kép: A 16. századi rondella műemlékileg helyreállított falának bontása és az 50-es évekbeli feltöltés letermelése (Fotó: Benda Judit)

Fig. 1. Demolition of the reconstructed wall of the 16th-century rondella and removal of the 1950s backfill (Photo by Judit Benda)

2021-ben a bontást kísérő régészeti megfigyelést és szondázó ásatást végeztünk a területen. Ekkor a Fehérvári rondella (16. századi belső rondella) eredeti falára 1950-ben épült, műemlékileg rekonstruált falát törőfejes munkagéppel bontották le. (1. kép) A bontásból néhány jelesebb kőfaragvány is előkerült. (2. kép) Az ötvenes években feltöltött földtömeg gépi letermelése alatt a háború előtt kialakított domboldal jelentkezett. Ez alatt a telek 18. századi kerítésfala, egy pincefal és egy csatorna aknája került elő. 2021 ősze-tele során a Megbízó által kijelölt négy kisebb szondában, és egy nagyobb felületen történt feltárás. Az 1. szondaárok keleti végében egy 16-17. századi, észak-déli irányú falazatát tártuk fel, amely az egykori késő középkori várfallal közel megegyező irányban futott. A faltól ke-

In 2021, archaeological monitoring and test excavations were carried out during demolition works at the site. At that time, the reconstructed wall of the Fehérvár rondella (the inner 16th-century rondella), built in 1950, was demolished using a hydraulic breaker. (Fig. 1) Several notable carved stone fragments were unearthened from the demolition debris. (Fig. 2) Beneath the c. 1950s backfill, the pre-war artificially formed hillside surface appeared. Below this, a 18th-century perimeter wall of the plot, a cellar wall, and a drainage shaft were uncovered. In autumn–winter 2021, four small test trenches designated by the client and one larger excavation area were investigated. At the eastern end of Trench 1, a 16th–17th-century north–south oriented

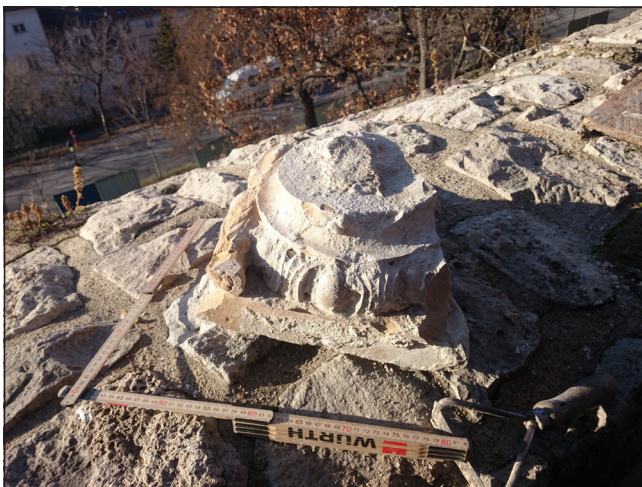
2. kép: Kőfaragvány a 16. századi rondella műemlékileg helyreállított falának bontásából (Fotó: Benda Judit)

Fig. 2. Stone carving fragment from the demolition of the reconstructed wall of the 16th-century rondella (Photo by Judit Benda)

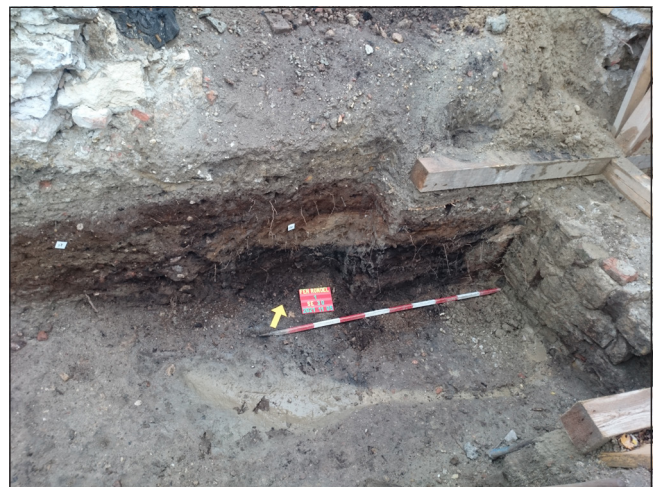
3. kép: Faszénégető gödör az 1. szondában (Fotó: Benda Judit)

Fig. 3. Charcoal-burning pit in Trench 1 (Photo by Judit Benda)

letre intakt késő középkori épületomladékot találtunk. A faltól nyugatra 16. századi feltöltési rétegeket ástunk ki, amelyeket jól láthatóan ebből a sarokból öntöttek lefelé, a rondella belseje felé. A fal külső oldalán egy nagyméretű, mély faszénégető gödör déli felét bontottuk ki, amiben fekete faszénport, elszenesedett fatörzset és 16. századból származó kerámiát, vasszögeket és átégett csontokat találtunk. (3. kép) A 2. szondaárok a rondella megmaradt falkoronájától indult lefelé négy méter mélységig. A szondában fent vastagabb, lent vé-

wall section was unearthed, running roughly parallel to the line of the former late medieval fortress wall. East of the wall, intact late medieval building debris was found. West of the wall, 16th-century fill layers were excavated, clearly deposited from this corner downwards into the interior of the rondella. On the outer side of the wall, the southern half of a large, deep charcoal-burning pit was excavated, containing black charcoal dust, charred logs, 16th-century pottery, iron nails, and burnt bones. (Fig. 3)

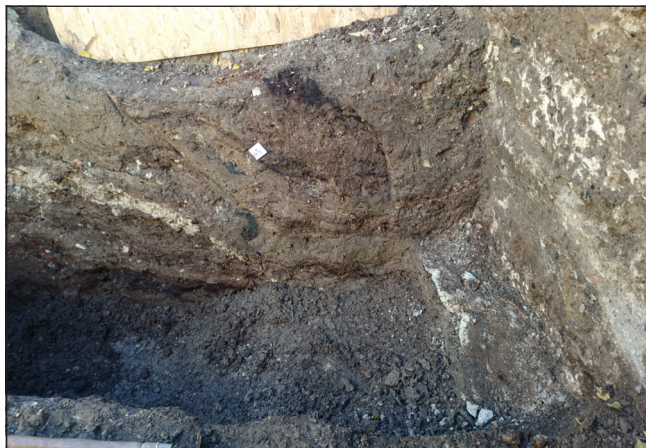
4. kép: A 16. századi rondella alapozása a 14-15. századi feltöltési rétegekbe ásva (Fotó: Benda Judit)

Fig. 4. Foundation of the 16th-century rondella cut into 14th–15th-century fill layers (Photo by Judit Benda)

konyabb feltöltési rétegeket találtunk. A felső rétegek 16., a középsők 15., a legalsók pedig 14. századiak voltak az előkerült leletanyag alapján. Irányuk a várlejtővel megegyezett, a rondella építésénél korábban kerültek ide, valószínűleg egy városfalon kívüli szemétdomb anyagából. Árpád-kori szintig, valamint az altalajig a szonda nem mélyült, a rondellafal alját sem találtuk meg. A rétegsort a rondella alapozási árka vágta el. (4. kép) A 3. szondában géppel lemélyítettünk a régészeti rétegsor indulásáig. Az árkot kitisztítottuk, rétegsorát dokumentáltuk, további mélyítés itt nem történt. A 4. szondát a műemlékileg helyreállított rondellafal belső oldalánál géppel húztuk meg, a sekély árokban modern és török kori feltöltés volt.

Trench 2 descended from the surviving wall crown of the rondella to a depth of four meters. Alternating thicker and thinner fill layers were observed. The upper layers dated to the 16th century, the middle ones to the 15th century, and the lowest ones to the 14th century based on the unearthed material. Their orientation followed the slope of the castle hill, and they predated the construction of the rondella, likely originating from a refuse deposit outside the town wall. The trench did not reach the Árpadian-age levels or the natural subsoil, and the base of the rondella wall was not found. The sequence was cut by the foundation trench of the rondella. (Fig. 4)

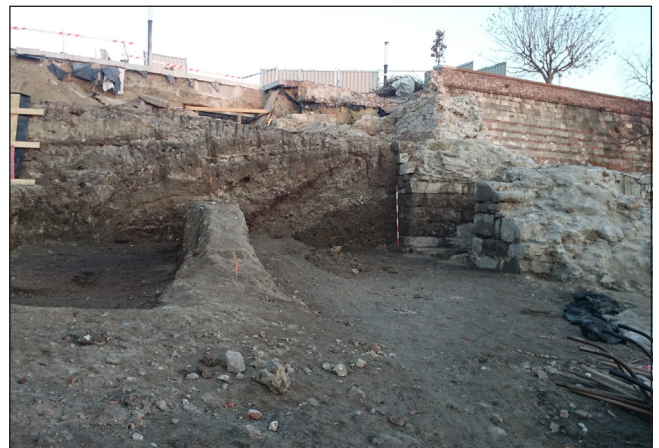
5. kép: A 16. századi rondella korabeli és 19-20. századi feltöltési rétegei, a rondella fala és az ágyúlőrés (Fotó: Benda Judit)

Fig. 5. Contemporary and 19th–20th-century fill layers of the 16th-century rondella, its wall, and a cannon embrasure (Photo by Judit Benda)

Az 5. szondaárokban nagy felületen meg tudtuk figyelni a rondella török kori feltöltésének felső rétegeit. A rétegsor délen meredek lejtést mutatott, középen és északon vízszintesen folytatódott és megvastagodott. (5. kép) A déli végében kibontottuk a rondella déli ágyúlőrését, bal sarkában harminc darab kisméretű vas ágyúgolyóval és a lőrés ablakának bezuhant vaspántjával. A legalsó rétegből rengeteg állatcsont, török kori kerámia, fajanszok, bőr cipőtalpak és fadarabkák kerül-

In Trench 5, the upper layers of the Ottoman-era fill of the rondella were observed over a large surface. The stratigraphy sloped steeply in the south, while remaining horizontal and thickening towards the centre

and north. (Fig. 5) At its southern end, the southern gun embrasure of the rondella was excavated, containing thirty small iron cannonballs and the collapsed iron fittings of the embrasure window. From the lowest layer, large quantities of animal bones, Ottoman-era ceramics, faience, leather shoe soles, and wooden fragments were recovered. The most significant feature of the excavation was the six-meter-wide wall section of the 16th-century rondella. The wall extends westward from the town wall and later curves in an arc. In this section, the originally hourglass-shaped gun embrasure was
