## BUDAPEST, II. KERÜLET, BEM TÉR 3. – FEKETE SAS UTCA 4. (HRSZ. 13507/5, 13507/6)

### Radetzky-laktanya bontása

## BUDAPEST, DISTRICT II, 3 BEM SQUARE – 4 FEKETE SAS STREET (PLOT NOS. 13507/5, 13507/6)

### Demolition of the Radetzky Barracks

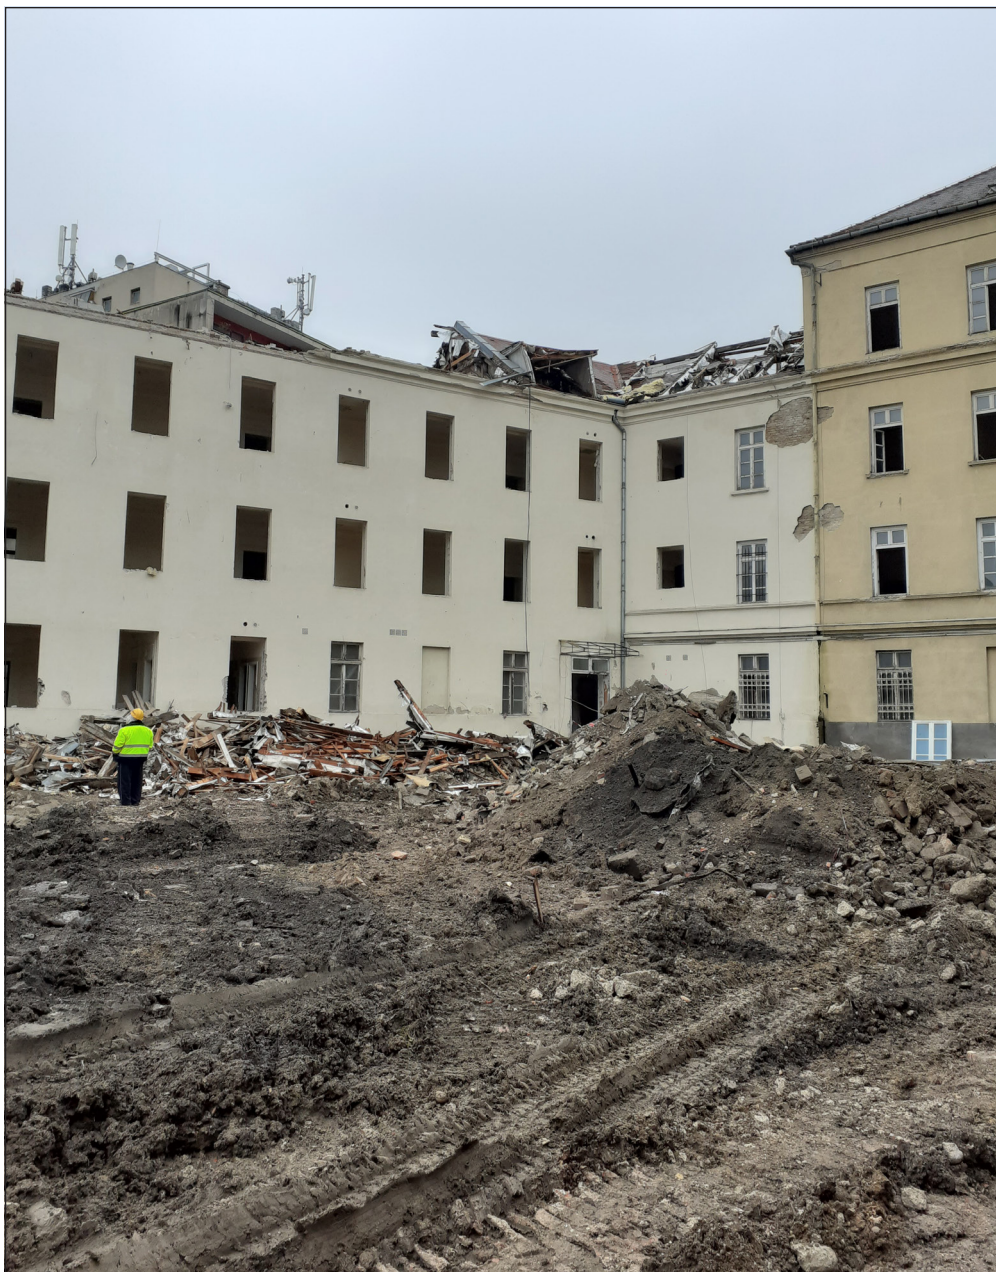
1. kép: A Radetzky-laktanya bontása (Fotó: Papp Adrienn)

Fig. 1. Demolition of the Radetzky Barracks (Photo by Adrienn Papp)

A Radetzky-laktanya területének teljes felületű feltárása előtt 2020. november 2. és 2021. február 28. között régészeti megfigyelést végeztünk az épület bontásához kapcsolódóan. (1. kép) Ez elsősorban az alapfeltárásokhoz és a tervezett ideiglenes betonszerkezetek kivitelezéséhez, valamint a nagytömegű földkiemelés kezdeti szakaszához kapcsolódott.

Prior to the full-surface excavation of the Radetzky Barracks site, archaeological monitoring was conducted between November 2, 2020 and February 28, 2021 in connection with the demolition of the building. (Fig. 1) This work was primarily related to foundation investigations, the construction of planned temporary concrete structures, and the initial phase of large-scale earth removal.

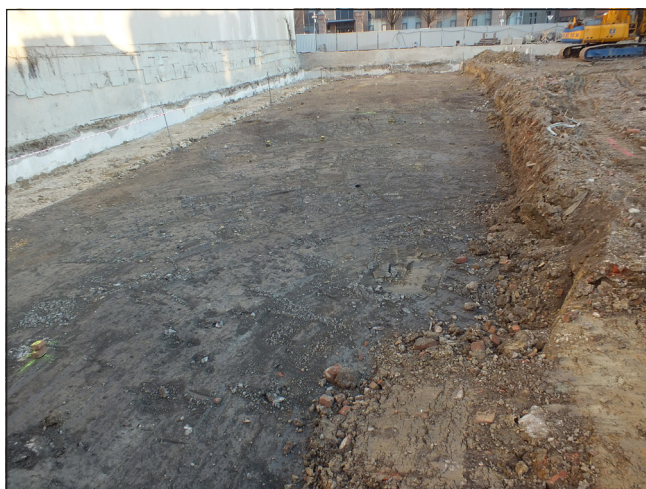
Az épület keleti szárnyában egy ideiglenes betonszerkezet készült, amely a megmaradó homlokzatot fogja tartani. Ennek a helyét azokban az esetekben tártuk fel, ahol elérték a régészeti korú rétegeket. (2. kép) Falcsonkokat és egy úthoz kapcsolható köves réteget találtunk.

In the eastern wing of the building, a temporary concrete structure was constructed to support the remaining façade. The area of this structure was excavated in cases where archaeological layers were reached. (Fig. 2) Wall stubs and stone layers associated with a road were found.

2. kép: A régészeti rétegsor teteje (Fotó: Papp Adrienn)

Fig. 2. The upper level of the archaeological layers  
(Photo by Adrienn Papp)

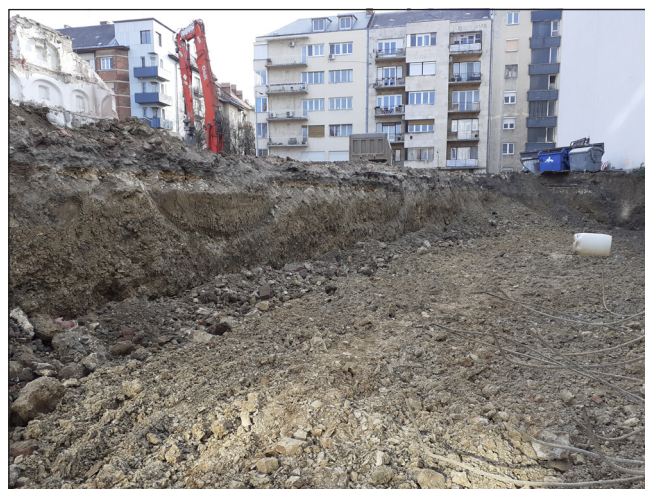
Az épület bontását követően megkezdődött a közel 1,5 méter vastag újkori feltöltés elhordása, amit szintén felügyeltünk. (3. kép) Sajnos többször is előfordult, hogy a bontógépek az elbontott épület alapfalait is elkezdtek szétszedni. Ennek következtében a környező

Following the demolition of the building, the removal of an approximately 1.5-meter-thick modern fill layer began, which was also monitored. (Fig. 3) Unfortunately, there were several instances when demolition

3. kép: Az újkori feltöltés (Fotó: Papp Adrienn)

Fig. 3. The modern fill layers (Photo by Adrienn Papp)

rétegsor is megsemmisülhetett, amit – több-kevesebb sikerrel – megpróbáltunk megállítani.

machinery began dismantling the foundation walls of the already demolished building. As a result, the surrounding stratigraphy could also have been destroyed, which we attempted—with varying degrees of success—to prevent.
