**BUDAPEST, VII. KERÜLET, MAREK JÓZSEF UTCA, BETHLEN GÁBOR  
UTCA 27–29.; BETHLEN GÁBOR TÉR  
(HRSZ. 33137; 33296; 33295; 33270; 33332; 33262)**

**Gázvezeték-rekonstrukció**

**BUDAPEST, DISTRICT VII, MAREK JÓZSEF STREET, 27–29 BETHLEN  
GÁBOR STREET; BETHLEN GÁBOR SQUARE  
(PLOT NOS. 33137; 33296; 33295; 33270; 33332; 33262)**

**Gas pipeline reconstruction**

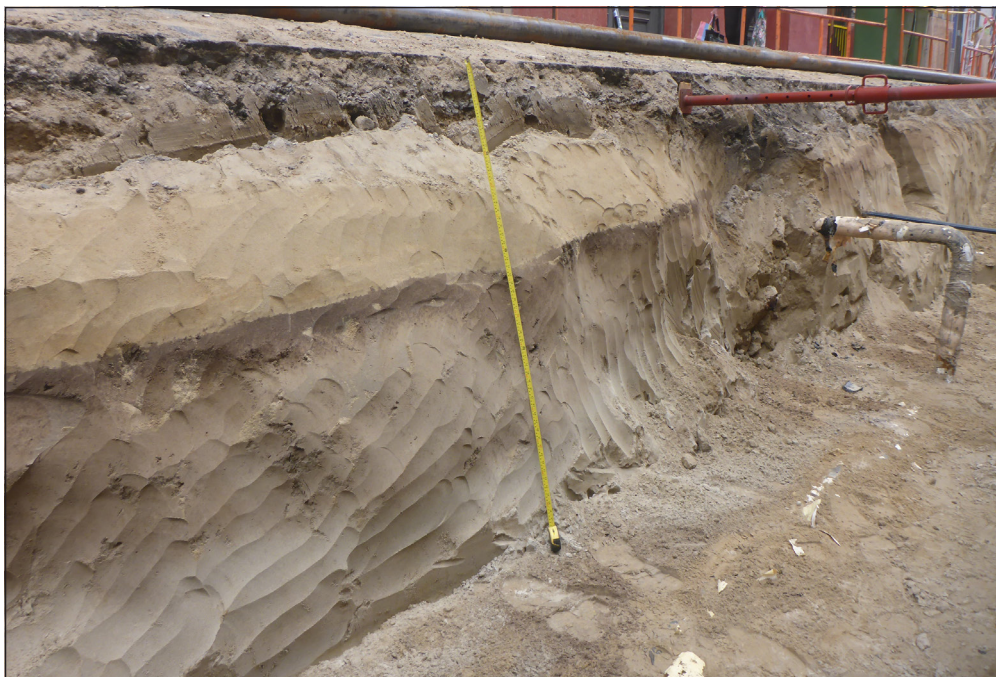
A 33. és 35. számú házak előtti metszetsfalban két beásás kontúrja volt felfedezhető. Az omlékony, homokos talajban az objektumok oldala bemosódott, nem váltak el élesen a befoglaló rétegektől. (1. kép) Betöltésük szürke és sárgásbarna homok volt.

In front of houses 33 and 35, two pit features were identified in the trench wall. Their edges were blurred due to the loose sandy sediment, and they did not sharply separate from the surrounding layers. (Fig. 1) Their fills consisted of grey and yellowish-brown sand. Between Dózsa György Road and house no. 35, several smaller pits (40–50 cm deep) were observed, some accompanied by post-holes in front of houses 39–41. (Fig. 2) Three similar features were also recorded above the main feature in front of house 35. These pits barely reached the subsoil and may have been related to planting activities. Between houses 19 and 31, scattered pottery sherds were found in dark greyish-brown sand. The finds also appeared within a clayey, gravelly compact layer filling a nearby depression, where a few animal bone fragments were also present.

1. kép: A Marek József utca 35. számú ház előtt előkerült régészeti objektum (Fotó: Gyenes Gábor)  
Fig. 1. Archaeological feature uncovered in front of No. 35 Marek József Street (Photo by Gábor Gyenes)

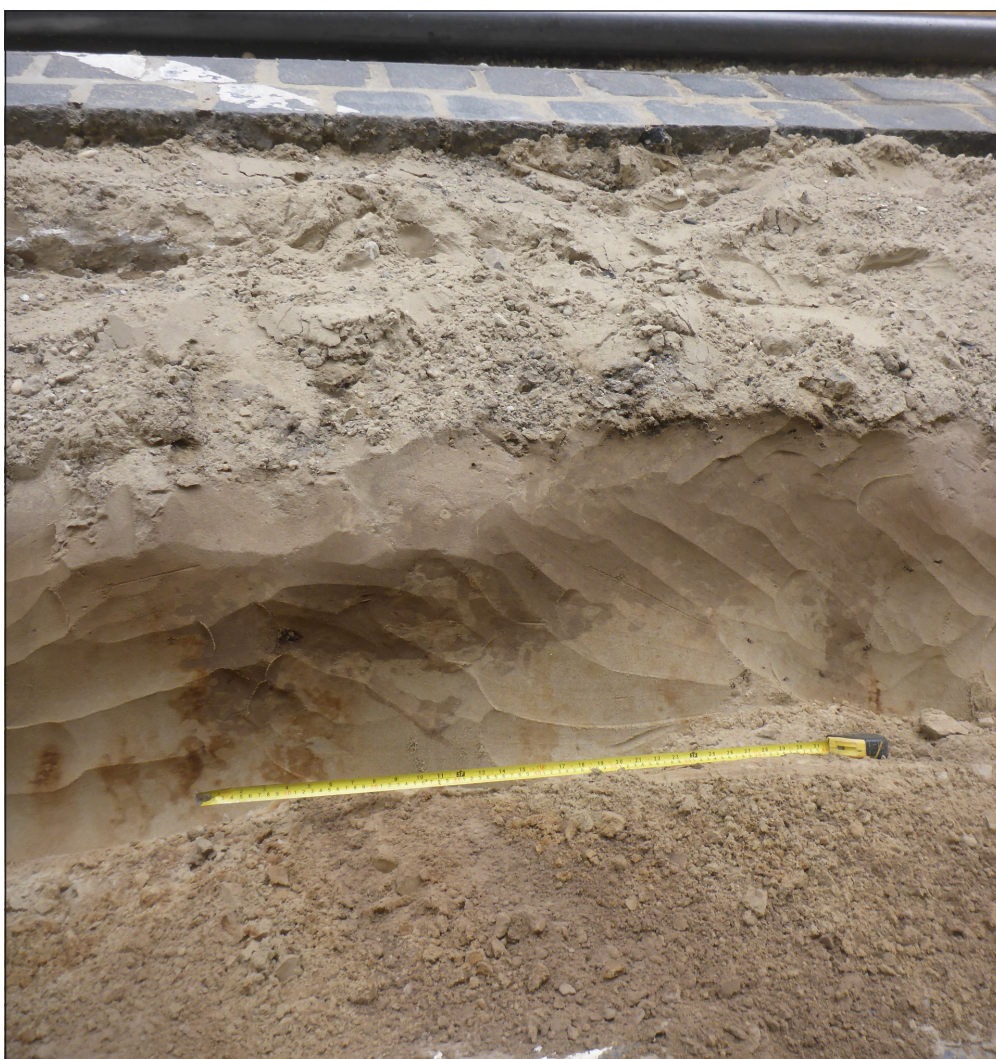
A Dózsa György úttól a 35. házszám vonaláig több kisebb, 40–50 cm mély, humuszos vagy kevert betöltésű beásás látszott, a 39–41. számú ház előtt néhány centiméterre tőlük karólyukkal. (2. kép) Három hasonló jelenség a 35. számú ház előtti objektum felett is volt. Ezek a gödrök az altalajt alig érték el, lehetséges, hogy növényültetésre szolgáltak.

2. kép: A Marek József utca 39. és 41. számú házak határán lévő árokszakas, karónyom és faültető gödör (?) (Fotó: Gyenes Gábor)  
Fig. 2. Trench section, posthole, and tree-planting pit (?) at the boundary of Nos. 39 and 41 Marek József Street (Photo by Gábor Gyenes)

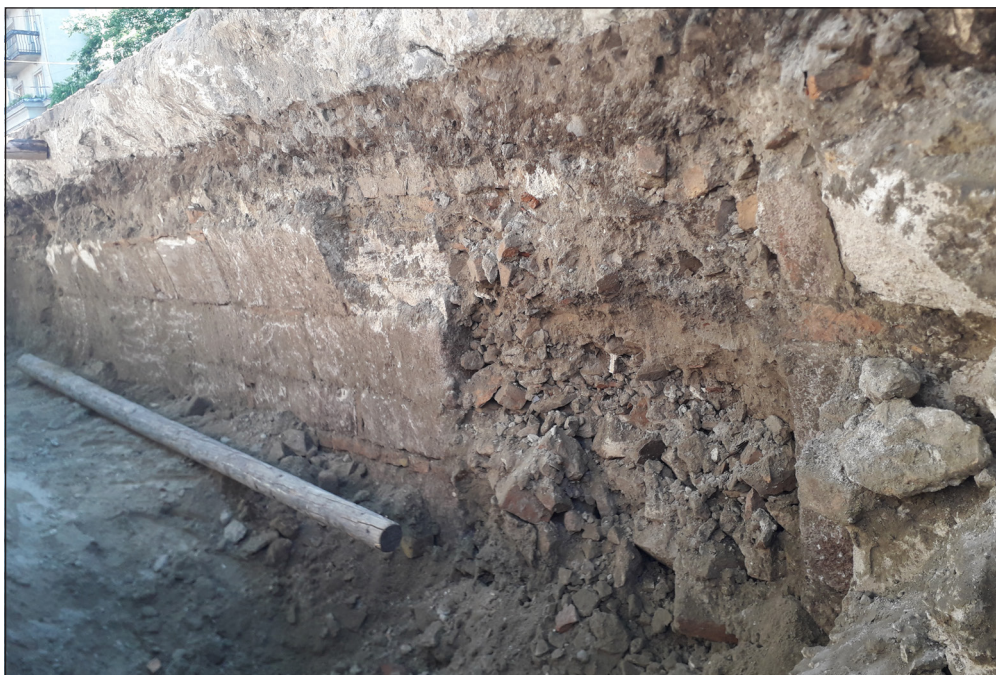
A Bethlen Gábor utcában a Marek József utca felől 60 méter hosszúságban nem volt értékelhető metszetfal. Az István utca előtt két 90°-os iránytöréssel az úttest északnyugati oldalára történt átvezetéstől az útalapozás 70–80 cm vastag, alatta szürke homok, majd 15–20 cm vastagon a sötétszürke homok jelentkezett. Az útburkolat szintje 106,35–106,45 mBf, a Bethlen téri végpontnál 106,77 mBf. A Bethlen Gábor utca és az István utca találkozásától 4,7–11,1 méter között, egy újkori pincét vágott keresztül a közműárok. (3. kép) A törmelék-

In Bethlen Gábor Street, no interpretable trench profile was available over a 60 m stretch from Marek József Street. Near István Street, two 90° turns led the trench to the northwestern side of the road. The road foundation was 70–80 cm thick, underlain by grey sand and then 15–20 cm of dark grey sand. The road surface level ranged between 106.35–106.45 a.B.S.l, reaching 106.77 a.B.S.l at Bethlen Square. Between Bethlen Gábor Street and István Street (4.7–11.1 m), a modern cellar was cut by the utility trench. (Fig. 3) The rubble-filled

3. kép: Bethlen Gábor utca, modern kori pince az árokban (Fotó: Gyenes Gábor)  
Fig. 3. Bethlen Gábor Street, modern-era cellar in the trench (Photo by Gábor Gyenes)

lékkel feltöltött, vegyes téglá és mészkő falazatú pince keleti sarkában az oldalfala, a boltívének az indítása, illetve a feljáró ajtónyílása is megmaradt. A pincefaltól egy méterre északnyugat felé a délnyugati metszetfalban újabb fal látszott. A falak 60 cm vastagok voltak.

cellar, with mixed brick and limestone walls, preserved parts of its eastern corner, vault springing, and entrance opening. A further wall was observed 1 m northwest of the cellar wall in the southwestern trench profile; the walls were 60 cm thick. The building dates to the late 1860s, formerly under the address 112 István Street.

Az épület az 1860-as évek végén épült, akkor még István utca 112. alatt.
