# ANYAGVIZSGÁLÓ LABORATÓRIUM FÓKUSZTERÜLETEI A DEBRECENI EGYETEM GÉPÉSZMÉRNÖKI TANSZÉKÉN

## FOCUS AREAS OF THE MATERIALS TESTING LABORATORY AT THE DEPARTMENT OF MECHANICAL ENGINEERING OF THE UD

*In this study, we present the Materials Testing Laboratory of the Department of Mechanical Engineering at the University of Debrecen and the main scope of activities outlining the key points of the examinations.*

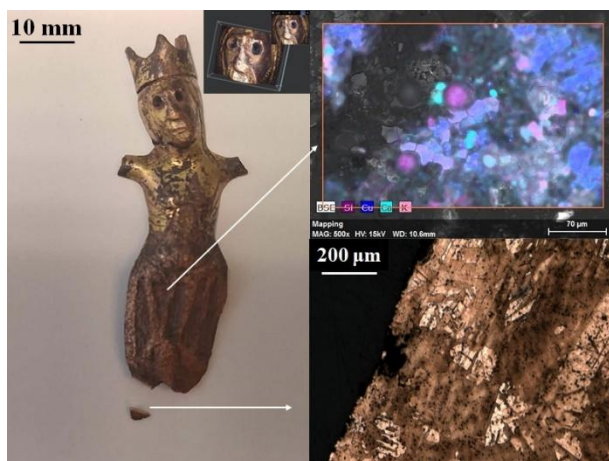
3. ábra Hódmezővásárhelyi Múzeumtól vizsgálatra kapott Árpád-kori lelet. SEM-EDS felvétel (Budai István)  
Mikroszerkezeti kép Nagyítás: 200x SmartZoom digitális mikroszkóp. Fent 3D felvétel az arcról

A Gépészmérnöki Tanszék Anyagvizsgáló Laboratóriuma elsősorban fémek anyagok roncsolásos anyagvizsgálatára specializálódott. Vizsgálataink nem csak a jelen kor tárgyaira fókuszálnak. Tudományos tevékenységeink egyike a régészeti korú tárgyak vizsgálata is. A 3. ábra erre mutat példát.

Az 3. ábra jobb felső részén látható a tárgy szoknya részének felületéről készült elemtérkép. A tárgy arcáról 3D-s felvételt készítettünk. Ez esetben mintavételezés elvégzésére is sor került az ábrán látható kb. 3 mm nagyságú mintából síkcsiszolatot készítettünk és a hagyományos metallográfiai előkészítést követően 200x nagyításban látható a minta mikroszerkezeti felvétele, amely megmutatja nekünk a tárgy készítésének feltételezett technikáját. Ez a minta is csodálatos példája az anyagvizsgálat nagyszerűségének, a Hallgatóknak kiváló tanulmány arra vonatkozóan, hogy az anyagvizsgálati módszerek és az anyagismeret elsajátításával egy közel 1000 éves tárgy 3 mm-es darabkája, mintája a készítésének egész történetét elmeséli.

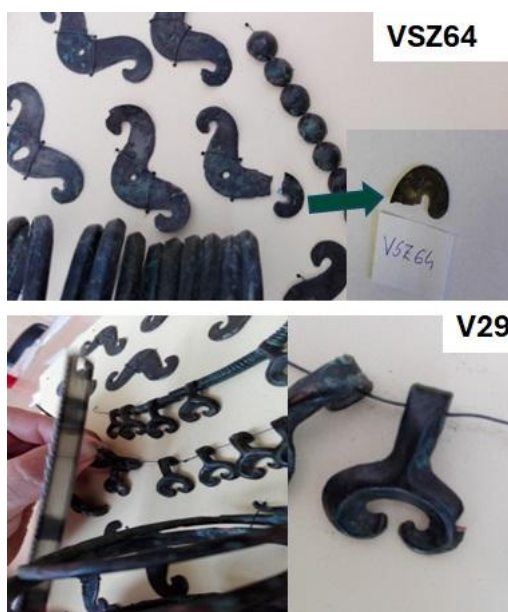
8. ábra Vértesszőlősen feltárt bronzkori ékszerlelet

A 9.(a) ábrán egy újrakristályosodott szemcseszerkezet látható, ami azt jelenti, hogy az említett tárgyat (8. ábra: VSZ64) a készítése során alakították, a szemcsék deformációt szenvedtek és egy „hőkezelő” folyamaton is keresztülment. A mintát teljes keresztmetszetében újrakristályosodott szemcsék töltik ki [3]. Megfigyelhető továbbá, hogy a minta egyik oldalát finomabb, míg a másik oldalon durvább szemcsék töltik ki a szerkezetet. Ez arra utal, hogy egyik oldalról nagyobb deformációt kapott a minta, a nagyobb alakítási mérték hatására, több a csíráképző helyek száma így alakult ki ezen a részen egy finomabb szemcsékből álló szerkezet. A 6.(b) ábrán öntött szerkezet látható polarizált megvilágításban, tehát

a tárgyat (8. ábra: VSZ29) a bronzkorban formába öntötték [4].

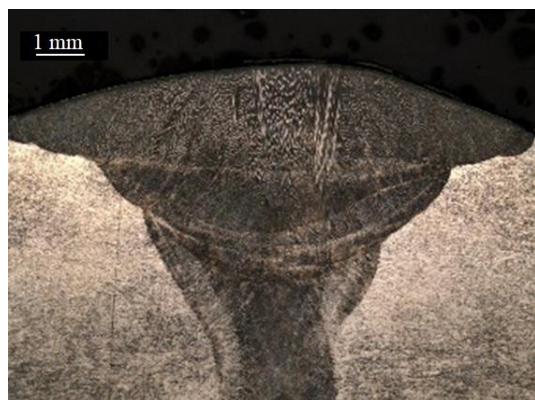
10. ábra (a) Saválló acél és (b) Szénacél hegesztett kötéseinek vizsgálata. Nagyítás: 34x

A 10.(a) ábra saválló acél hegesztett kötését mutatja 34x nagyításban. A mintát királyvízzel maratattuk. Kis nagyításban is jól látható a varrat szerkezete és a körülötte kialakult hőhatás övezet. A 10.(b) ábrán szénacél hegesztett kötésének beolvadási mélységét vizsgáltuk.
