Title: TIME TO ASSEMBLE STONES

CASTLE RESTORATION, KISVÁRD, HUNGARY /  
ARCHITECT: ZOLTÁN WITTINGER

## IDEJE A KÖVEK ÖSSZERAKÁSÁNAK

### MEGÚJULT ÉS ÚJRA LÁTOGATHATÓ A VÁR | KISVÁRDA

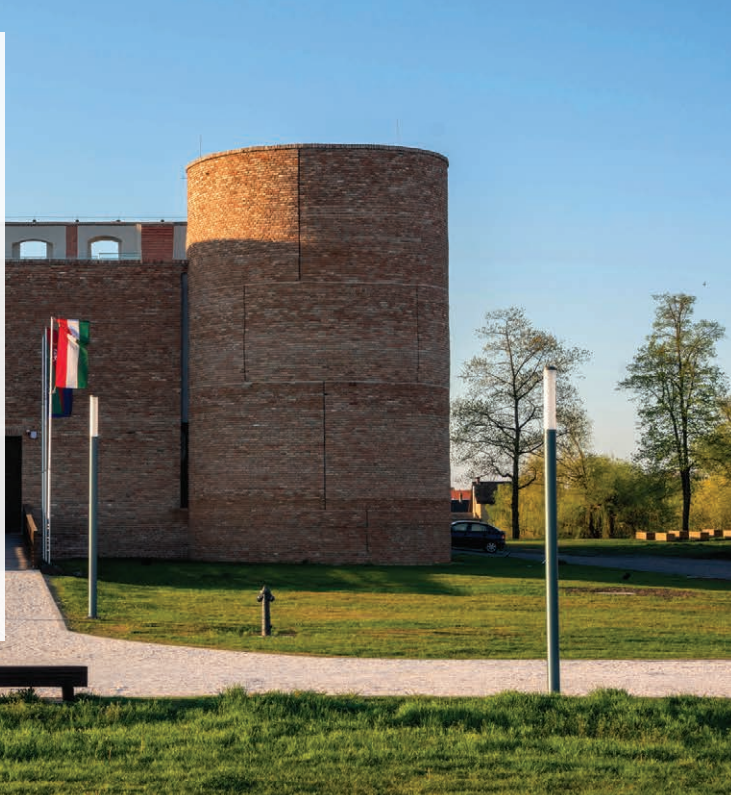
- 01 Régi-új főbejárat észak felől  
(fotó: Szántó Tamás)
- 02 A megmaradt déli fal a csatlakozó épületszerkezetek lenyomatával  
(fotó: Szántó Tamás)
- 03 A megmaradt fal és délkeleti bástya  
(fotó: Wittinger Zoltán)

tengelyében helyezték el, így délről érkezve az épületet megkerülve jutunk el a két torony között nyíló északi főbejáratához egy hosszú, már-már ünnepélyes fahídon keresztül.

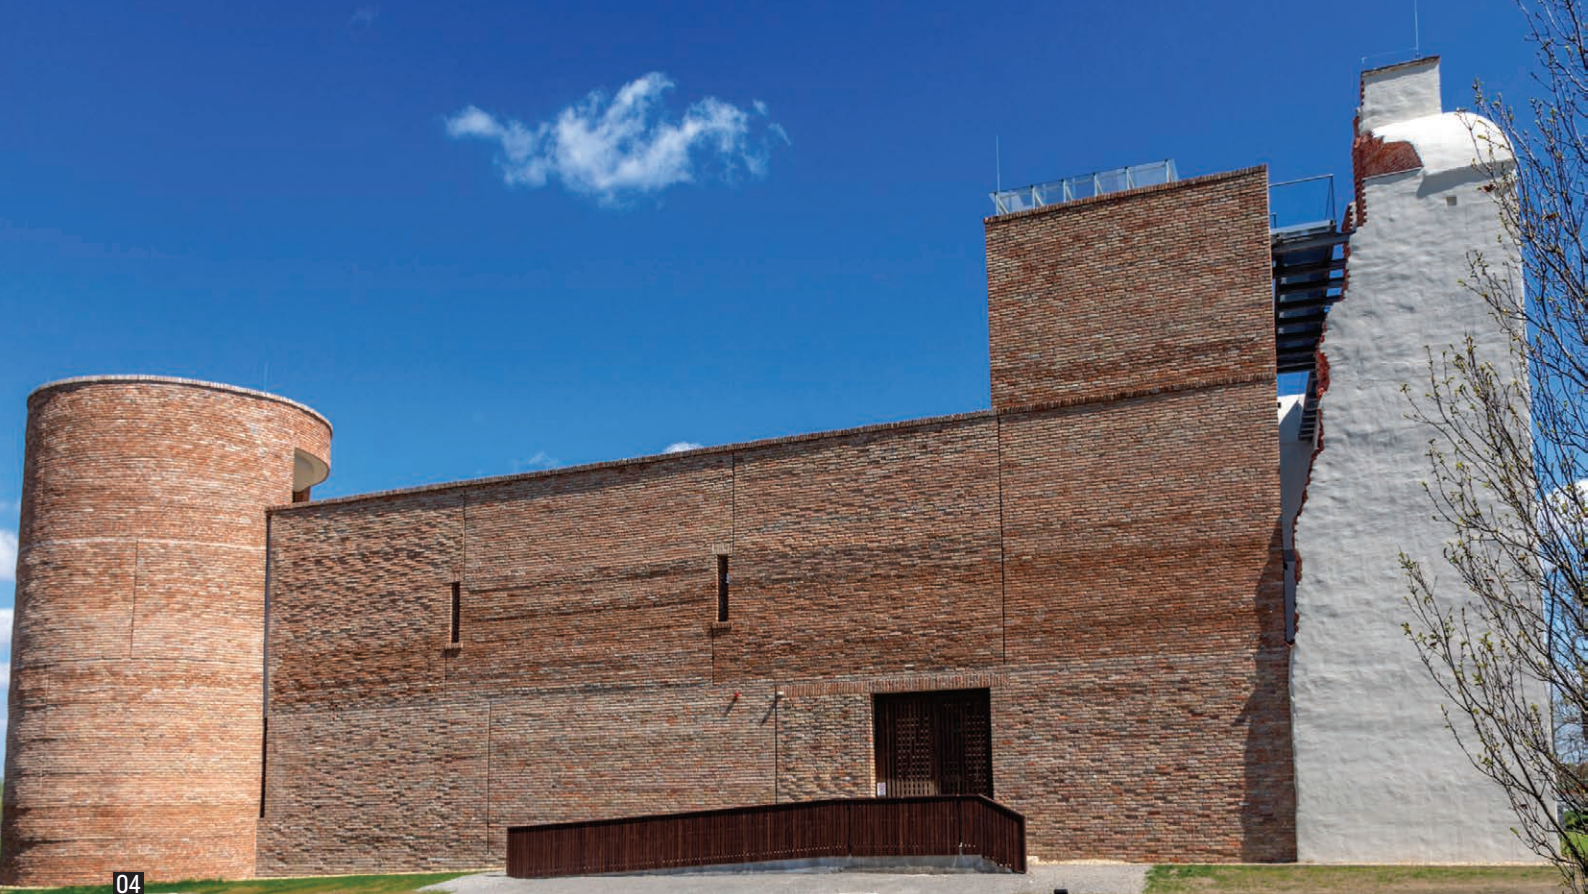
- 04 Régi és új találkozási a nyugati homlokzaton (fotó: Szántó Tamás)
- 05 Teraszszint az északkeleti új toronnyal (fotó: Wittinger Zoltán)

—A megmaradt és az új épületrész határa – különösen kívülről szemlélve – drámai megjelenésű, a töredezett falvégben posztmodern dekonstruktivista előkép sejlik fel, [3] miközben az új falak téglaburkolatának felületi mintázata – különösen napsütésben – harmonikus folytatása a vakolt fal szintén egyenetlen felületének. A teljes beépítést tekintve azért az új építés jóval nagyobb, mint a meglévő, mégis kívülről rátekintve egy értelmező, logikus tömegidézettel látunk, amely nem nyomja el a meglévőt, de nem is igyekszik kisebbnek látszani, mint amekkora valójában. A korábbi alacsony, zsindefedésű saroktoronyok inkább tűntek pavilon-épületeknek, nem voltak alkalmasak az egykori toronyok megidézésére.

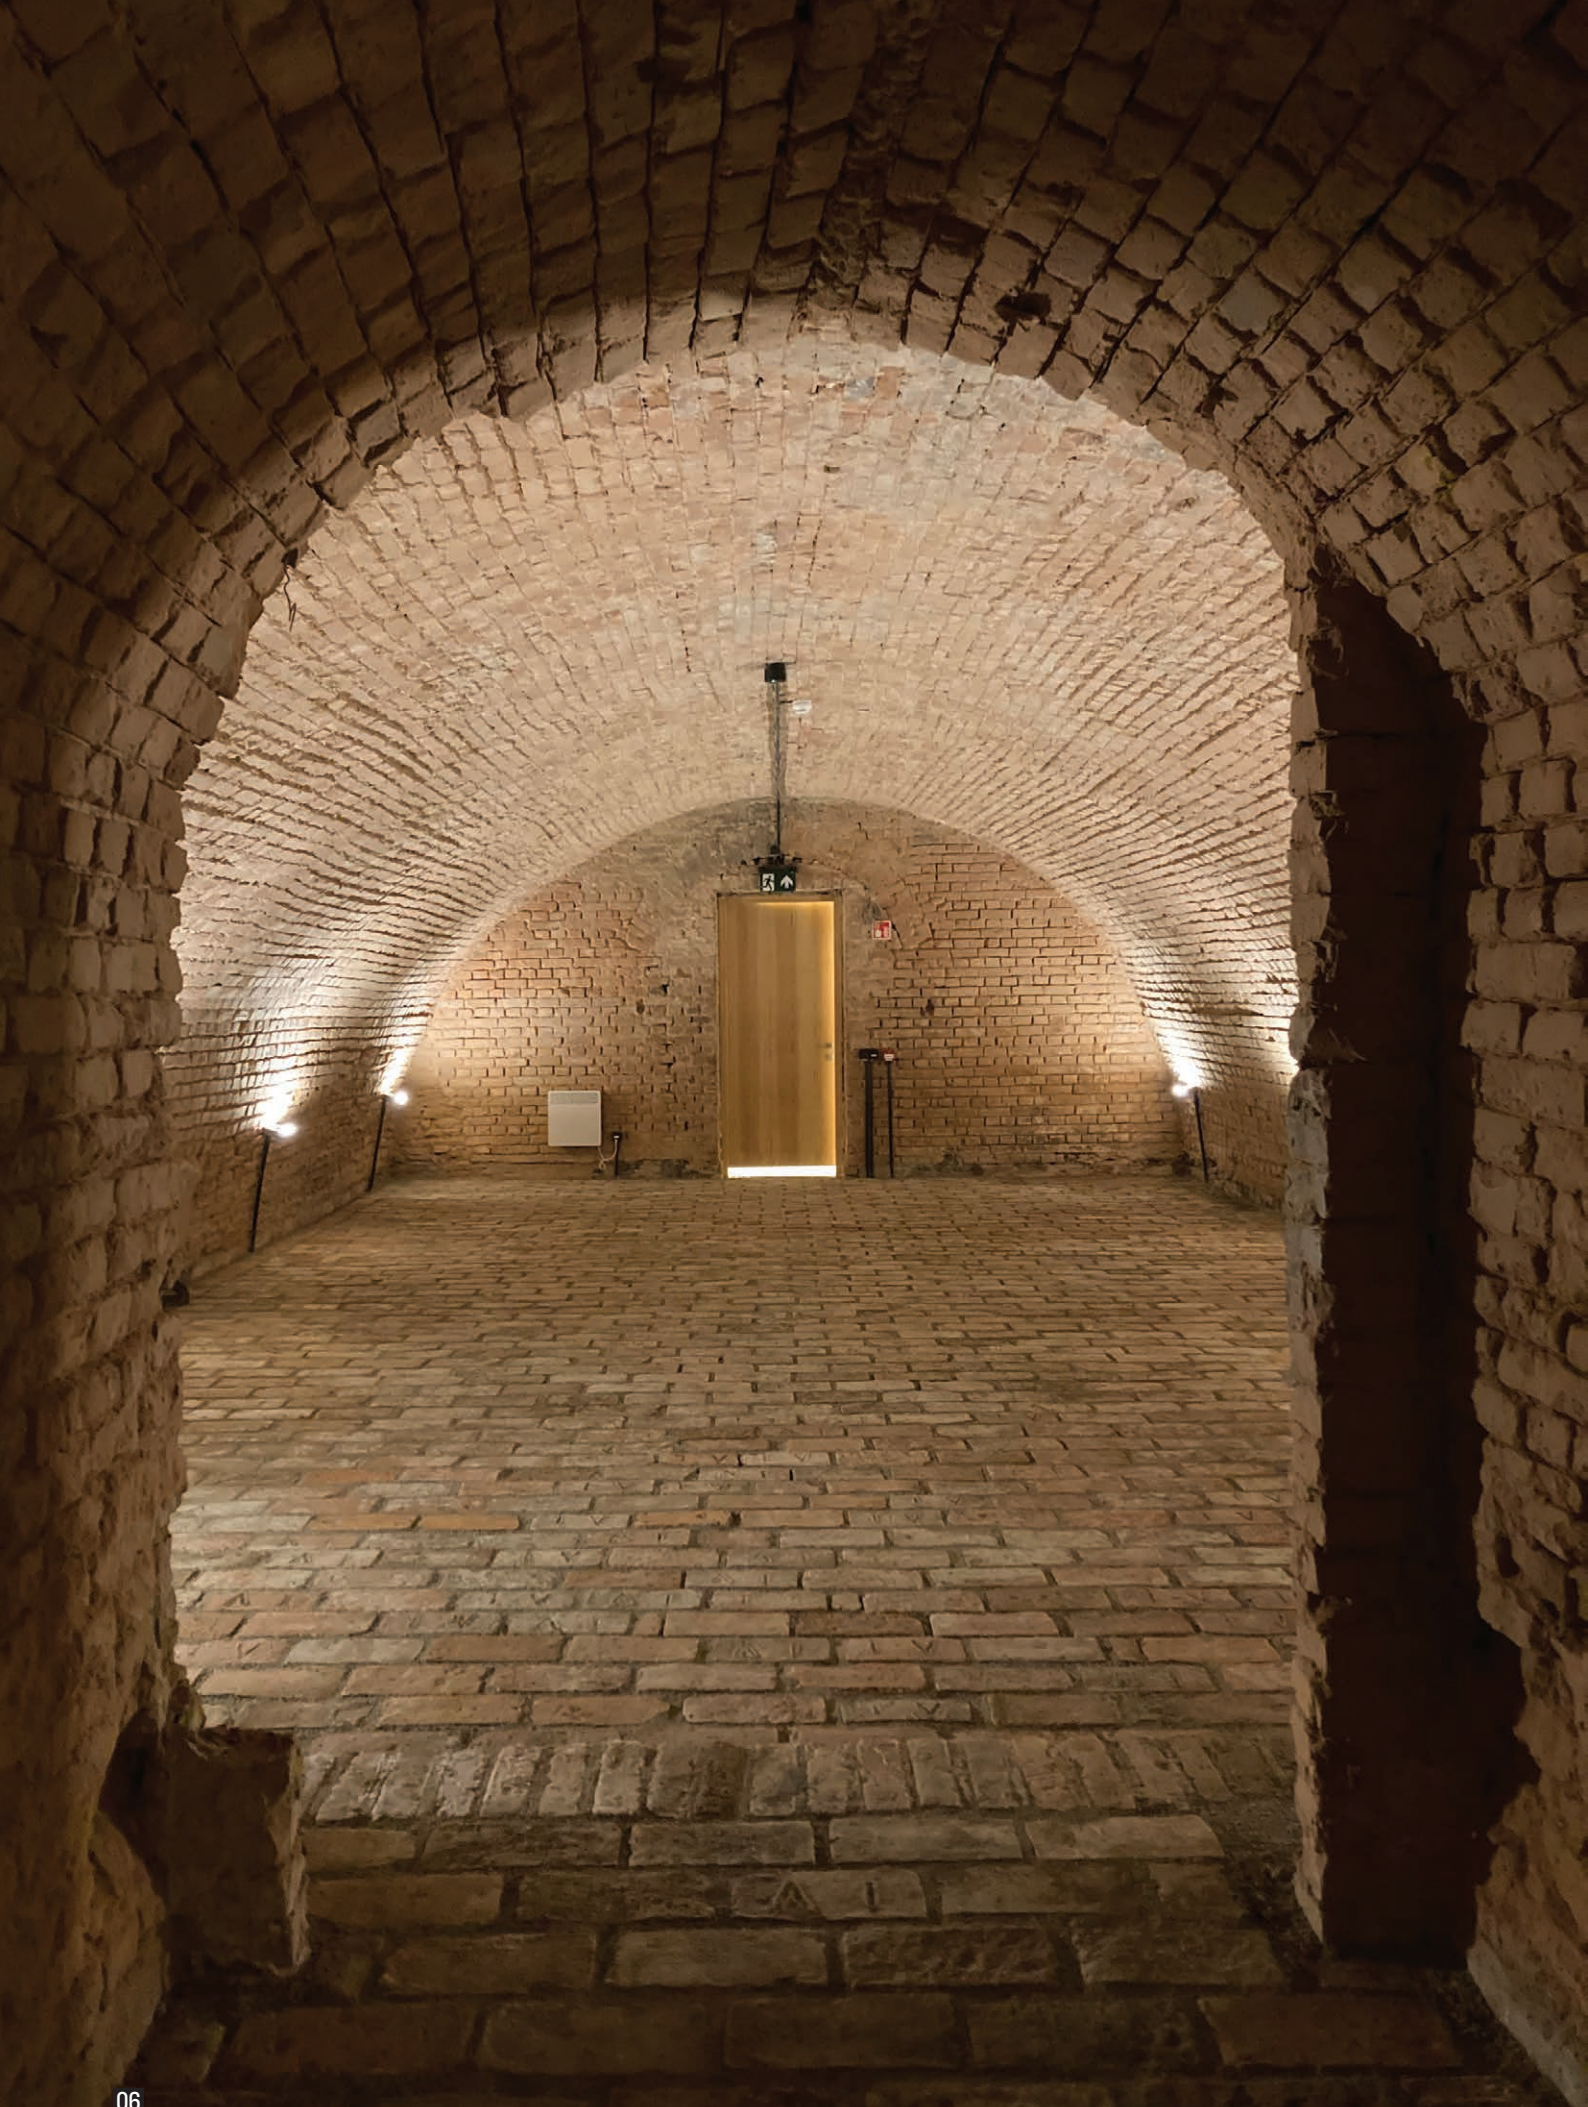
- 09 Csigalépcső az északnyugati toronyban (fotó: Wittinger Zoltán)  
 10 A téglafelület fény-árnyék játéka a keleti homlokzaton (fotó: Szántó Tamás)  
 11 Archív felvétel észak felől, 1959  
 12 A hozzáépítések bontása után, az új épület építése előtt, 2021 (fotó: MTI / Balázs Attila)  
 13 Kiemelt cölöpök (fotó: Bodrog László)  
 14 Emeleti, földszinti és pincszinti alaprajz

—Az új épületrész belső kialakítása, anyaghasználat egyszerű, a terek szellősek, világosak, szép részletekkel, mint például az új északnyugati toronyban elhelyezett csigalépcső. A kiállítótérket az északi és keleti szárnyat foglalják el, nyugaton csak egy keskeny összekötés készült a régi várfal felé, amelyet a bátrabbak közelebről is megcsodálhatnak az acél-üveg gyilokjáróról. A déli szárny téglaboltozatos pincéje és a megmaradt toronyban berendezett korabeli enteriőr, valamint az érdekes faragott köveket bemutató tárlat mellett még jelentős kiállítótérület áll kihasználtnak – hacsak nem gondoljuk komolyan, hogy a filmes trükköket idéző „szelfizőfalak” valóban ennyi hasznos alapterületet érdemelnek. Helyt adva annak, hogy az ide látogatók közül biztos vannak olyanok, akiknek a filmes élménypark és a strand mellett a vár csak mellékes úti cél, mégis jó lenne, ha a megépült kiállítótérket javarészt nem fotorealisztikus falmatricák uralnák, miközben a régészeti feltárás és a vár története mozgatható molinókra szorult – de ez remélhetőleg idővel változik majd.

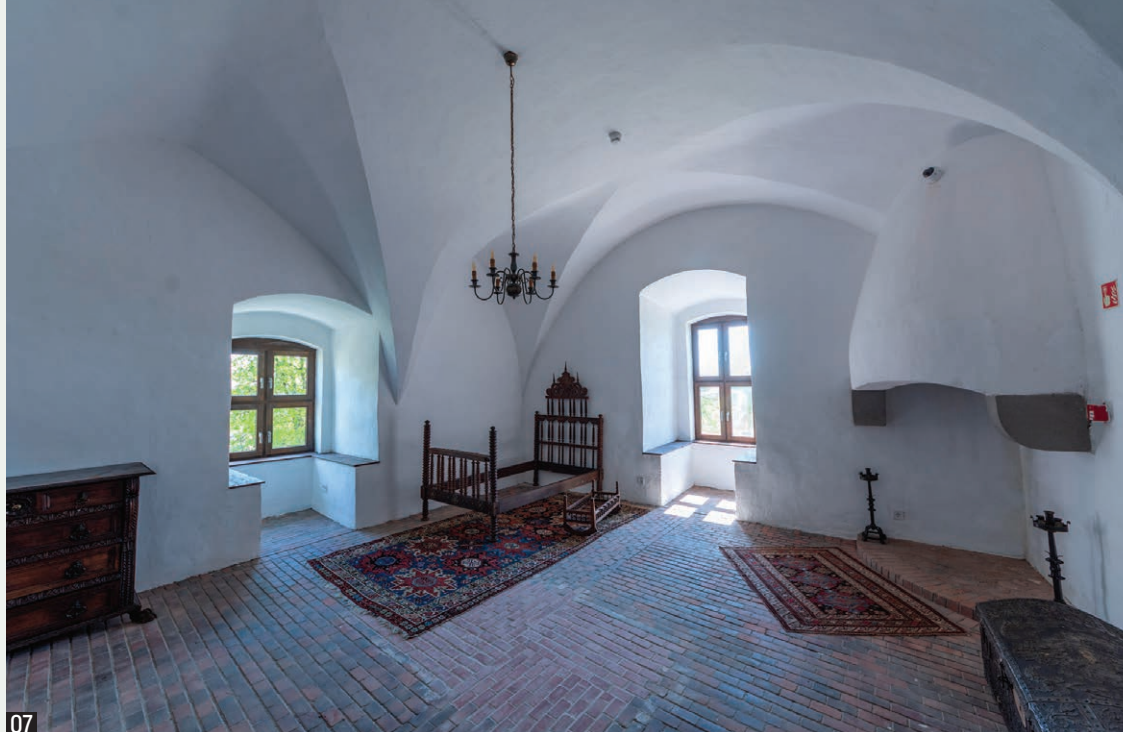
- 06 A déli szárny boltozott pincéje  
(fotó: Wittinger Zoltán)
- 07 Korabeli enteriőr  
(fotó: Szántó Tamás)
- 08 Tükröződés a tavon  
(fotó: Wittinger Zoltán)
