HAJÓS BENCE\*

# MEGEMLÉKEZÉS AZ 1999-BEN LEROMBOLT ÚJVIDÉKI SZABADSÁG HÍDRÓL

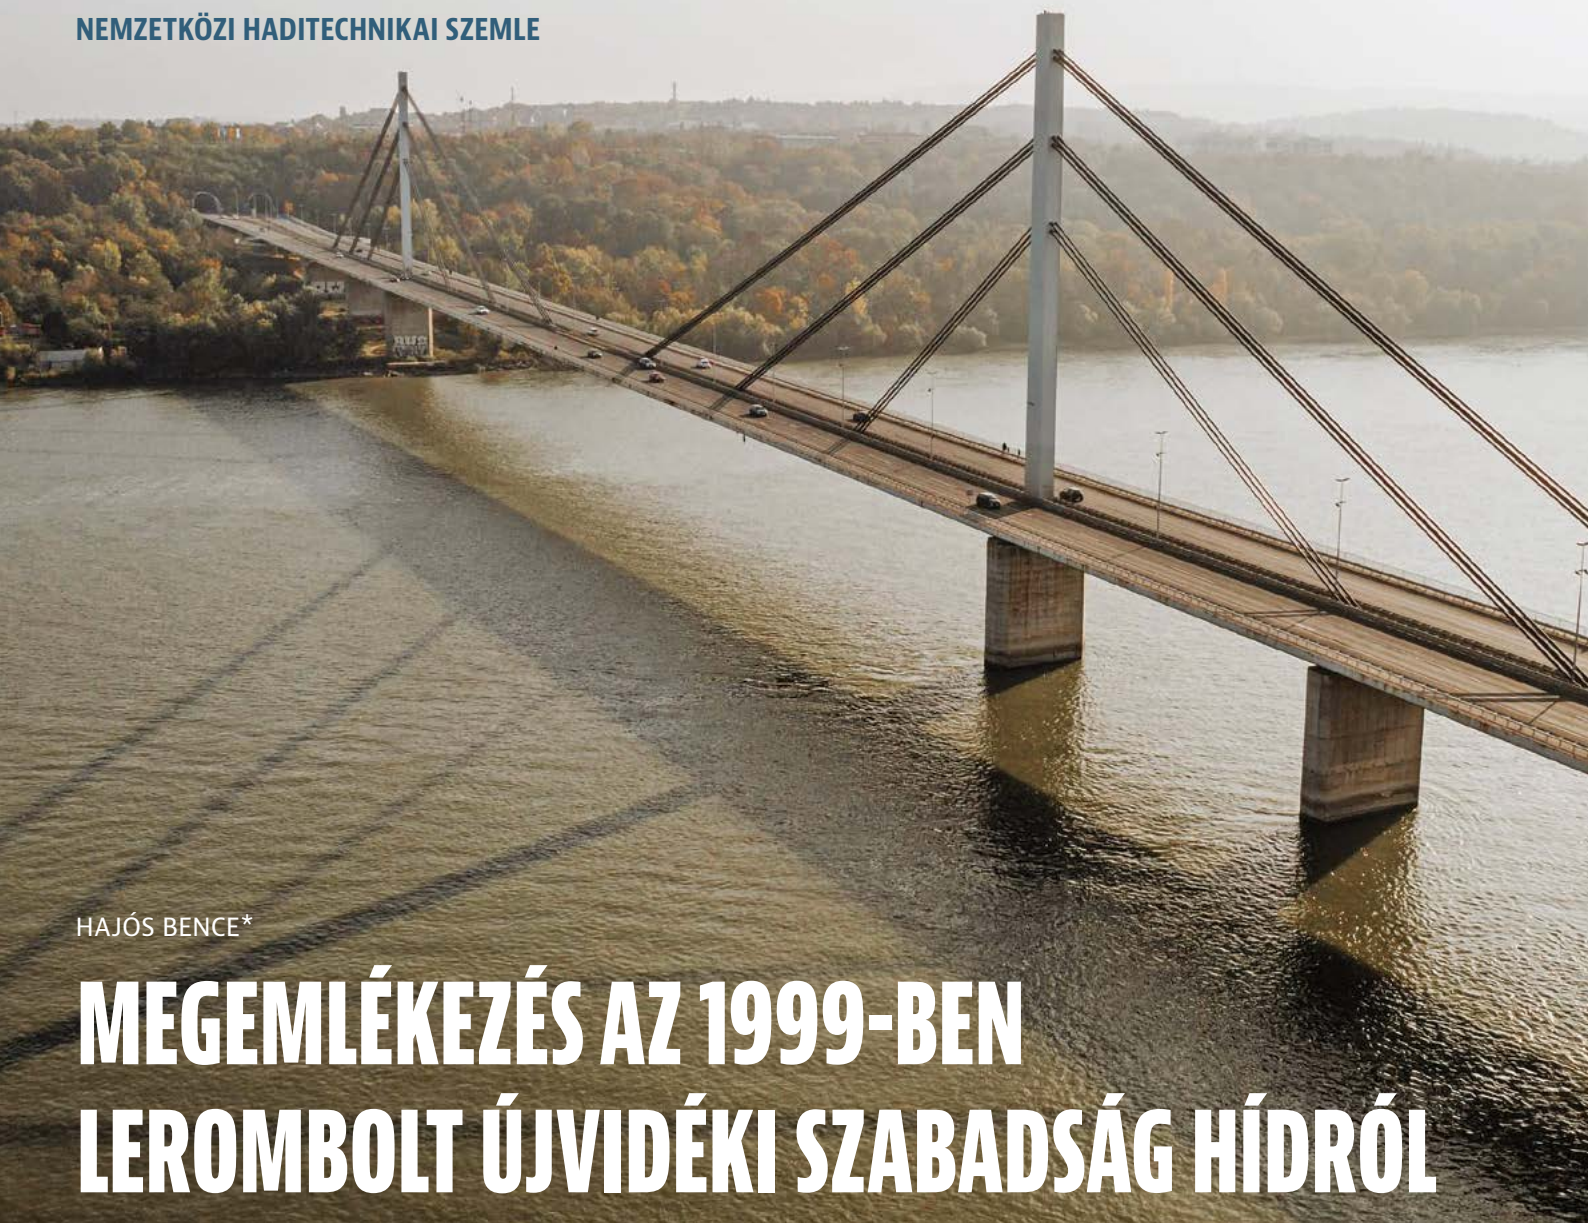
1. ÁBRA. A 2005-re  
újraépített újvidéki  
Szabadság híd  
napjainkban [16]

jából. Az 1976-os műszaki állapotok szerint gyártott hidat kellett 2002-es műszaki követelmények szerint javítani, és a megmaradó, részben roncsolt hídrészeket illeszteni az új gyártású elemekhez. A hidat 2005 októberében adták át ismét a forgalomnak. (1. ábra)

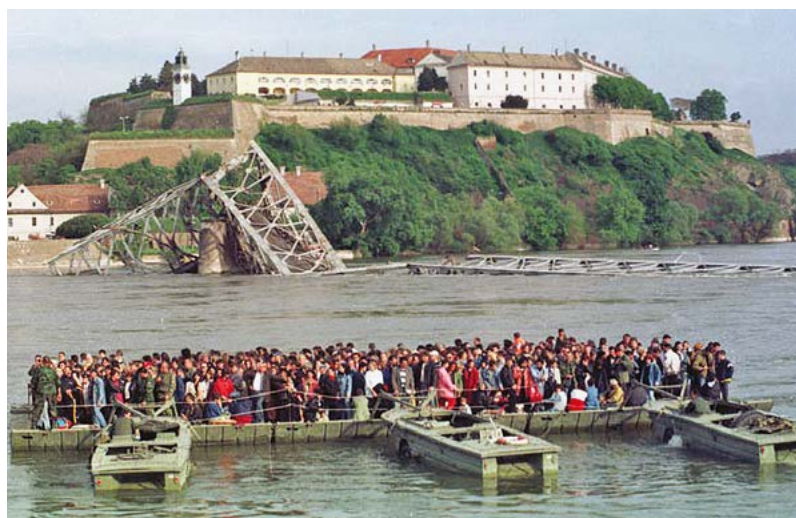
3. ÁBRA. Katonai szalaghíd civilkomponensben a híd nélküli maradt városban [15]

A Vajdaság központjának, Jugoszlávia második legnagyobb városának, Újvidéknek mindhárom hídját teljesen lerombolta a NATO. Ezzel hosszú időre megbénították az ország belső közlekedését és a legfontosabb nemzetközi vasútvonal forgalmát is. (3. ábra) Ezekről a hidakról megállapítható,

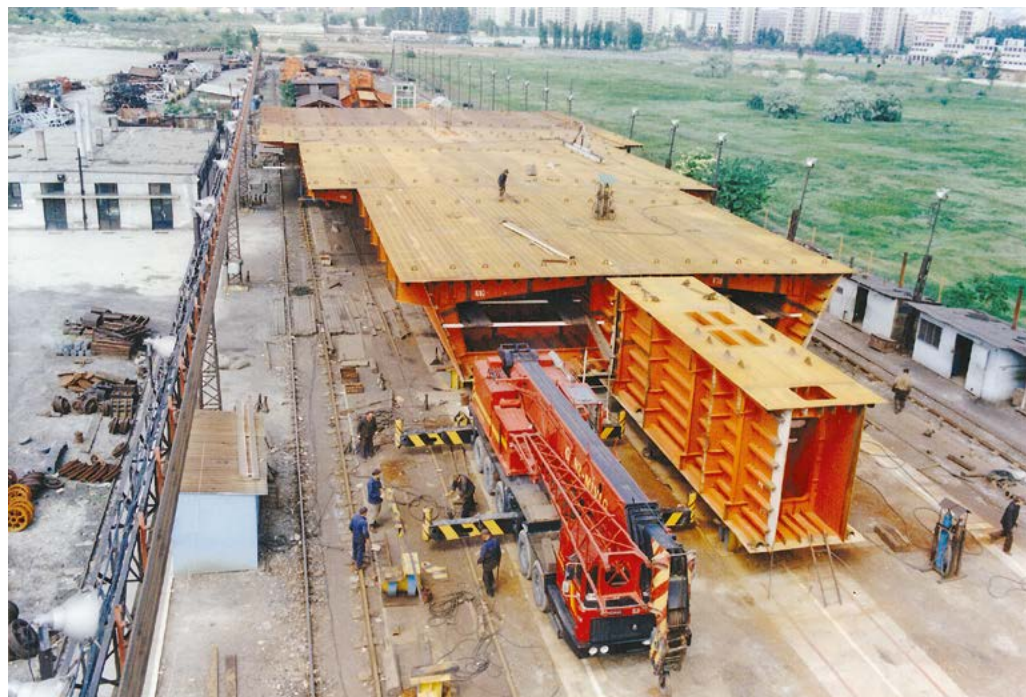
4. ÁBRA. A híd acélszerkezetének előszerelése 1979-ben Budapesten  
(Fotó: dr. Domanovszky Sándor)

Az acélszerkezet valamennyi gyári kapcsolata hegesztett, a helyszíni szerelési illesztések többségében nagyszilárdságú feszített csavarozással, kisebb részben hegesztéssel készült. A hidat Budapesten szakaszonként előszerelték, (4. ábra) és többségében vasúton szállították a helyszínre. A szállítási egységek jellemzően legfeljebb 17 m hosszúak és 20 tonna tömegűek voltak, kivéve a kábellehorgonyzó részeket, amelyeket 40 tonnás egységekben szállítottak a helyszínre. [9]

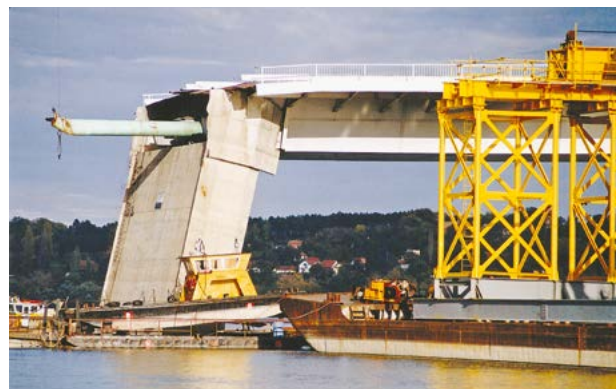
**7. ÁBRA. Az összeomló acélszerkezet magával rántotta a vasbeton pillért; oldalt a roncskiemeléshez használt emelő-úszómű**  
(Fotó: dr. Domanovszky Sándor)

A mederbe zuhanó hídrész a maradék hídrészeket a folyó közepe felé magával rántotta; a pálya nem szakadt teljesen szét, hanem képlékeny csuklók alakultak ki. (6. ábra) Az acélszerkezet részben lecsúszott a vasbeton pillérekről, részben az alátámasztó pilléreket eltörte és magával rántotta azokat (7. ábra). Az összeomlás során a bal parti hídrészek 5,5 m-t, a jobb partiak 1,7 m-t mozdultak el a hídközép irányába. [12]

A mederrész omlása magával rántotta a szélső vasbeton pilléreit,

kirántva azokat a csatlakozó ártéri hídrész öszvér szerkezetű nyílásai alól, ezért mindkét oldalon a földre zuhant egy-egy kéttámaszú, 60 m-es támaszközü ártéri hídníylás. A parti nyílások kéttámaszú alátámasztása miatt a híd omlása nem terjedt tovább a többi parti nyílásra.

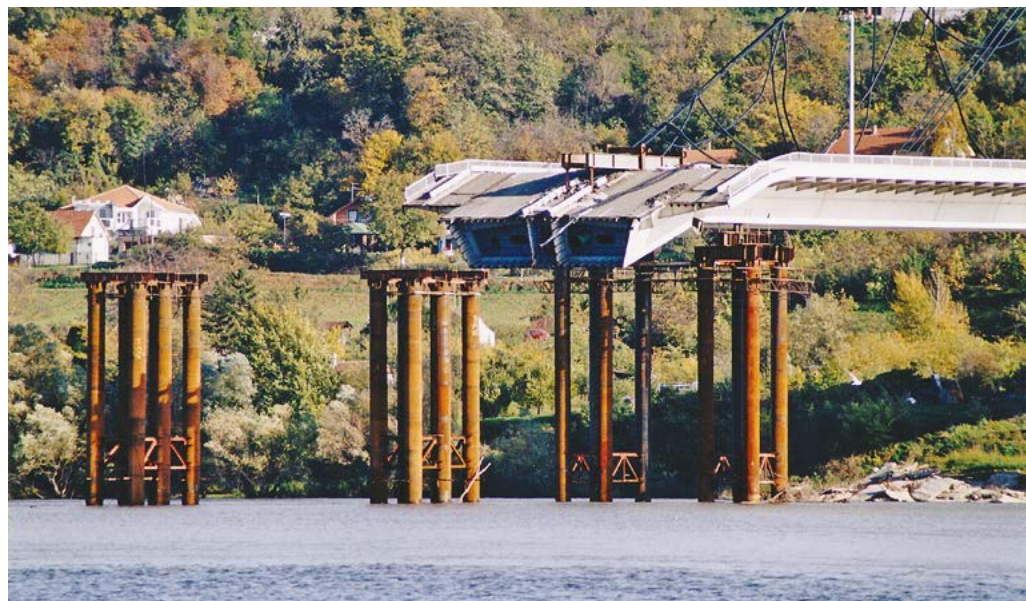
8. ÁBRA. Roncskiemelés ideiglenes acélső támaszokkal  
(Fotó: dr. Domanovszky Sándor)

A súlyosan károsodott Szabadság híd újjáépítése rendkívüli műszaki kihívást jelentett. Az első feladat a roncsok kiemelése volt. (8. ábra) Ehhez a leomlott részeket darabolni kellett, a menthető hídrészek stabilizálásával párhuzamosan.
