FEJEZETEK AZ ESZTERGOMI VÁRHEGY KÖZÉPKORI ÉPÜLETEINEK UTÓÉLETÉBŐL*

(PUSZTULÁS- ÉS KUTATÁSTÖRTÉNET)

RABB PÉTER**

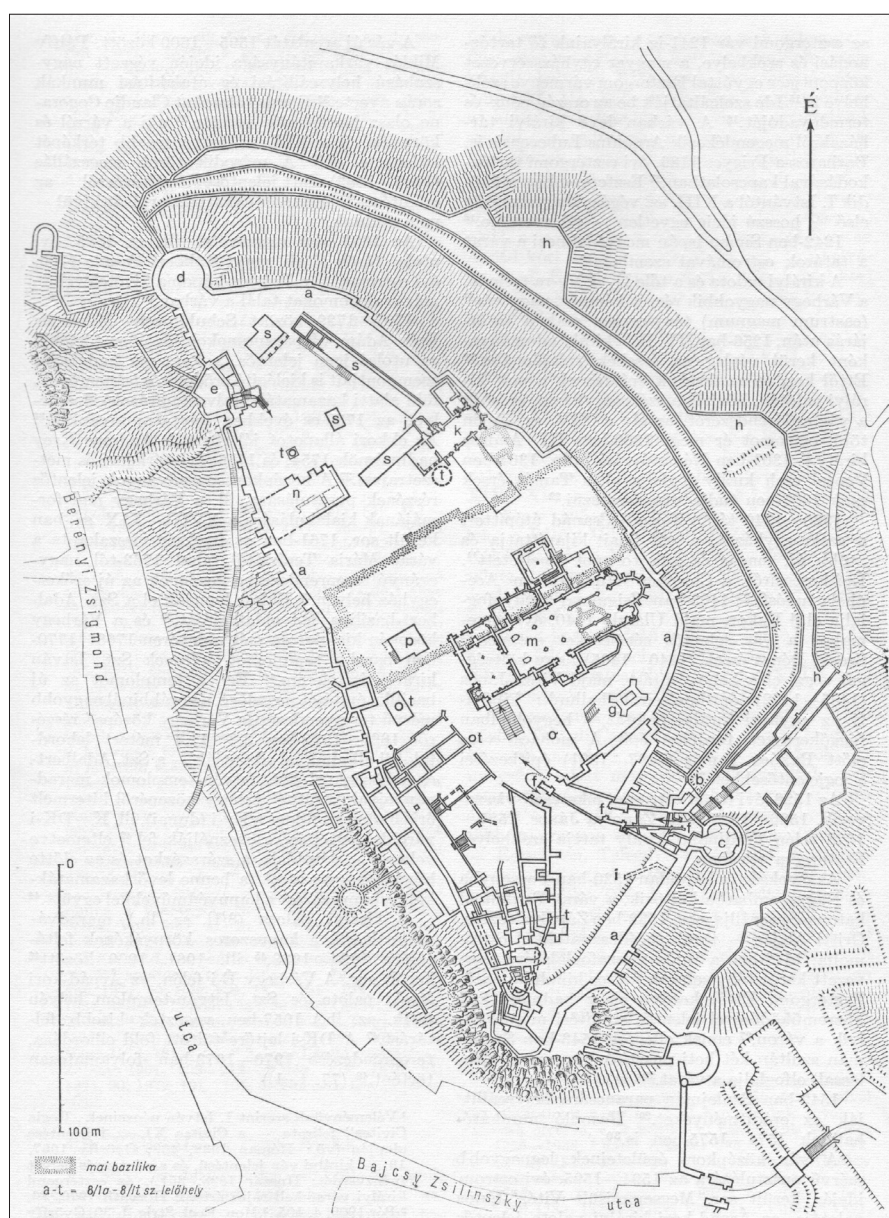
1. ábra. A Várhegy épületeinek feltételezett elhelyezkedése (Horváth 1979. 85.)

Jelmagyarázat: a = várfalak, b = budai torony, c = keleti rondella, d = északi rondella, e = kiskapu, f = várkapu, g = öreg torony, h = keleti védművek, i = alagutak, j = fedelmi palota, k = Szent István protomártír templom, l = királyi, majd érseki palota, m = Szent Adalbert-templom, n = Árpád-kori érseki palota, o = káptalanház, p = préposti ház, r = Vitéz János függőkertje, s = egyéb épületek, t = vízellátás

Ha szétnézünk az esztergomi Várhegyen, kevés jelét láthatjuk annak, hogy a középkori Magyarország egyik legfontosabb központjának helyén állunk (*1. ábra*). Város a föld alatt – ezzel kezdte egyik kitűnő tanulmányát Horváth István, melyben beszámolt arról, hogy az újkori Esztergom a korábbi városok több méter vastag, elegyengetett törmelékén eresztett gyökeret.¹ Ha a Várhegyre nézünk, merőben más folyamat megdöbbentő eredményét láthatjuk. Itt nemcsak elpusztultak,

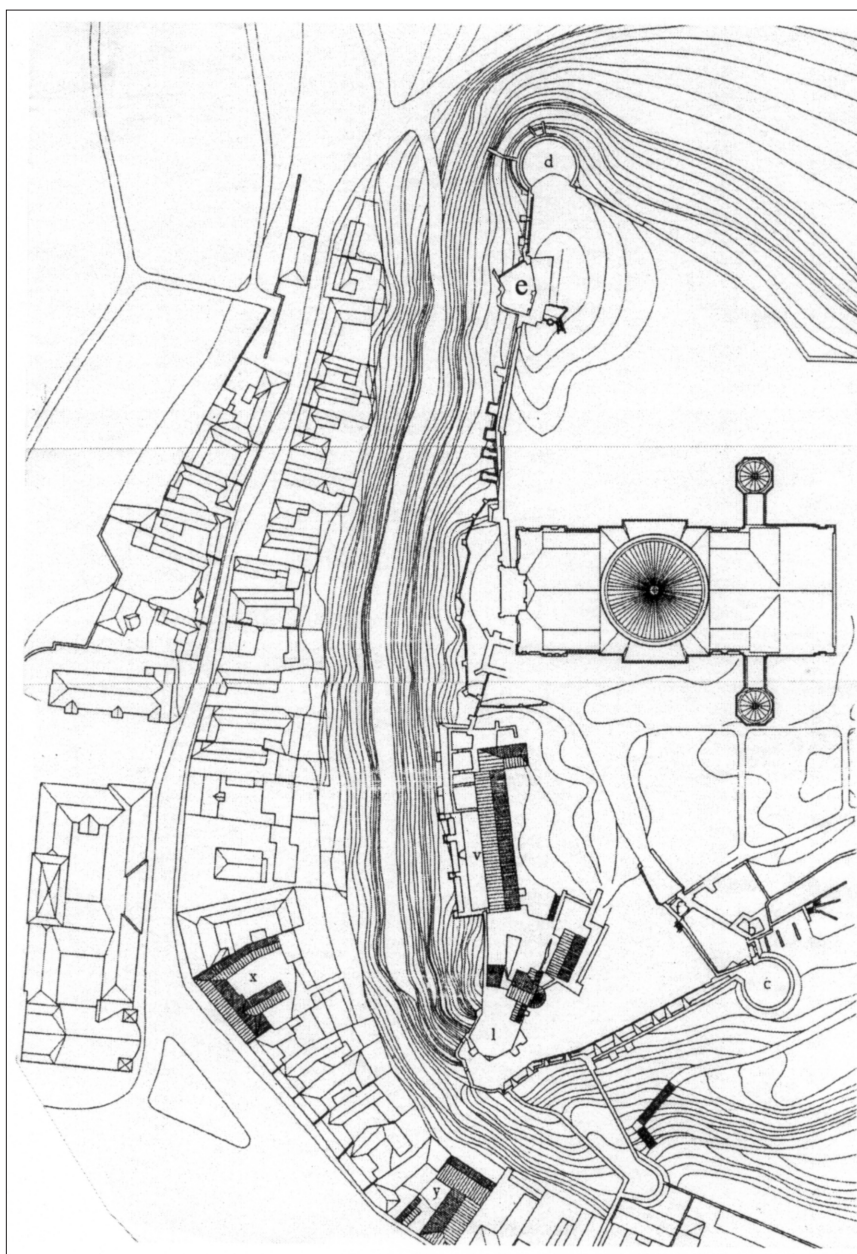
2. ábra. A Várhegy helyszínrajza 1992-ben. A szerző rajza

Jelmagyarázat: b = budai torony, c = keleti rondella, d = északi rondella, e = kiskapu, f = várkapu,
l = Vármúzeum (Lipót-bástya), v = „kaszárnya-épület”, x = Balassa múzeum központi épülete,
y = Balassa múzeum kiállítóépülete

hanem többségükben egyszerűen eltűntek a középkori épületek (2. ábra). Legtöbbjük helye nagyjából egy képzeletbeli harmadik emelet magasságában lehet. Hogy a Várhegy középkori állapotáról ennek ellenére képet tudunk alkotni, az egyrészt a kutatók – régészek, történészek – munkájának, másrészt – és sokkal inkább – a véletlen szerencsének köszönhető. A középkori épületmaradványok esztergomi utóéletét – ezáltal pedig a róluk alkotott mai ismeretünket – a pusztulás és a feltárás (újjászületés?) egymást sokszor gyengítő, néha inspiráló, de mindenképp együttes eseménysora határozta meg. Ennek a folyamatnak néhány állomását szeretném az Olvasóval megismertetni.

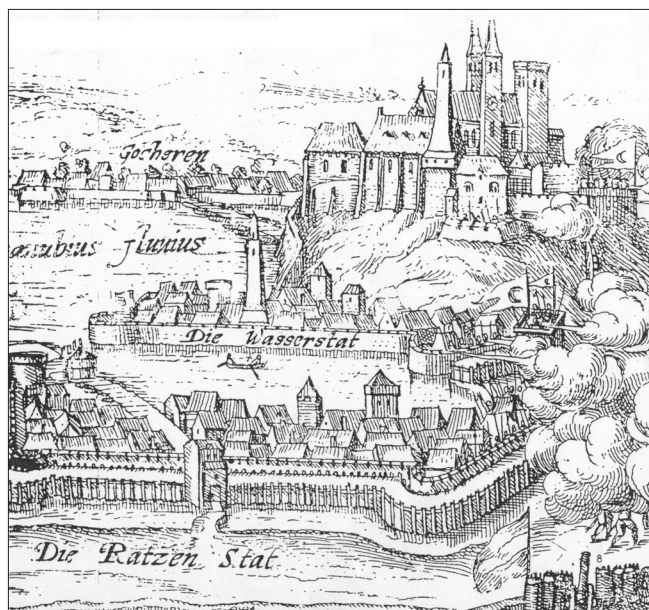
3. ábra. Ismeretlen szerző műve az esztergomi várról 1595-ben, amely még épnek mutatja a támpilléres Vitéz-palotát (Horváth 1990b. 92.)

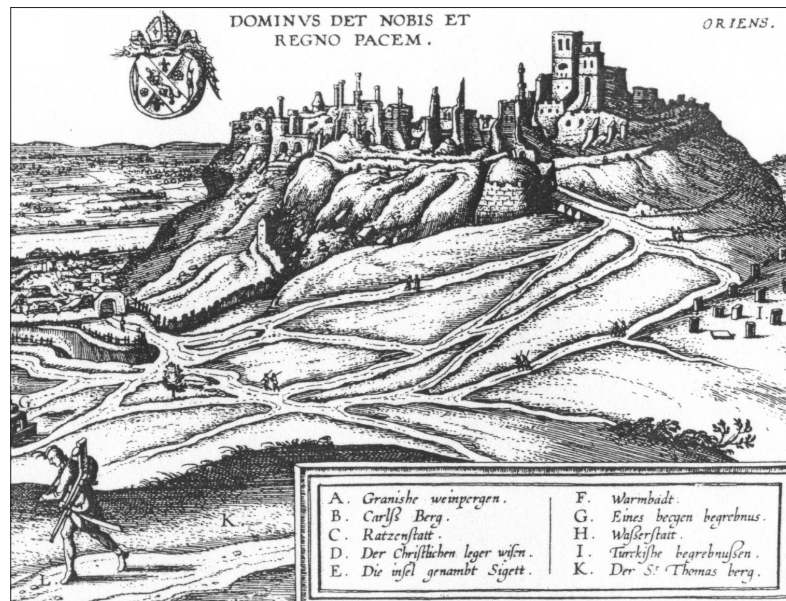
4. ábra. G. Houfnagel metszete az esztergomi várról 1595-ből, mely a „sikeres” ostrom következményeit mutatja (Rózsa 1959. VI. tábla)

Ez a két tudósítás több szempontból is fontos számunkra. Egyrészt azért, mert egyértelművé teszik, hogy a Várhegy épületeinek jó része több-kevesebb kárral ugyan, de átvészelte az ostromot, másrészt, mert rávilágít a pusztulás egyik legfőbb okára, a nemtörődömségre.

Nem sokkal e két utazó távozása után azonban drámai változás következett be a várban. A keresztény seregek 1594–1595. évi két, egymást követő ostroma végleg megpecsételte az épületek sorsát. Míg az ostrom előtt készült látkép a Várhegyet szinte érintetlen állapotban örökítette meg (3. ábra), addig az 1595-ös ostromról, illetve az azt követően készült metszetek már tető nélkül meredező falcsonkokat, hatalmas réseket és romokat ábrázolnak (4. ábra). 1594. május 9-én a keresztény seregek ágyúlövéseitől a Szent Adalbert-templom kigyulladt, a benne tárolt lőpor felrobbant és az eddig még megmaradt épületet romba döntötte.²¹ Az ekkor a várparancsnok szállásául szolgáló Árpád-kori érseki palota nyugati oldala megsemmisült, a Vitéz-palota kiégett, külső traktusa leomlott.

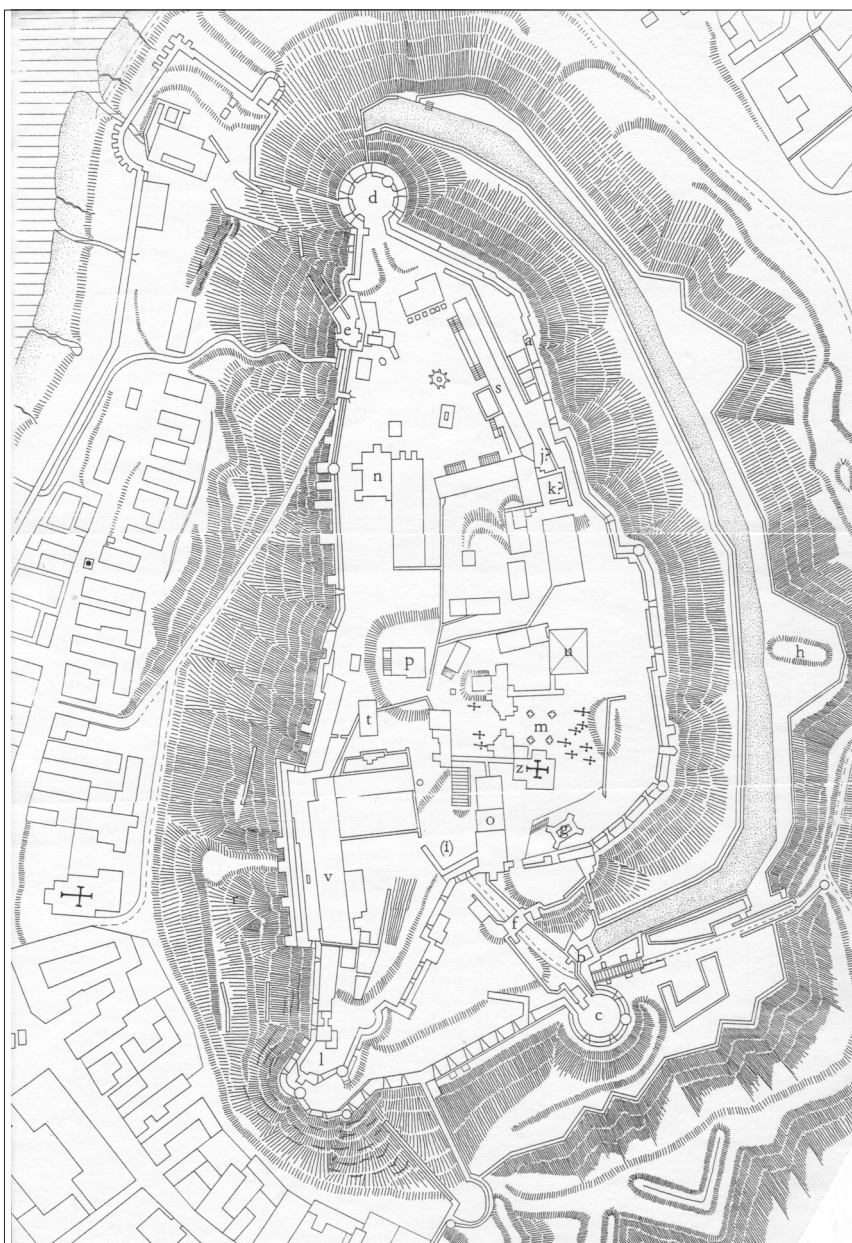
5. ábra. Andreas Krey térképe 1756-ból. A szerző rajza az eredeti térkép alapján
 Jelmagyarázat: c = keleti rondella, d = északi rondella, e = kiskapu, f = várkapu, g = öreg torony,
 h = keleti védművek, j = fejedelmi palota, k = Szent István protomártír templom, l = királyi, majd
 érseki palota, n = Árpád-kori érseki palota, o = káptalanház, p = préposti ház, t = vízellátás,
 v = „kaszárnya-épület”, z = Bakócz-kápolna. (A jelölés azonos az 1. ábráéval.)

Ugyanez az állapot jellemezte a Várhegy ekkori képét is. Ezt az állapotot mutatja 1756-ban Andreas Krey hadmérnök páratlanul pontos és művészien megrajzolt helyszínrajza (5. ábra). Ha összehasonlítjuk a Régészeti Topográfiában közölt helyszínrajzot (2. ábra) a Krey által készített felméréssel, láthatjuk, az épületek nagy részéről csak az ő rajza alapján alkothatunk képet.³⁰ Munkája – térképe és metszetei – a Várhegy korábbi történetét feltárni igyekvő kutatók máig legfontosabb adatbázisa, hiszen katonához illő precizitású felvételezését az érseki építkezésekkel még nem háborgatott romok között végezte.

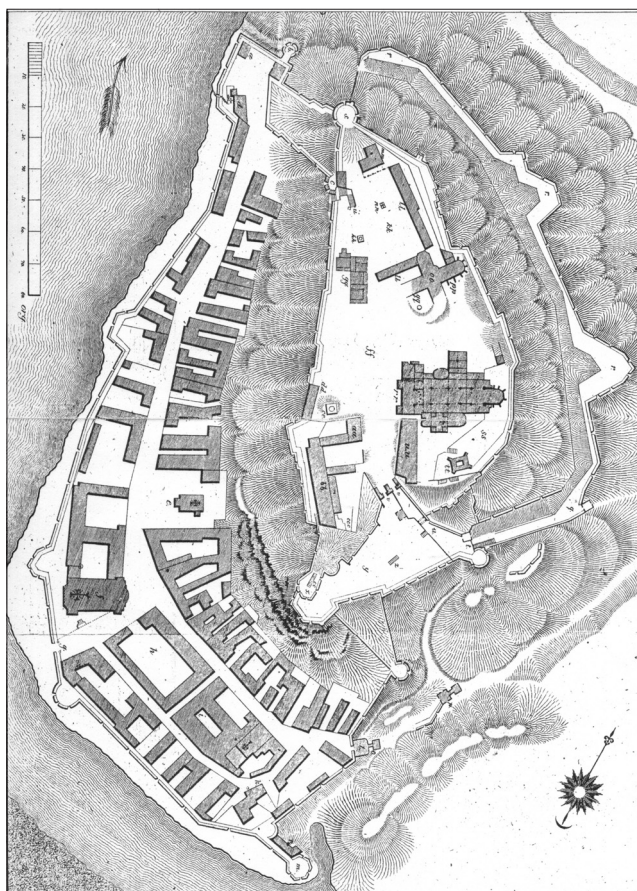
6. ábra. A Várhegy képe a 18. század közepén. Csintalan J. könyomata Anton Hartmann felmérése alapján (Máthes 1827. I. tábla)

Sajnos ezek a felmérések 1945-ben, Budapest ostromakor megsemmisültek. Prokopp Gyula azonban úgy véli, hogy a Máthes János által 1827-ben kiadott, ún. Hartmann-féle másolat (6. ábra) e felmérések alapján készülhetett.

A térképen tisztán kivehetők a jelentősebb középkori épületek. Középpütt a Szent Adalbert-székesegyház (*rr*), tőle északra a Szent István protomártír templom sajátos, ekkor még kereszt alakú alaprajza (*pp*), a Várhegy déli sarkán a Lipót-bástya (*x*), tőle északra a III. Béla palotája helyén álló kaszárnya épülete (*bb*) látható. A Szent István protomártír templommal kapcsolatban arra a motívumazonosságra érdemes felfigyelni, mely a Szent István születési és keresztelési helyeként tisztelt templom kereszt alakja és a Rupp Jakab által idézett forrásban említett négy

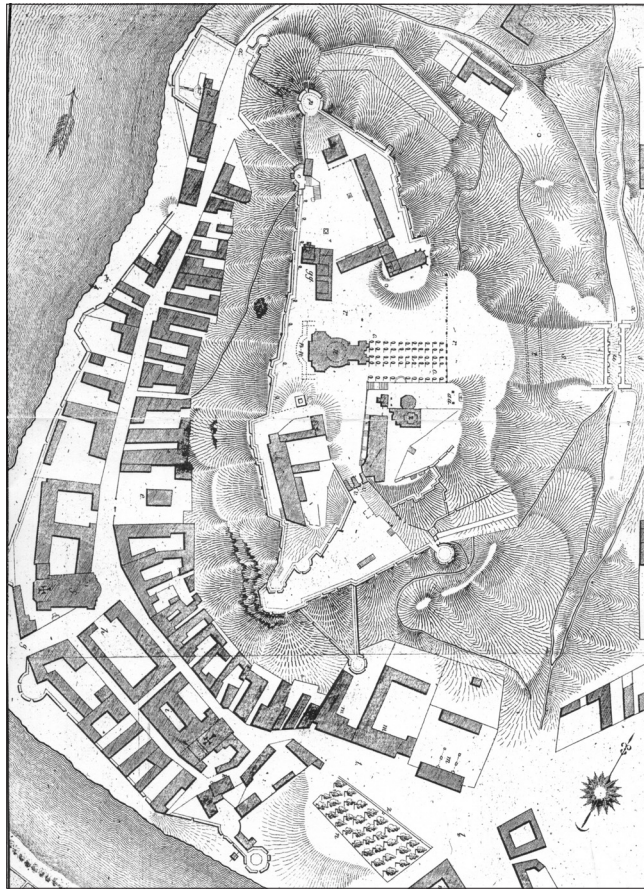
7. ábra. A Várhegy képe a 19. század legelején. Csintalan J. könyomata (Máthes 1827. II. tábla)

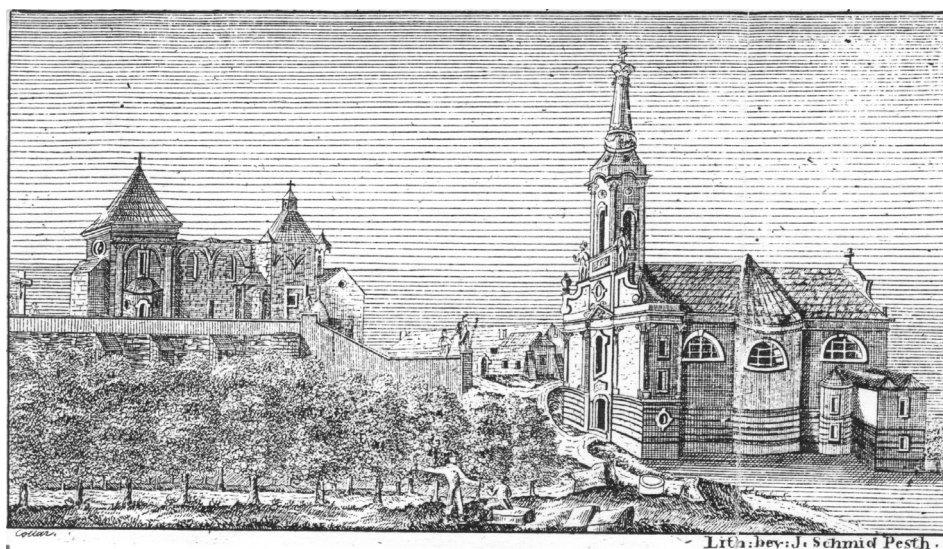
8. ábra. A barokk Szent István-templom és környezete. Schmidt litográfiája
(Máthes 1827. V. tábla)

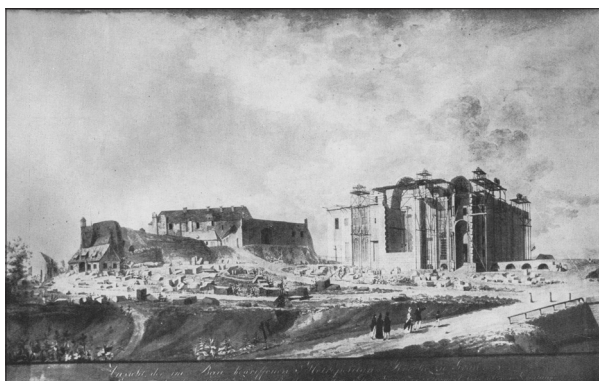
9. ábra. Az épülő esztergomi bazilika látképe. Johann Anninger tusrajza (Balogh 1955. 36. ábra).
(Jól látható a bal oldalon lévő Lipót-bástya és az épülőfélben lévő Bazilika terepszintje közötti mintegy 10-11 méter szintkülönbség.)

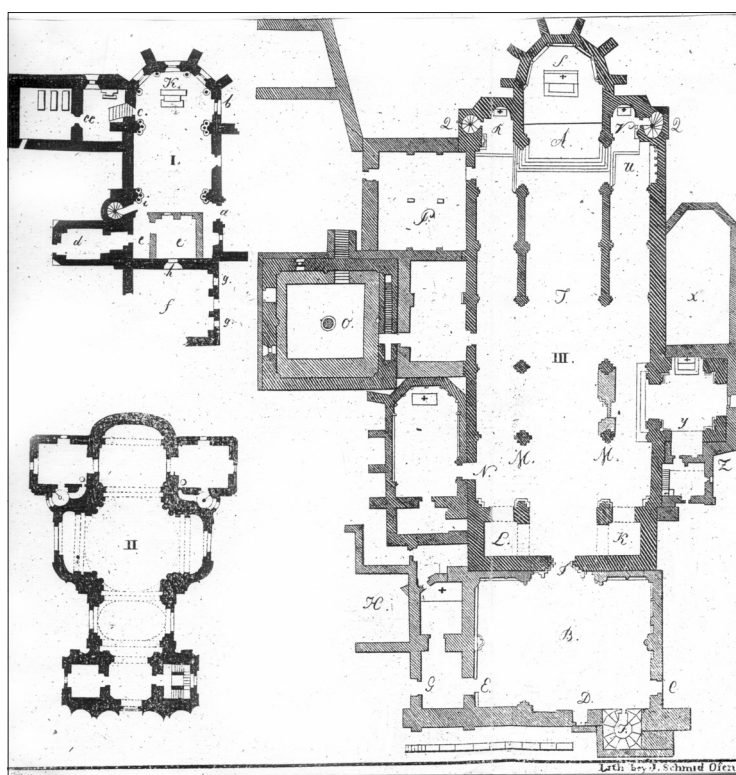
10. ábra. A lebontott templomok alaprajza. Schmidt litográfiája (Máthes 1827. IV. tábla).
(Bal oldalon felül a Szent István protomártír templom, lent a barokk Szent István-templom, jobb oldalon a Szent Adalbert-székesegyház látható.)

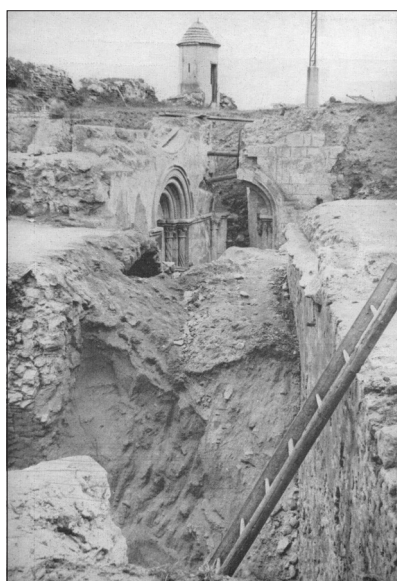
11. ábra. Kép a feltárásról (Dercsényi–Zolnay 1956. 62.)

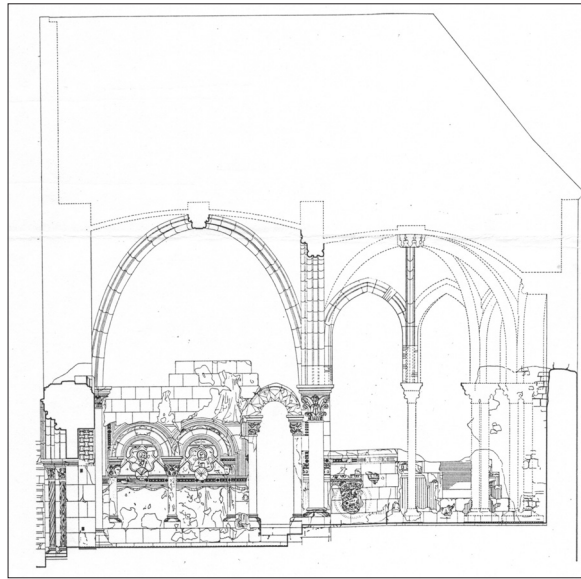
12. ábra. Várnai Dezső felmérési rajza a kápolnáról (Várnai 1974. 76. 61. kép)

Könnyen meglehet, ha 1933-ban a nyugati várfalszakasz egy része nem omlik be, s egy hatalmas kőtömb nem zuhan a hegy lábánál lévő Víziváros egyik házának udvarába, Esztergom középkori királyi központjának maradványairól ma sem tudnánk. Utólag visszatekintve úgy tűnik, ez a lezuhanó kő nemcsak a fent említett udvarban, hanem a Várhegy kutatásában is áttörést hozott. Maga az ásatási bizottság kezdetben csupán az életveszélyt okozó falak megerősítését és a terep rendezését tűzte ki célul. Az 1934 nyarán elkezdődött munkát kora ősszel váratlan esemény szakította félbe, amikor is az akkori építésvezető, Alaxa Károly rábukkant a Szathmáry-lépcsőre, majd annak tövében a várkápolna meglepően jó állapotú maradványaira (11–12. ábra).

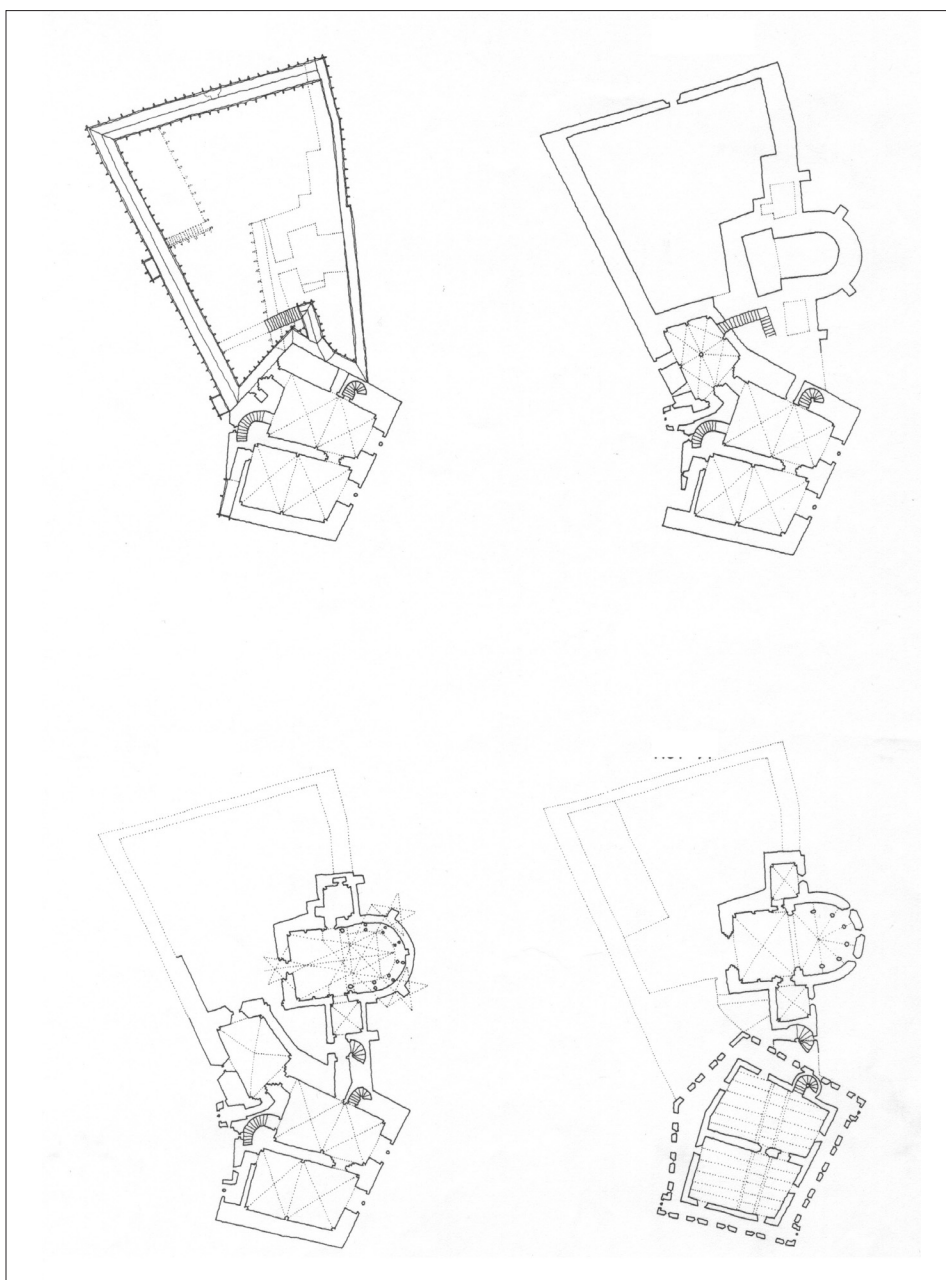
13. ábra. A III. Béla kori palotamag építési periódusai. A szerző rajza (1992) Várnai Dezső (Várnai 1974. 65., 67., 69., 73. kép) alapján
 Felső sor balról: 1180–1185 és 1185–1187 (alsó szint); alsó sor: 1185–1187 és 1187–1197 (felső szint)

jel elemzése során kialakult véleménye szerint három, jól elkülöníthető építési szakasza lehetett⁵² (13. ábra).

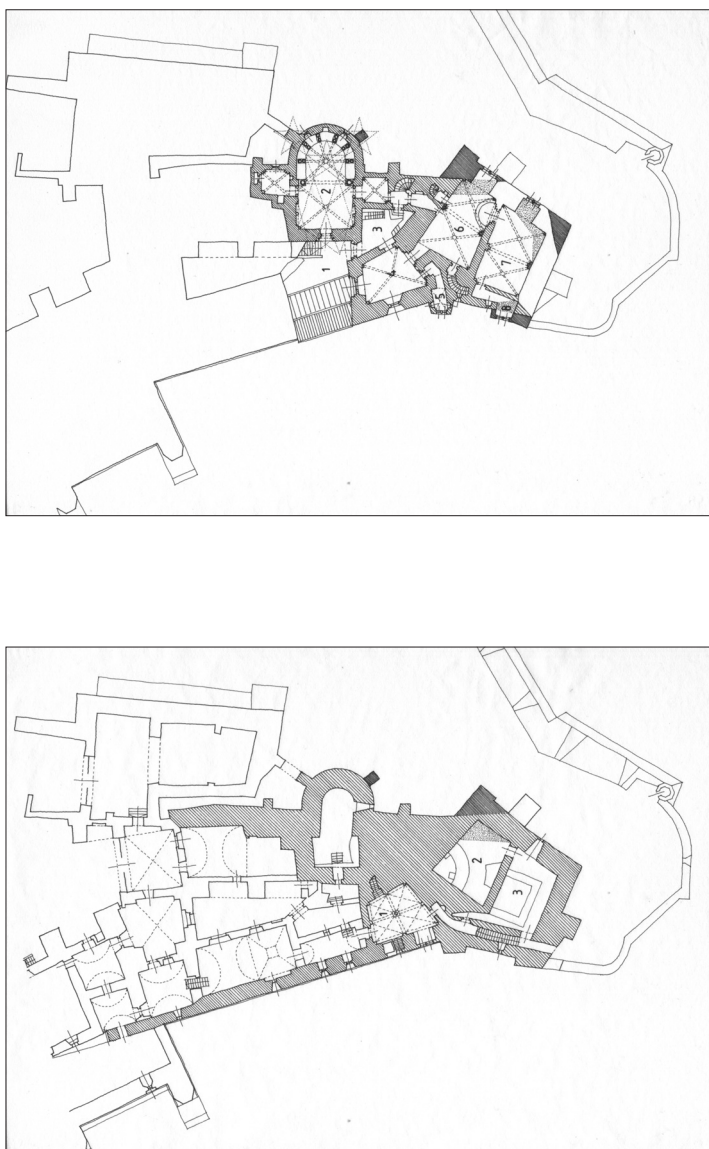
14. ábra. A palotamag földszintjének és emeletének alaprajza. A szerző rajza (2003) Lux Géza (1942. 10. és 11. ábra) alapján⁵⁸

Jelmagyarázat: pöttyözés = bontandó fal, sűrű straffozás = kiegészítendő fal

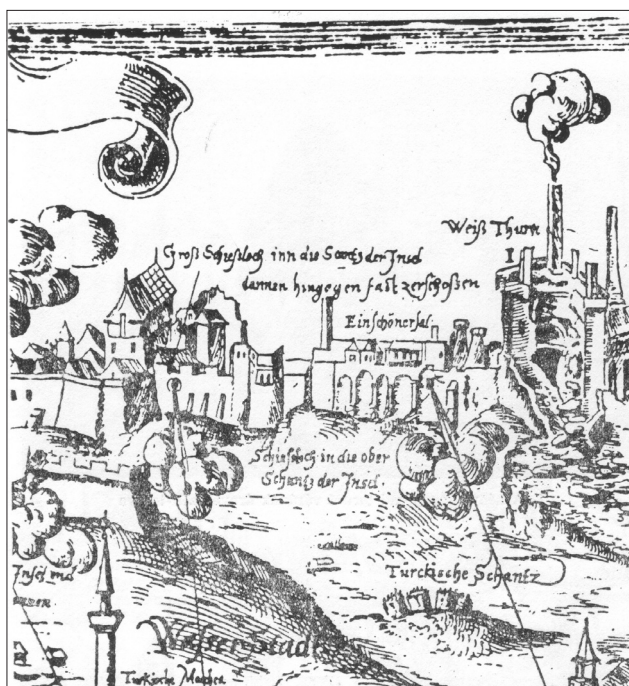
15. ábra. W. Meyerpeck képe az 1595-ös ostromról (Horváth–Vukov 1990. 94. 9. kép).

(Jól látható és a megnevezések miatt könnyen azonosítható a kiomlott oldalú lakótorony (Weiß Thurm) és a tető nélkül lévő, de még teljes méretében álló Vitéz-palota (Ein Schöner Sal). A torony kéményeinek eltérő magasságából világosan következik, hogy a tornyot eredetileg magas hajlásszögű toronysisak fedte. A díszterem rajzán jól látszik a Dunára néző loggia-sor és legalább két helyen (balról az első és második támpillér felett) a zárterkély is. Érdekes, hogy Meyerpeck a támpillérek felett áthidaló boltöveket ábrázolt, ami régészetileg eddig nem nyert bizonyítást. A torony és a díszterem között két – a Schedel-krónika budai látképén szereplőkhöz hasonló – kéménykürtő látható, itt voltak a palota konyhái.)

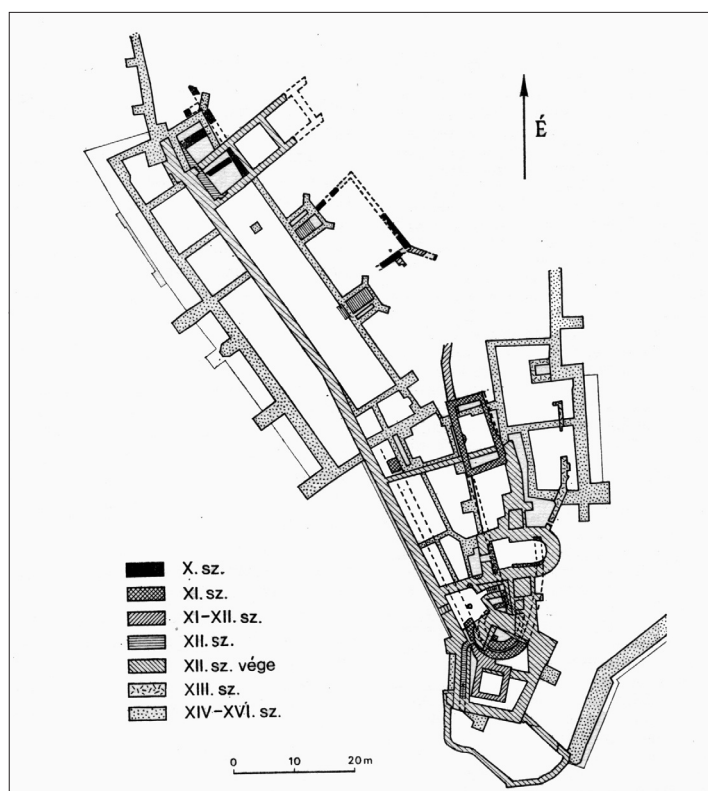
16. ábra. A palota építéstörténetének periódusai Nagy Emese munkája alapján (Horváth 1979. 96.)

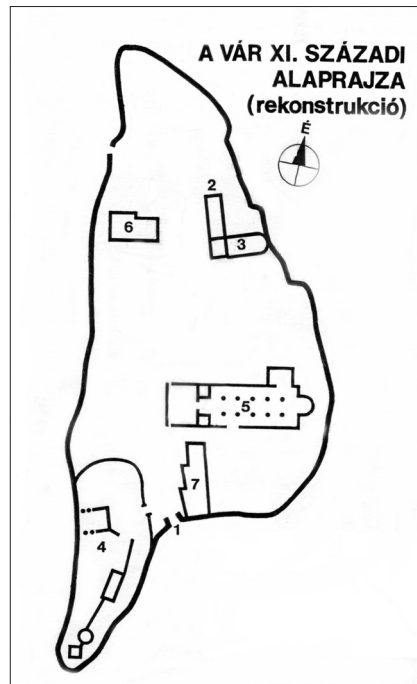
17. ábra. A Várhegy István kori beépítése (Horváth–Vukov 1986. 52. 1. kép)

Jelmagyarázat: 1 = várkapu, 2 = Géza fejedelem palotájának feltételezett helye, 3 = Szent István protomártír templom, 4 = István király új palotájának feltételezett helye, 5 = Szent Adalbert-székesegyház első periódusa, 6 = Árpád-kori érseki palota, 7 = káptalanház

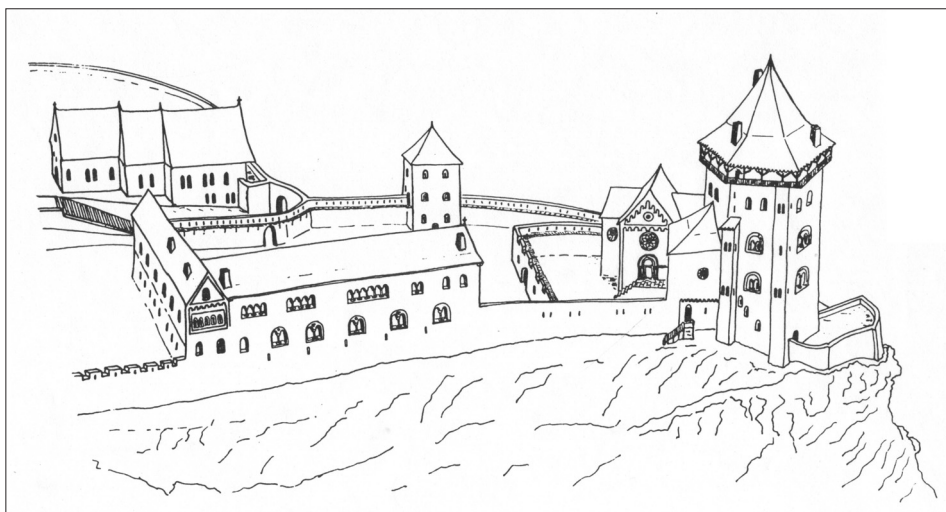
18. ábra. A III. Béla kori palota távlati képe. Horváth István rajza (Horváth 1984. 24. 2. kép)

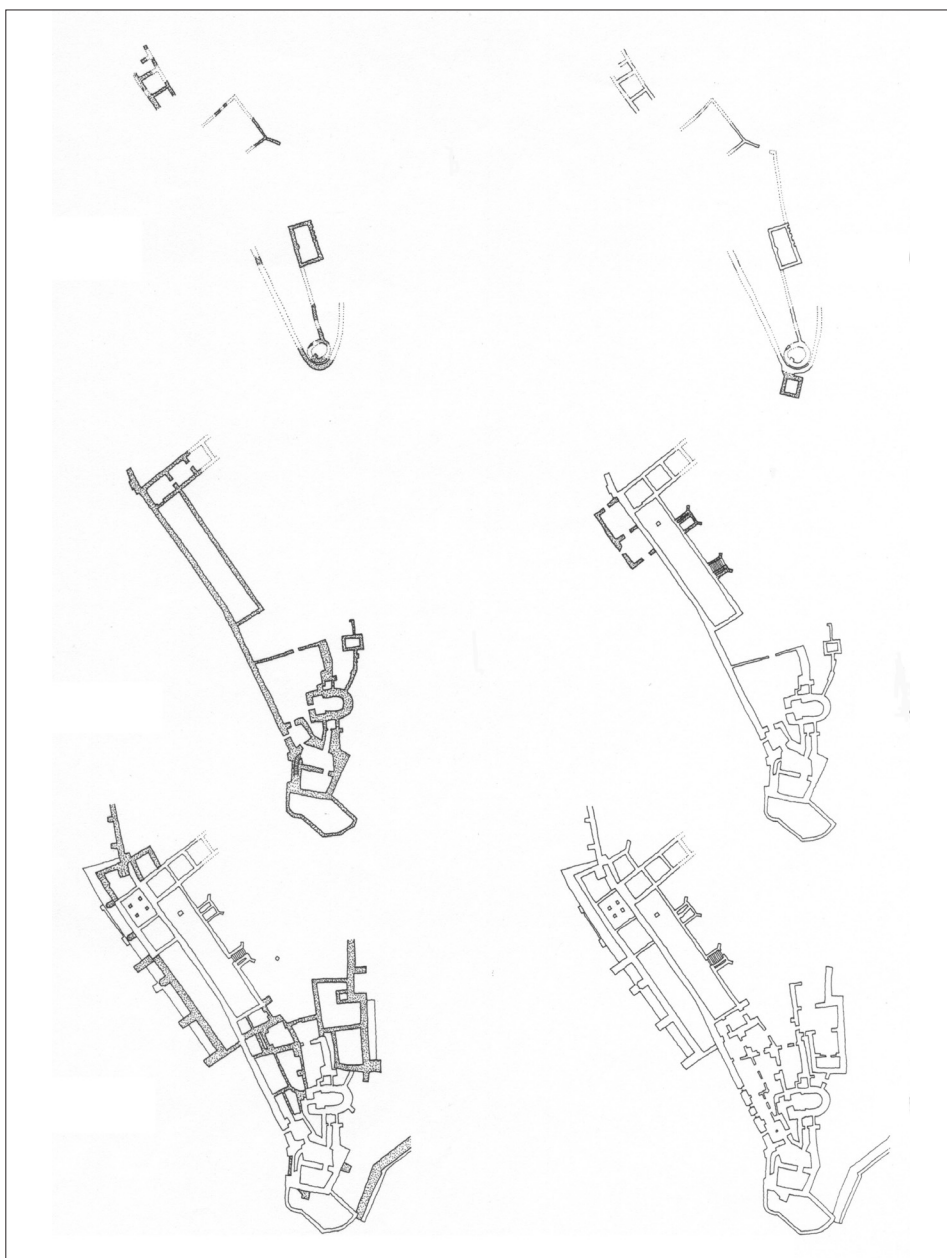
19. ábra. A jelenleg is ismert palotaegyüttes építési periódusai. A szerző rajza (1992)
(Horváth 1979. 96., 98–99.)

Felső sor balról: 10–11. és 11–12. sz., középső sor: 12–13. és 14. sz.,
alsó sor: 15–16. sz. és 1990-es évek

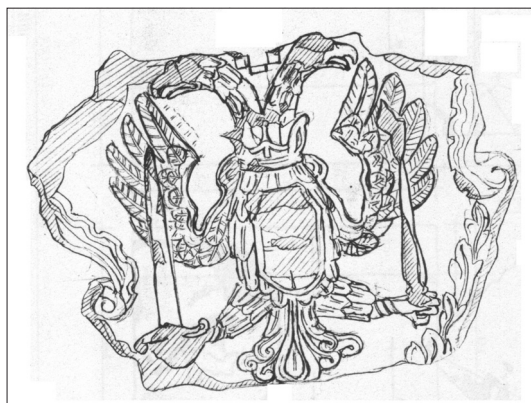
20. ábra. A Széchy-címer egyik ismert töredéke (96.133. lt. sz.). Tombor Balázs manuáléja az 1996-os hallgatói felmérés anyagából

ragva”.¹⁰⁵ Mivel a török háborúk előtt a Habsburgok nem építkeztek Esztergomban, ez csak az övékhez hasonló, kétfejű sasos címert használó Széchy érsek tevékenységére utalhat¹⁰⁶ (20. ábra).

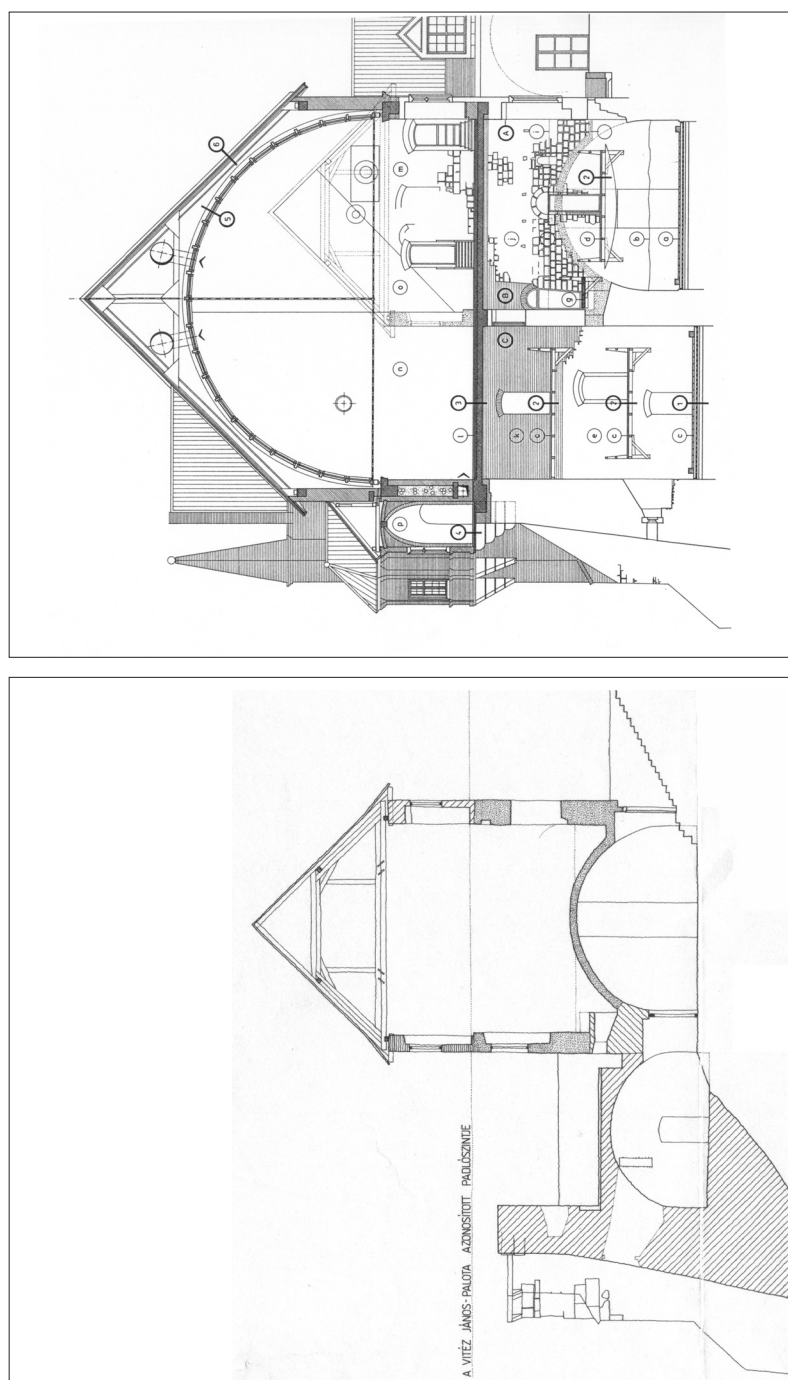
21. ábra. A díszterem keresztmetszete. A szerző rajzai (1992–1993)

A bal oldali ábra a három épület (III. Béla palotaszáma, Vitéz János lovagterme, kaszánya) viszonyát mutatja, míg a jobb oldali a lovagterem keresztmetszetét ábrázolja. Ez utóbbi rajzon jól látható az északi végfal III. Béla kori kváderkő falazata, melyben – a kapu küszöbénél – azonosítható volt az eredeti padlószint.

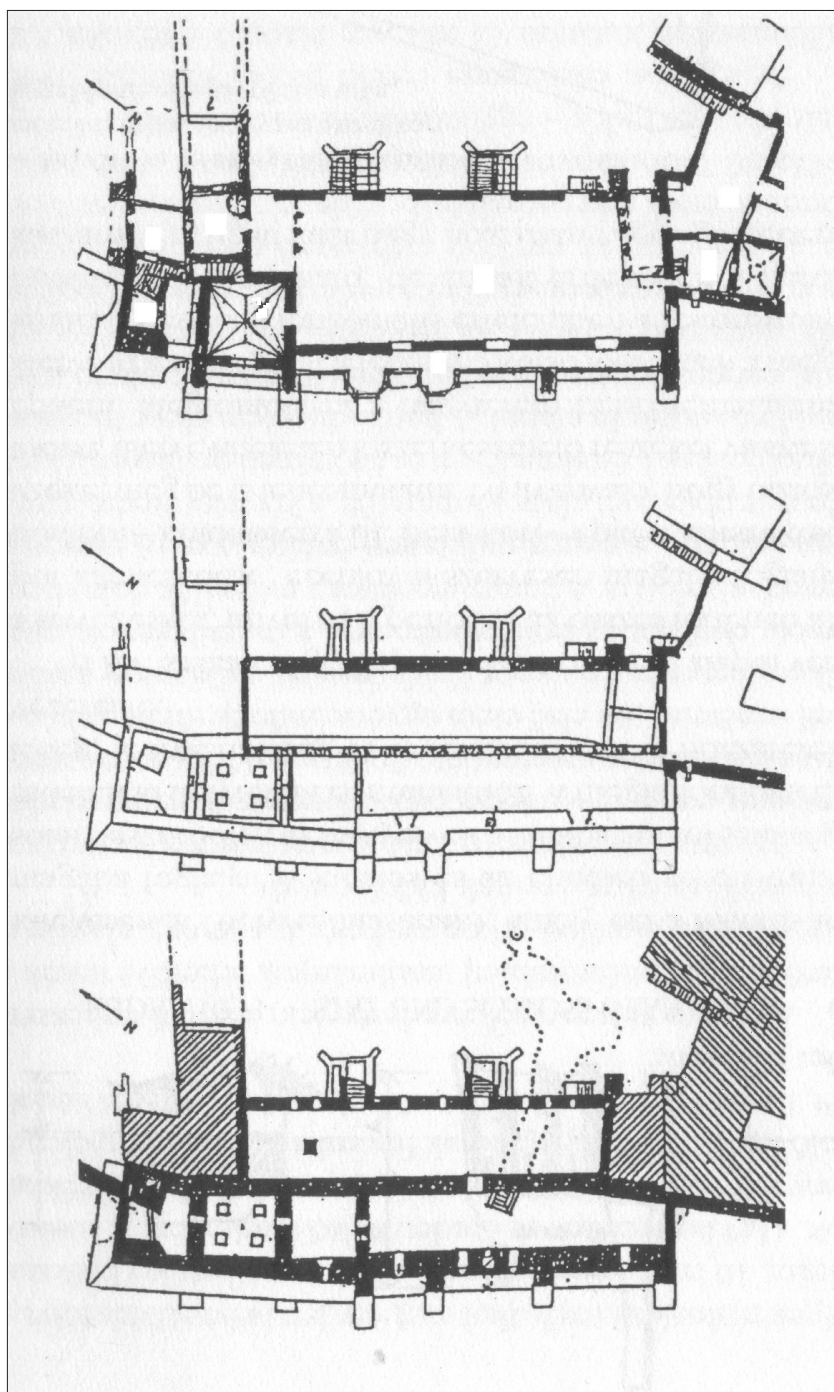
22. ábra. A palota alaprajzai. Vukov Konstantin rajzai (Vukov 1997. 28.)
 Balról: pince, földszint, emelet. A nagyterem két végében jól látható a két karzat, mely az északi oldalon a Szibillák kápolnája (csillagboltozottos tér) beharapása, a déli oldalon a nevezetes faldarab léte miatt felmerült ellenérvék válaszául született.

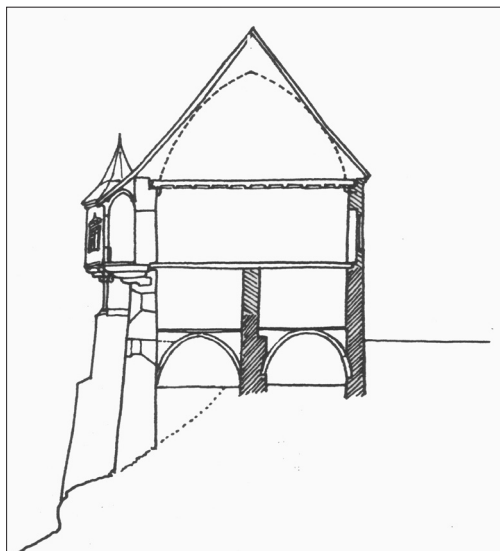
23. ábra. A lovagterem fedésének korai, kazettás famennyezettel való fedése. Horváth István rajza
(Horváth 1984. 25. 3. kép)

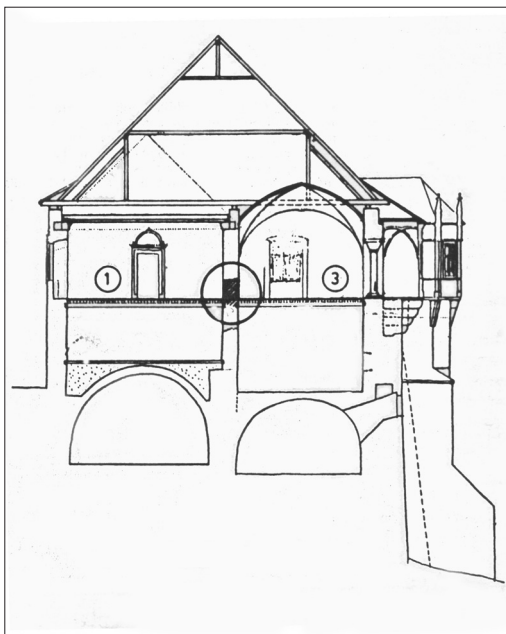
24. ábra. A kéttraktusos díszterem keresztmetszete. Móga Sándor rajza
(Móga 1994. 36. 6. ábra)

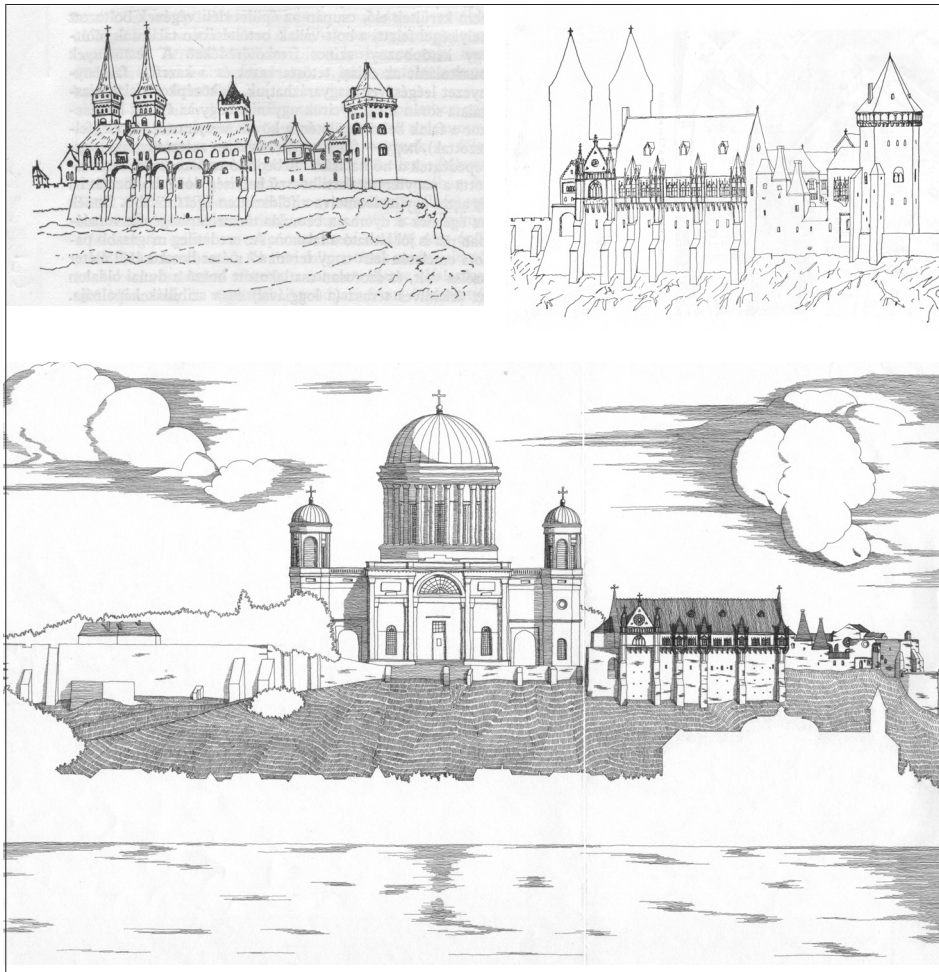
26. ábra. A palota rekonstruált dunai homlokzata.

Bal felső rajz: Horváth István rajza (Horváth 1978. 332.), még a Meyerpeck-féle boltívekkel,
jobb felső rajz: Horváth István rajza (Horváth–Vukov 1990. 95. 10. ábra),
alsó kép: a szerző rajza (1992)
