Két földrengés Szíriában – Margat várának archeoszeizmológiája

Two earthquakes in Syria – Archaeoseismology in al-Marqab citadel

KÁZMÉR Miklós¹ & MAJOR Balázs²

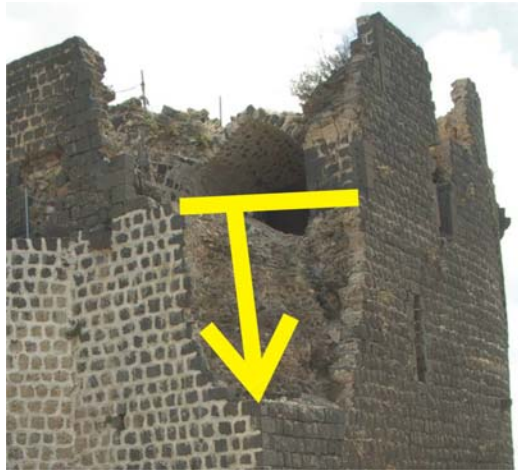
6. ábra. Egymásra merőleges falak ferdén leomlott sarka a lakótorony északnyugati oldalán. A sérülés egy 284° irányban $\sim 50^\circ$ -ban dőlő burkolófelülettel írható le. A csapást jelző vízszintes vonal magasságában az omlás ~ 3 m széles.

Figure 6. Failed corner of perpendicular walls at NW corner of the donjon. Approximated by a normal fault dipping $\sim 50^\circ$ to 284° NW direction. Failure is ~ 3 m wide at horizontal line.

A lakótorony északnyugati sarkán derékszögben csatlakozó falszakaszok omlottak le. Az omlás gyengeségi ponton történt, ott, ahol mindkét fal sarok felőli vége szabadon, megtámasztás nélkül állt. Az omlás ferde burkolófelülettel jellemezhető, melynek csapása és dőlése a szerkezetföldtanban használatos módon jelölhető és írható le (6. ábra). Az omlás pontos irányára sajnos, nincsen adatunk (a leomlott tömböket már évszázadokkal ezelőtt eltakarították), ezért egyszerű normálvetőként

értelmezzük. Hasonló omlásokat mutatnak be Galadini és munkatársai (2006, 2a ábra), Penazzi és társai (2001, 1. ábra), valamint Tomažević és Lutman (2007, 7. ábra).
