CT ALKALMAZÁSI LEHETŐSÉGEI AZ ÉPÍTŐANYAGOK VIZSGÁLATÁNÁL

Dr. Majorosné Lublóy Éva Eszter – Dr. Balázs L. György – Földes Tamás – Dr. Kapitány Kristóf – Hlavicka Viktor

POSSIBILITY OF APPLICATION OF CT IN CASE OF BUILDING MATERIALS

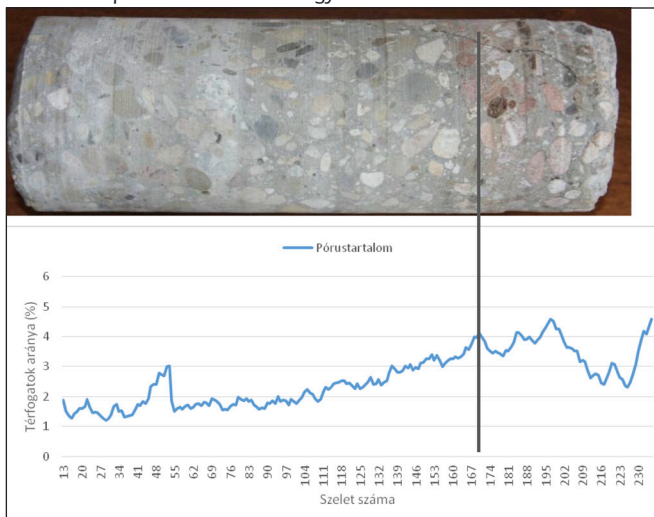
3. ábra: A pórusok eloszlása az egyes szeleteken belül

látszanak a kialakult repedések. A 3. ábrán megadtuk az adalékanyag-tartalmat, a habarcs tartalmát és a pórustartalmat a minta hossz tengelye mentén. A görbékben látható csúcsok azzal magyarázhatóak, hogy a szeleteken belül eltérő lehet az adalékanyag- és a habarcs tartalom. Jól látható, hogy a 100 jelű szelettől a porozitás megnő, ezért a pórustartalmat külön is ábrázoltuk. A 3. ábrán látszik, hogy a beton felület felső 100 mm vastagságú része károsodottnak tekinthető, ami szilárdságcsökkenésre utal.

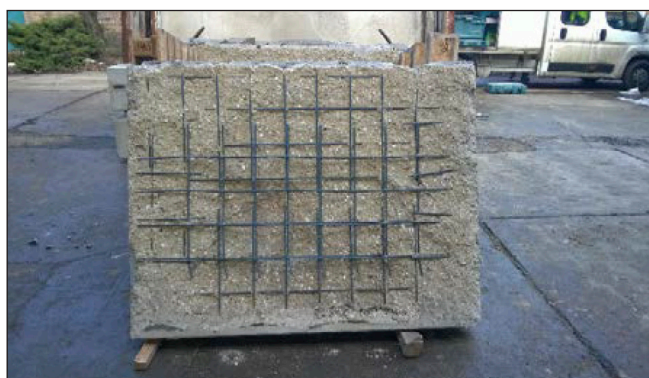
4. ábra: Az alsó falpanel elem károsodása a tűz után

A 4. ábrán falpanelemek láthatóak a tűzvizsgálat után. A falpanelemeken a betonfedés levált. A betonfedés leválásának oka a beton nagy szilárdsága (C 30/37) és az alkalmazott cementtípus (CEM I 52,5 R) volt.
