Dr. Dulácska Endre

<https://doi.org/10.32969/VB.2022.4.2>

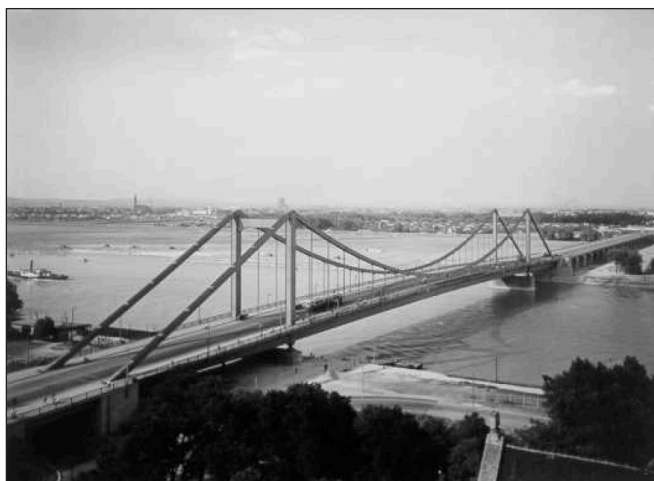
2. ábra: Az 1937-ben átadott Reichsbrücke (Internet)

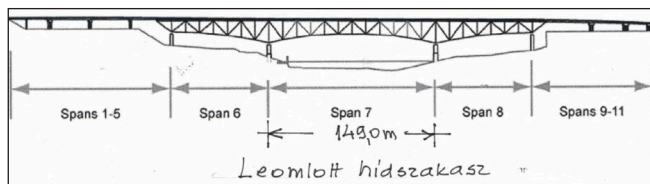
Az USA-ban a Nagy-tavak mellett, Minneapolisban épült az I-35W nevű, soknyílású, rácsos acél szerkezetű híd a Mississippi folyó felett. A híd folyó feletti középső szakaszának nyílásköze 149 méter. A középső három nyílás épült rácsos szerkezettel. A híd oldalnézeti képét a 4. ábra mutatja.

4. ábra: Az I-35W híd oldalnézeti vázlatja.

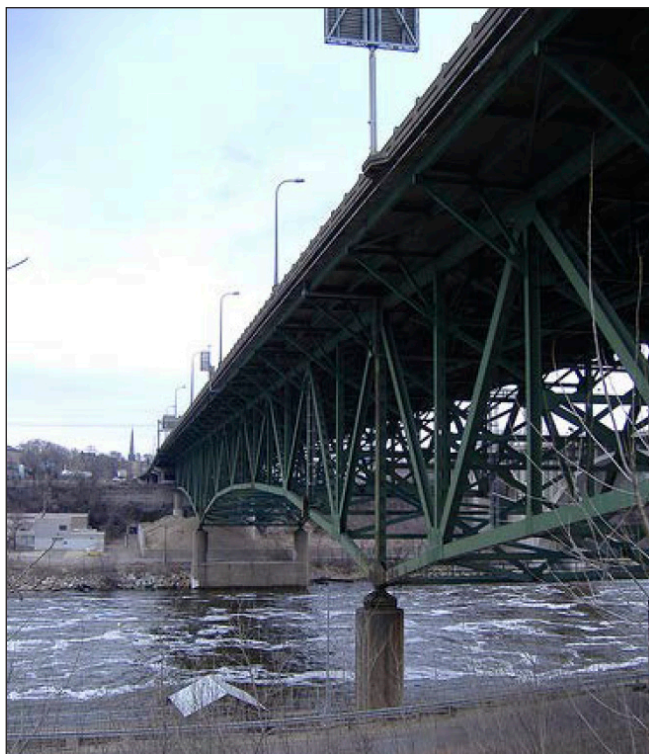
A hidat 1964-ben kezdték építeni, és 1967-ben adták át a napi 140000 járműből álló forgalomnak. Az 581 méter hosszúságú teljes híd középső 7. számú legnagyobb nyílásának támaszköze 149 méter volt, a kétszer négy sávú útpálya pedig 34,5 méter szélességű. A közbenső támaszok karsú betonlábból készültek. Az elkészült híd képe az 5. ábrán látható.

5. ábra: Az I-35W híd képe (internet)

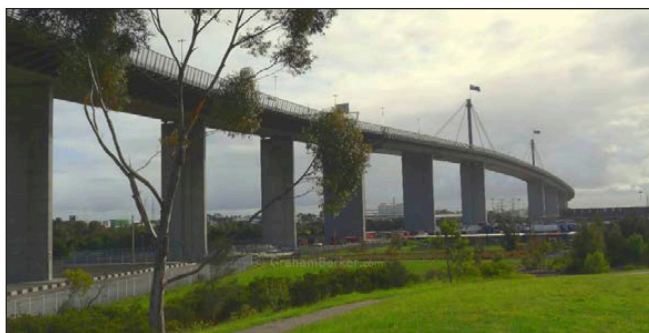
9. ábra: A West Gate híd nézete (internet)

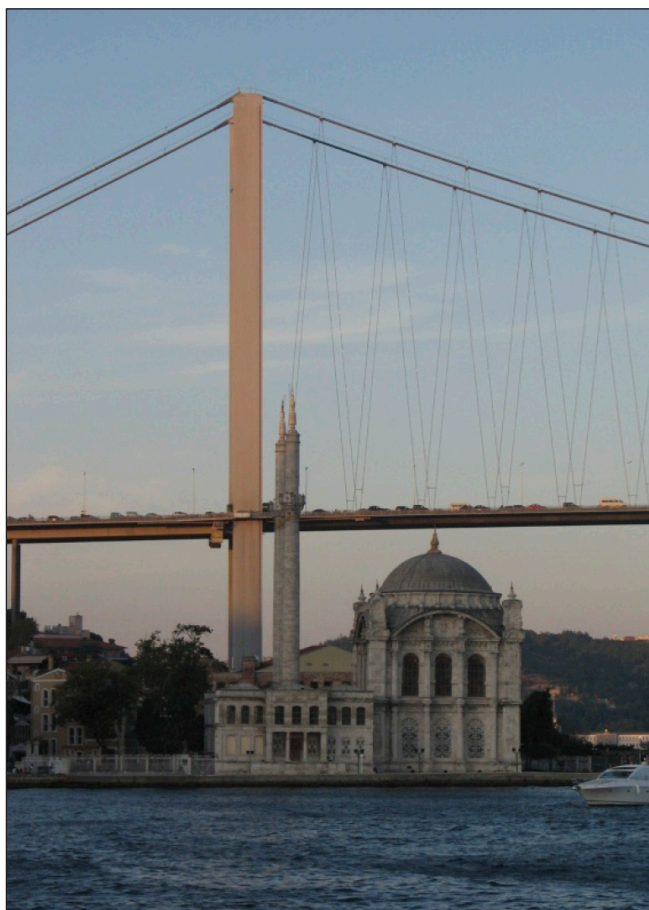
Az esetből a hídtervezők levonták a következtetéseket, és a hídkatasztrófa óta az ilyen hidakat egyrészt erősebb merevítő tartóval készítik, ill. a függesztő kábeleket rácsostartó-szerűen alkalmazzák (Istanbulban a Boszporusz híd, 16. ábra).

16. ábra: A Boszporusz híd a rácsostartó szerű függesztő kábelekekkel (Internet)
