A 19. SZÁZAD SZÍNEI

FALFESTMÉNYEK A MAGYAR NEMZETI MÚZEUMBAN

Bóna István

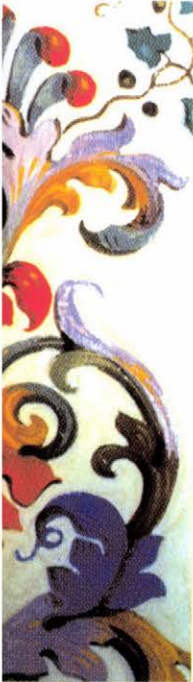
6.3. Magyar Nemzeti Múzeum, díszlépcsőház, mennyezet. A digitális infra felvételen jól látható a belövés javítása. A retusok sötét foltként jelentkeznek. Hungarian National Museum, main staircase, ceiling. Mending of the tank shot can be seen well on the digitalized infra photo. Retouchings seen as dark patches.

(Fixálás, “konzerválás”) A freskókat nem kezeltük, nem itattuk be semmivel. Ez alól az egyedüli kivétel a belövés által sújtott rész, ahol sok felhólyagzást, porló vakolatot kellett megszilárdítanunk, és az erőteljes kötőanyag-kilúgozódást kellett regenerálnunk. A kis hólyagokat és a festéklepergéseket Syton X 30 (Du Pont, kolloid szilikát diszperzió) és Lascaux Hydro-Grund keverékével fixáltuk. Ezután a festés a legerősebb vegyszeres tisztításoknak is ellenállt. A nagyobb hólyagokat, elválásokat paraloidos Novotex-lapokkal való leragasztás után felnyitottuk, az alul lévő porló vakolatot eltávolítottuk, majd a festést Syton X 30 és Remmers kvarcliszt keverékével visszragasztottuk (Remmers Funcosil KSE-Füllstoff B). Injektálásra is ugyanez a keverék szolgált.

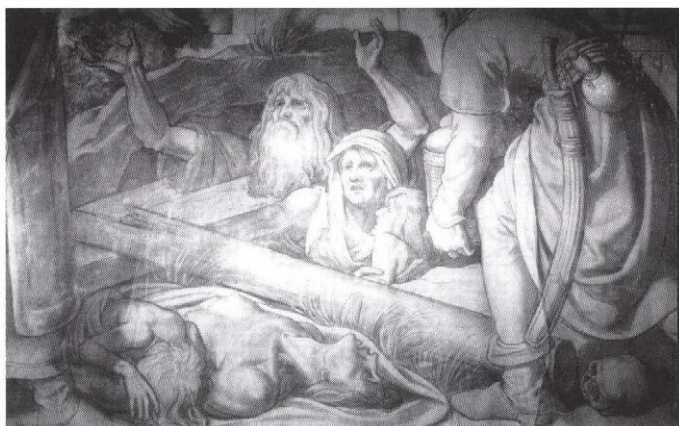
A IV. Béla képen az elpusztult alsó részt újravakolták, majd a teljes felületet enyves krétával alapozták és a rekonstrukciót olajfestékkel festették. Az eredeti freskónál meglévő bekarcolt előrajzot is rekonstruálták, ami később sok segítséget jelentett számomra.

6.8. A IV. Béla jelenet elpusztult részének eredeti kartonja
The original cartoon of the destroyed scene of Béla the 4th

A déli fríz a teljes megtisztítás után elég elkésérítő képet mutatott, a jelenetek egy része szinte rekonstruálhatatlan volt. A Nemzeti Galéria Grafikai Osztályának szíves segítségével tanulmányozhattuk a kép eredeti kartonját, sőt, a számunkra szükséges részleteket le is fényképezhettük. Így nyílt lehetőség az elpusztult részek hiteles helyreállítására.
