## A Prambanan-szentély sérülései a 2006-os földrengésben (Yogyakarta, Indonézia)

### Damages of Prambanan temple during the 2006 Yogyakarta earthquake

Kázmér Miklós

Agus Hariyadi

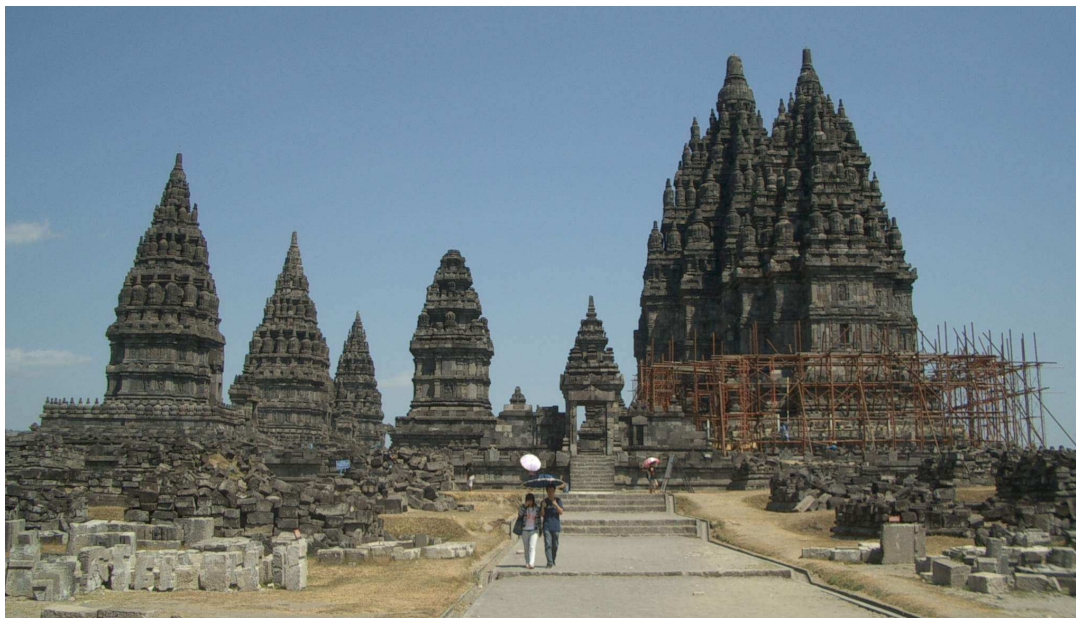
10. ábra. A Prambanan-szentélyegyüttes észak felől. Jobboldalt elől a beállványozott Visnu-szentély. Mögötte félig takarva a Siva-szentély. A Brahma szentély ebben a nézetben nem látszik. A bejárat-tól balra áll az Apat Utara-szentély, ennek hiányzó csúcsdísze szerepel a 3. ábrán.

Fig. 10. View of the Prambaban complex from the north. Right front: Vishnu temple, with scaffolding. Behind Vishnu: Shiva temples. Brahma temple behind Shiva cannot be seen from this direction. Left of the entrance there is Apat Utara temples. Its fallen top is show in Fig. 3.
