BUDAPESTI DUNA-HIDAK

A HIDAK JELENLEGI ÁLLAPOTA AZ ELMÚLT 40 ÉV VIZSGÁLATAINAK TÜKRÉBEN

DR. SZITTNER ANTAL*

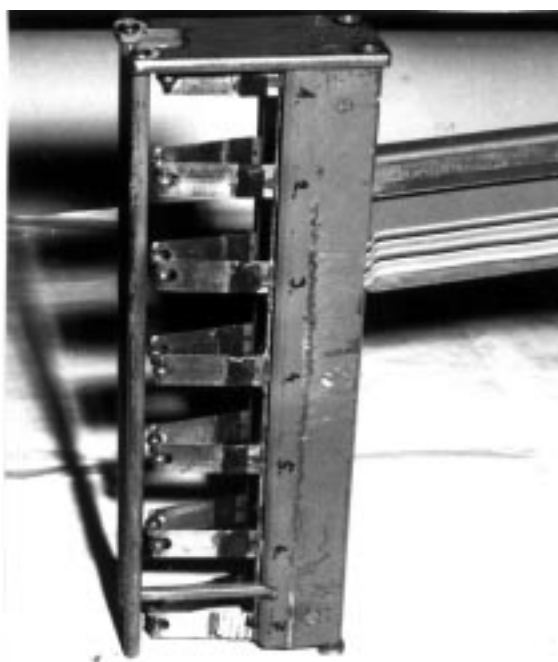
5. ábra. A korrózió helyi mértékének megállapítására készített mérőműszer

A méréshez a Tanszék egy olyan mérőműszert fejlesztett ki, amely az előzőleg homokfúvással gondosan letisztított lemezekre szerelve és a lemezeken végighaladva, alkalmas az egyes lemezek maradék-keresztmetszeteinek megállapítására (5. ábra). A műszer egy nyitható, zárt keretre épült, amely a lemezekre felhúzzható és amelyre hét mérőrugó-pár van felerősítve. A mérőrugó-párok egymás felé dőlnek úgy, hogy a rugók végén lévő, a lemezekre támaszkodó görgők közti távolság eredeti állapotban kb. 15 mm. A mérőrugók tövére mindkét oldalon egy-egy nyúlásmérő ellenállás van felragasztva, amelyek segítségével a mérőrugó-párok alakváltozása rekonstruálható. A mérőellenállások a mérési aszimmetria hatásának kiküszöbölésére teljes hídkapcsolásba vannak kötve [3].

sek az egyes lemezeken, a felületek állapotától függően, 5–25 cm-es közökben történtek. A számítógép a mért vastagságok, illetve a lemezenként mért leggyöngébb keresztmetszetek összege alapján az ellenőrző számítás alapjául szolgáló maradék keresztmetszetet, valamint a keresztmetszet-gyengítés %-os mértékét kinyomtatta. A valódi maximális gyengítés ennél 1–2 %-kal nagyobb is lehet, mivel a mérésekkel nem feltétlenül sikerült a lemez leggyöngébb pontjait felkeresni.

A $2 \times 2 \times 2 \times 12$ db lánckamrának a lánckamrákba eső legerősebben korrodált \approx 5–6 m hosszú lemezzakaszain felvett kb. 40 000 mérési eredmény alapján az adódott, hogy a lemezkötegek leginkább gyengített keresztmetszete összességében a budai hídvégen a névleges keresztmetszet 91 %-a, a pesti hídvégen 96 %-a volt. A legerősebben korrodált lemez gyengítése elérte a 20 %-ot. Az eredmények, illetve a korábban említett okok alapján javasoltuk, hogy a lánckamrák hasznos keresztmetszetét az erőtan ellenőrzés során a névleges keresztmetszet 0,90-szeresével vegyék számításba.

Felhívtuk a figyelmet a korrózió elleni védelemre és a korrózió okainak megszüntetésére (a lánckamrák szigetelésének javítása), mert a korrózió további növekedése a híd használhatóságát veszélyeztetheti.

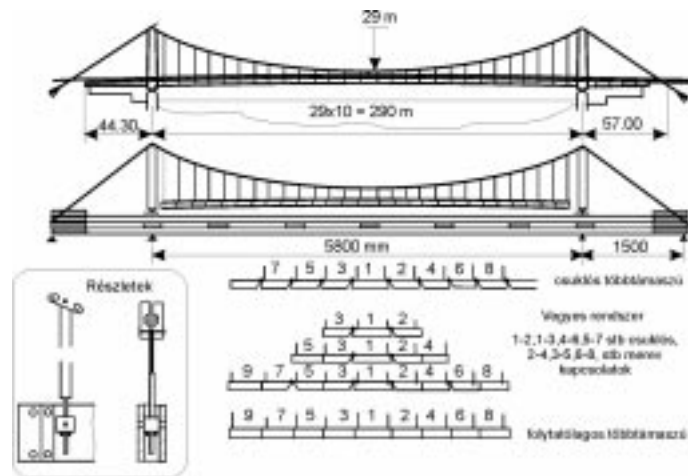
6. ábra. Az Erzsébet híd és 1 : 50 léptékű statikai modelljének fő méretei, valamint a merevítőtartó modellkísérlet során vizsgált szerelési változatai

A Tanszék a szerelés során Gerber-tartóként kialakított merevítőtartó szerelési erőjátékának vizsgálatára modellkísérletet végzett (6. ábra). Az 1 : 50 léptékű kis-

mintán a különböző szerelési fázisokban, illetve szerelési változatok esetében mértük a szerkezet alakváltozását és a függesztőkábelekben keletkező erőket [5]. Erre elsősorban amiatt volt szükség, hogy ne kelljen megvárni a Gerber-tartóként kialakított merevítőgerendák csuklóinak zárásához szükséges szögecselési munka elvégzésével (mintegy 200 000 szögecs) a merevítőtartó teljes hosszon való beszerelését.

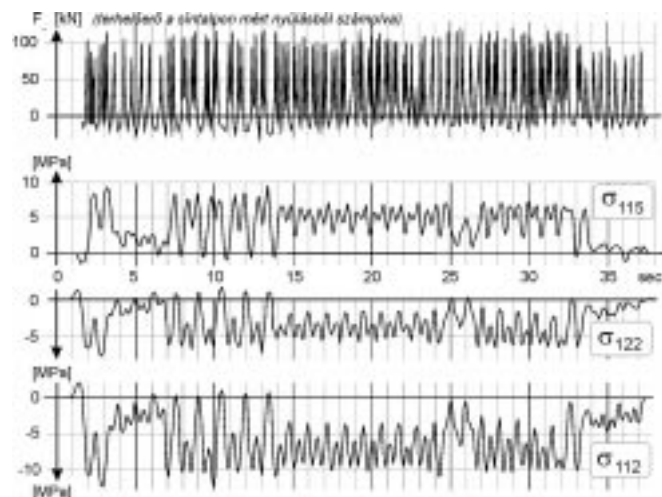
13. ábra. A terhelő vonatok áthaladása közben a síntalpon és a hossztartó különböző pontjaiban mért nyúlások, illetve az azokból számított feszültségek

A kapott mérési eredmény hitelesítéséhez minden áthaladó vonatnál feljegyeztük a vontatómozdony típusát. A mozdony névleges tengelysúly és tengelytávolság adataiból, a síntalpon mért feszültségek felhasználásával a vonatok összeállítása mind a tengelysúlyok, mind a tengelytávolságok vonatkozásában jól becsülhető volt.

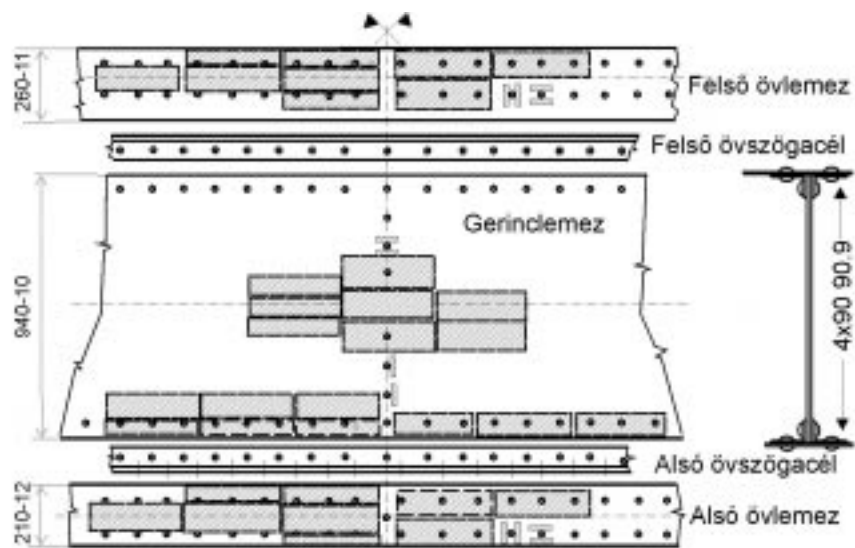
14. ábra. A Déli Összekötő Vasúti Duna-híd egyik kicserélt hosszartójának anyagvizsgálatához a próbatestek kivágási terve

A statikus vizsgálatok azt mutatták hogy a hossztartók anyaga az A 37 minőségnek, a szögecslyukak környékéből kivett próbapálcákon mért fajlagos ütőmunka kivételével megfelel. Az alacsony ütőmunka oka a szögecslyukak környékén fellépő alakváltozásos öregedés.

Az alapanyag fárasztási vizsgálatok gerinclemezből és övlemezekből kivett zavartalan (A), meglévő szögecslyukakkal gyengített (B), valamint zavartalan próbatestbe utólag fűrt szögecslyukkal készült próbatestekkel (C) történtek. Az eredmények:

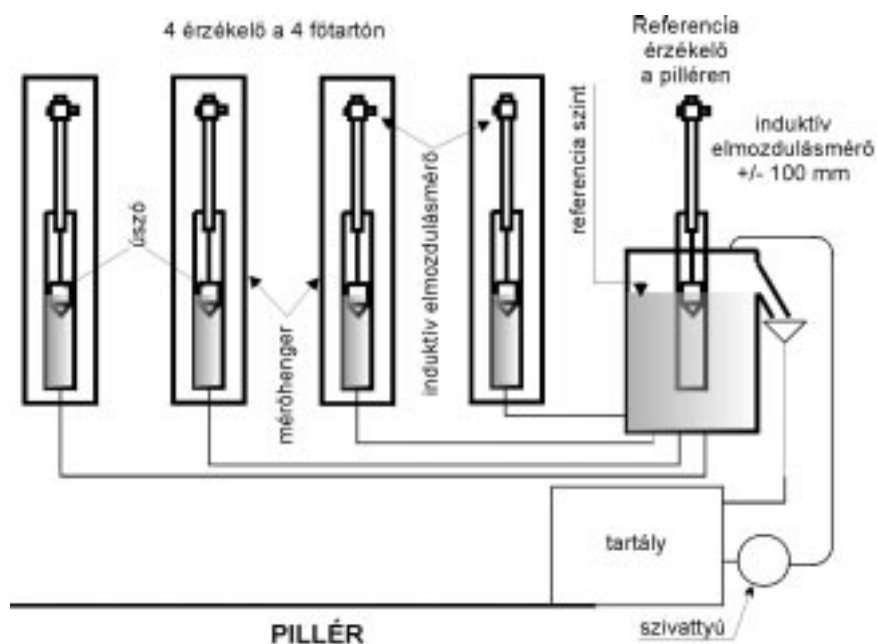
17. ábra. A Petőfi híd sarucseréjénél a főtartók emelési mértékének ellenőrzésére használt közlekedő-edényes mérőrendszer

A sarucsere lebonyolítását a négy főtartó egyidejű, közel párhuzamos megemelésével láttuk biztosítottak. Ezért először a négy főtartó alá egy-egy kalodaszerűen kialakított emelőkeretet építettünk be, amelyeknek sarokpontjain, főtartónként négy-négy hidraulikus munkahengerrel történt a szerkezet emelése. A számított reakció az önsúlyból a szélső főtartók alatt 12 000 kN, a közbenső főtartók alatt 16 000 kN. A saruk egyenkénti cseréjét a keresztirányban gátolt mozgású, 2. sz. főtartó alatti saru cseréjével kellett kezdeni. A sarucsere alatti minimális hőingadozás, illetve az évi középhőmérsékletnek megfelelő várható hőmérséklet érdekében a sarucsere 1996 szeptemberének második felében került sor és azt 16 nap alatt sikerült lebonyolítani. A 16 naptól három szombaton és vasárnap volt lehetőség a teljes forgalomkorlátozásra, amikor a híd megemelése történt.

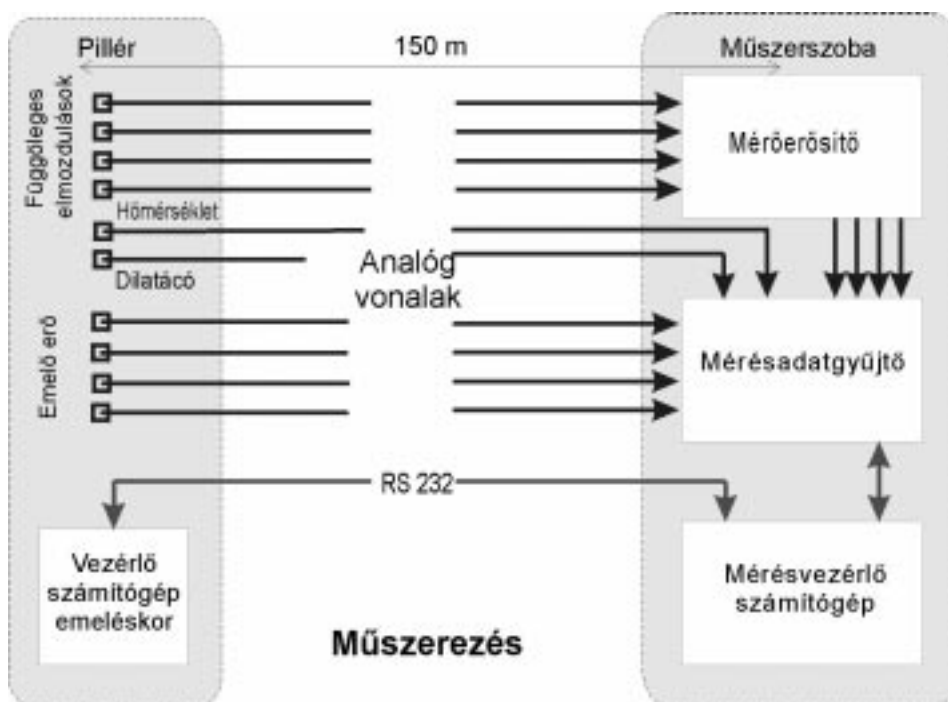
18. ábra. A Petőfi híd sarucseréjéhez összeállított mérési adatgyűjtő rendszer

A sarucseré méréséhez főtartónként 4–4 munkahengert működtető tápegységet egy-egy HBM Digibar nyomásmérővel szereltünk föl, míg a mozgásméréshez egy olyan közlekedő-edényes mérési rendszert alkalmaztunk, amely egy a pilléren állított, keringtetéssel és túlfolyóval ellátott, állandó vízmagasságú víztartályból és ezzel egyenként összekapcsolt, a négy főtartóra felszerelt egy-egy vízszintmutatóból és egy a tartályra közvetlenül felszerelt referencia-vízszintmutatóból állt. A vízszint felső szintjét egy-egy W50-típusú induktív elmozdulásmérő úszó vasmagja alakított elektromos jellé (17. ábra). A mérőrendszert kiegészítette egy Pt100-as ellenállás-hőmérő és az egyik főtartó és a hídfő közé beépített W50-es induktív elmozdulásmérő. A mérőérzékelőket a 18. ábrán vázolt, folyamatosan működő mérő- és számítógépes adatfeldolgozó rendszerrel építettük össze, ami a nedves környezet miatt a budai hídfőbe, zárt, száraz helyre került. A manipulációk alatti

mérési eredményeket a helyszínen egy notebook számítógéppel jelenítettük meg. A mérés megkezdésétől kezdve a számítógépes mérő- és adatgyűjtő rendszer folyamatosan működött, és a mért adatokat 30 percenként rögzítette. A sarucserével kapcsolatos manipuláció alatt a leolvasási időket 4–5 sec-ra csökkentettük. Ekkor a monitoron a négy reakcióerő és a négy főtartó relatív helyzete, valamint a többi mérési adat grafikusán és numerikusan is megjelenítésre került.
