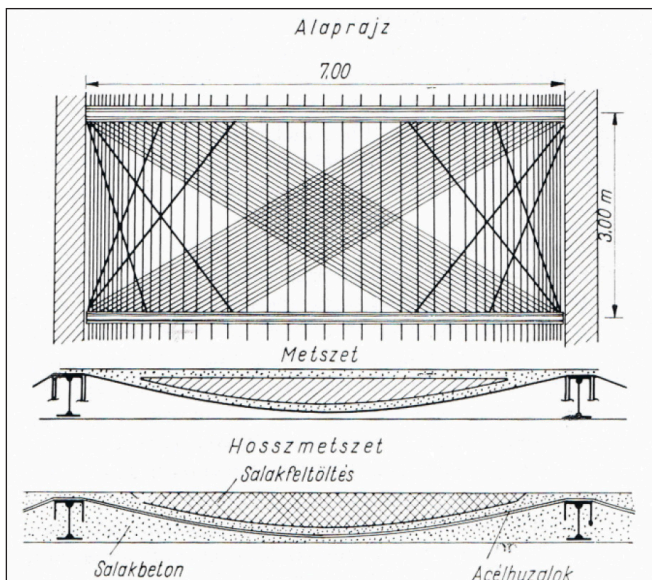
2. ábra: A Mátrai fődém sematikus jellemző vasalási modellje (Mihailich, Haviár 1966)

A statikai modell egyszerűsített modellje a Mihailich, Haviár 1966 alapján a 2. ábrán látható.

Feltételezték, hogy a teher jelentős részét nem az acélgerenda, hanem a sodronykötelek hordják. Így végül az acélgerendát a teljes teher felére-negyedére méretezték. Jelentős hiba volt a méretezési modellben, hogy a sodronyköteg igen jelentős nyomást (mintegy 100%) ad át az acélgerendának, amit nem vettek számításba.

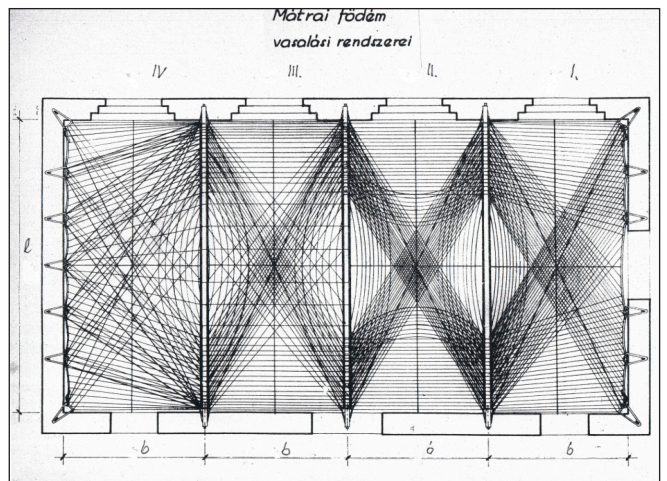
4. ábra: A Mátrai fődém eredeti leírása szerinti vasalási fonasterv (négy lehetőség)

A 2,0-3-0 méter távolságra kiosztott acélgerendákra a gerendák végére és a falra hurkokkal felkötött, 5 mm-es acélhuzal sodronyok kerülnek felerősítve (Mihailich, Haviár 1966) (4. ábra).

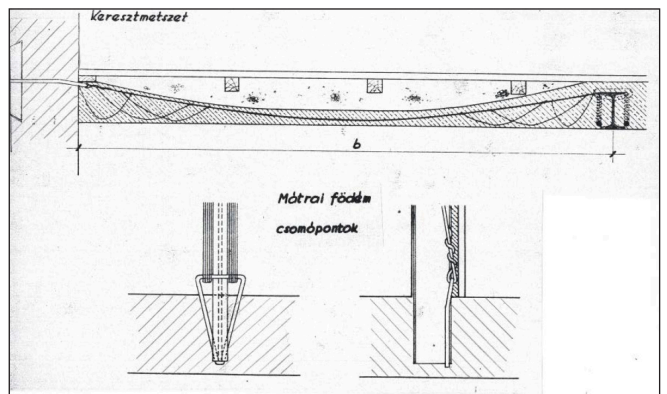
5. ábra: Mátrai fődém metszet és csomópontok

A fűdém metszetét, és csomópontjait a (Mihailich, Haviár 1966) alapján az 5. ábrán láthatjuk.
