# A DREZDAI CAROLA HÍD ÖSSZEOMLÁSA ÉS A NÉMET HÍDÁLLOMÁNY FENNTARTÁSÁNAK KIHÍVÁSAI

Dr. Boros Vazul

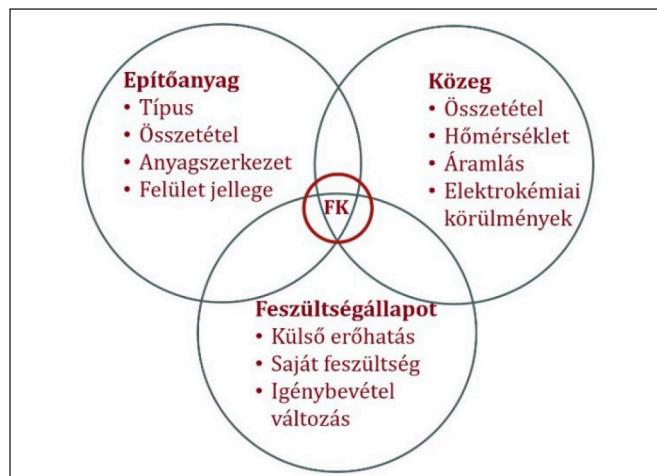
2. ábra: A feszültségkorrózió kialakulásának feltételei (Hickling, 1982)

hatására folyamatosan gyengült, mígnem egy nap az esti csúcsgalamban okozta jelentős teher alatt hirtelen felmondta a szolgálatot 46 emberéletet követelve (Choudhury–Hasnat, 2015). A feszültségkorrózió pontos elektrokémiai háttere nem teljességgel tisztázott, az ismert, hogy alapvetően a 2. ábrában szemléltetett három feltételtől függ és ezek együttes kedvezőtlen fennállása esetén lép fel.

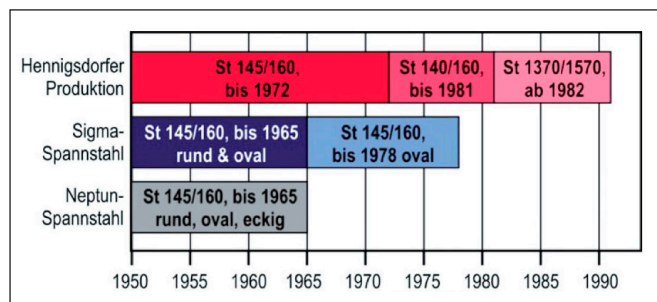
3. ábra: Feszültségkorrózióra hajlamos feszítő kábelek Németországban (Wilhelm et al., 2015)

A feszültségkorrózió veszélye Németországban elsősorban a számos feszített vasbeton híd feszítő kábeleit illetően merül fel. Ami az építőanyagot illeti, három olyan feszítő kábel típus ismert Németországban, ami az ötvözet összetételéből és gyártási folyamatból adódóan hajlamos arra, hogy feszültségkorrózió alakulhasson benne ki (Wilhelm et al., 2015). A 3. ábra mutatja ezeket a termékeket, valamint az időszakot, amikor ezeket előállították, illetve alkalmazták Németországban.

Míg az NDK területén szinte kizárólag a henningsdorfi acélból készült feszítő kábeleket alkalmazták, az NSZK-ban a két veszélyeztetett termék mellett számos másik típus is felhasználásra került, amelyek nem tekintendők kritikusnak. Az 1. és 3. ábrákat összevetve szembetűnő, hogy ezeket a feszítő acélokat éppen akkor alkalmazták, amikor a német autópályák hídállományának jelentős része megépült.
