# Egy közel 150 éves öntöttvas vízvezetékcső grafitos korróziójának mikroszerkezeti vizsgálata

## Microstructural investigation of graphitic corrosion in an approximately 150-year-old cast-iron water pipe

TÖRÖK TAMÁS ISTVÁN<sup>1</sup>, KONCZ-HORVÁTH DÁNIEL<sup>2</sup>, HEGEDÜS BALÁZS<sup>1</sup>,  
MÁDI LAURA<sup>1</sup>

<sup>1</sup>Miskolci Egyetem, Fémelőállítási és Öntészeti Intézet, Miskolc

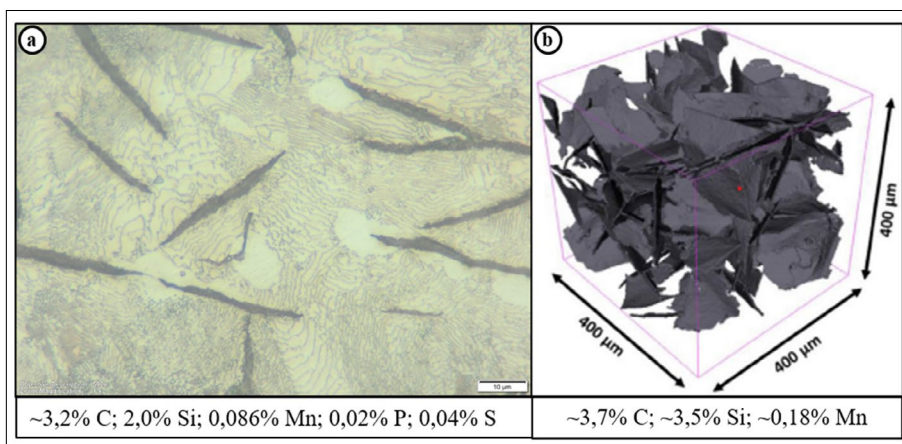
4. ábra. Grafitos (szürkötörű) öntöttvas minták mikroszerkezete: (a) optikai mikroszkópos 2D felvétel [7]; (b) háromdimenziós röntgenmikroszkópos (3D-XRM) rekonstrukció [8]

A szürkeöntöttvas jellegzetes mikroszerkezetét a fémes mátrixban elhelyezkedő lemezes grafit jellemzi. A grafit alakja, mérete és térbeli eloszlása alapvetően befolyásolja az öntöttvas mechanikai és korróziós tulajdonságait. A 4a. ábrán egy EN-GJL-250 minőségű grafitos szürkeöntöttvas optikai mikroszkópos felvétele látható, amelyen jól megfigyelhetők a fémes mátrixban elhelyezkedő grafitlemezek [7]. A 4b. ábra egy másik lemezgrafitos öntöttvas mintáról készült háromdimenziós röntgenmikroszkópos (3D-XRM) rekonstrukciót mutat be [8], amely a grafitlemezek összetett térbeli morfológiáját szemlélteti. A háromdimenziós felvétel alapján ugyanakkor nem állapítható meg, hogy a grafitlemezek az öntvény teljes térfogatában egyetlen folytonos hálózatot alkotnak. A grafit térbeli elrendeződése az öntöttvas szilárdulása során kialakuló eutektikus cellaszerkezettel együtt értelmezendő.

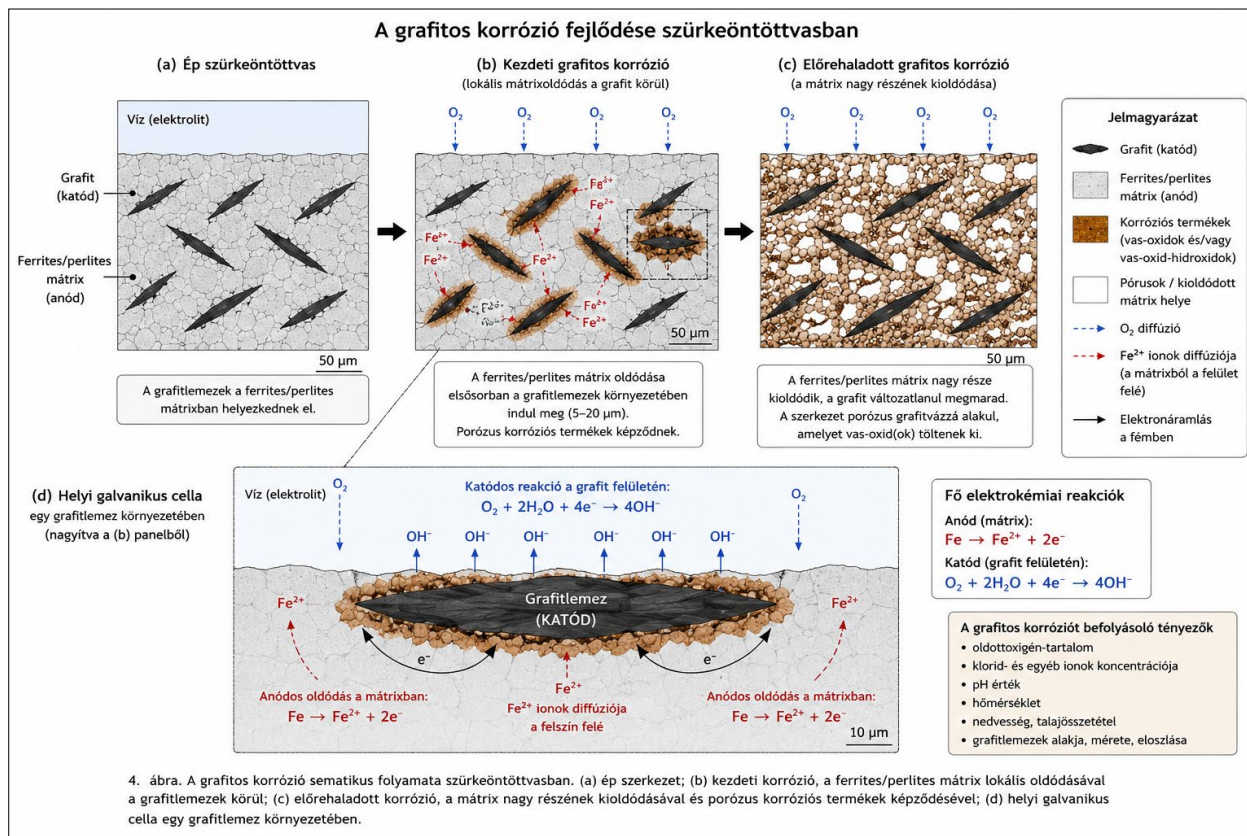
5. ábra. A grafitos korrózió sematikus kialakulása szürkeöntöttvasban: (a) ép mikroszerkezet; (b) a grafitlemezek környezetében meginduló lokális mátrixoldódás; (c) előrehaladott grafitos korrózió, amely során a grafitváz megmarad, míg a ferrites-perlites mátrix jelentős része kioldódik; (d) a grafitlemez környezetében kialakuló lokális galvanikus cella és az elektrokémiai folyamatok sematikus ábrázolása

kezdeti szakaszában a mátrix oldódása elsősorban a grafit–mátrix határfelület mentén indul meg, majd a folyamat előrehaladtával a grafitlemezek környezetében egyre kiterjedtebb porózus szerkezet alakul ki. Miközben a grafitlemezek nagyrészt változatlanul megmaradnak, a fémes mátrix jelentős része eltűnik, és helyét pórusok, valamint különböző vas-oxid- és vas-oxid-hidroxid korróziós termékek töltik ki. Ennek következtében a cső külső geometriája hosszú ideig változatlan maradhat, ugyanakkor mechanikai szilárdsága jelentősen csökken.
