A BUDAVÁRI LIFTEK MŰSZAKI ÉRDEKESSÉGEI

**BEILLESZKEDVE
A MEGLÉVŐ
VÁRFALAK
KÖZÉ/ELEÉ/
MÖGÉ/FÖLÉ**

SZERZŐK |
Kapovits Géza,
Molnos Attila,
Szenderffy Gábor

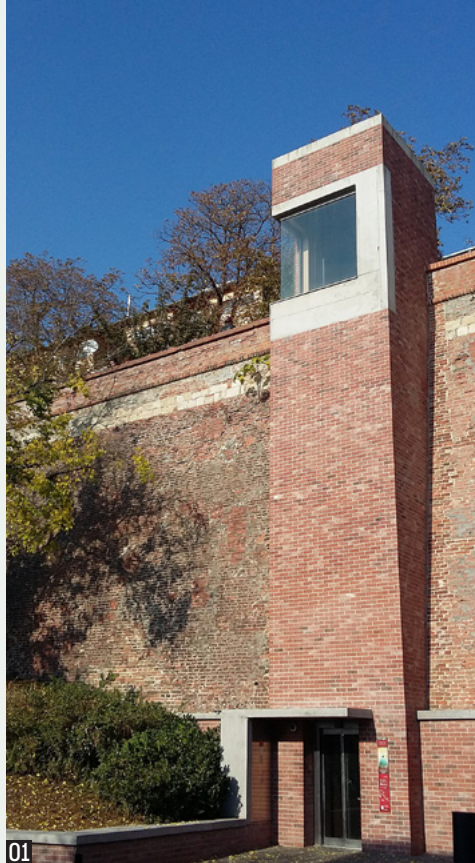
- 01 A Gránit utcai liftet a várfalba süllyesztették
- 02 Metszet
- 03 Homlokzati rajz
- 04 A fenti érzékesi szinten strukturális üvegezésű sarokablak készült

- A | Talajszilárdítás, talajcölöpök
- B | Megező várfal kontúrja
- C | Lebontott részü
- D | Megező lépcsőfal kontúrja

— A Lovas út – Tóth Árpád sétány szintkülönbségét az újkori falhoz kapcsolódó, Gránit nevet viselő fedett lépcső hidalja át. A megközelítőleg 10 métert leküzdő lift a Gránit lépcső mellett a várfalba süllyesztve épült, a lépcsővel megegyező, Lovas úti szintről indul, fent pedig a Tóth Árpád sétányra érkezik.

— A lift nem válik el a várfaltól, tőle nem független, sőt valójában a meglévő várfalba való részleges „süllyesztéssel” nyerte el a visszafogottabb, nyugodtabb, egybeolvadó megjelenését. Ettől függetlenül anyaghasználatában mégis megfelelő kontrasztot ad, hiszen a tartósabb építőanyagok felhasználásával (látszóbeton, klinkertégla) időtállóbb felületeket biztosít a liftoronynak.

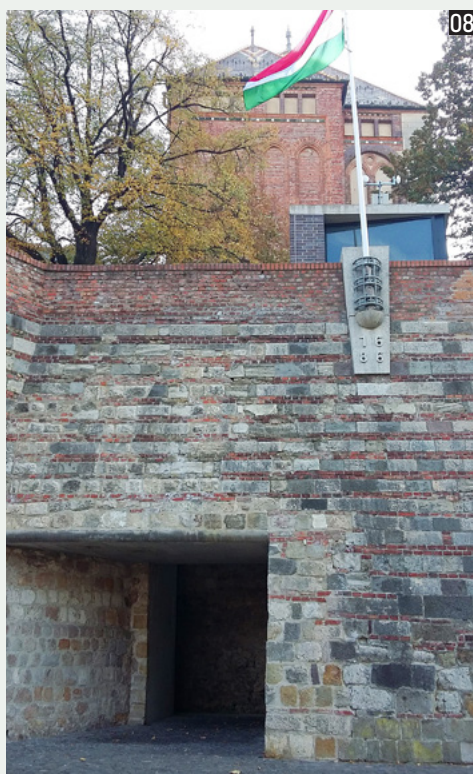
08 Jól látszik, ahogy a lift a kőtár helyiségébe vág

A 2,60×3,36 m külméretű, 30 cm falvastagsággal építendő vízzáró vasbeton liftakna a védendő várfal elé-mellé épült.
