Heincz, Dániel - Géza Kapovits - Júlia Losonczi - Miklós Oroszlány: Fitting in with existing monumental environment (Meglévő műemléki környezetbe illeszkedve)

Abstract: Budavár building renovation; Architect: Júlia Losonczi, Miklós Oroszlány

MEGLÉVŐ MŰEMLEKI KÖRNYEZETBE ILLESZKEDVE

BUDAVÁRI ÉPÜLET FELÚJÍTÁSÁNAK MŰSZAKI ÉRDEKESSÉGEI

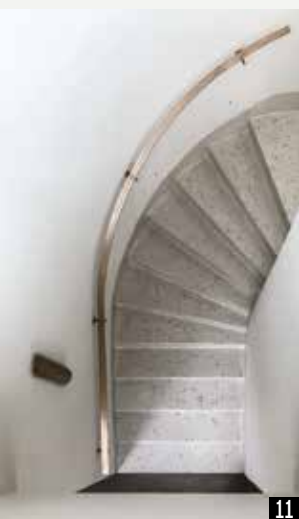
| 11 | Új terrazzo lépcső (A szerzők felvétele) | | |

A két lépcsőnél és a hídnál a terrazzo használata különböző kihívásokba ütközött. A főlépcsőháznál a nehézséget a vasbeton lépcsőszerkezet, az acél korlátszerkezet, az előregyártott terrazzo burkolat és

a gipszkartonszerelések összehangolása adta. A lépcső orsótér felőli mellvédje belülről terrazzo burkolatot kapott. A mellvéd tartószerkezetét a lépcső vasbeton szerkezetére rögzítettük. Az eltérő karszélességek miatti eltérő dőlésszögeket a lépcső alatti álmennyezeti síkok hozták összhangba. A kisebb, íves lépcsőnél a geometriai bonyolultság miatt egyaránt a helyszínen készültek a függőleges és a vízszintes terrazzo felületek. A függőleges homlokzlapokba és az íves súlylyesztett lábazatba a helyszínen kellett egyenletesen bekeverni a nagy szemcséket úgy, hogy a vízszintes felületek szemcseeloszlásával összhangban legyenek.
