Beszámoló a

„Fém-polimer hibrid csövek élettartam gazdálkodása”

**című, OTKA T 049126 nyilvántartási számú
pályázat keretében végzett munkáról**

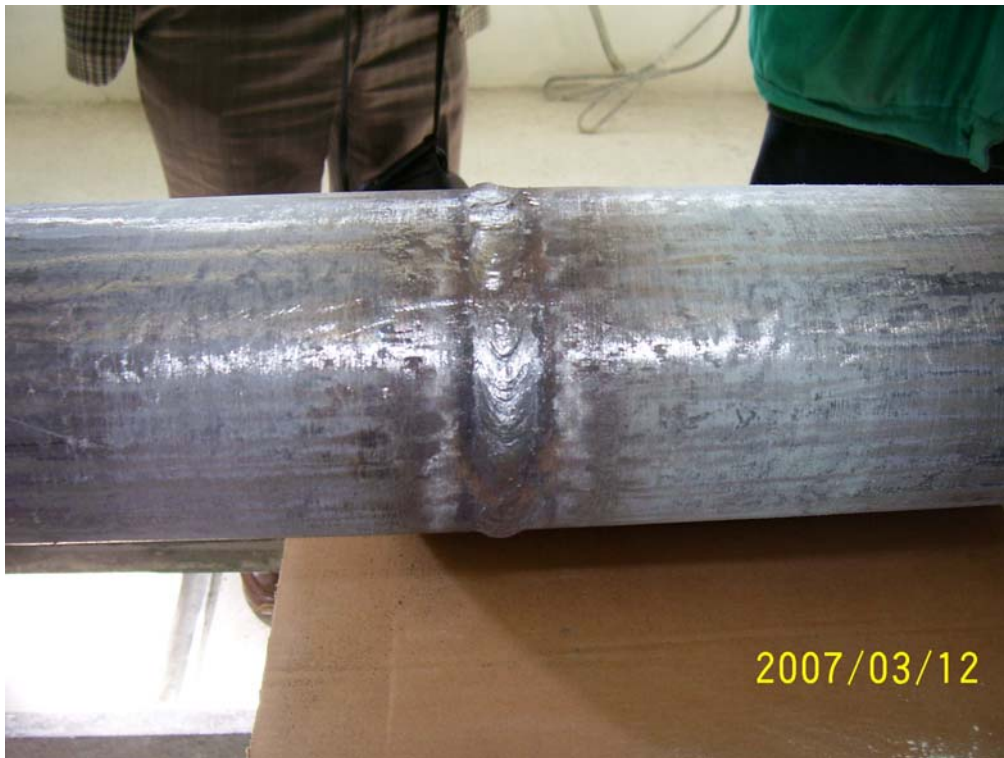
2. ábra. Egy DN 100-as csőszál külső megerősítése: tisztítás.

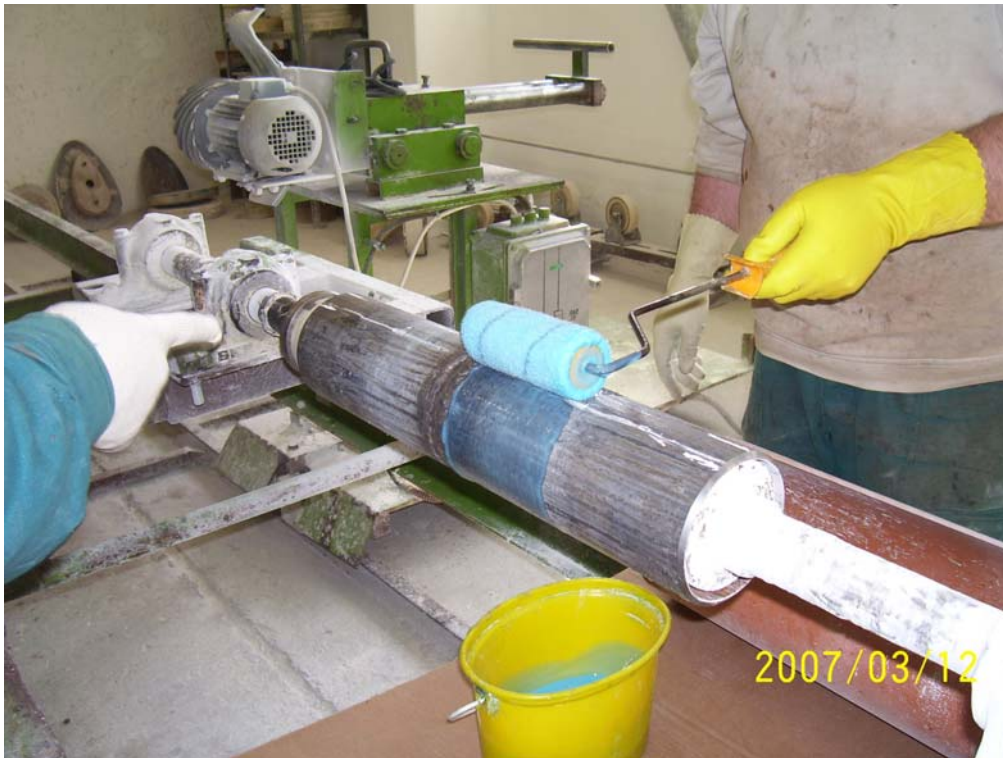
3. ábra. Egy DN 100-as csőszál külső megerősítése: az alap gyantaréteg felhordása.

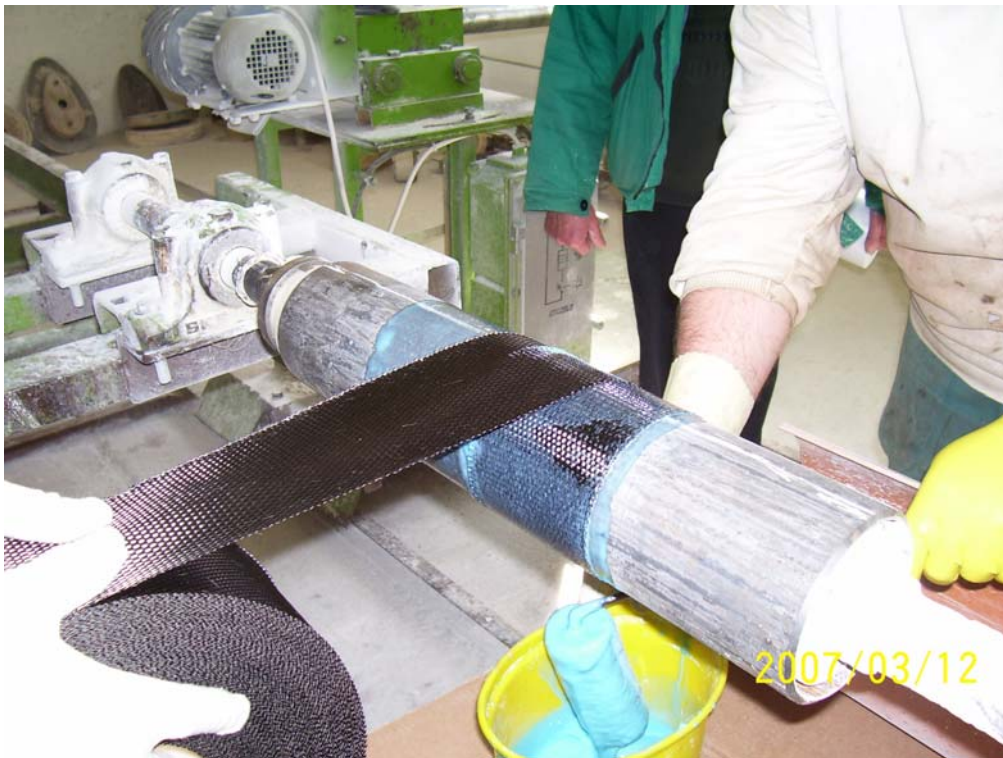
4. ábra. Egy DN 100-as csőszál külső megerősítése: karbon szövettel történő tekerés a körvarrat egyik oldalán, folyamatos gyanta felhordás mellett.

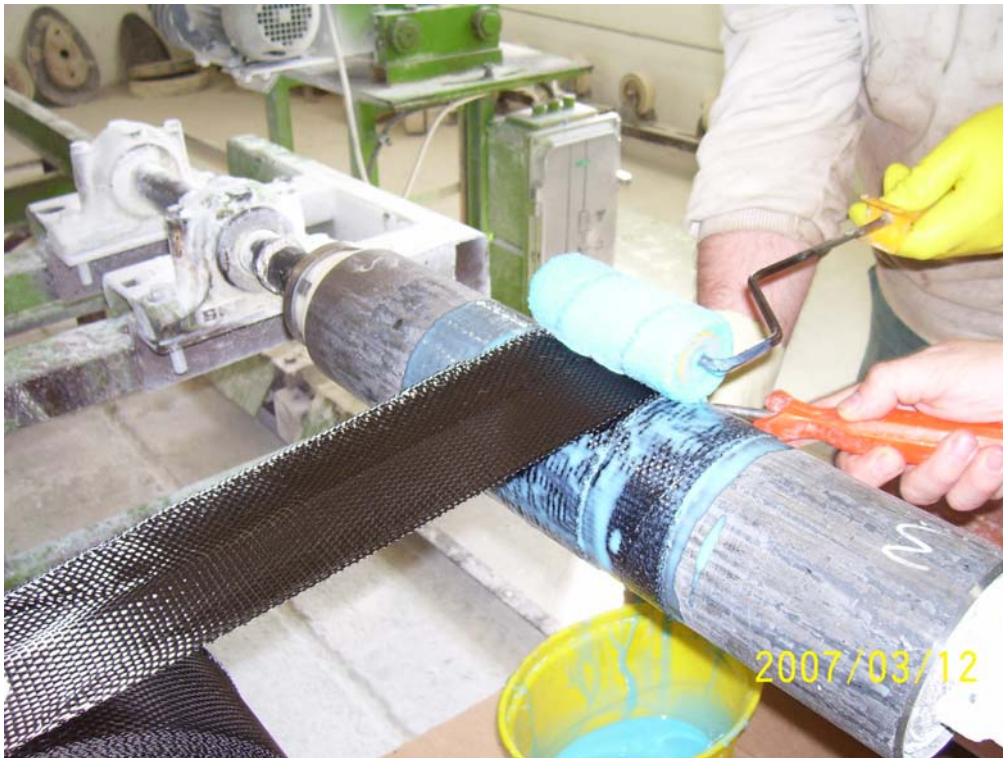
5. ábra. Egy DN 100-as csőszál külső megerősítése: karbon szövettel történő tekerés a körvarraton, folyamatos gyanta felhordás mellett.

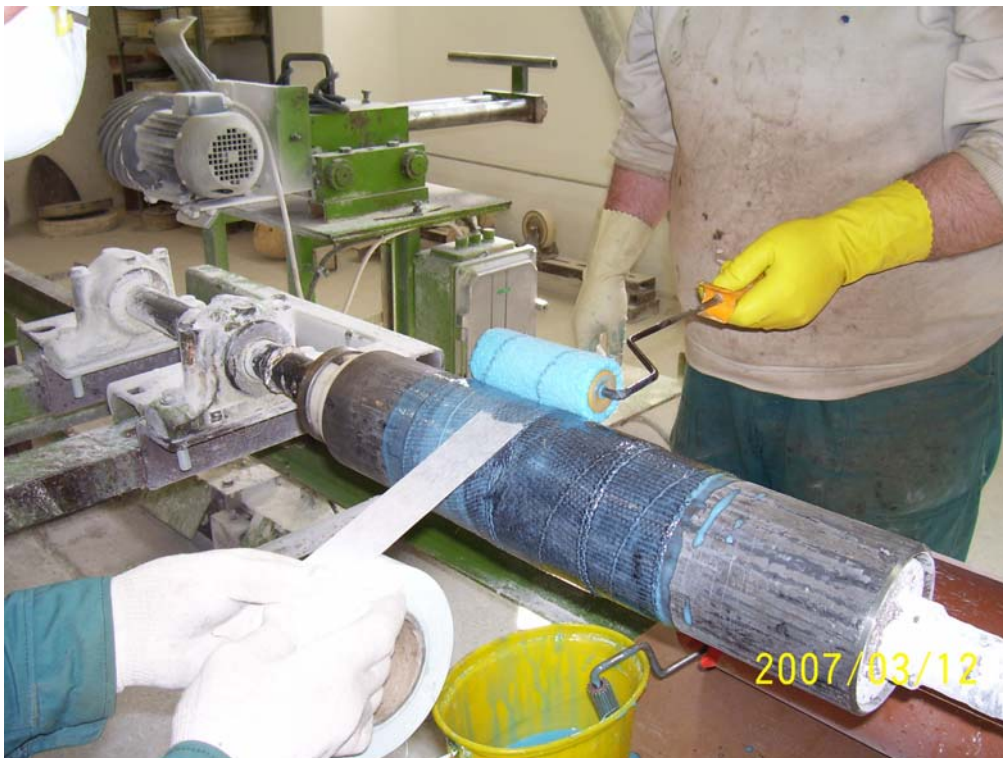
6. ábra. Egy DN 100-as csőszál külső megerősítése: a fátyol bevonat felvitele.

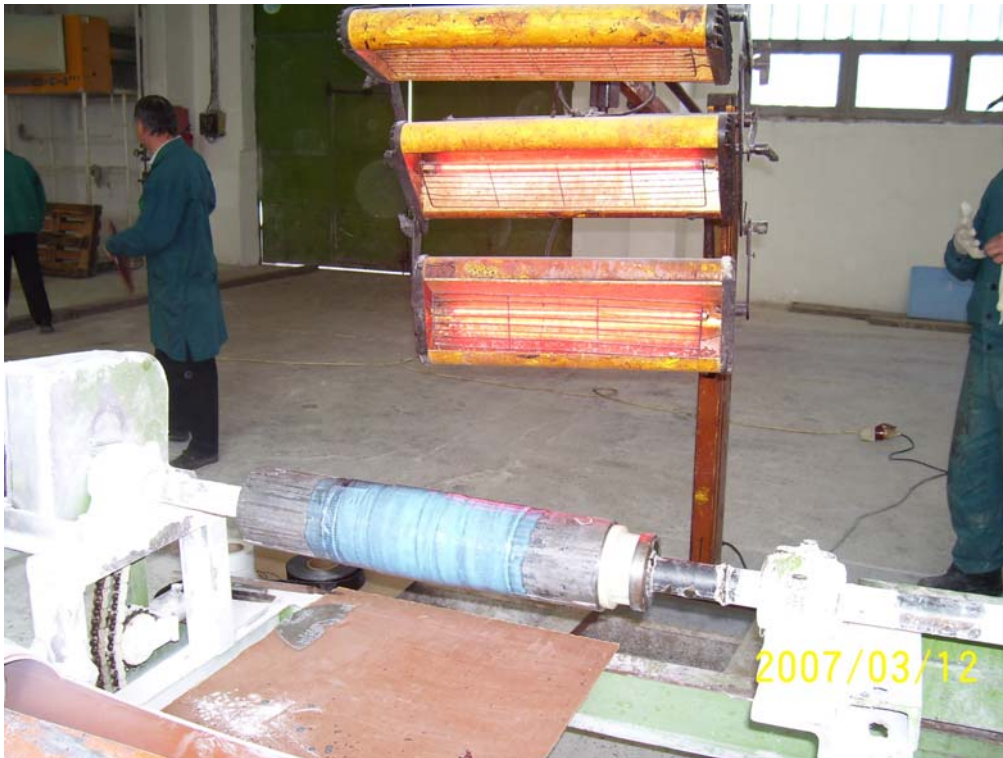
7. ábra. Egy DN 100-as csőszál külső megerősítése: kikeményítés.

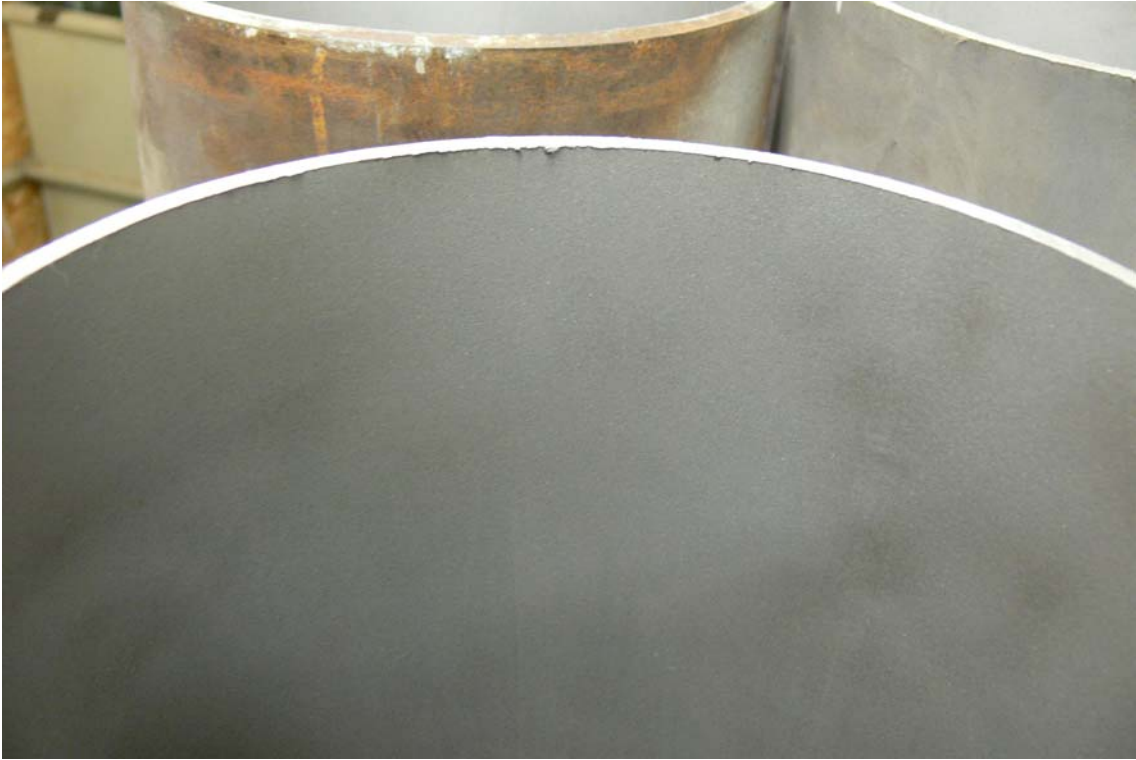
10. ábra. Egy DN200-as csőszál belső megerősítése: a csőfelület előkészítése.

- a csőfelület előkészítése bélelésre: tisztítás (10. ábra), portalanítás, áttörlés acetonos ruhával;
- a vázanyag (*DIPEX KM900L600/M300-1250* típusú üvegszövet) impregnálása *3P* hibridgyantával (11. ábra);
- az impregnált szövet feltekerése pakkerra (12. ábra);
- a pakker pozicionálása (13. ábra);
- a belső nyomás biztosítása (14. ábra).

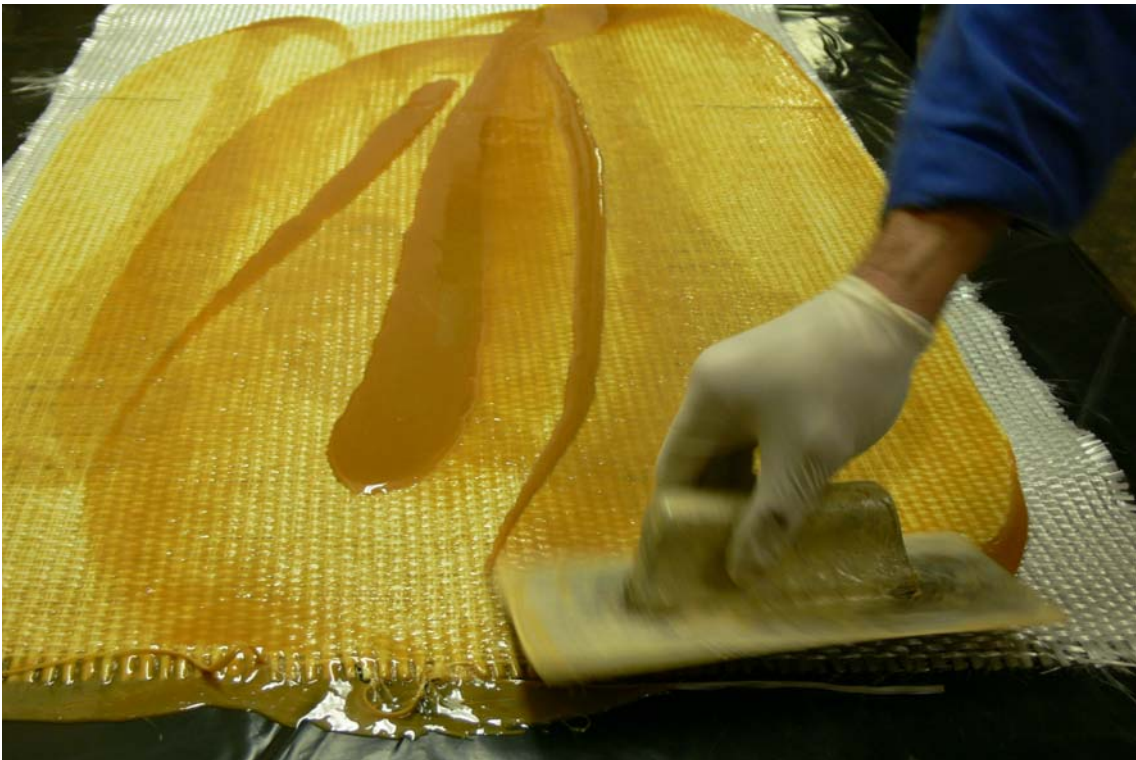
11. ábra. Egy DN200-as csőszál belső megerősítése: a vázanyag impregnálása.

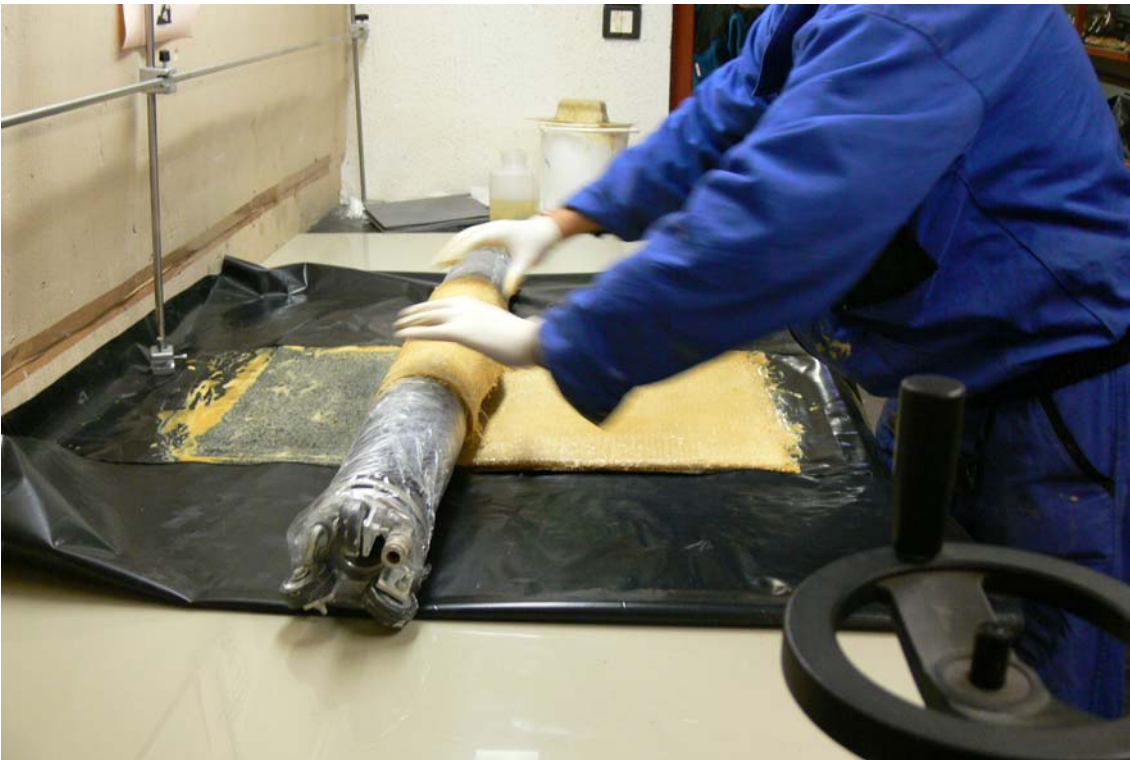
12. ábra. Egy DN200-as csőszál belső megerősítése: az impregnált szövet feltekerése pakkerra.

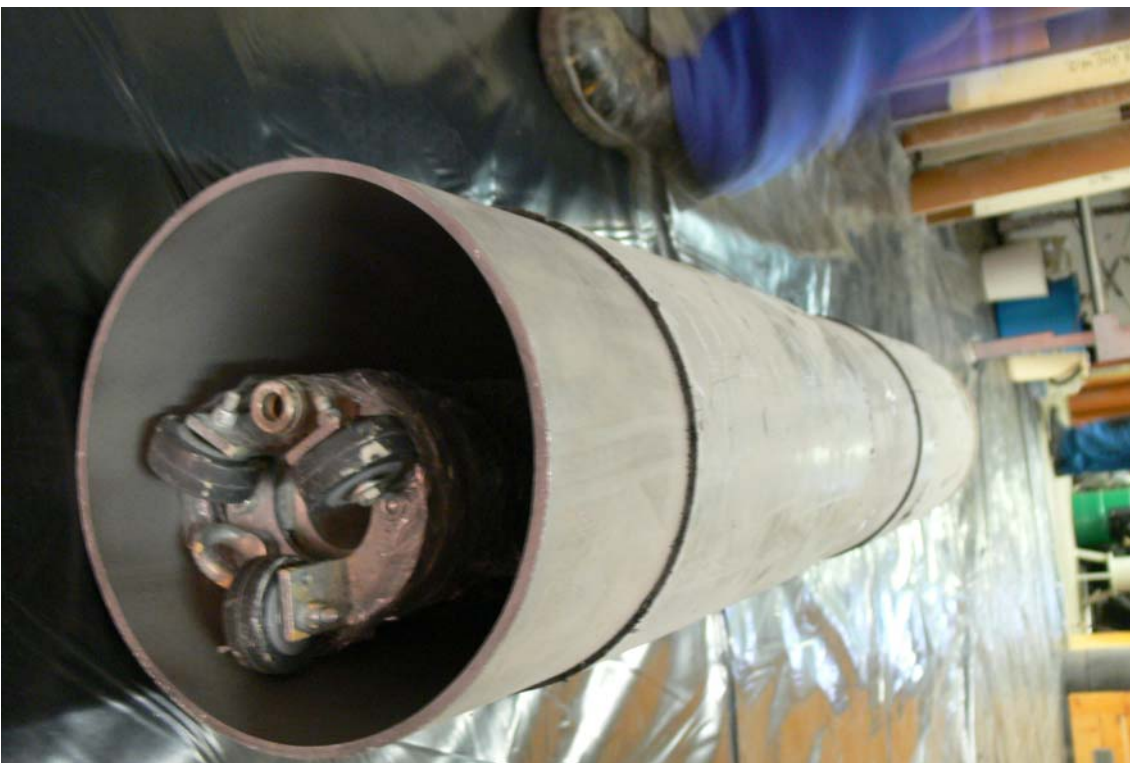
13. ábra. Egy DN200-as csőszál belső megerősítése: a pakkér pozicionálása.

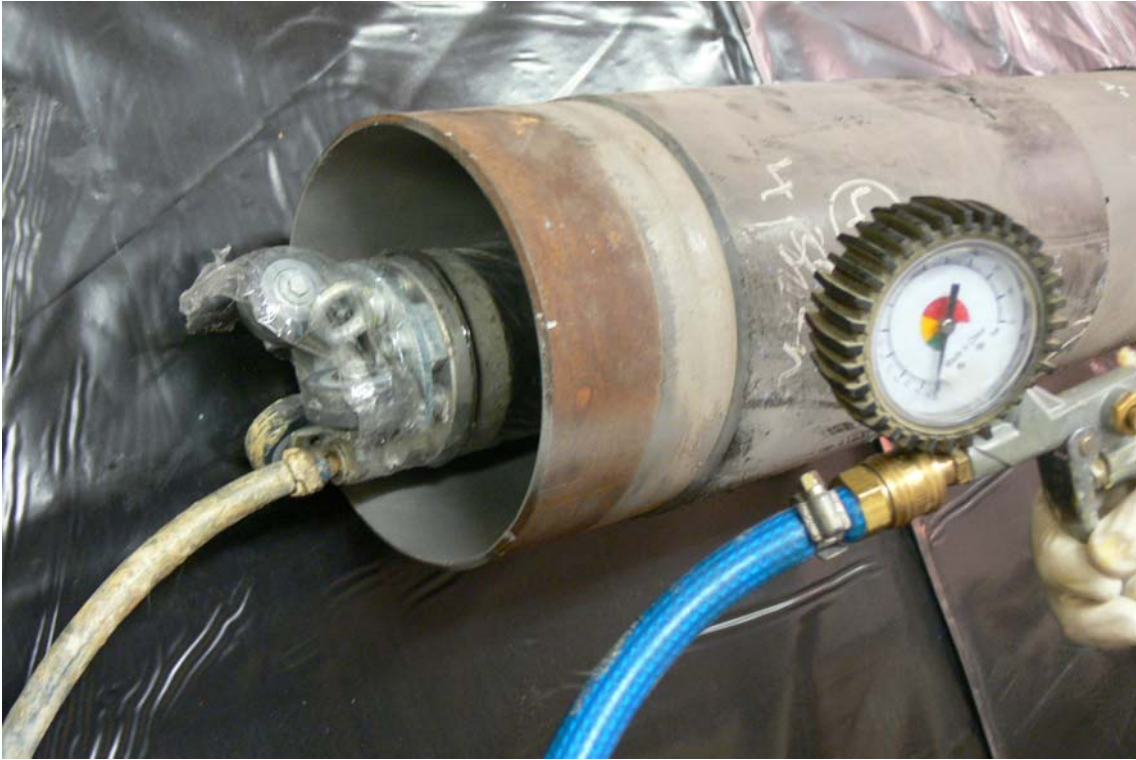
14. ábra. Egy DN200-as csőszál belső megerősítése: a belső nyomás biztosítása.

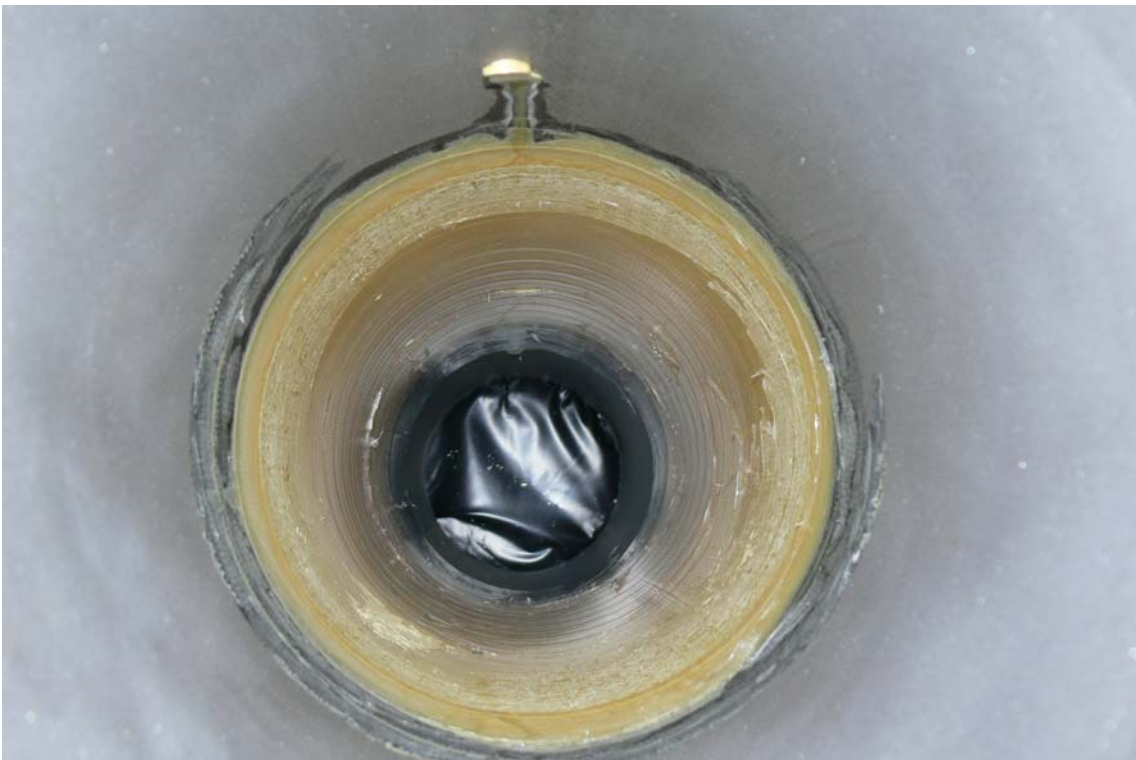
Egy elkészült belső megerősítést a 15. ábra szemléltet.

15. ábra. Egy belülről megerősített DN200-as csőszál.

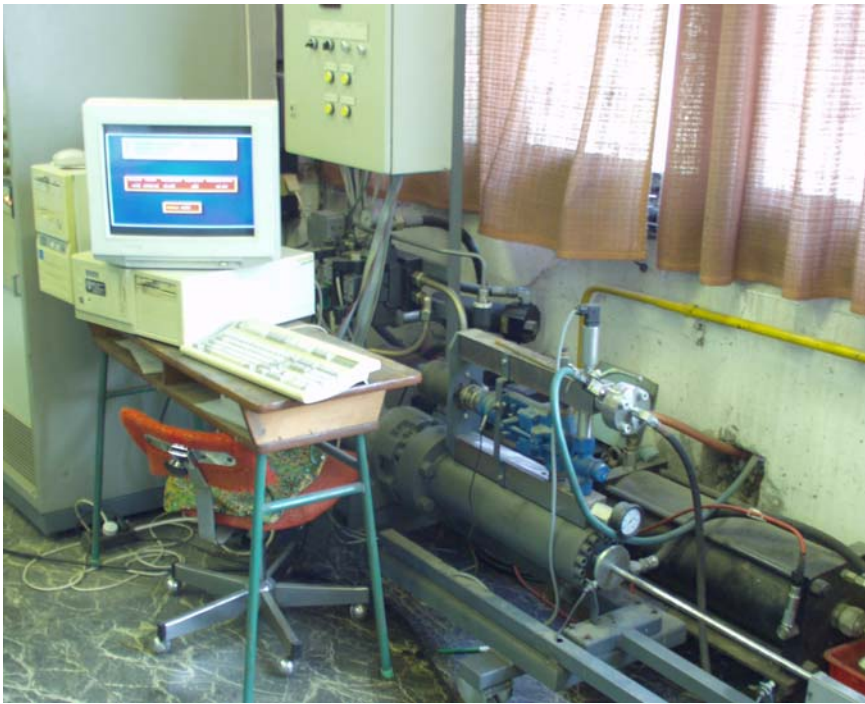
Az egymás mellett elhelyezkedő 700 bar -os és 100 bar -os munkahengereket – ebben a sorrendben – a 18. ábra szemlélteti. A felvételen a vezérlő- és adatgyűjtő számítógépek is láthatók.

18. ábra. A fárasztó- és repesztő-rendszerek munkahengerei, a vezérlő- és adatgyűjtő számítógépekkel.

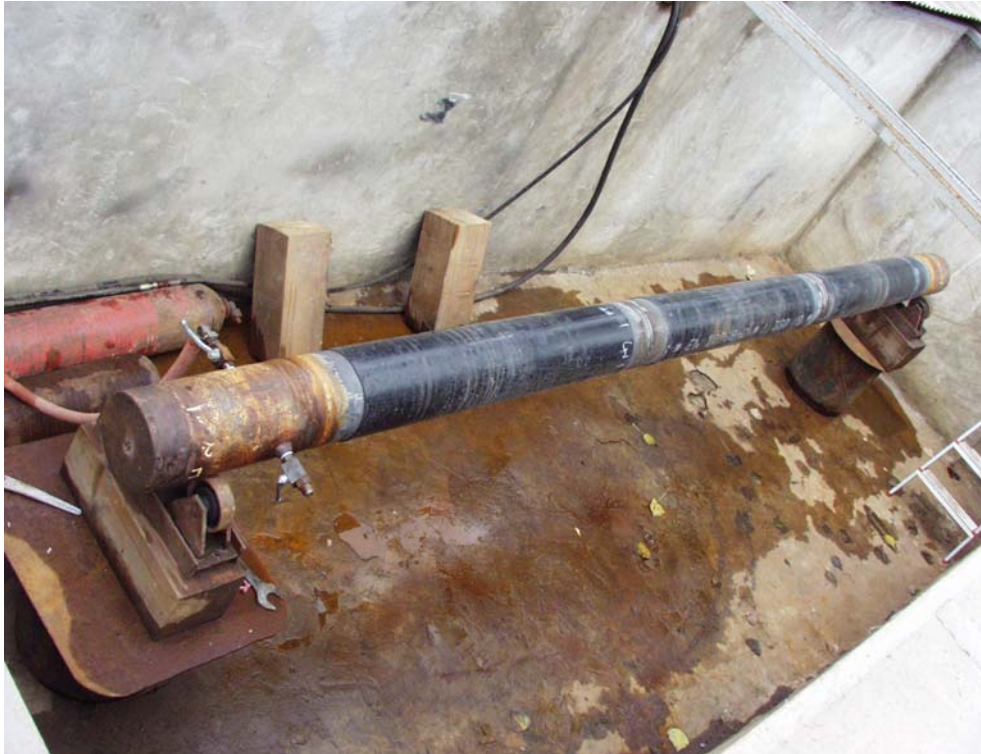
A megerősítés nélküli, két körvarratot tartalmazó DN 200-as csőszakaszt $2 \cdot 10^4$ ciklusú fárasztóvizsgálat után, repesztővizsgálatra előkészítve a 21. ábra, a repesztővizsgálat elvégzését követően pedig a 22. ábra szemlélteti.

21. ábra. A megerősítés nélküli, két körvarratot tartalmazó, DN 200-as csőszakasz (a3) a fárasztóvizsgálat után, repesztővizsgálatra előkészítve.

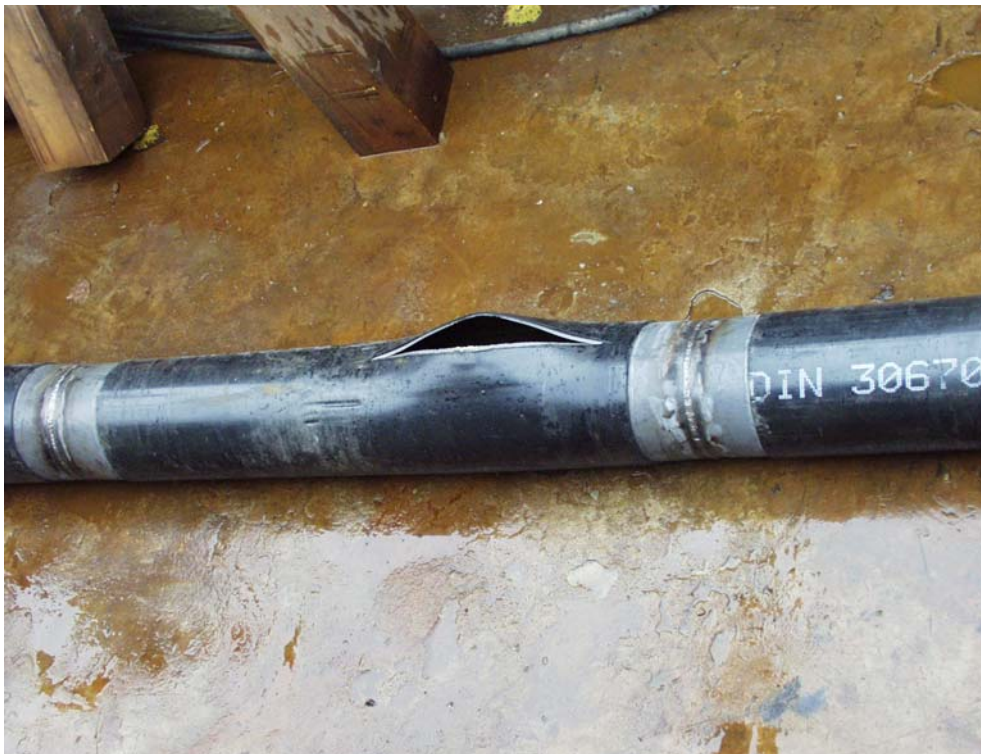
22. ábra. A megerősítés nélküli, két körvarratot tartalmazó, DN 200-as csőszakasz (a3) a repesztővizsgálat után.

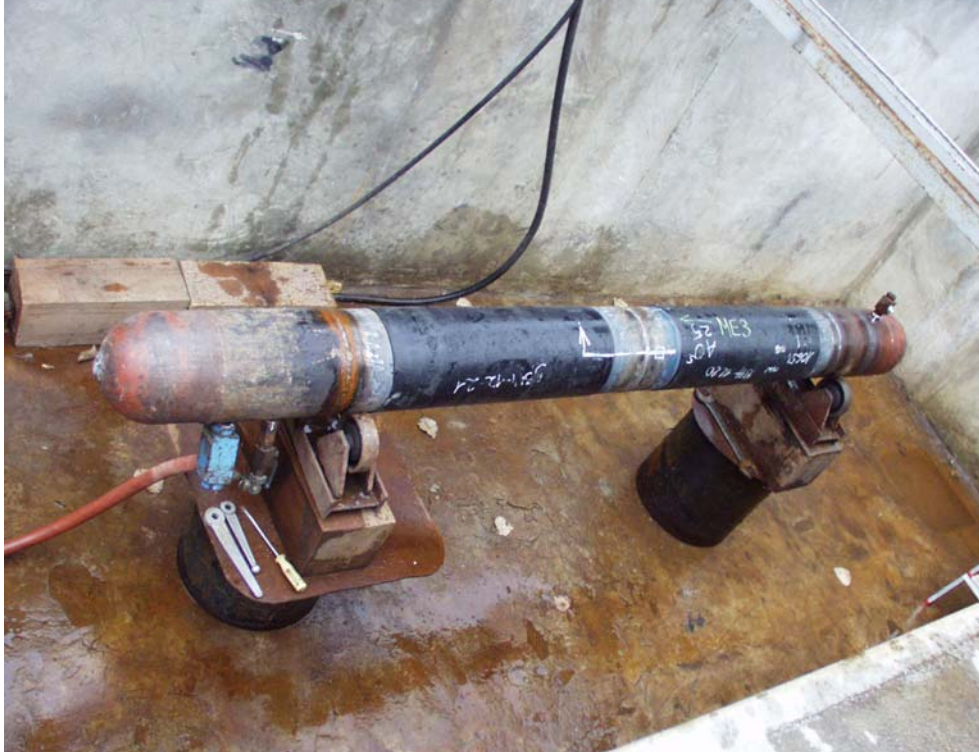
A megerősítés nélküli, egy körvarratot tartalmazó *DN 200*-as csőszakaszt $2 \cdot 10^4$ ciklusú fárasztóvizsgálat után, repesztővizsgálatra előkészítve a 24. ábrán, a repesztővizsgálat elvégzését követően pedig a 25. ábrán mutatjuk be.

24. ábra. A megerősítés nélküli, egy körvarratot tartalmazó, *DN 200*-as csőszakasz (a4) a fárasztóvizsgálat után, repesztővizsgálatra előkészítve.

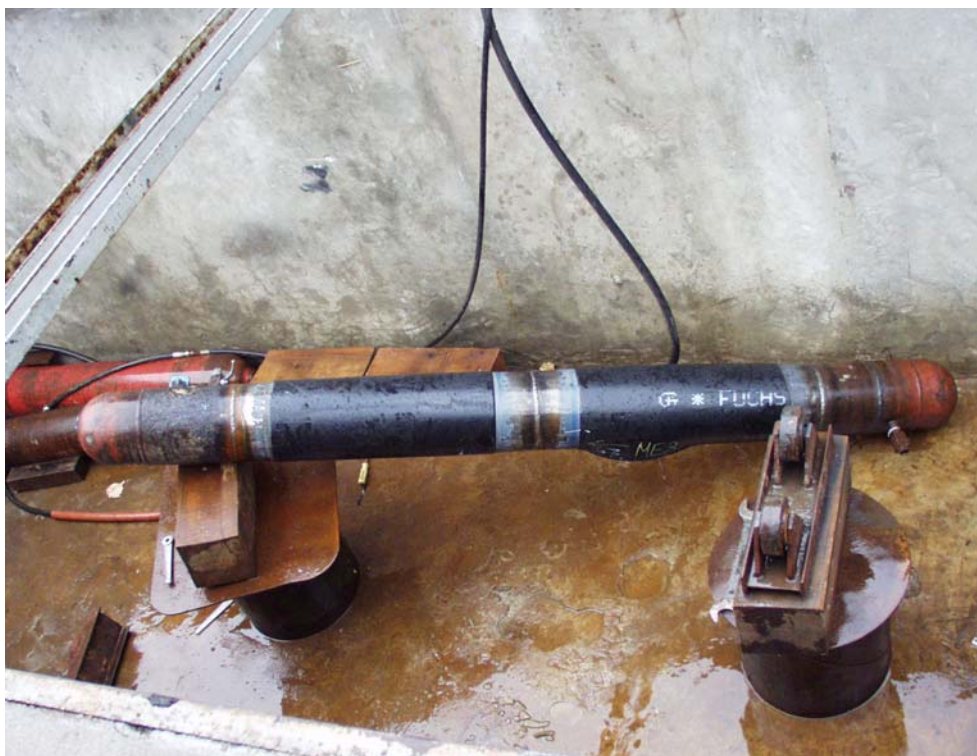
25. ábra. A megerősítés nélküli, egy körvarratot tartalmazó, DN 200-as csőszakasz (a4) a repesztővizsgálat után.

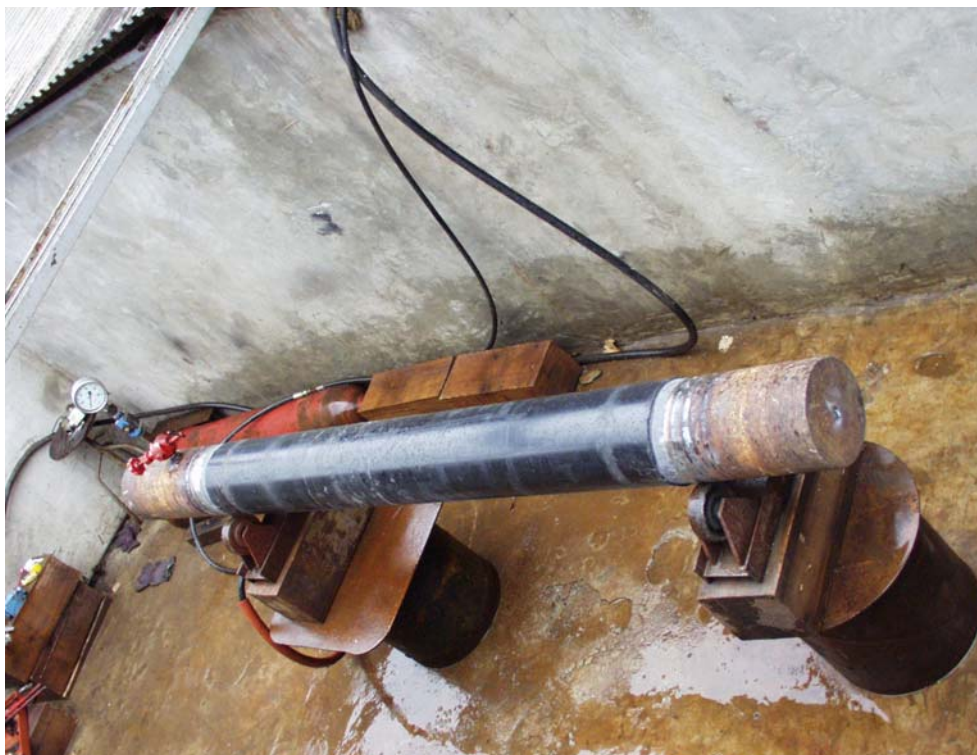
A *b1* jelű csőszakasz hibátlan csőből állt, kialakítása, jellemzői megegyeztek az *a1* jelű csőszakaszéval, a különbség mindössze annyi volt, hogy a cső lezárásához sík edényfeneket használtunk. Ezt a csőszakaszt 10^5 ciklusszámig fárasztottuk, majd repesztettük. A csőszakaszt a fárasztóvizsgálat után, repesztővizsgálatra előkészítve a 27. ábrán, a repesztővizsgálat elvégzését követően pedig a 28. ábrán láthatjuk.

27. ábra. A megerősítés nélküli, hibátlan, DN 200-as csőszakasz (*b1*) a fárasztóvizsgálat után, repesztővizsgálatra előkészítve.

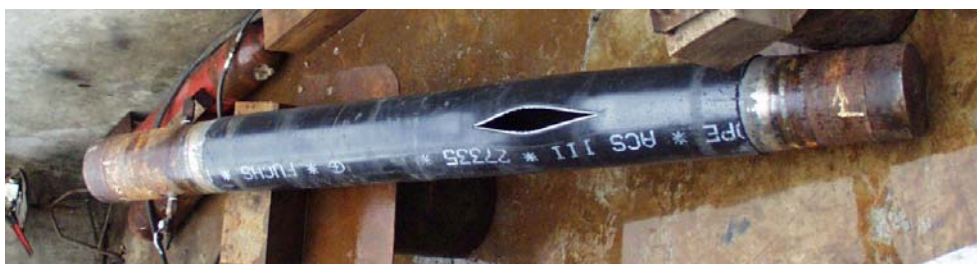
28. ábra. A megerősítés nélküli, hibátlan, DN 200-as csőszakasz (*b1*) a repesztővizsgálat után.

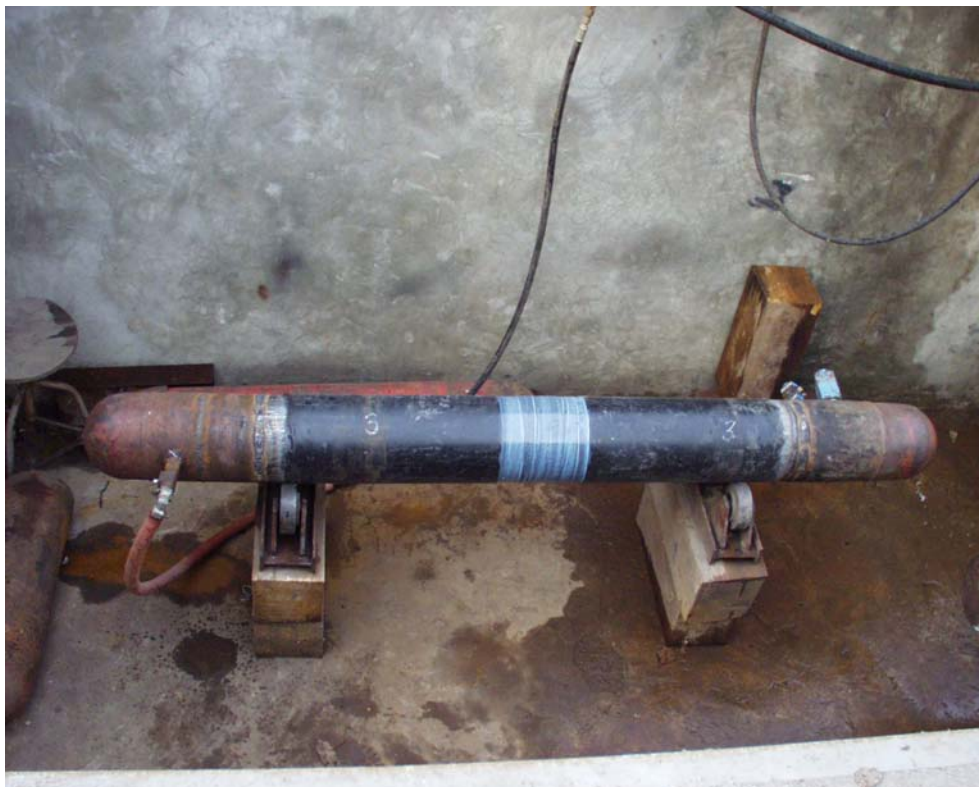
A kívülről megerősített DN 200-as csőszakasz (b3) vázlatát a 29. ábra, a csőszakaszt 10^5 ciklusú fárasztóvizsgálat után, repesztővizsgálatra előkészítve a 30. ábra, a repesztővizsgálat elvégzését követően pedig a 31. ábra szemlélteti.

30. ábra. A kívülről megerősített DN 200-as csőszakasz (b3) a fárasztóvizsgálat után, repesztővizsgálatra előkészítve.

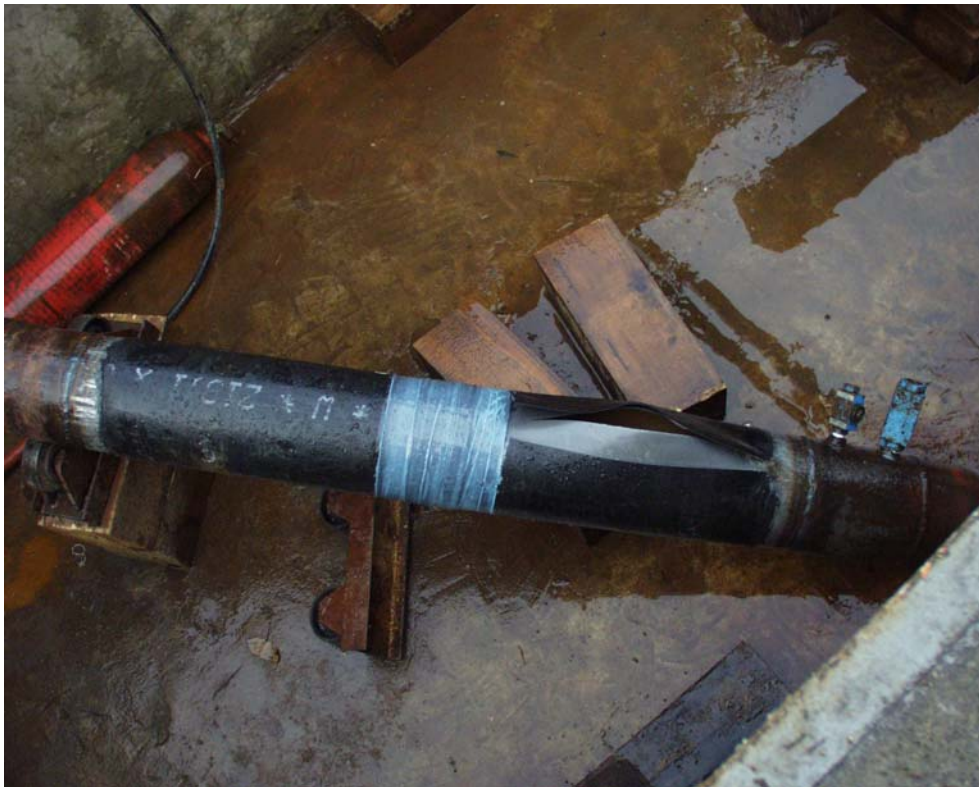
31. ábra. A kívülről megerősített DN 200-as csőszakasz (b3) a repesztővizsgálat után.

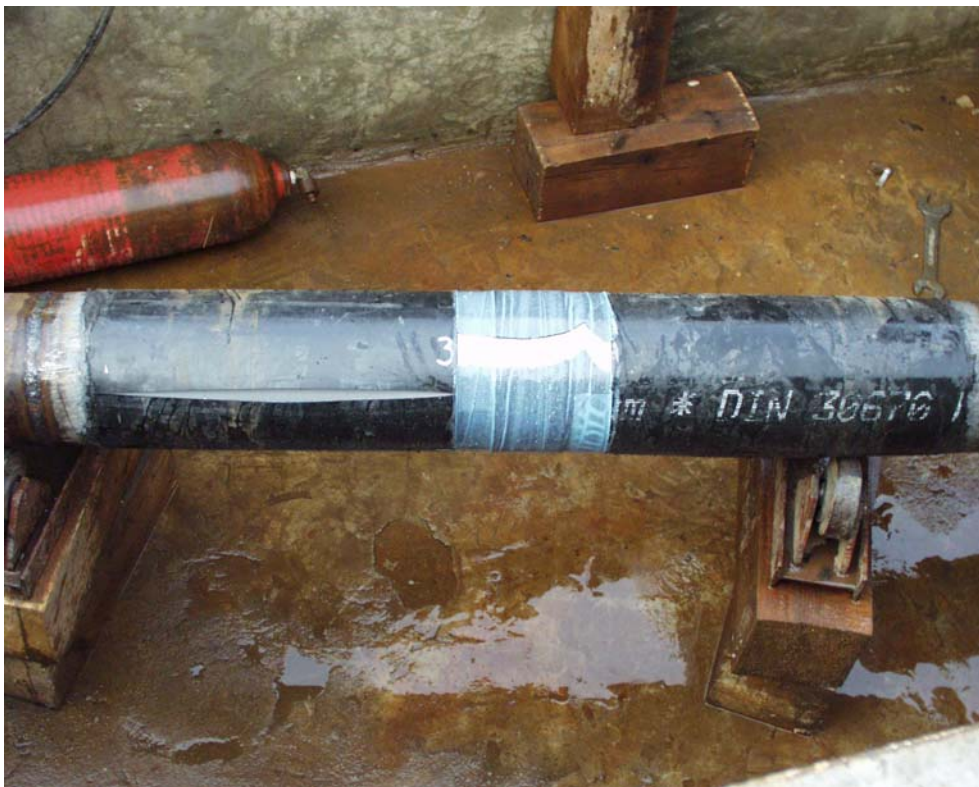
A 32. ábra bemutatja a körvarrat külső megerősítésének tönkremenetelét, amely a csőszakasz felhasadása előtt következett be.

32. ábra. A DN 200-as csőszakasz (b3) felszakadt külső megerősítése a repesztővizsgálat után.

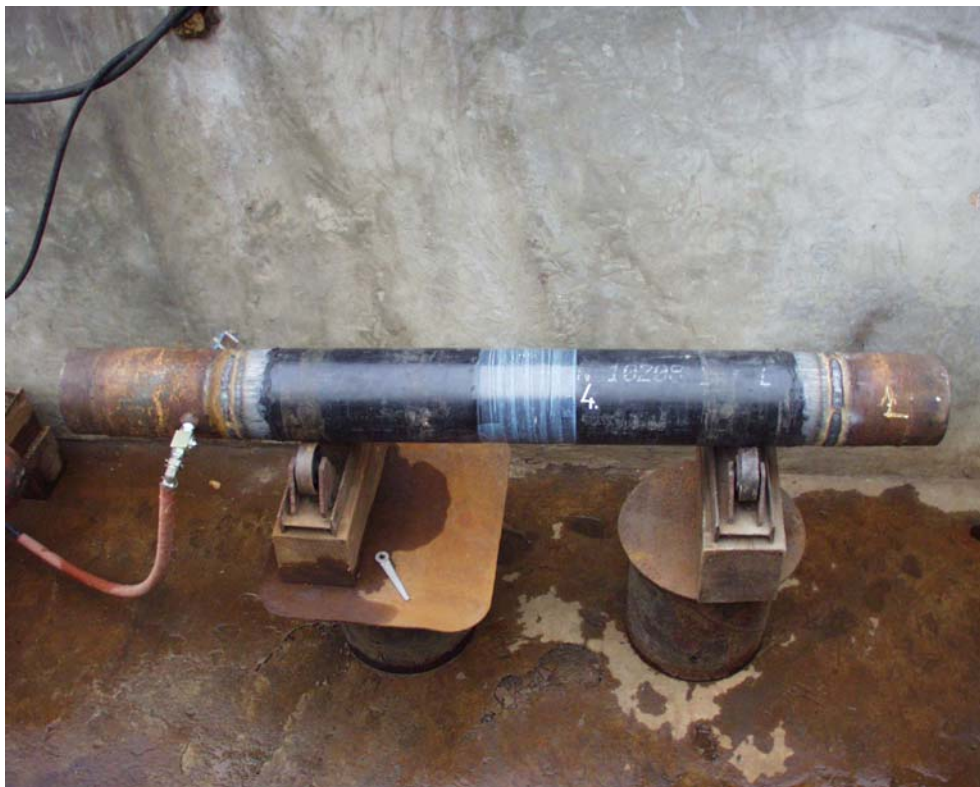
A *b3* jelű csőszakasztól alig különböző, kívülről megerősített *DN 200*-as csőszakasz (*b4*) vázlatát a 33. ábrán, a csőszakaszt 10^5 ciklusú fárasztóvizsgálat után, repesztővizsgálatra előkészítve a 34. ábrán, a repesztővizsgálat elvégzését követően pedig a 35. ábrán láthatjuk.

34. ábra. A kívülről megerősített *DN 200*-as csőszakasz (*b4*) a fárasztóvizsgálat után, repesztővizsgálatra előkészítve.

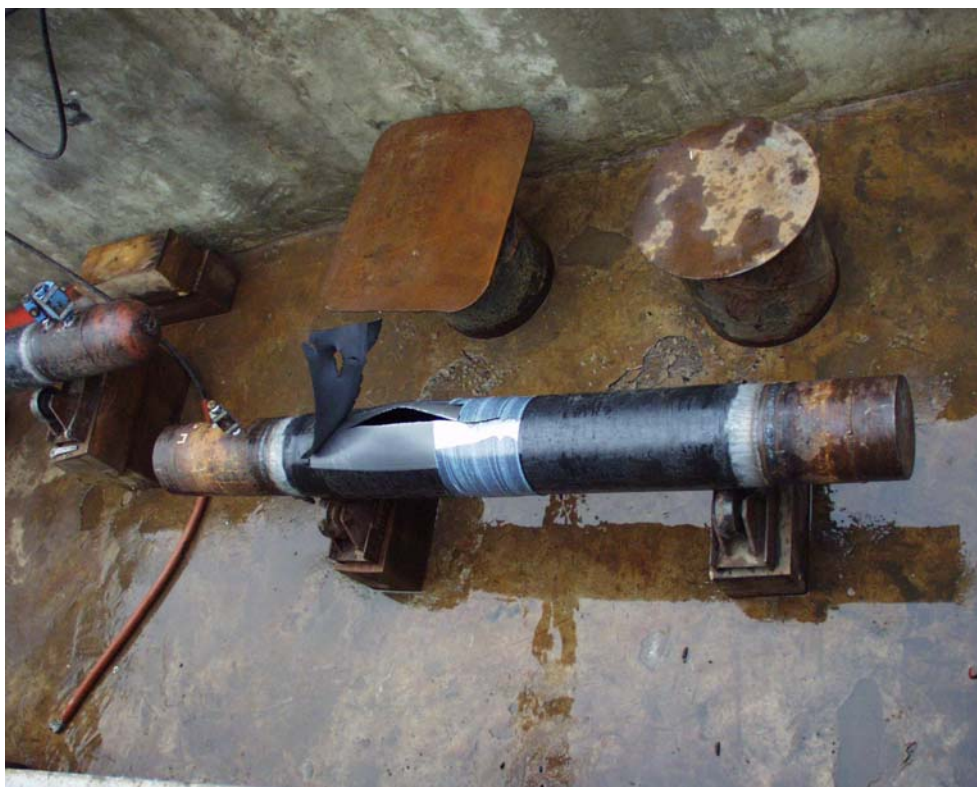
35. ábra. A kívülről megerősített DN 200-as csőszakasz (b4) a repesztővizsgálat után.

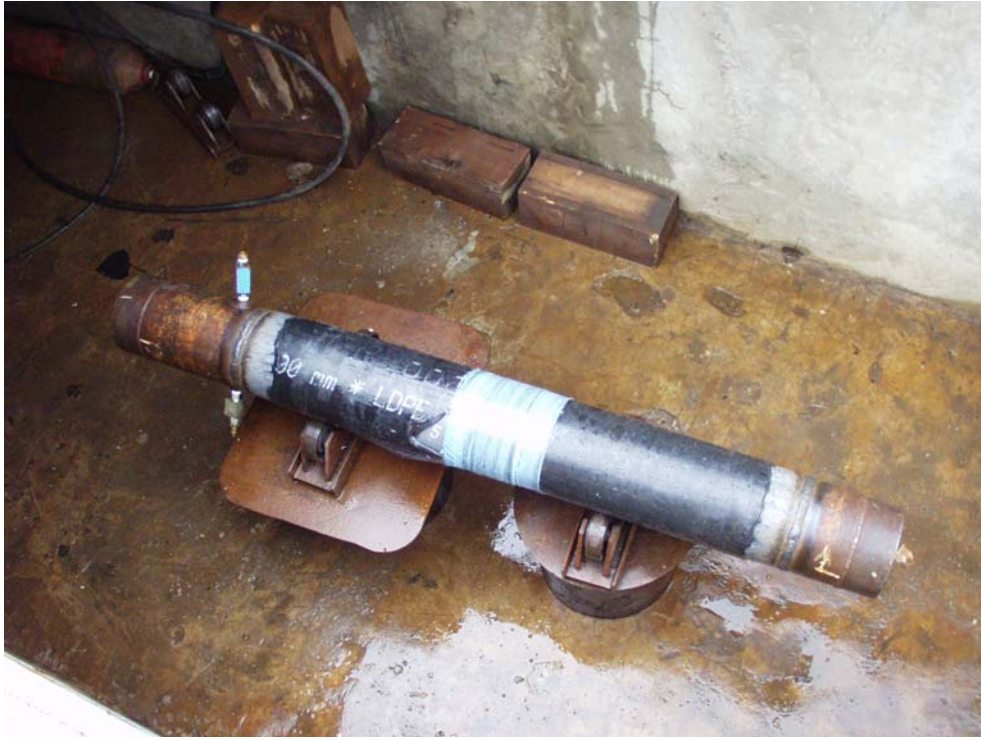
37. ábra. A kívülről megerősített DN 200-as csőszakasz (b5) a fárasztóvizsgálat után, repesztővizsgálatra előkészítve.

A b3 és a b4 jelű csőszakaszokkal lényegében megegyező, ugyancsak kívülről megerősített DN 200-as csőszakasz (b5) vázlatát a 36. ábrán, a csőszakaszt 10^5 ciklusú fárasztóvizsgálat után, repesztővizsgálatra előkészítve a 37. ábrán, a repesztővizsgálat elvégzését követően pedig a 38. ábrán szemléltetjük.

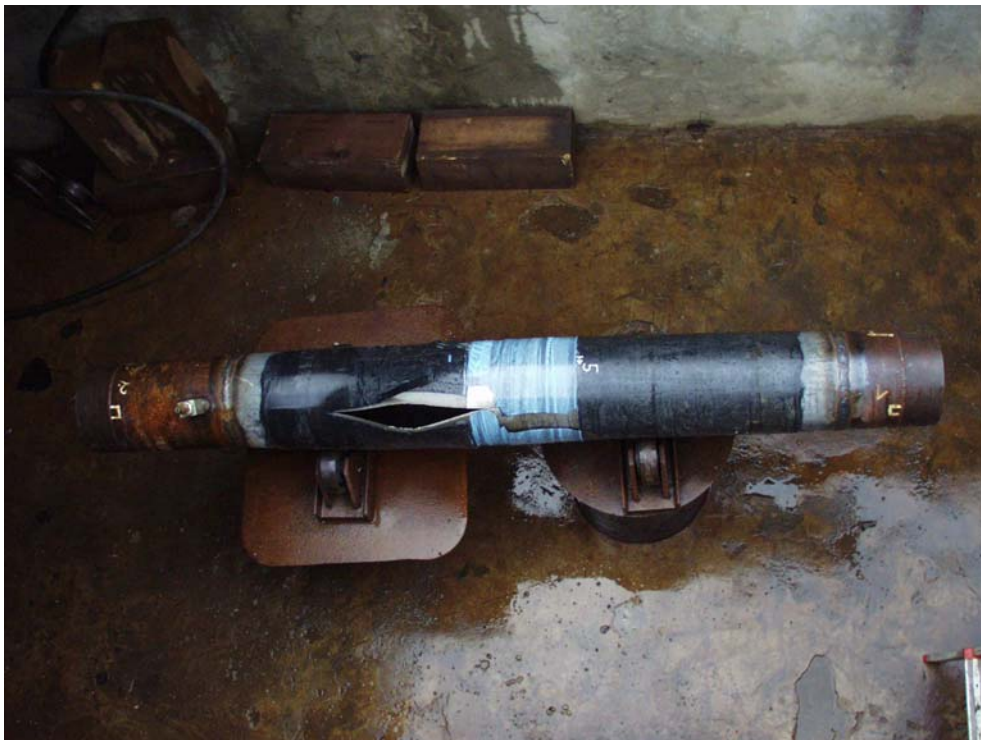
38. ábra. A kívülről megerősített DN 200-as csőszakasz (b5) a repesztővizsgálat után.

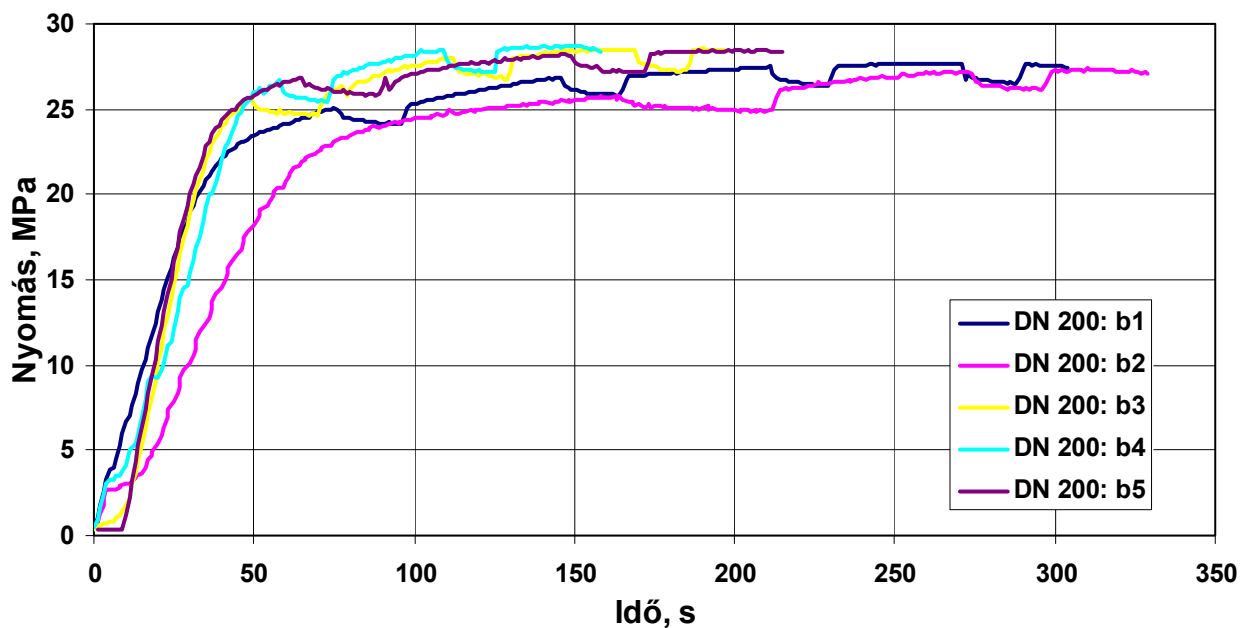
39. ábra. A DN 200-as csőszakaszok második sorozatának (*b* jelű csövek) repesztővizsgálatai során regisztrált nyomás-idő diagramok.

A 39. ábra öt DN 200-as kísérleti csőszakasz (b jelű, második sorozat) repesztése során felvett nyomás-idő diagramját mutatja. A csőszakaszok tönkremenetele azonos módon ment végbe, mind az öt csőszakasz a palástfelületén hasadt fel. A NEM MEGFELELŐ-nek minősített és kívülről megerősített körvarratok károsodása egyik csőszakaszon sem következett be, ami utal a megerősítés alkalmazhatóságára.

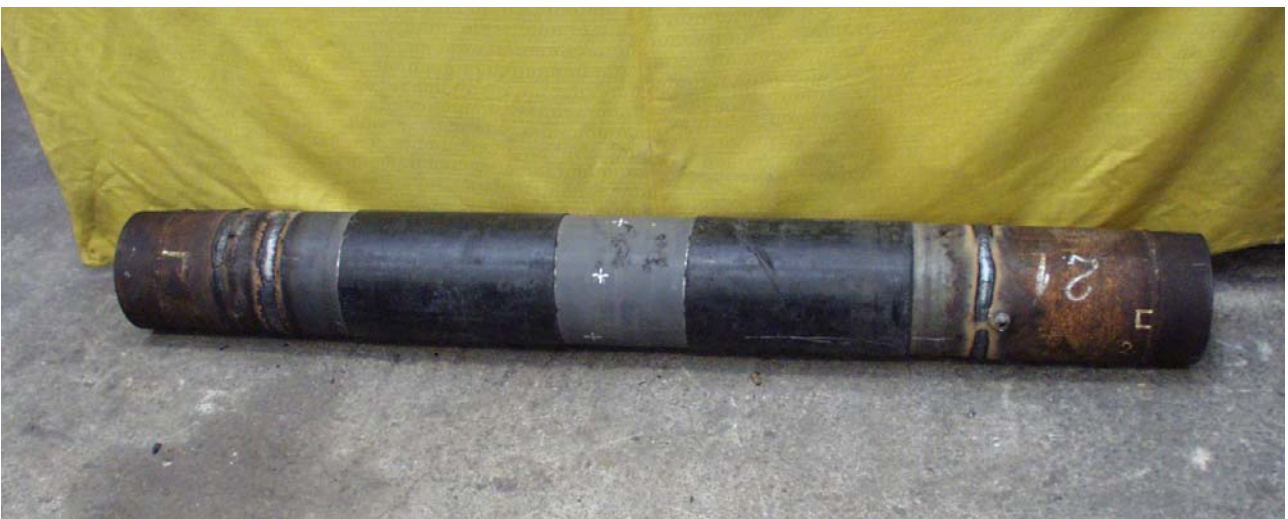
45. ábra. A belülről megerősített, mesterséges hibákat tartalmazó, DN 200-as csőszakasz (o3).

Az o3 jelű, belülről megerősített csőszakasz vázlatát a 44. ábra, a csőszakasz képét pedig a 45. ábra mutatja be.

Az *o3* jelű csőszakasz károsodása a $d_1 = 20 \text{ mm}$ -es zsákfurat kifújásával következett be.
