Beszámoló a

„Fém-polimer hibrid csövek élettartam gazdálkodása”

**című, OTKA T 049126 nyilvántartási számú
pályázat keretében végzett munkáról**

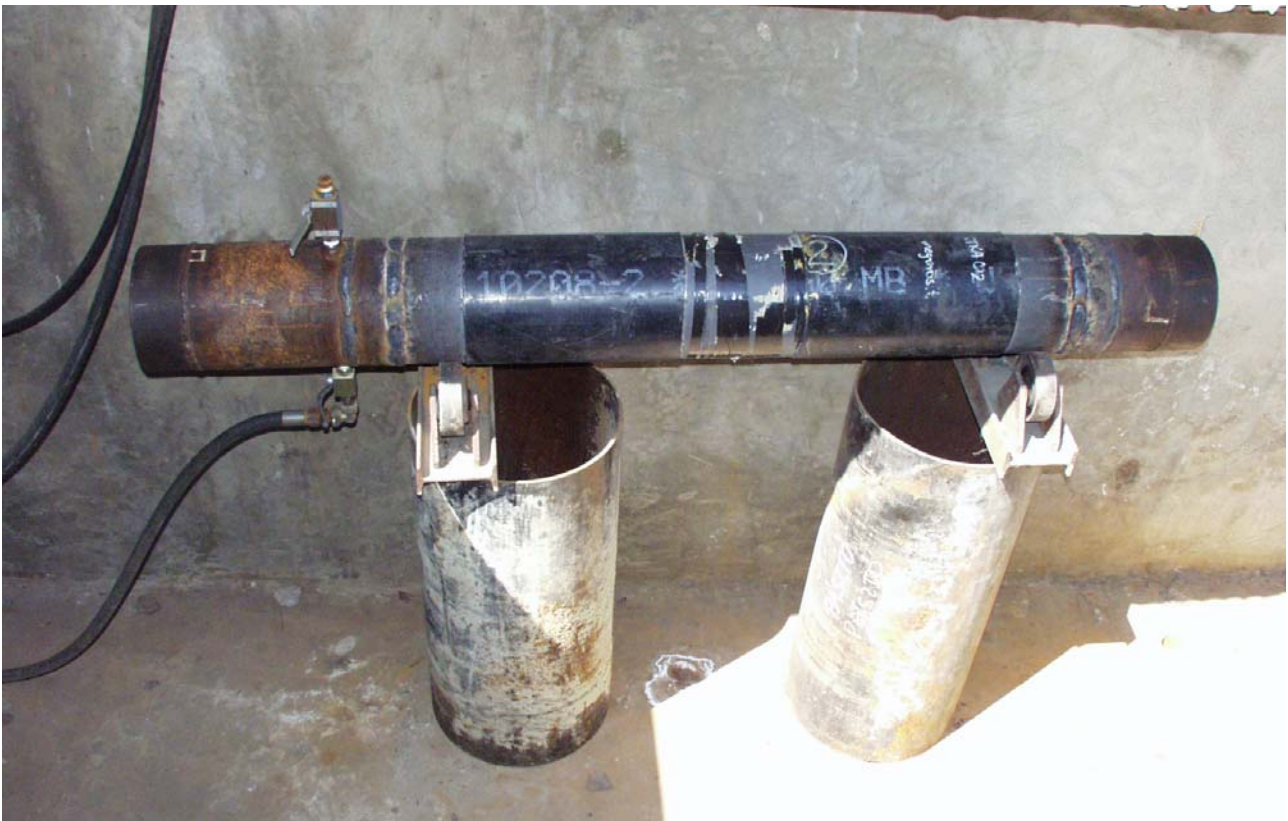
47. ábra. A belülről megerősített DN 200-as csőszakasz (*o2*) a fárasztóvizsgálat után, repesztővizsgálatra előkészítve.

Az *o2* jelű, belülről megerősített csőszakasz vázlatát a 46. ábrán, a csőszakasz képét pedig a 47. ábrán szemléltetjük. A csőszakasz tönkremenetele két fázisban következett be. Az első fázisnak a fárasztás során, $0,447 \cdot 10^5$ ciklusnál (44698 ciklus), a $d_1 = 20 \text{ mm}$ -es furatnál észlelt szivárgást (részleges tönkremenetel) tekintjük, amely után a fárasztást már nem is folytattuk tovább. A második fázis a repesztés során bekövetkezett teljes tönkremenetel, amely a $d_1 = 20 \text{ mm}$ -es átmenő furatnál, a belső erősítés kilökésével ment végbe. A csőszakasz károsodás utáni képét a 48. ábra, a végleges tönkremenetel helyét a 49. ábra, a kilökött belső erősítést pedig az 50. ábra mutatja be.

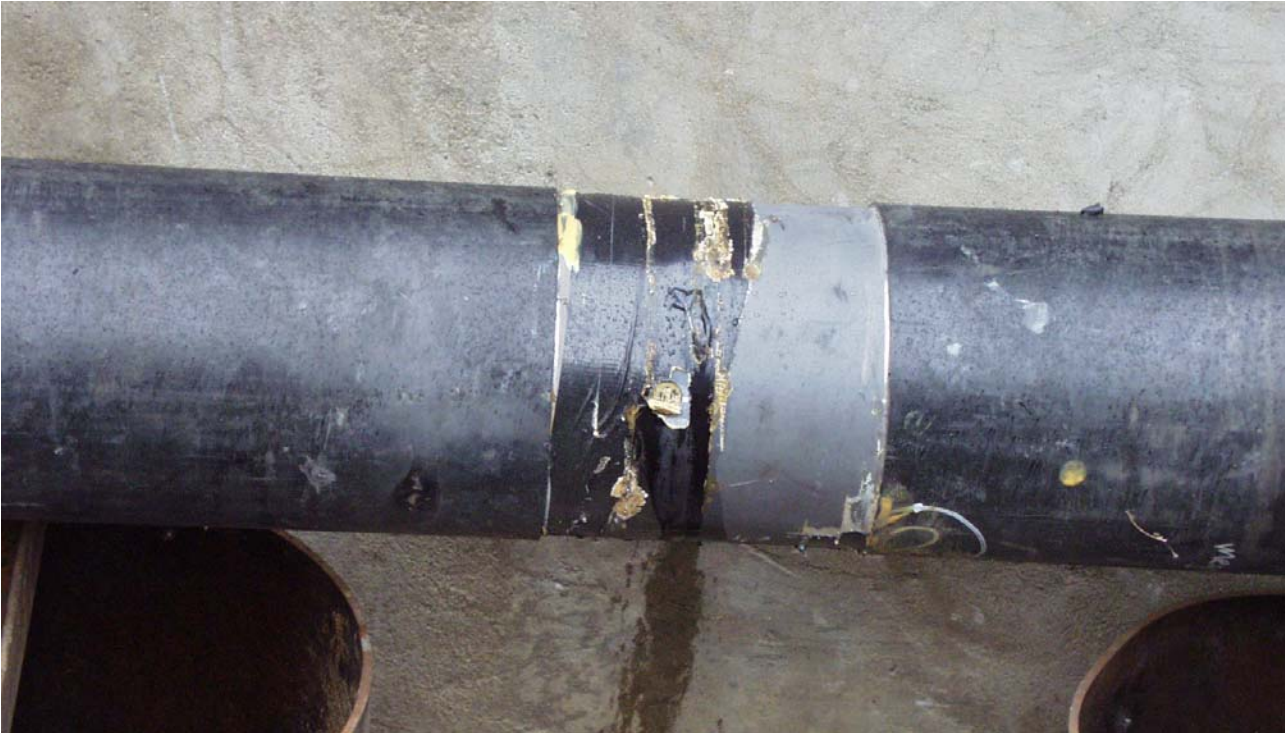
48. ábra. A belülről megerősített, mesterséges hibákat tartalmazó, DN 200-as csőszakasz (o2) a teljes károsodást követően.

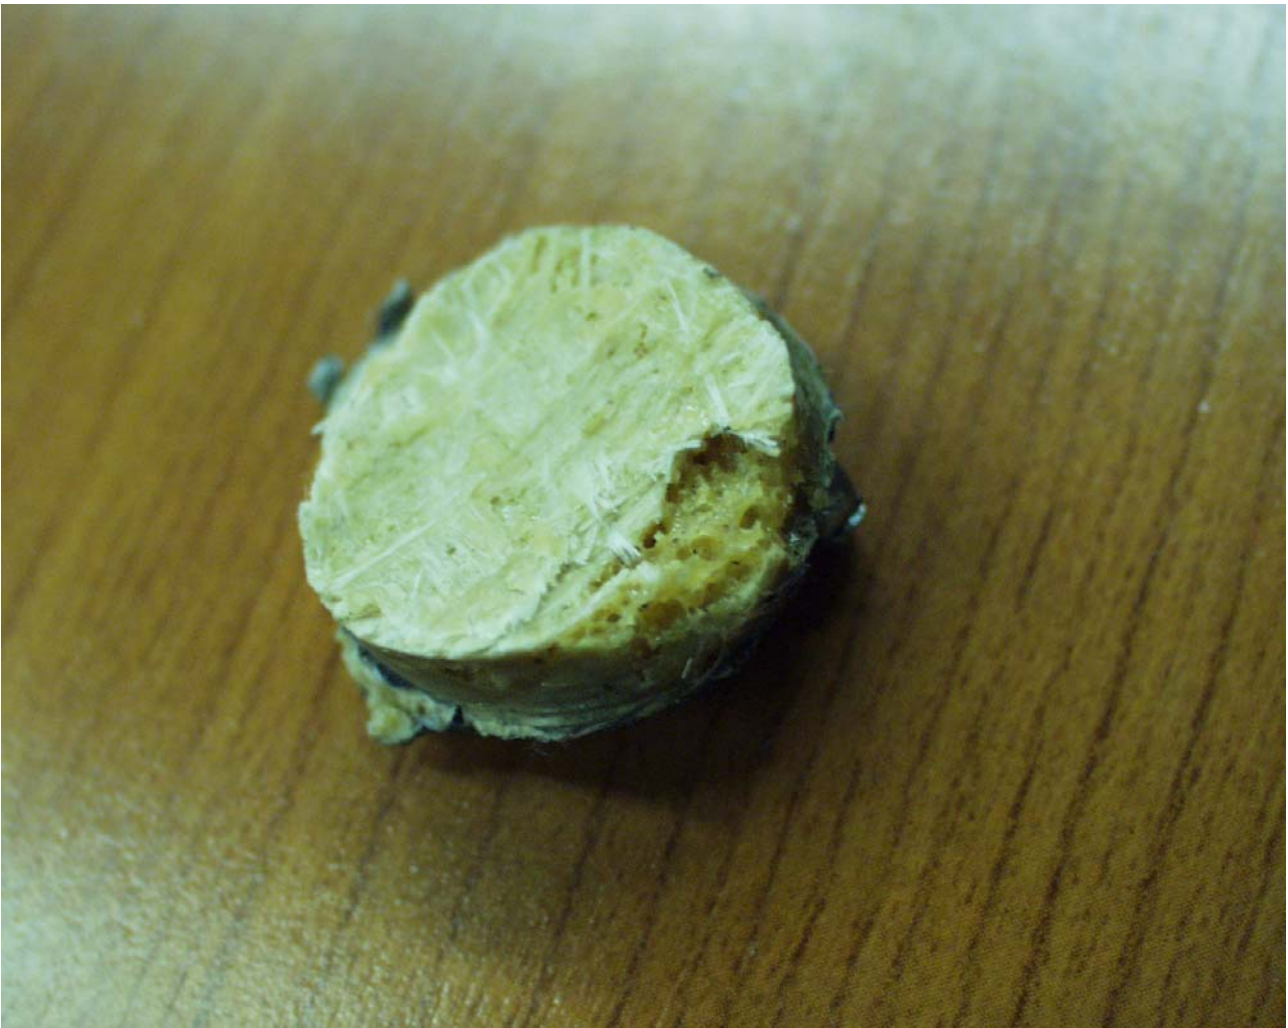
50. ábra. A teljes károsodás helyéről kilökött belső megerősítés darab a belülről megerősített, mesterséges hibákat tartalmazó, DN 200-as csőszakaszról (o2).

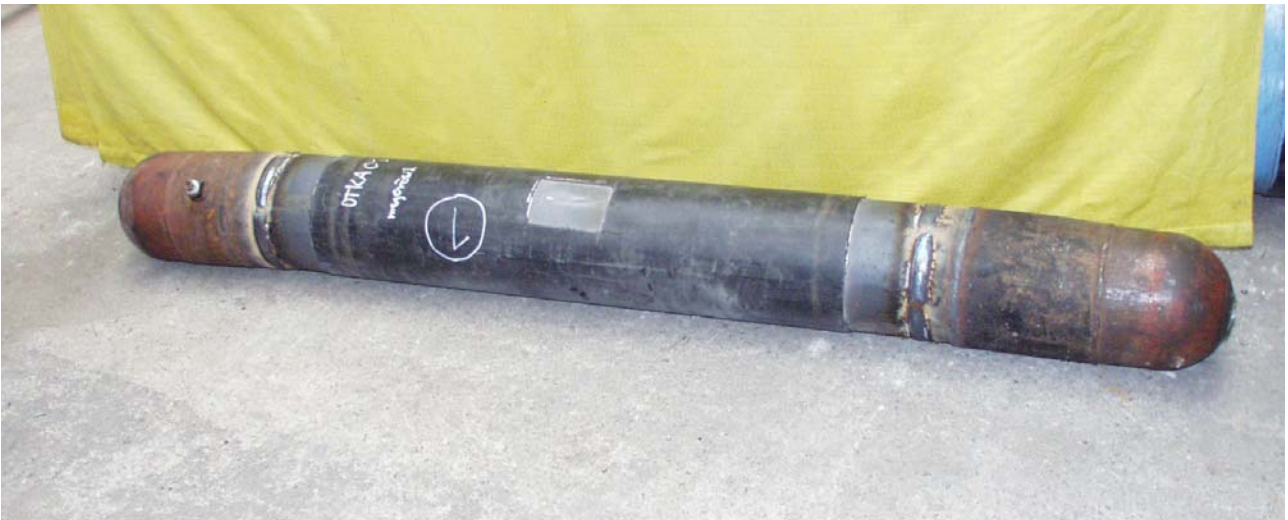
52. ábra. A belülről megerősített, mesterséges hibát tartalmazó, DN 200-as csőszakasz (o1).

Az o1 jelű, belülről megerősített csőszakasz vázlatát az 51. ábrán, a csőszakasz képét pedig az 52. ábrán szemléltetjük. A csőszakasz tönkremenetele a hosszirányú bemetszés kinyílásával következett be, amely az 53. ábrán mutatunk be.

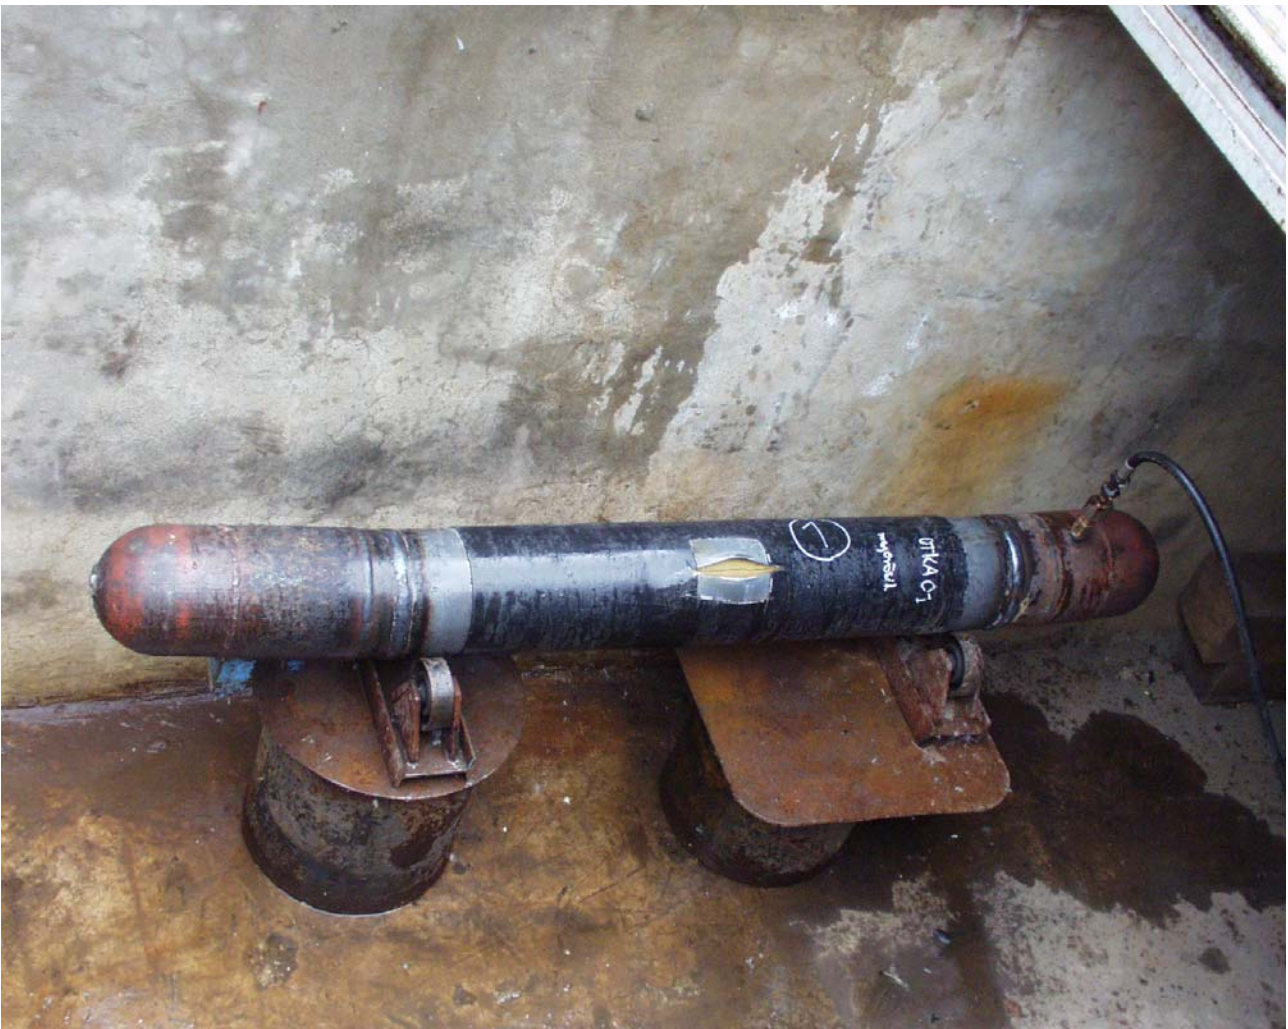
53. ábra. A belülről megerősített, mesterséges hibát tartalmazó, DN 200-as csőszakasz (o1) a károsodást követően.

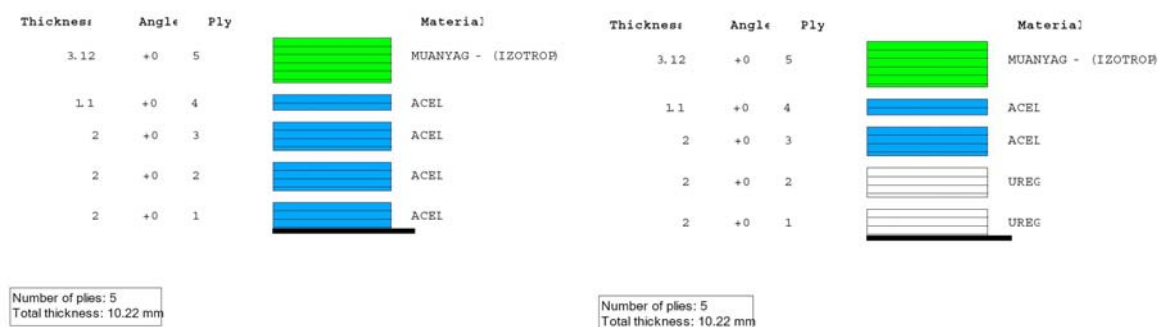
(a) hibamentes hely

(b) 4 mm-es belső hiba helye

57. ábra. A hiba/sérülés mélységének figyelembevétele héjelemeknél.

Rétegzett héjelemeknél a rétegszám és a rétegvastagságok megfelelő megválasztásával azonos végelem hálózat alkalmazásánál is elérhető, hogy a hiba/sérülés mélységének a megváltoztatása a hibához/sérüléshez tartozó elemeken az egyes rétegek anyagi tulajdonságainak megváltoztatásával kezelhető legyen (57. ábra).

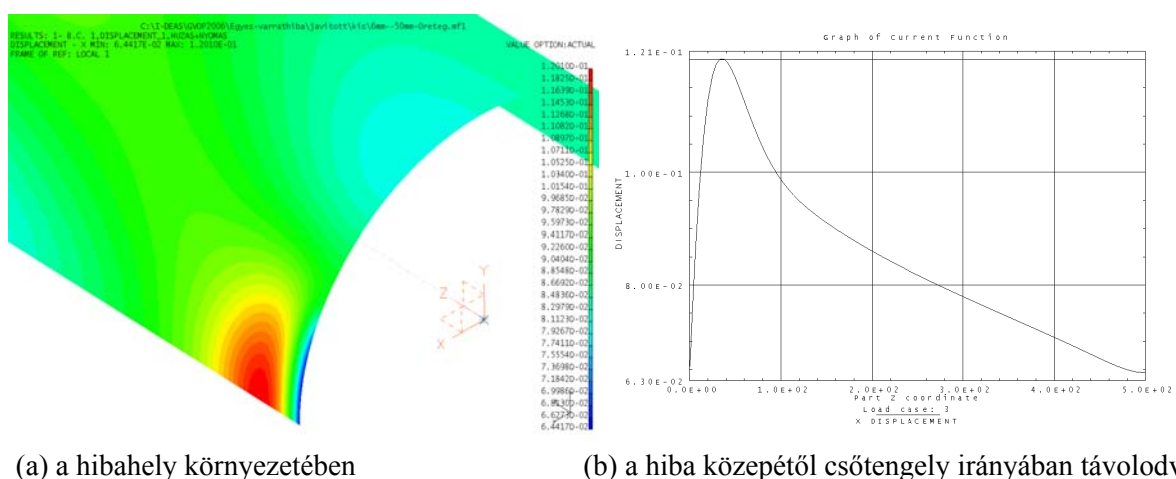
(a) a hibahely környezetében

(b) a hiba közepétől csőtengely irányában távolodva

59. ábra. A sugárirányú deformáció jellege belső körhiba esetén.

A belső kör és hosszirányú hibáknál a szilárdságtani analízis egy érdekes jelenségre mutatott rá: arra, hogy belső hibák esetén a cső deformációja olyan, hogy a legnagyobb sugárirányú elmozdulások nem a hibánál, hanem a hiba mellett lépnek fel. Ezt a jelenséget körhibára az 59. ábra, hosszirányú hibára pedig a 60. ábra mutatja be.

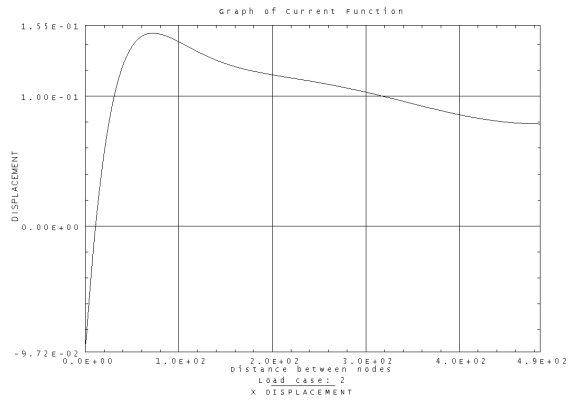
(a) a hibahely környezetében

(b) a hiba közepétől körkörösen távolodva

60. ábra. A sugárirányú deformáció jellege belső hosszirányú hiba esetén.

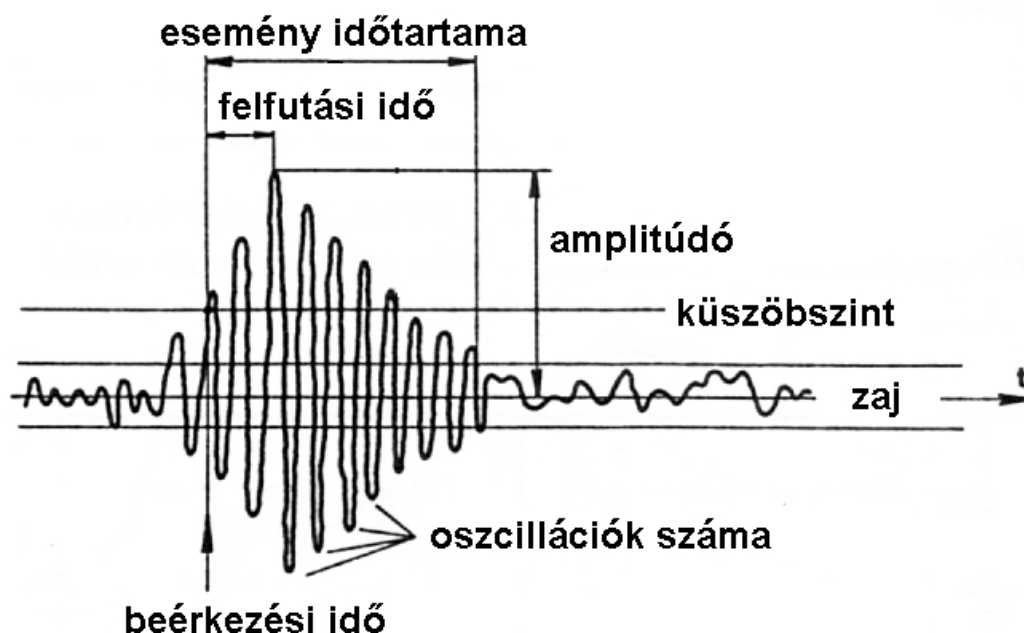
64. ábra. Kitöréses típusú AE esemény paramétereit.

Az akusztikus emissziós vizsgálat célja, hogy az anyagban keletkező AE jeleket kiváltó jelenségeket minél pontosabban azonosítsuk. Ezért a detektált jelekről minél több információt próbálunk begyűjteni. Egy kitöréses típusú AE jelet a következő paraméterekkel írunk le: amplitúdó, esemény időpontja, felfutási idő, esemény időtartama és rezgésszám (64. ábra).
