A kőszegi Bencés Rendház tartószerkezeti vizsgálata

A cikk célja bemutatni a kőszegi Bencés Rendház tartószerkezeti vizsgálatának fontosabb tanulságait. A fókuszba azokat a szerkezeti problémákat kerültek, amik meghatározónak bizonyultak a tartószerkezetek múltbeli és jövőbeli állapotának szempontjából. Rámutatunk, hogy milyen konstrukciós hibák vezettek meghibásodásokhoz, és hogy a felújítás tervezése során milyen körülmények nehezítik a szerkezeti szempontból ideális felújítás.

The present paper is a case study for the structural analysis of the Benedictine Monastery of Kőszeg. The main goal of the paper is to show the architectural solutions yield to structural problems in the past and the future. We focus on the construction problems, which have caused damages and cracks. On the next step we make a list of the present problems: what kind of regulations make harder to design a structurally good solution for the future.

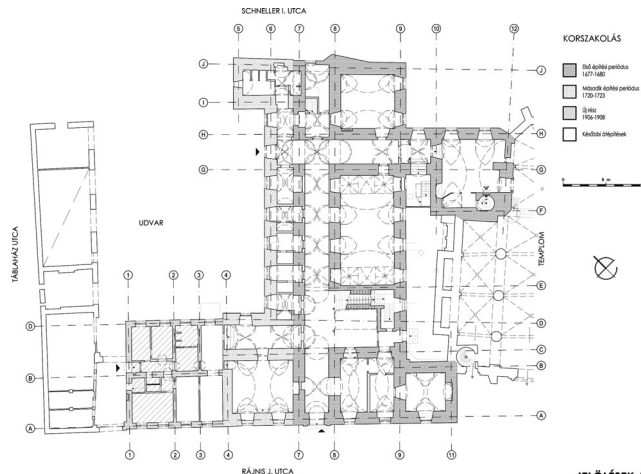
2. ábra: A rendház földszinti alaprajza korszakonkénti jelöléssel

Az egykori jezsuita rendházat a XVII. század második felében, a katolikus hit visszaállításának jegyében alapították Kőszegen I. Lipót császár idején (1. ábra). Pietro Orsolini tervei alapján emelték rendházat a Szent Jakab templom közvetlen szomszédságában, melynek építését 1680-ban fejezték be. A leírások alapján ekkor egy alapincézett, földszint plusz két szint magas épület készült el. A mai alaprajz templom felé eső traktusa és az előtte futó folyosóval állt ekkor az épület (2. ábra).
