**LUKÁCS SÁNDOR
MECHATRONIKAI ÉS GÉPÉSZETI
SZAKGIMNÁZIUM,
SZAKKÖZÉPISKOLA
ÉS KOLLÉGIUM**

**Az épületegyüttes állapotfelmérése
és korszerűsítési javaslatok**

Kutatási jelentés

Győr, 2017.

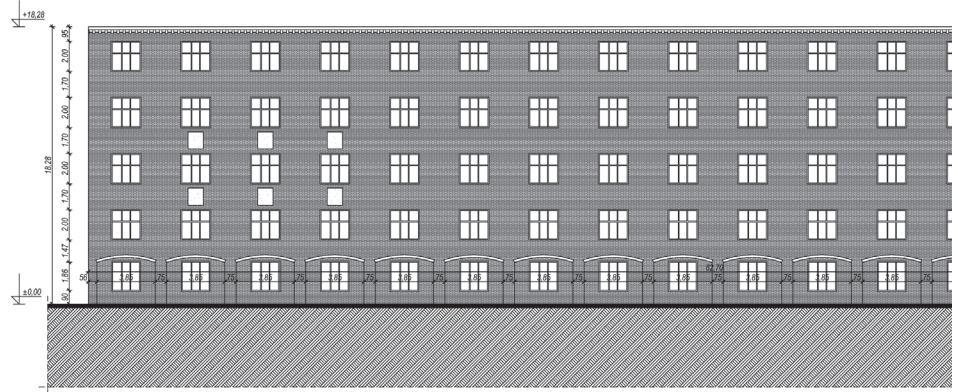
Délkeleti homlokzat 1:500
[felmért állapot]

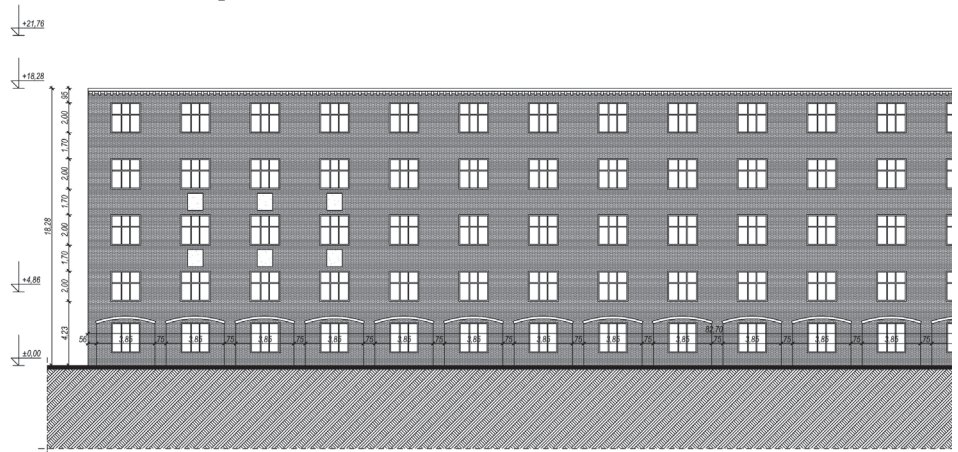
AA metszet 1:500
[felmért állapot]

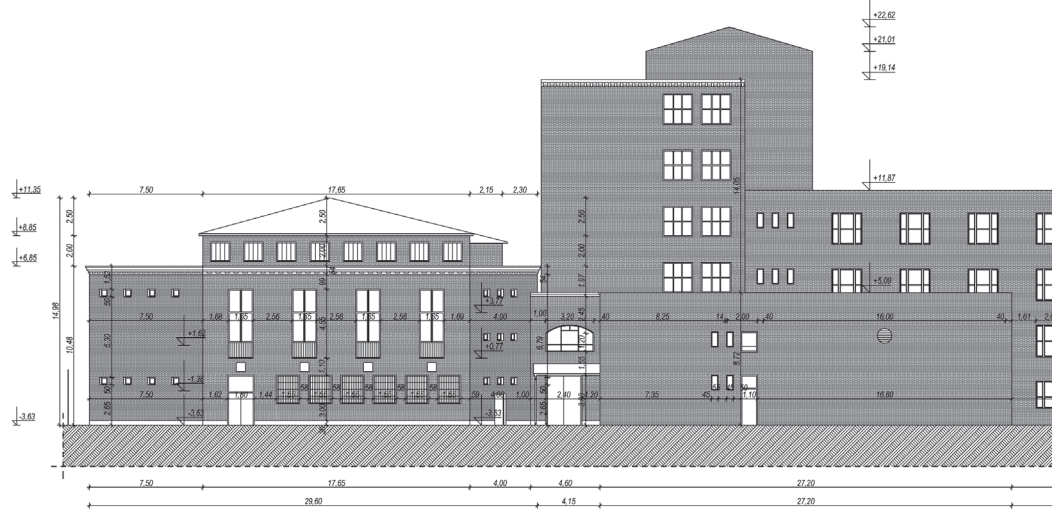
Északkeleti homlokzat 1:500
[felmért állapot]

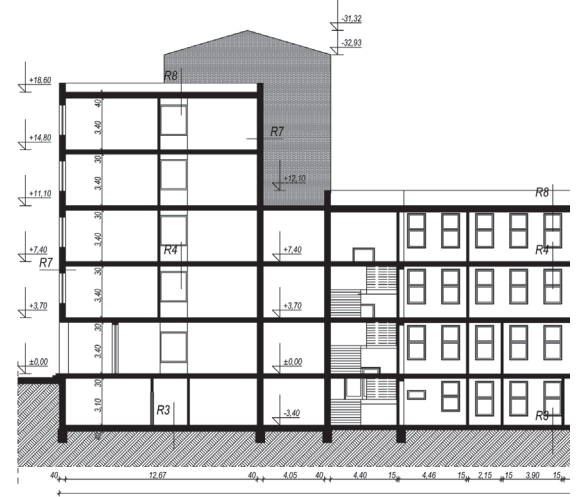
EE metszet 1:500
[felmért állapot]

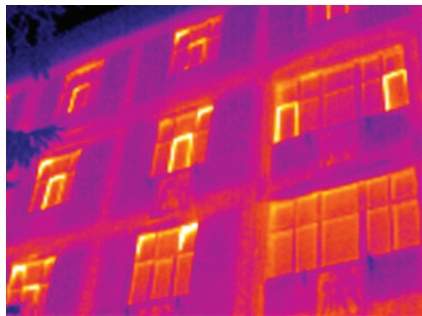
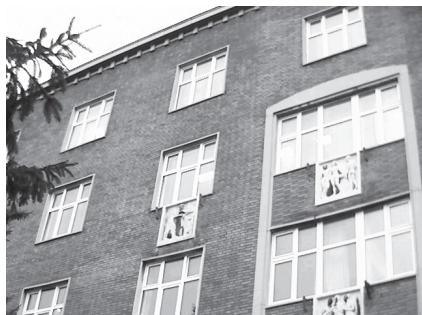
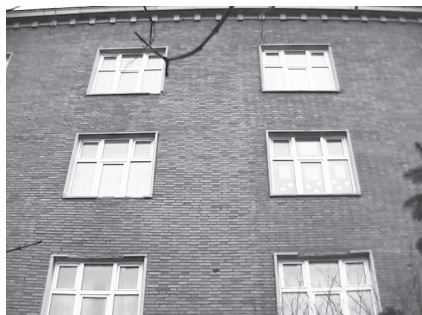
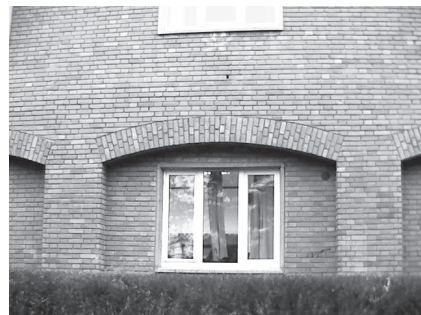
A termográf felvételek 2012. december 11-én reggel készültek egy Testo 880-3 típusú hőkamerával.
A képek egységes beállításai: hőmérsékleti skála minimuma -4 °C, maximuma 8 °C, környezeti és reflektált hőmérséklet 5 és 0 °C, páratartalom 60%.
