Membrán hatás kompozit szerkezeteknél tűz esetén II. – A Cardington teszt

Az előző cikkben a 1995 és 1996 között végrehajtott ún. Cardington teszt ismertetése után a tesztépület központi elemének tűzeseti viselkedését és a szerkezeti részek vizsgálatát mutatjuk be.

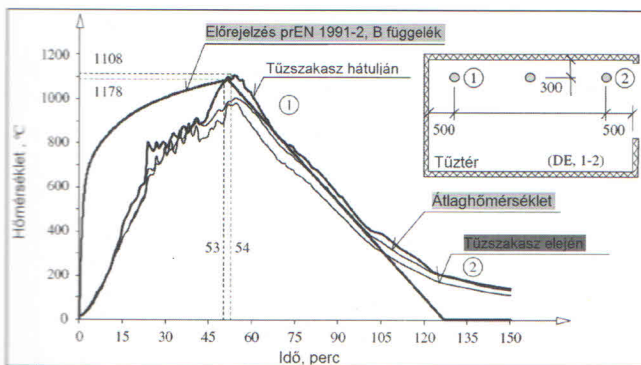
13. ábra. Vizsgált terület a tüzet követően

A tűzszakaszon belül különböző helyeken mért hőmérsékletértékek összehasonlításra kerültek a prEN 1991-2, B függelék által bemutatott parametrikus görbével (ld. 13. ábra). A legmagasabb mért hőmérséklet 1107.8 °C volt 54 perccel a tűz kezdete után.

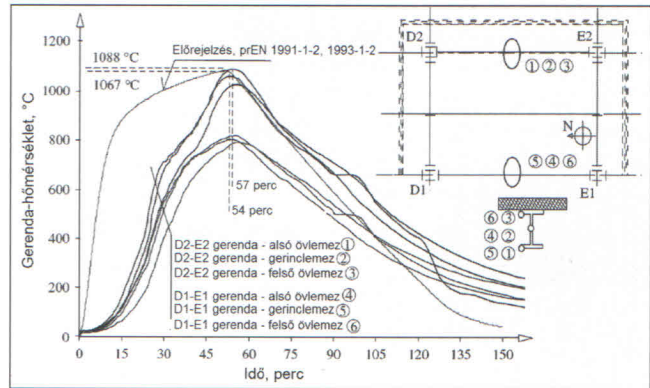
Az acélgerendák hőmérsékletét tekintve, a védetlen acélgerendák 1087,5 °C körüli hőmérsékletre hevültek fel, amely 57

perc elteltével következett be a központi szekcióban található D2-E2 gerenda alsó övlemezében, (ld. 14. ábra). A kötések maximális hőmérséklete 200 °C volt.

14. ábra. Hőmérsékletek az acélgerendákban

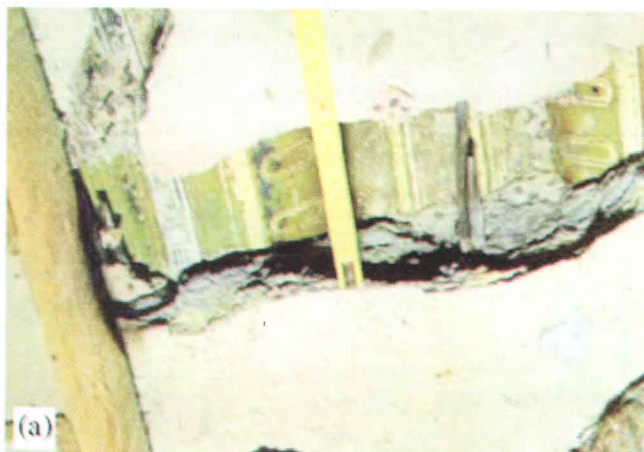
A 18. ábrán láthatóak az egyik oszlopfej körüli földémben keletkezett nyílt repedések. Ez a repedés az acél merevítő

hálók nem megfelelő kötésű átlapolásának vonala mentén keletkezett.

18. ábra. Elrepedt földém az egyik oszlopfej körül
