**SUPPLEMENTS TO THE THEORETICAL
RECONSTRUCTION OF THE ARTICULAR CHURCH
OF VADOSFA**

DÓRA DANIELISZ* – JÁNOS KRÄHLING**

Keywords: articular church, Kingdom of Hungary, Lutheran, Vadosfa, theoretical reconstruction

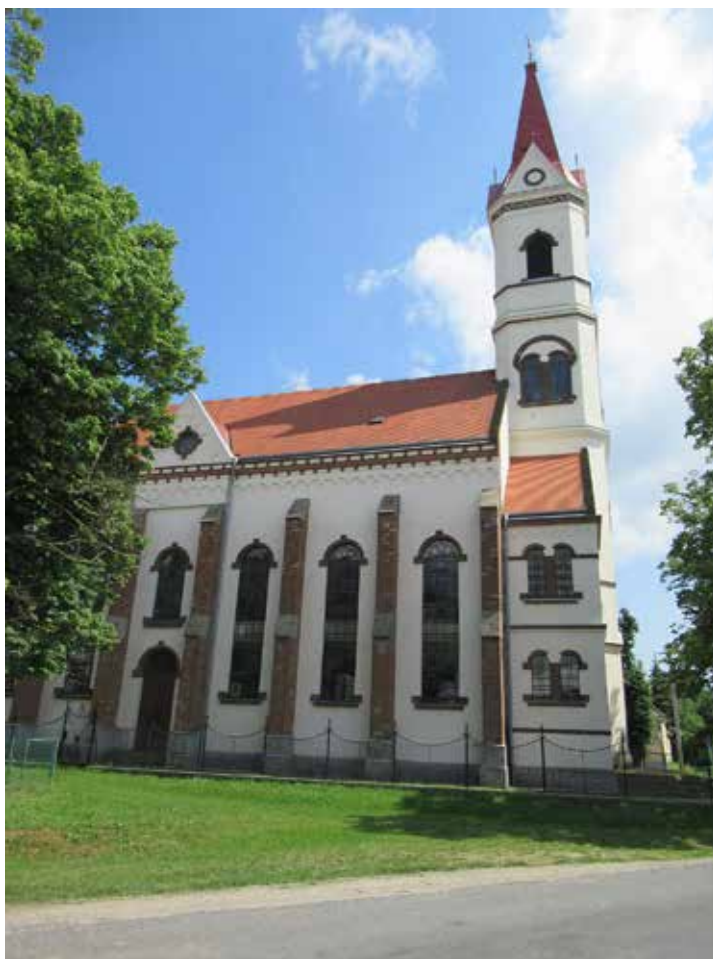
Figure 1. The Evangelical Church of today in Vadosfa – architect József Vogel, built 1911–1912
(Photo: D. Danielisz)

After many hardships, the new church was built in 1912, when it received the Angster organ and the furnishings⁴¹ (*Fig. 1*). In line with the favorite Protestant church design trends of the era, the building featured historicizing stylistic marks. In the church interior there was a gallery built around three sides, forming a double-story internal façade on both sides of the nave. From the 17th century, this generous architectural gesture was a typical feature of Protestant church architecture. In addition to the above mentioned, Vadosfa can be mentioned as a nice example of vaulted space closure constructed on the gallery pillars (*Fig. 2*).

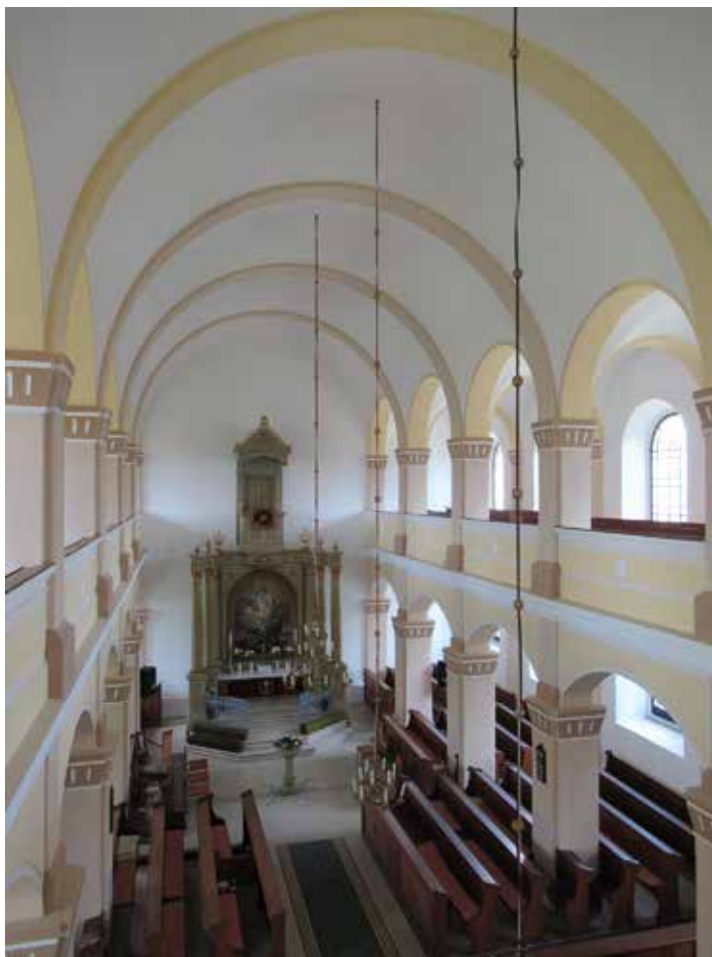
Figure 2. The Evangelical Church of today in Vadosfa – interior (Photo: D. Danielisz)
2. ábra. A mai vadosfai evangélikus templom – belső nézet (Fotó: Danielisz D.)

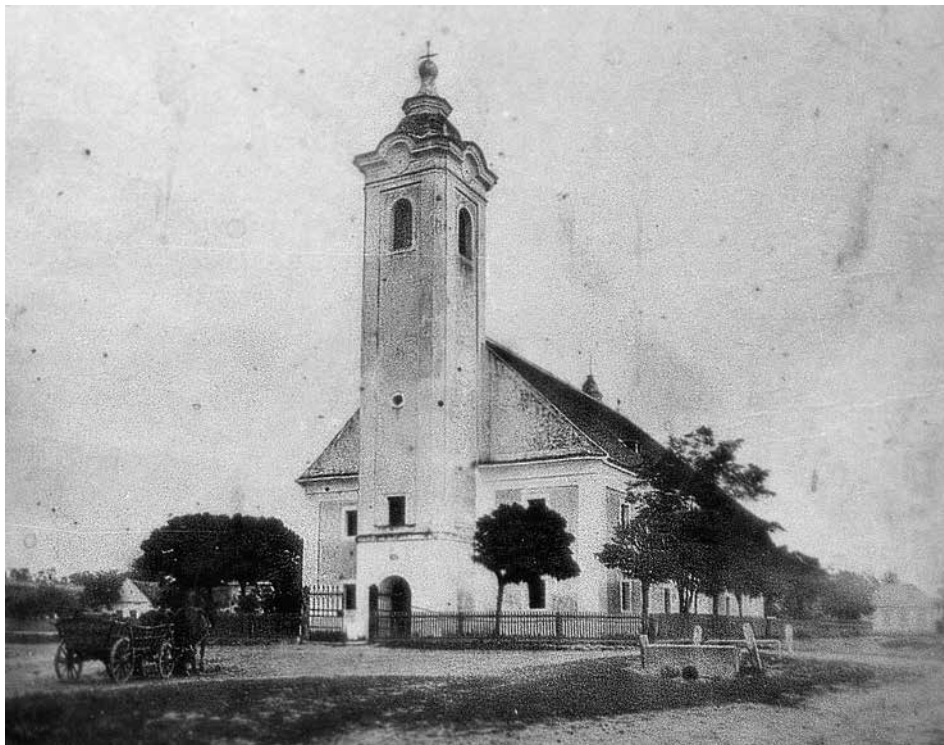
Figure 3. The Articular Evangelical Church of Vadosfa 1732–1912, main façade
(Source: Vadosfa Luth. Diocese Archive)

bon-framed openings. On the façade, there is a typical double row of windows, which is typical of similar articular church buildings. Even today there are several Protestant churches in Hungary that bear the aforementioned motif of granaries or barns: the Reformed church in Felsőőr, the old Lutheran church in Győr, and the Lutheran churches in Nemescsó and Nemeskér are articulated according to a similar façade system, which is a distinguishing feature of church constructions preceding the Patent of Toleration. The basis for this similarity is the simplifying formation, allowing only the most subtle architectural tools of the 18th century builder master practice – for example wall panels and ribbon framing – when constructing prayer houses. The regulation sought to deprive church buildings as much as possible from the typical features that were traditionally used for the identification of Christian churches, such as the tower or the floor plan with arched sanctuary and the location in the settlement center. As a consequence, the architectural formula represented by the old Vadosfa church can be interpreted as one of the first own solutions of

According to sources, we have to imagine a wood-shingled church⁴⁷ – at the time of demolition already covered with tile⁴⁸ –, originally without tower (as shown on the remaining three photos, see *Figs 3–5*), with rectangular floor plan and a sacristy attached to the church.⁴⁹ The tower, which was later attached to the nave, was built of brick only in its external load-bearing structure,⁵⁰ while its entire inner structure – following the building practice of the simpler churches of the time – was a timber construction starting from the ground with wooden ceiling constructions, belfry and broach spire.⁵¹

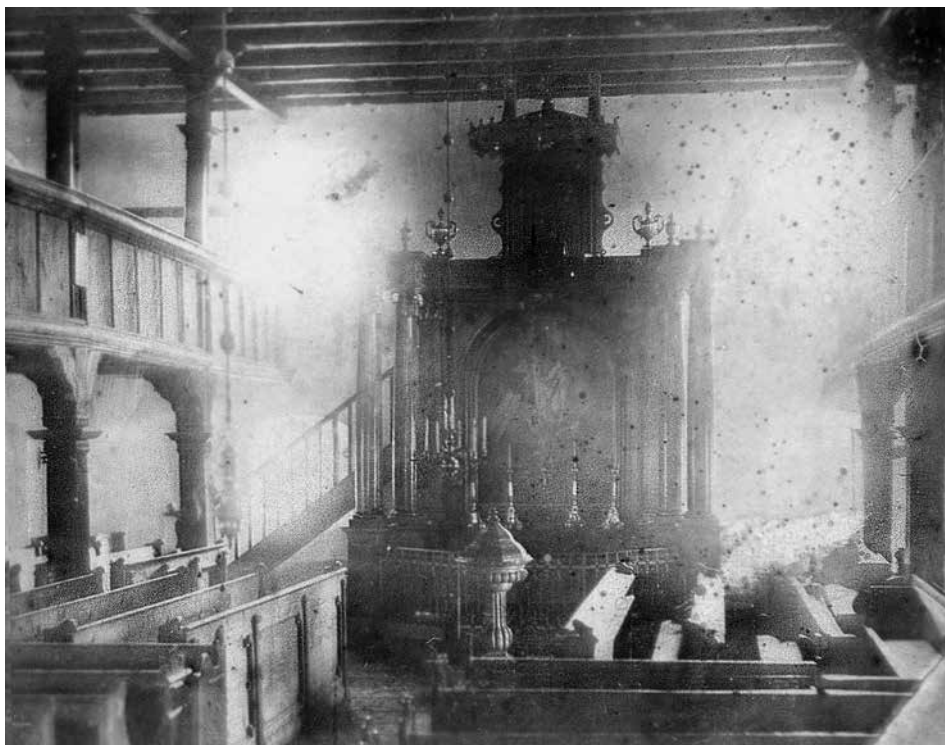
Figure 4. The Articular Evangelical Church of Vadosfa 1732–1912, interior
(Source: Vadosfa Luth. Diocese Archive)

tice of the time, and taking into account the Lutheran space use of the western part of the country, the presence of a reredos (altarpiece) and a pulpit behind it can be assumed, and this is supported by the photo.⁶⁷ It is important to point out that the baptismal font and the reredos of the altar were moved from the articulated church to the new church. Behind the pulpit often there was an open window, the walling up or transformation of which to a false window could be explained by the confusing lighting conditions.

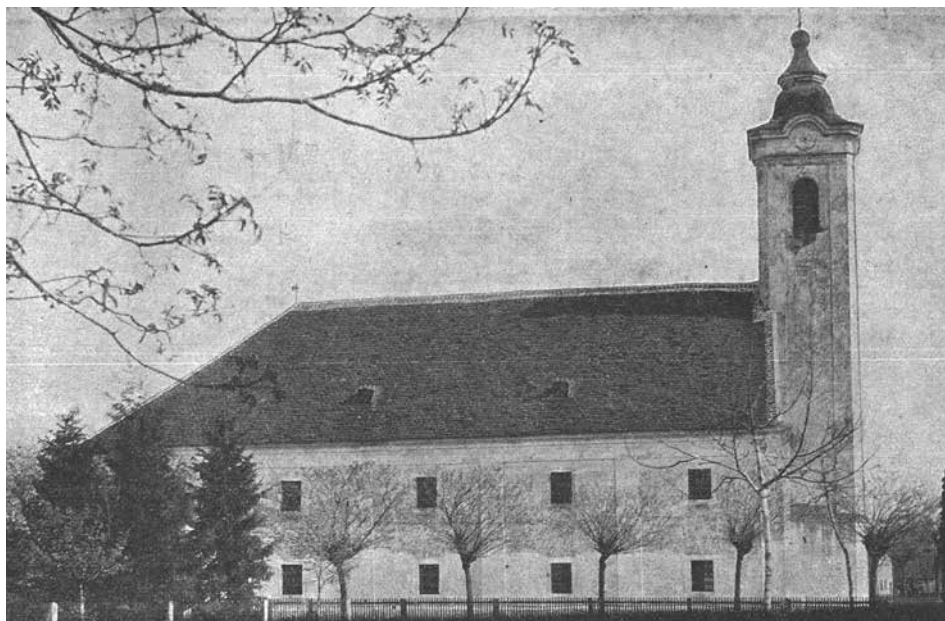
Figure 5. The Articular Evangelical Church of Vadosfa 1732–1912, side façade (Source: Payr, Sándor: *A vadosfai artikuláris egyházközség Rábaközben*. Luther Társaság, Budapest 1910. p. 5.)

The subject of our study and reconstruction is a building which no longer exists, so all sources are appreciated that refer to the architectural appearance of the old church, its structures, and the conditions of any transformation. From this point of view, the few remaining photographs depicting the state of the church before the demolition are of outstanding importance. On the one hand, a wandering photographer's photos showing the interior and exterior are invaluable resources from the beginning of the 20th century (*Fig. 3–4*). These are supplemented by a photo published by Sándor Payr just before the demolition of the building in 1910⁴³ (*Fig. 5*). As a result, the exterior and the interior appearance of the building is largely known.

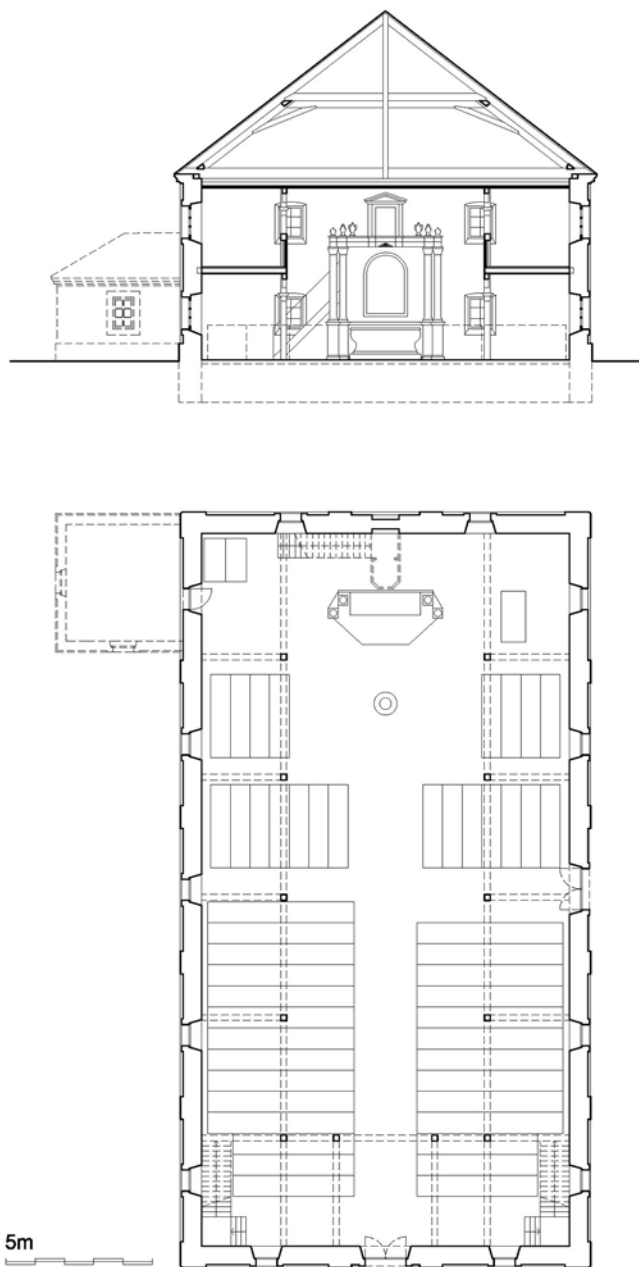
Figure 6. The theoretical reconstruction of the Articular Evangelical Church of Vadosfa – ground plan and cross section (Drawing made by the authors)

By knowing the number, material and construction logic of the elements, and also by taking into account the closest analogy, i.e. the Lutheran articular church of Nemeskér, a supposed reconstruction of the former church can be prepared (Figs 6–7).

The former church of Vadosfa could be a square, granary-like building with a slightly elongated floor plan. The external mass formation was articulated with a simple pilaster strip/wall-panel system, its façades were typically dominated by rows of small double windows, and its jerkinhead roof was covered with shingle. The height of the building could not exceed 12 meters, the strictness of the massive appearance was only broken by the sacristy appearing as a building extension.

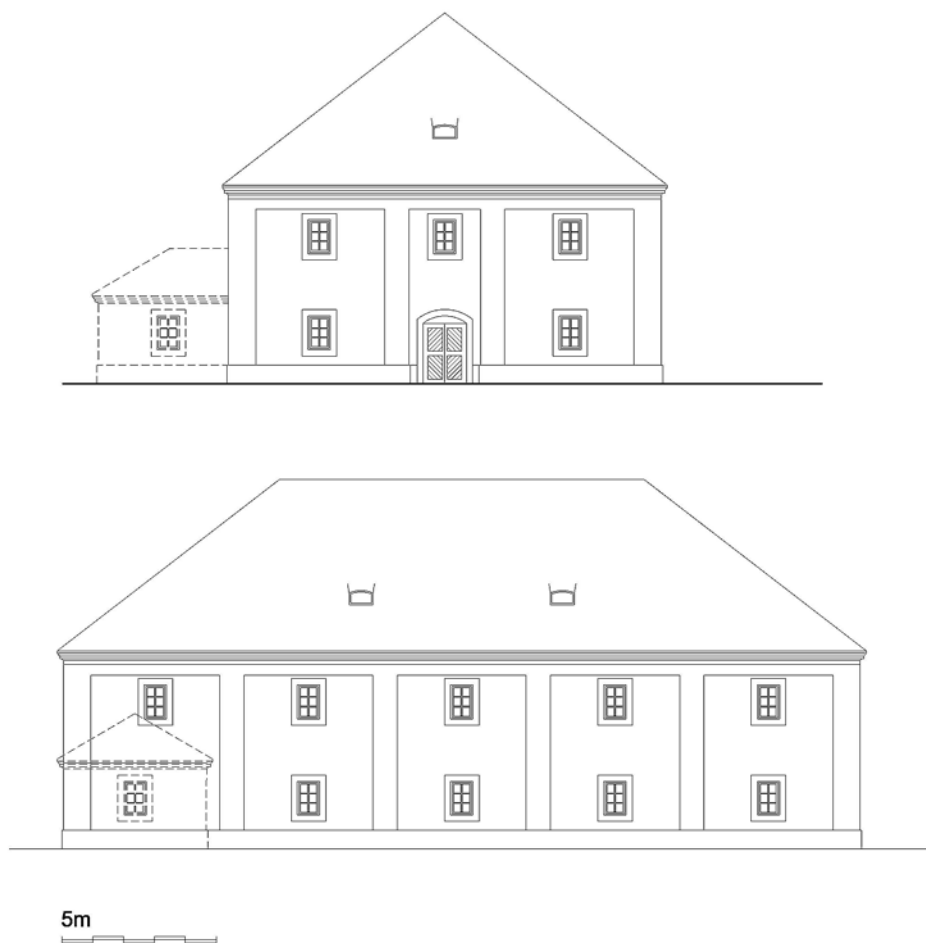
Figure 7. The theoretical reconstruction of the Articular Evangelical Church of Vadosfa – Main and side façade (Drawing made by the authors)
