19. SZÁZADI ÉPÜLETEK ÉRTÉKVÉDELME GYŐR-MOSON-SOPRON MEGYÉBEN

VEÖREÖS ANDRÁS

Kulcsszavak: historizmus, műemlékvédelem, eredeti épületalkatrészek

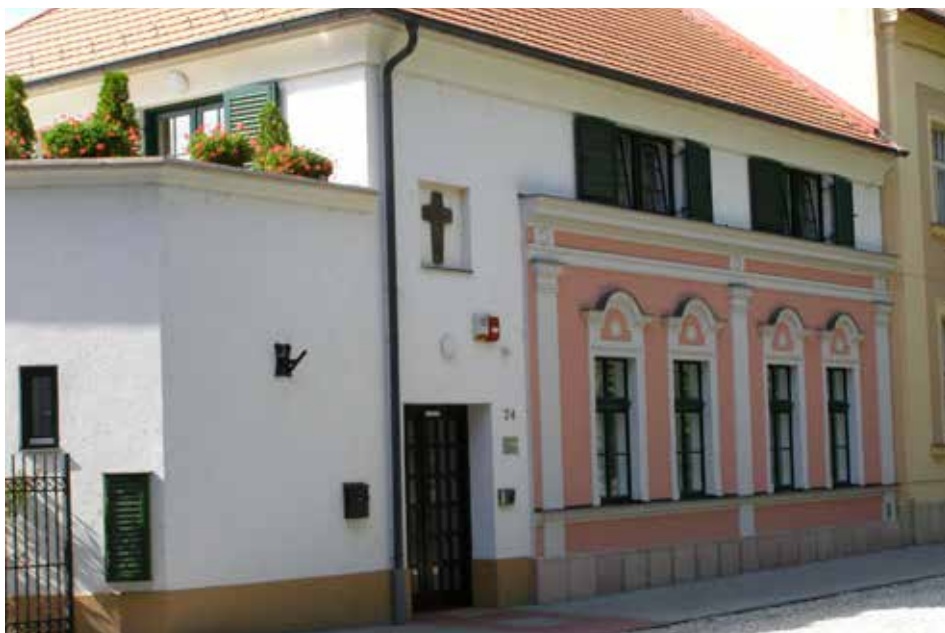
5. ábra. Fasziadizmus – historizáló polgárház homlokzata belefoglalva egy új épületbe. Kapuvár

A történeti utcaképek megőrzésének egyik lehetséges módja az, hogy a történeti épületekből csupán a homlokzatot őrzik meg, a mögötte levő épületet pedig teljesen elbontják, és helyére modern épület épül. A fasziadizmus természetesen nem

értelmezhető műemlékek esetében, ahol nem csupán a homlokzat, hanem a belső térrendszer és az épületszerkezetek is védendő értéket képviselnek, ugyanakkor, abban az esetben, ha az épület belsejében nem található (védett) építészeti érték, a homlokzat azonban a településkép szempontjából megőrzendő, elfogadható megoldás lehet (5. ábra).

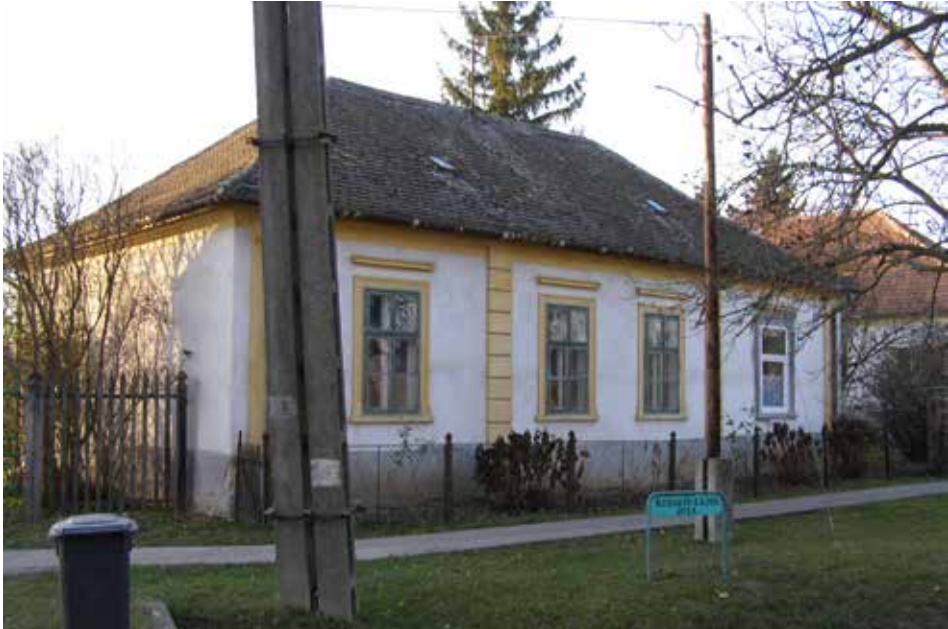
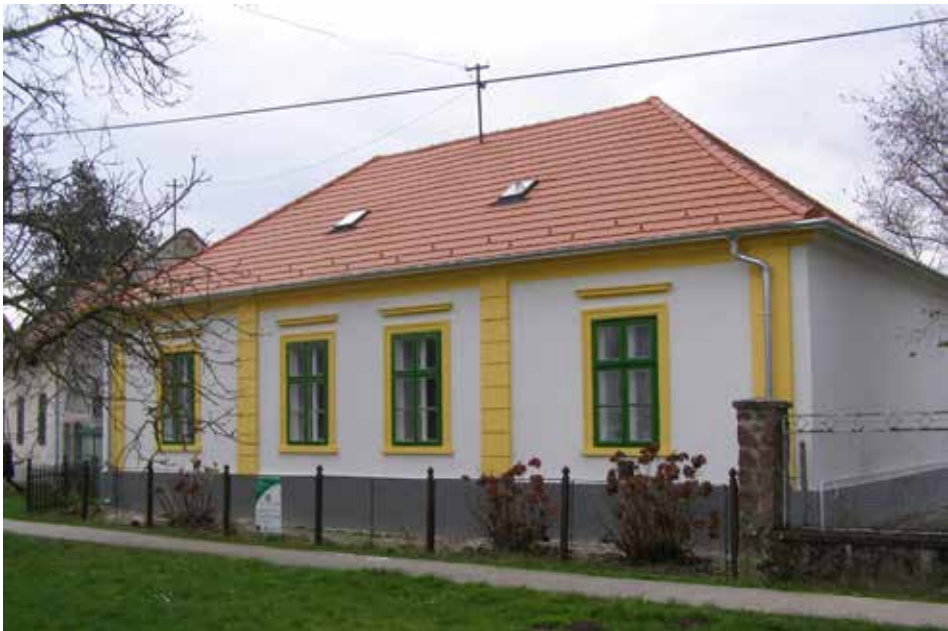
6–7. ábra. Bontásra ítélt, majd felújított közösségi ház Vadosfán

Az épület műemléki környezetben áll, az örökségvédelmi hatósághoz a bontási tervek érkeztek meg. A bontási kérelem elutasítását a szomszédos műemlék látványának megőrzésével lehetett alátámasztani. A tulajdonos meggyőzése után először az épület szerkezeti felújítása történt meg, majd az utcai oldalon műanyagra cserélt nyílászáró rekonstrukciója is elkészült. A ház jelenleg a történeti falukép egyik meghatározó eleme (6–7. ábra).

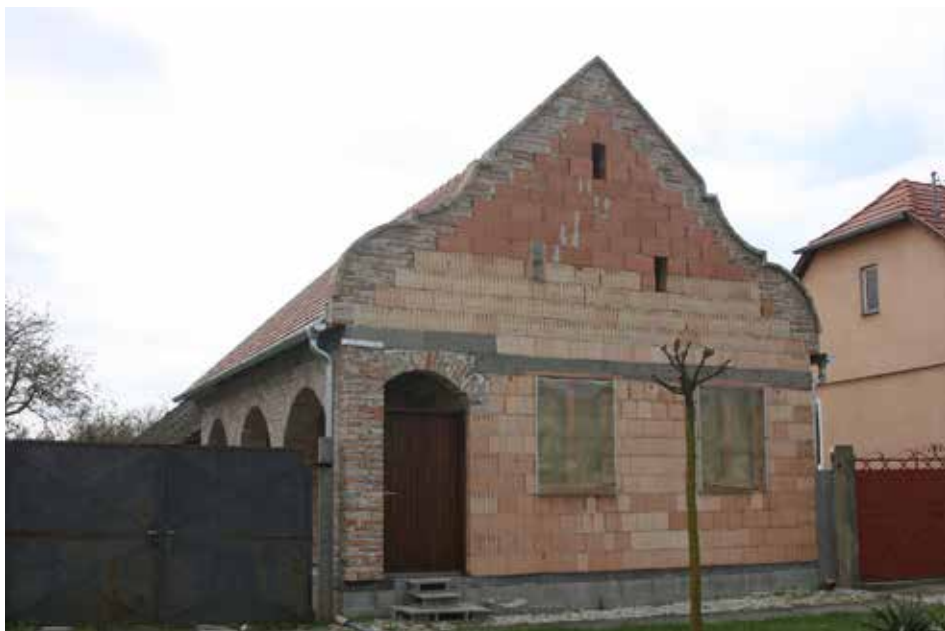
8. ábra. Rossz műszaki állapota miatt elbontott lakóépület rekonstruált oromzata és tömege. Sarród

A ház az utolsó barokkos oromzatos, tornácos parasztház (volt) a Fertő-part magyarországi oldalán, műszaki állapota nem tette lehetővé optimális keretek közötti felújítását. Hiába állt világörökségi területen, ez önmagában nem biztosított elég védettséget, ezért a felmérési terv készítése során a tervezők nem fektettek hangsúlyt az épület építészeti értékeire, ezek számbavételére csak hosszas – feszültségtől sem

mentes – egyeztetések után kerülhetett sor. Az épület tömegében részben visszaépült, az utcaképből szinte az eredeti állapotnak megfelelő helyet foglal el (8. ábra).

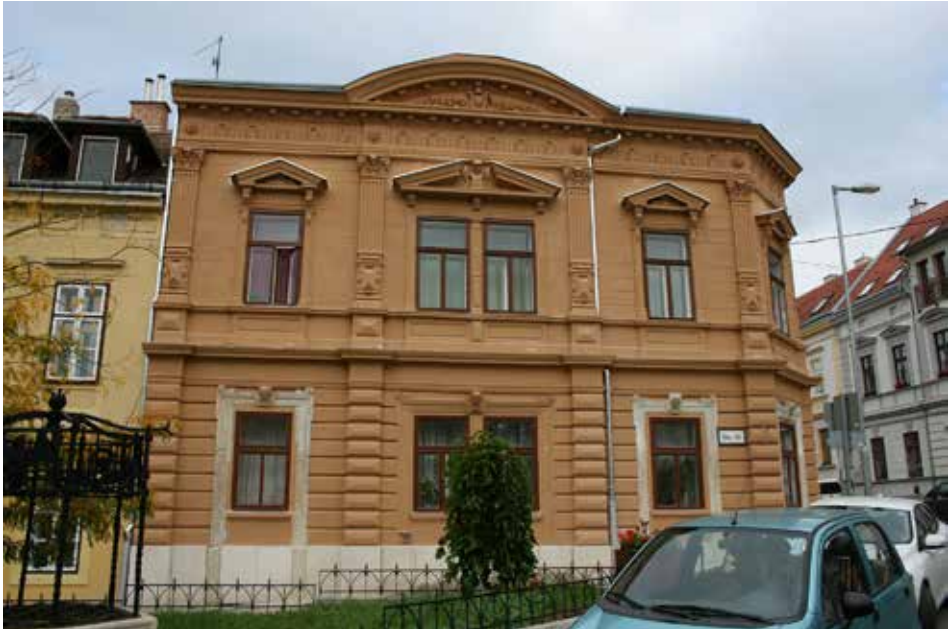
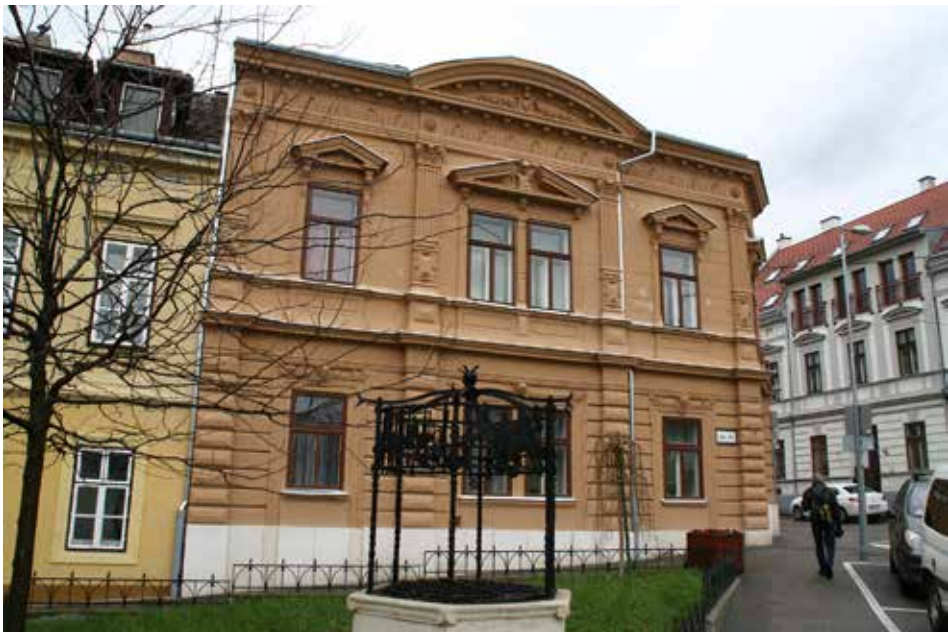
9–10. ábra. A kő színben megtartott kőkeretek zavarják a homlokzat egységét. Az átfestés után helyreállt az architektonikus rend. Sopron, Sas tér

Talán az építészettörténet-oktatás egyik hiányossága, hogy a historizáló homlokzatok esetében is nagyon gyakran jelentkezik tervezői oldalról a tagozatok eltérő színűre festésének az igénye. A szétszínezett homlokzatokon többnyire ellentmondás alakul ki: az alaktani szempontból összetartozó elemek kapnak különböző színt. A probléma különösen a század második felében épült, plasztikus díszítésű eklektikus homlokzatok esetében jelentkezik. Hasonló probléma a homlokzati köelemek natúr színben történő meghagyása. Ezek – különösen abban az esetben, ha a tagozatoknak csupán egy része készült kőből, míg a többi vakolatból van – sokszor a homlokzat optikai széteséséhez vezetnek, és nem is tükrözik híven az építés korának megfelelő állapotot. A hatóság koordináló szerepének köszönhetően több esetben sikerült a felújítás során historizáló homlokzatokat egyszínűre festetni, ilyen módon a műemlék épület látványát az eredeti állapotba visszaállítani és a városképet egy szépen helyreállított épülettel gazdagítani (9–10. ábra).

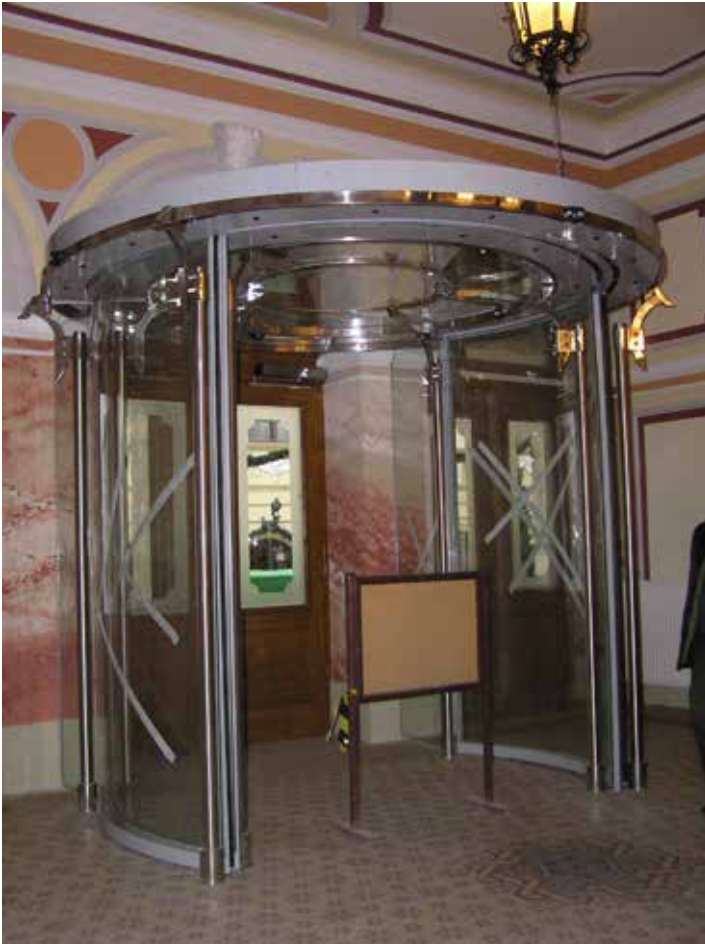
11. ábra. Restaurált padlóburkolat és kortárs hangvételű szélfogó a soproni Városháza épületében

A 19. század végén épült városháza belsejében mintegy egy évtizeddel korábban került sor a díszterem restaurátori szemléletű felújítására. Ezt követte az előcsarnok korszerűsítése. A színes, hatszögű kerámialapokkal burkolt térben a padlóburkolat felbontása és új padló készítése volt az építetói szándék – melyet elsősorban a padlófűtés kiépítése iránti igény generált. A – véleményünk szerint teljesen felesleges – padlófűtés elvetésével az eredeti padlóburkolat megőrizhető maradt. A néhány hiányzó lapot egyedileg gyártották le, a sérülteket restaurálták. A tér egy modern hangulatú szélfogóval is gazdagodott (11. ábra).

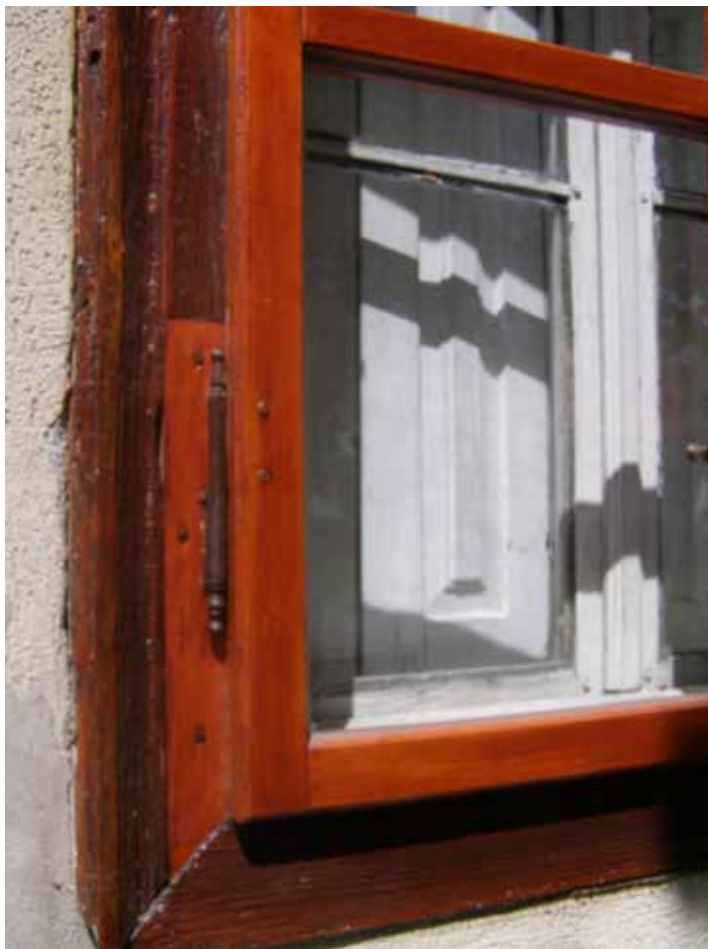
12. ábra. Fertőszéplaki ház ablakának értékőrző felújítása

A műemlékek megőrzésének leghatékonyabb módja, ha a tulajdonosi szemlélet önmagában az értékek megőrzésére irányul. Egy fertőszéplaki, semmiféle védettséget nem élvező lakóház ablakainak mintaszerű helyreállítása készült el ilyen módon, hatósági részvétel nélkül. Az ablaktokok és szárnyak hibáit a sérült részek kivágásával és fabetétezéssel oldották meg. Az ablakok nagy része, a vasalatok, a belső spalletták felújításra kerültek. A külső ablakszárnyakban vékonyított hőszigetelő üvegezést helyeztek el (12. ábra).

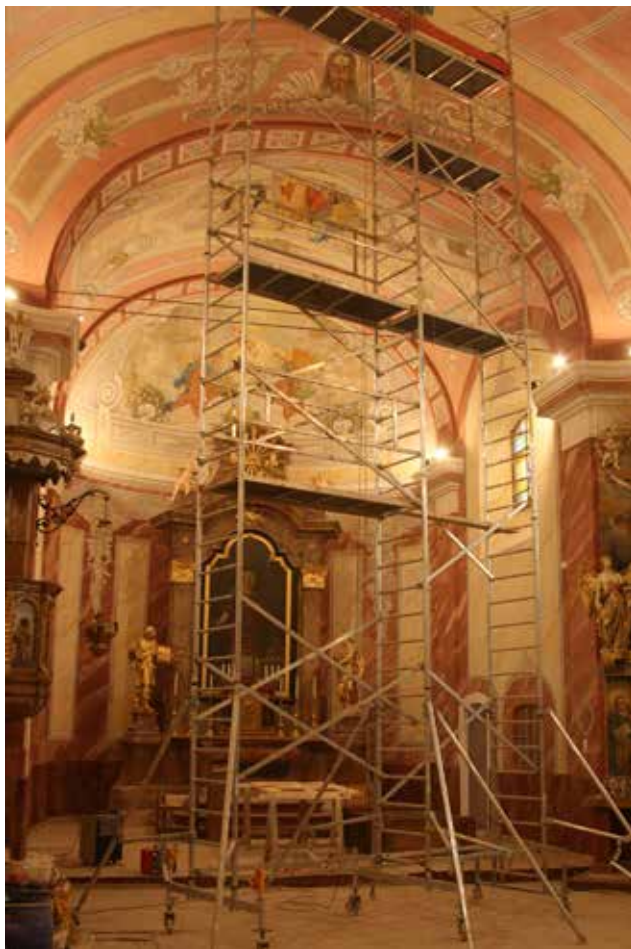
13. ábra. Neobarokk díszítőfestés rekonstrukciója a nagylózsi templomban

Szerencsés eset, amikor a műemlékvédelmi folyamat szereplői, a tulajdonos, a tervező, a kivitelező és a hatóság egységes álláspontot képvisel. A nagylózsi plébániatemplom felújításának aktualitását a templomtér boltozatán megjelenő, rendkívül nagy mértékű repedések adták. A szerkezeti hibák javítása után került sor a templombelső kifestésére. A díszítőfestés alapját a templombelsőről fellelhető – többnyire fekete-fehér – fényképek jelentették, ezek alapján vált lehetővé a 19. század végi – 20. század eleji díszítőfestés rekonstrukciója. A fényképek által nem igazolható felületeken az ismert minták stílusában készült a festés (13. ábra).

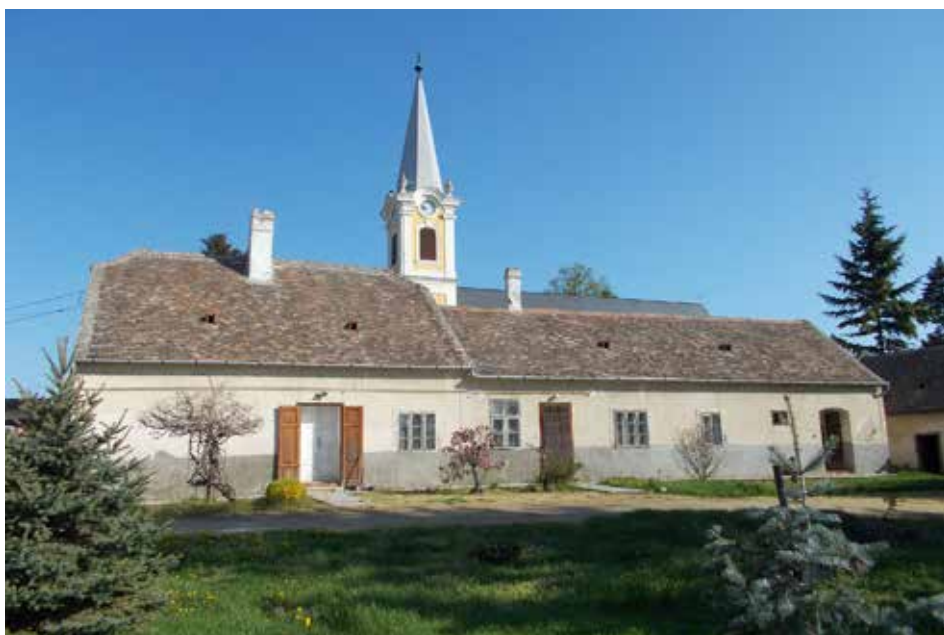
15. ábra. 19. századi, szinte minden alkatrészében eredeti, bontásra ítélt plébániaház a sopronhorpácsi román kori templom mellett

Az épület jellegzetes példája a lappangó műemléki értékeknek. A sopronhorpácsi román kori templom műemléki környezetében álló, de önmagában védelmet nem élvező épület helyére tervezett új plébániaház kapcsán merült fel, hogy fontos lenne a ház értékeinek számbavétele, illetve műszaki állapotának felmérése. Ennek során kiderült, hogy – néhány ablak befalazásától és két új ablaknyitástól eltekintve – minden részletében megvan a 19. század végi, historizáló épület: 40 cm széles deszkák-

ből készült hajópadló, mennyezeti díszítőfestés, domborműves cserépkályha, számos eredeti ablak, ajtó, vasalat, kilincs őrzi a ház történeti hangulatát.

Az értékek tervezői oldalról való fel nem ismerése, a felújítási tervezéssel járó bonyodalmak elkerülésének a szándéka, és ennek következményeként a tervező iránt feltétlen bizalommal levő építető felretájékoztatása az épület állapotával kapcsolatban oda vezetett, hogy a felújítás, megőrzés szándéka helyett kizárólag a bontás és új épület építése szerepel kitűzött célként (15. ábra).
