Társasház a Fortuna utca 16. alatt, Budapest (1955–1958)

Építész: N. Szabó István, Dragonits Tamás

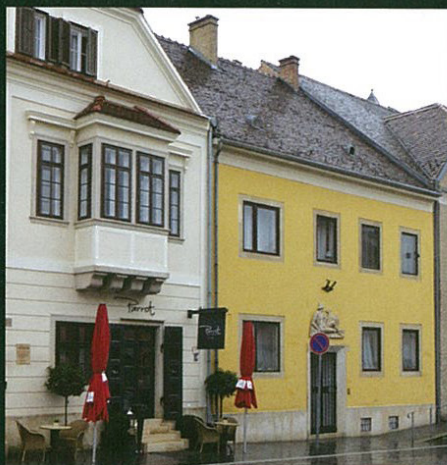
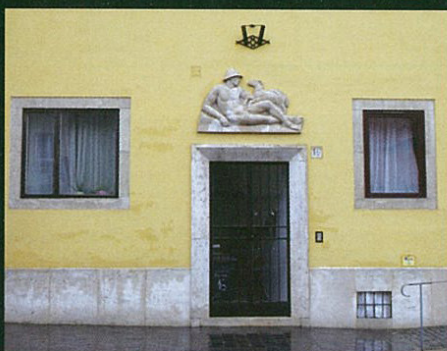
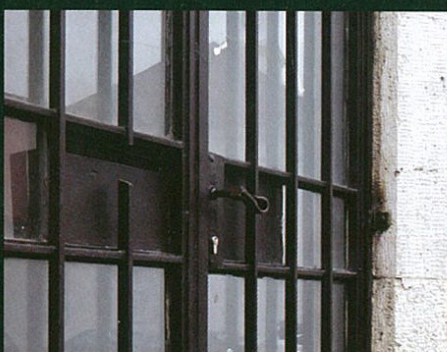
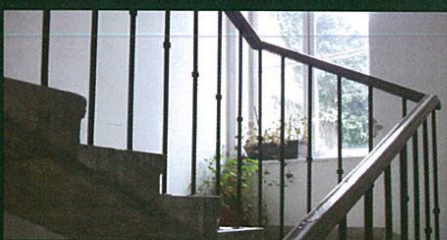
Az egyemeletes, szintenként két-két lakást tartalmazó, magastetős épület szinte változatlan formájában látható ma is, egyedül az udvari homlokzatot érte jelentősebb átalakítás a későbbi tetőtér-beépítések és a hőszigetelés következtében. A főhomlokzat ablakai közül a bal alsó még az eredeti, Dragonits Tamás által választott acélkerettel rendelkezik. A viszfogott homlokzatalakítás ellenére 1956-ot követően sok kritika érte a tervet, így Dragonits a kiviteli tervek készítésekor – a formaalakítást a modern építészet felé közelítve – elhagyta az ablakosztásokat, ami kifejezetten jót tett a háznak. Ehhez hasonló épületből végül kevés valósult meg a Várnegyedben, hiszen 1957-től, a nagyobb lendülettel újra megindult vári építkezéseknél a szocreál gyorsan átadta helyét a modern építészetnek. Mégis szerencsés, hogy a '60-as évek foghíjbeépítései mellett ez a korszak is képviselteti magát a Várban, mert így egyfelől máig biztosított a változatosság, másrészt ez a korábban semlegessége miatt kritizált ház nagyon jó viszonyt ápol a szomszédjaival: a műemlék házon kívül a jobb oldali, 1990-es évek végén tervezett, sokarcú saroképülettel is. Ezenkívül rejtve utal a múltra: megidézi az elpusztult palota nyílásainak számát és a homlokzat arányait, szabálytalanságait. A mából szemlélve Andrassy Kurta János Pásztorfiú című mészke domborművének (1957-58) leginkább az egykori homlokzat kialakítása, mégpedig az archív felvételeken már láthatóan átépített kapu férfifejes záróköve ad létjogosultságot. Örökérvényűnek tűnő alapelvek az építészeti viszonyulás témájában: arány, ritmus, idézet, alteráció kortárs hangon. Összképében és részleteivel együtt.
