Lővei Pál

„KONZERVÁLNI ÉS NEM RESTAURÁLNI” – A MŰEMLÉK- VÉDELEM ELVEI, RÉGEBBI ÉS ÚJABB TÖREKVÉSEI

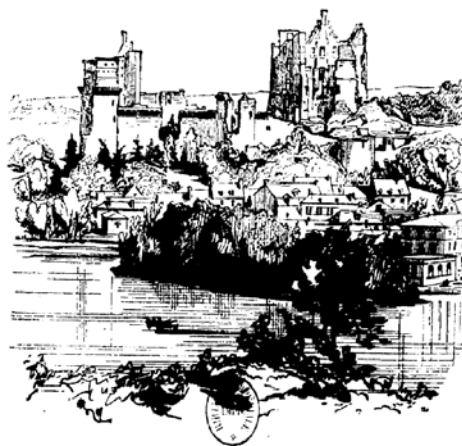
*1. Pierrefonds várának romjai. Rajz:
Viollet-le-Duc: Description du chateau de
Pierrefonds. Paris, 1857*

A Dehio által kárhozottatott, XIX. századi „álarcos alakok és kísértetek” legklasszikusabb megjelenési formáját a francia Pierrefonds 1393 és 1407 között VI. Károly francia király testvére, Lajos orléans-i herceg által felépített várkastélya jelentette. Az ábrázolások szerint igen monumentális épület egy jelentős részét 1617-ben tervszerűen lebontották (*1. kép*). A festői maradványokat 1848-ban műemlékké nyilvánította a francia kulturális miniszter. III. Napóleon császár 1857-ben Eugène-Emmanuel Viollet-le-Duc (1814–1879) építészrt kérte fel a vár császári rezidencia célját szolgáló helyreállítására – lényegében teljes ki- és újjáépítésére. Az építész azonnal publikálta a vár leírását,⁸ majd elkészítette a helyenként az eredeti maradványokat meglehetősen szaba-

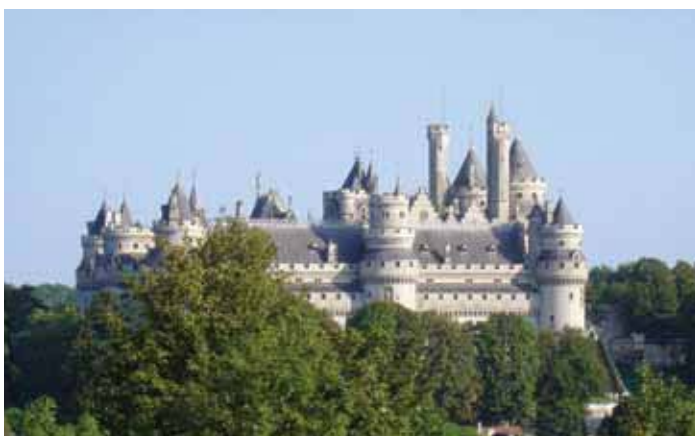
2. Pierrefonds helyreállított vára (fotó: <http://www.eupedia.com/france/pierrefonds.shtml>)

don kezelő terveket, amelyek alapján még halála után is, 1885-ig folytatódtek a munkák. Az eredmény egy a XIX. század második felének a középkori várépítészetről alkotott ismereteit helyenként bravúros formában mutató épületegyüttes⁹ (2. kép). Műemlék, de már nem a középkoré, hanem a XIX. század historizmusáé – ahogy idővel a franciák maguk elnevezték a jelenséget, a *vandalisme restaurateur*¹⁰ produkciója.

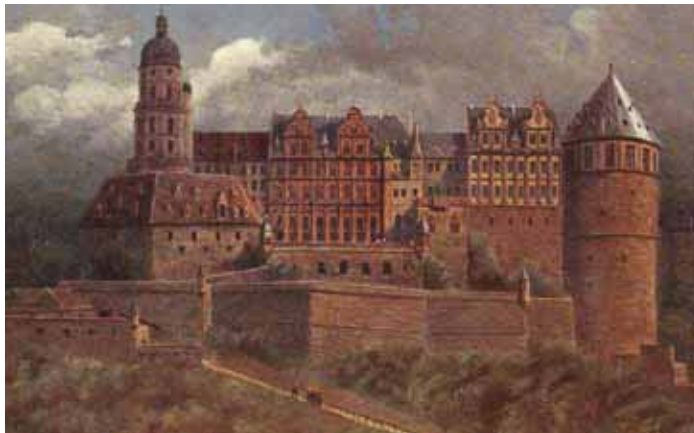
4. Heidelberg, várkastély, a tervezett kiépítés. Képeslap a XX. század elejéről

tély munkálatai készítették vitára.¹⁴ A XIII. századi alapokon a XV–XVI. században kiépült, a XVII. század elejéig kivételes méretű és gazdagságú reneszánsz palotákkal bővített együttes a harmincéves háborúban, majd XIV. Lajos francia király hadműveletei következtében a XVII. század végére már nagyon komoly károkat szenvedett, egy részét felgyújtották és fel is robbantották. A már csak úgy-ahogy kijavított épületek 1720 után már nem is szolgáltak rezidenciaként, és 1764-ben egy villámcsapás okozta tűzvész végképp rommá tette a kastélyt. A XIX. században a monumentális romok a romantikus romkultusz – és a növekvő amerikai turizmus – egyik fontos helyszínévé lettek, amelyekről irodalmi leírást közölt Mark Twain 1880-as útikönyvében.¹⁵ Az épületegyüttes állapotát és a helyreállítás lehetőségeit már a XIX. század eleje óta vizsgálták. A beavatkozást egyre inkább szükségessé tették az 1861-ben a várhegyet átfúró vasúti alagút okozta statikai problémák, majd Franciaország 1871-es legyőzése után a rom már, mint a kiköszörülendő nemzeti szegény emléke jelent meg a köztudatban. Igen részletes és pontos – több év munkájával elkészített – felmérések birtokában több bizottsági ülésen vitatták meg a kérdést. Bár a szükséges javításokon kívül a teljes kiépítés ellen fellépők voltak többségben, de a „legfelsőbb helyről” érkezett vélemény nyomán végül 1894-ben Carl Schäfer, a századvég egyik legbefolyásosabb német építésze megbízást kapott az együttes egyetlen nem romos palotája, a *Friedrichsbau*

restaurálására. (Schäfer valamivel még később, 1902–1908 között építette fel – a magdeburgi székesegyház nyugati homlokzatának arányait véve alapul – a meissenai dóm két nyugati tornyának a középkor óta hiányzó két felső emeletét; ez volt a XIX. századi németországi toronykiépítések utolsó példája.¹⁶) A heidelbergi palotára az építész erősen megmagasított tetőt emelt, a homlokzati köelemek túlnyomó részét újrifaragatta és kicserélte, megváltoztatta a helyiségkiosztás alaprajzi rendszereit, és historizáló belső díszítést tervezett. 1900-ban megbízták a teljes együttes helyreállításának tervezésével, amelynek során már az ún. *Ottheinrichsbau* elpusztult oromzatainak és szintjeinek felépítését tűzte ki célul (4. kép). Az alapvetően inkább kiépítés párti építészek és az azt ellenző művészettörténészek közötti vita újra és újra fellángolt – maga Dehio 1901-ben *Mi lesz a heidelbergi kastélyból?* címmel írt vitairatot, céltalannak és drágának ítélve a magastetővel együtt megduplázni akart épülettömeget, mögötte egy teljesen szabadon kezelt térrendszerrel.¹⁷ Dehio a tervekkel kapcsolatban az építész nevéből új szót – *Verschäferung*, „elschäferizálás” – is alkotott.¹⁸ 1905-ben a Műemlékvédelem Napján – ezt Németországban 1900 óta szervezik évente, ebben az évben (2013) a 81. van soron – a heves vita során végül a kiépítés ellenzői, élükön Dehióval, kerültek túlsúlyba, a visszafordíthatatlan beavatkozások elvetésével. Fontos érvük volt, hogy a tervezett rekonstrukzív elemek további felesleges súlyokkal terhel-

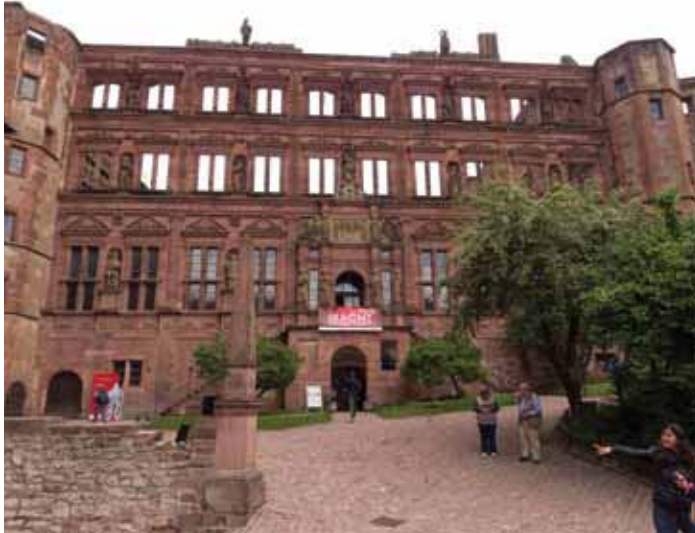
5. Heidelberg, várkastély. Michael Hof felvétele, 2013

nék meg az eredeti falmaradványokat, ugyanakkor a gazdagon faragott kőhomlokzatok védelméhez semmivel sem járultak volna hozzá, például még növelték is volna a rájuk folyó csapadékvizet. A következő száz év során a Schäfer által tervezett beavatkozásokhoz képest nem kevesebb munka készült, hanem más, konzerválóbbról természetűek (5. kép).

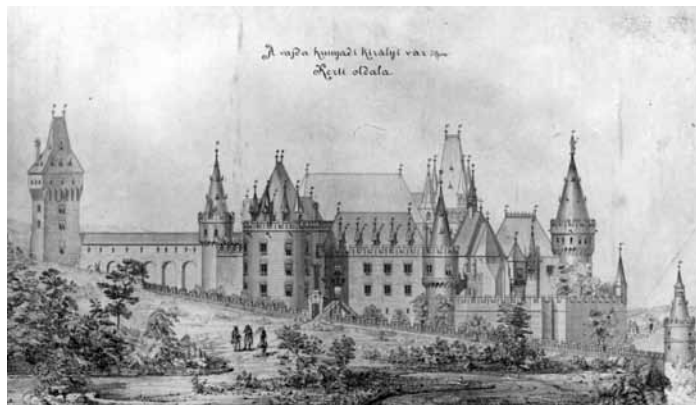
6. Vajdahunyad várának kiépítési terve, Steindl Imre, 1870-es évek eleje. Budapest, Forster Központ, Tervtár

szabású, az együttes királyi várrá történő kiépítést célzó tervei azonban hamarosan finanszírozhatatlannak bizonyultak (6. kép), ráadásul Steindlnek a munkáról való 1874-es lemondását követően művezetője további óriási károkkal járó bontásokba kezdett. Az 1880-as években Khuen Antal (†1890), majd már az I. világháború előtti években Möller István (1860–1934) visszafogottabb tervei szerint alakult ki a várnak ma is fennálló képe.²¹A visegrádi váregyüttes Duna mentén álló Alsóvárának erősen romos öregtoronyát, az ún. Salamon-tornyot (7. kép) 1871–1872-ben az eredeti középkori, de oda nem illőnek ítélt árnyékszékatorony és belső válaszfalak bontásával kezdték el helyreállítani. Az 1872-ben alapított Magyarországi Műemlékek Ideiglenes Bizottsága – a jogutódjának, utolsó nevén Kulturális Örökségvédelmi Hivatalnak 140 évvel későbbi felszólításával tavaly szűnt meg az egységes elvek alapján működő intézményes műemlékvédelem Magyarországon – császári és királyi vadászkastély céljára kívánta nagyméretű, historizáló ablakokkal és nagyszabású lépcsőházzal kiépíteni. A „restauracionális” terveket Schulek Frigyes (1841–1919), a Bizottság építész 1873-ban mutatta be, elképzelései Viollet-le-Duc erős hatását mutatják: nem az eredeti középkori állapot megjelenítését célozta meg, hanem a teljes, „stílszerű” kiépítést – egy sosemvolt középkor romantikus vágyképét (8. kép). Az

Pierrefonds párhuzamai Magyarországon is megtalálhatók. 1868-ban kezdődtek meg az 1854-ben kiegészített vajdahunyadi (Hunedoara) vár helyreállítási munkálatai. A korán elhunyt Schulcz Ferenc (†1870), majd a helyére lépő Steindl Imre (1839–1902) nagy-

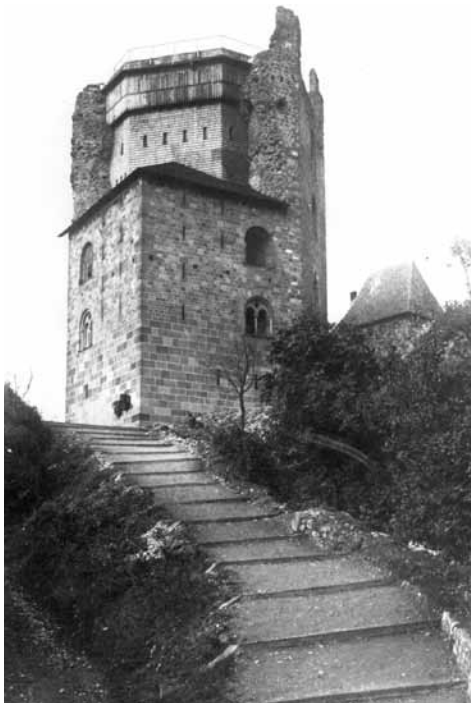
9. Visegrád, Salamon-torony, a déli oldal a Schulek János tervezte faszindelyes kiegészítéssel, 1920-as évek. Budapest, Forster Központ, Fotótár

A XIX–XX. század fordulójának európai szemléletváltozásai gyors hatással voltak a magyarországi műemlékvédelem elveire is, ahogy azt a visegrádi Salamon-torony további sorsa is példázza. 1915-ben az eredetileg tervezett, meredek, historizáló tető helyett vasbeton födém készült a legfelső szinten, majd az 1920-as években a torony felső részén még meglévő kiomlást faszerkezettel és zsindelellyel zárták le²⁵ (9. kép). A cél már nem egy elképzelt középkor stílszerű rekonstruálása volt, hanem a meglévő maradványok védelme. A faszerkezet kifejezetten a Dehio-féle visszafordítható beavatkozás jellegzetes megvalósítását jelentette, a vas-

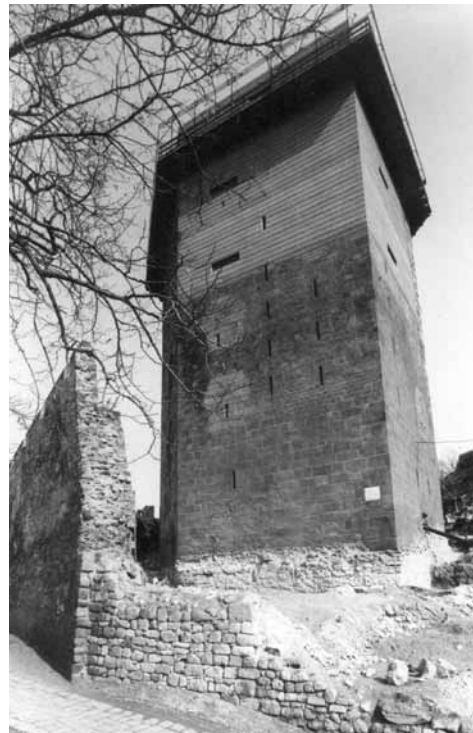
10. Visegrád, a Salamon-torony a Sedlmayr János tervezte helyreállítás után, 1967. Budapest, Forster Központ Fotótár

beton alkalmazása pedig azokhoz a Dehio által megjósolt korszerű módszerekhez tartozott, amelyek elősegíthetik az eredeti maradványok konzerválását. A faszerkezet később, 1950-ben leégett. A torony helyreállítását végül befejező Sedlmayr János (1932–2004) a Schulek-féle historizálás szinte valamennyi megépült részletét eltüntette, és a hiányzó falrészleteket vasbetonnal pótolta ki²⁶ (10. kép). Munkája nem kevés kritikát is kiváltott, de a Velencei Karta (1964) a kiegészítések és hozzáépítések esetében korszerű anyagokat és formákat előíró elveinek megfelelően megvalósult mű ma már klasszikusnak számít, az új részletekkel együtt – az elpusztult boltozat fémháló jelzése például esztétikus, informatív és az eredeti maradványok legcsekélyebb rombolása nélkül elbontható – védendő műemlék.

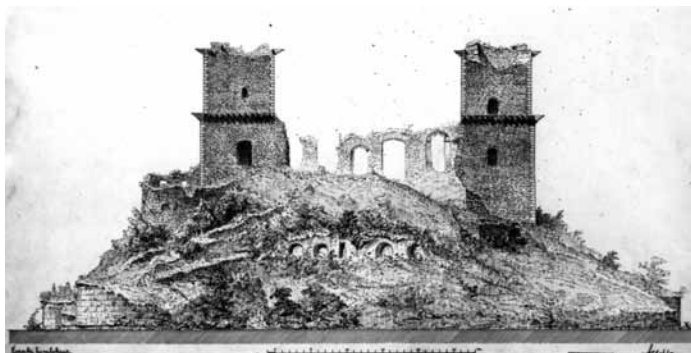
11. Diósgyőr, a vár
 felmérési terve,
 Sztéhlo Ottó, 1894.
 Budapest, Forster
 Központ, Tervtár

történt. Az 1360–1370-es években emelt, a királyi-királynéi udvari reprezentáció formakincsét mutató, szabályos alaprajzú, négy saroktornyos várkastély a XIX. századra a Bükk hegység erdős magaslata előtt a völgyben emelkedő, festői rommá vált. A maradványokkal a Műemlékek Országos Bizottsága csak a XIX. század utolsó évtizedében kezdett foglalkozni, amikor azok építészeti felmérését is elkészítették (11. kép). A legsürgősebb biztosítási munkákat 1909-ben végezték el. Az ezeket irányító Sztéhlo Ottó (1851–1923) 1921-re – lényegében magánszorgalomból – elkészítette a vár rekonstrukciós rajzait is, nem tudományos célzattal, hanem építészeti tervekként (12. kép). Az akkor már a Dehio-féle elvek szerint igencsak korszerűtlennek számító, historizáló elképzelések kivitelezésének a lehetőségeit sem tárgyalta meg a műemléki grémium. 1953 és 1970 között alakult ki a

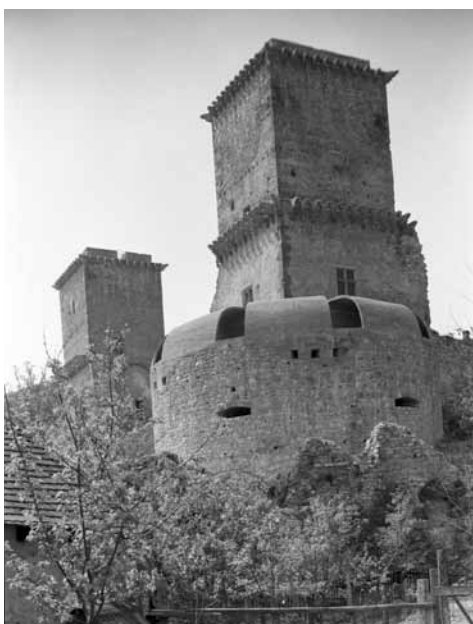
13. Diósgyőr, a vár a Ferenczy Károly tervezte helyreállítást követően. Budapest, Forster Központ, Fotótár

váregyüttes mai képe, amely alapvetően a romállapot fenntartásával végezte el a szükséges állagmegóvási és állagbiztosítási munkákat, értelmezve a maradványokat, egyben pedig megteremtve a turisztikai bemutatás és „használat” lehetőségeit. Ennek érdekében bizonyos részek jelzésszerű, értelmező helyreállítása a vasbeton és más korszerű anyagok szinte avantgárd-jellegű alkalmazásával történt²⁷ (13. kép).

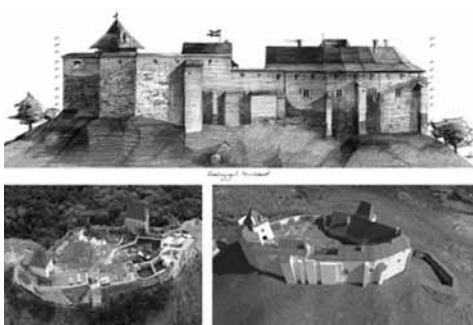
14. Füzér, a vár tervezett kiépítése előtti állapota, rekonstrukciós terve és makettje. Szeg Építésműhely Kft. <http://szegstudio.blogspot.hu/2012/12/a-fuzeri-var-rekonstrukcioja.html>

A kúp alakú hegycsúcsra ültetett füzéri vár romjai között a gazdagon tagolt, hatalmas ablakokkal megnyitott gótikus várkapolna megóvásához valóban szükséges statikai kiegészítések és új tető már önmagában is sokat változtatott a műemlék és a táj képén, most azonban a vár teljes újra felépítéséhez kapták meg a pénzügyi támogatást és a műemléki tervtanács állásfoglalásai ellenére az építési engedélyt is (14. kép).
