Mésző műemlékek károsodása környezeti hatásokra

c. K 63399 nyilvántartási számú OTKA pályázat

Záró jelentése

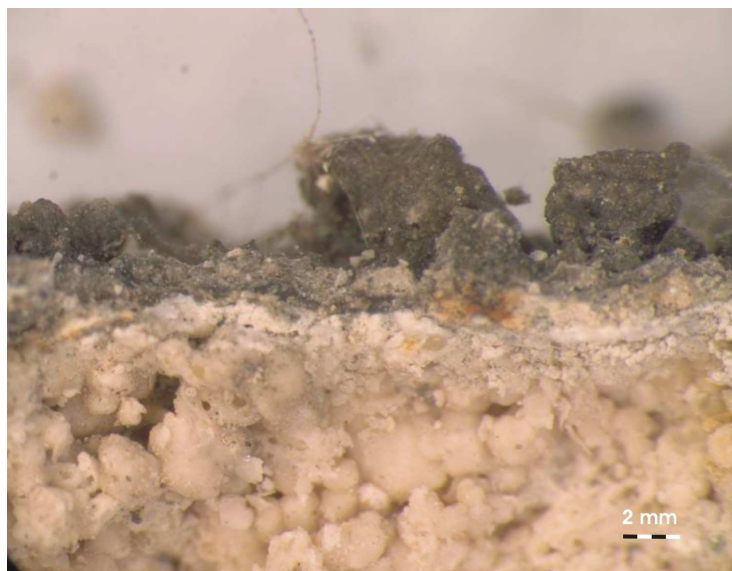
4. ábra. Ooidos mészkövön kialakult gömbös fekete mállási kéreg egyenlőtlen érintkezési felülete és a kéreg alatti cementált világos színű kalcitos zóna (Török 2007b nyomán)

A mállási kéregből készített keresztmetszeti és vékonycsiszolatos vizsgálatok alapján igazolható, hogy a mésző felületén kialakuló mállási kéreg szabálytalan felület mentén érintkezik az alapkőzettel (4. ábra).

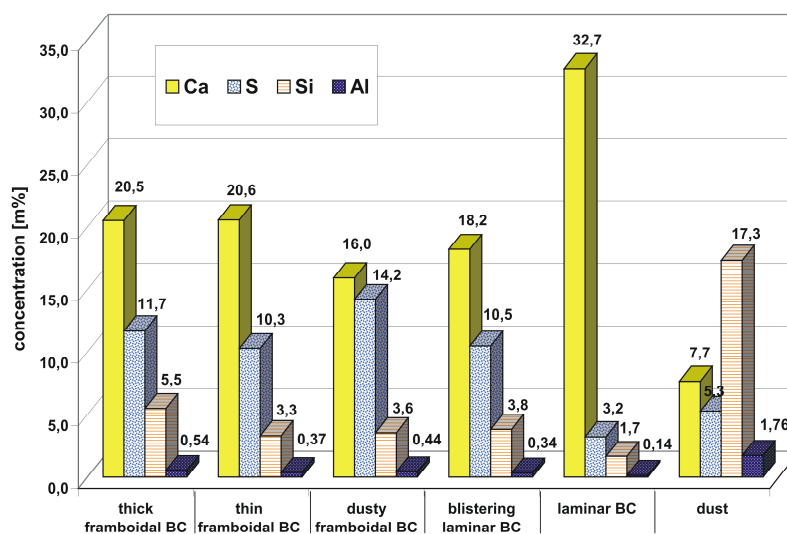
9. ábra. Mállási kéreg és ülepedő por kalcium, kén, szilícium és alumínium tartalma (BC-black crust - fekete mállási kéreg, Török 2008b)

A mállási kéreg kémiai összetételére jellemző, hogy az alapkőzethez képest jelentősen feldúsul bennük a kén (Siegesmund et al. 2008). A kén mellett, a szilícium és az alumínium is jelentős arányt képvisel, amely arra utal, hogy a szálló por komoly mértékben hozzájárul a kéreg képződéshez, hiszen ezek az elemek kvarc és egyéb szilikátok (pl. földpátok, agyagásványok) jelenlétére utalnak (9. ábra). A szálló porban az oldható és mobilizálható anionok és a mobilizálható fémek (pl. Fe, Mn, Zn) aránya jelentős mértékű (McAlister et al. 2006, 2008), amely így nagy mértékben hozzájárul a mállási kéreg képződéshez.

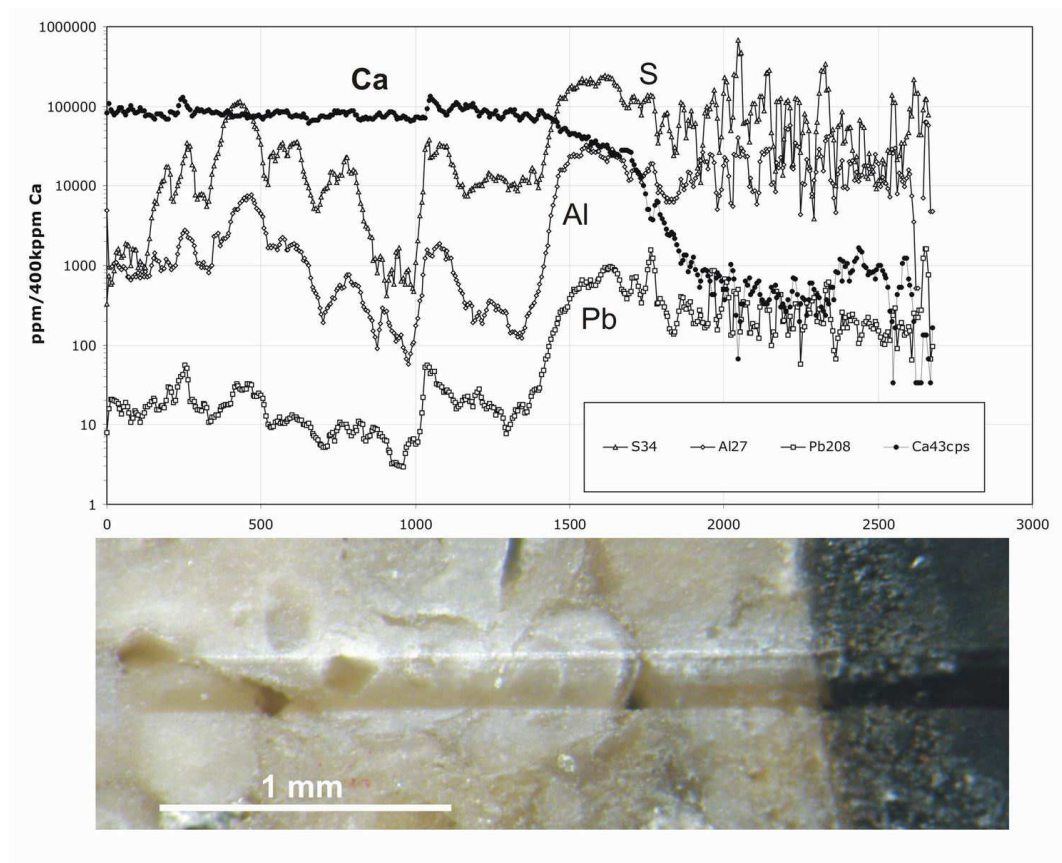
10. ábra. A Ca, a S, az Al és az Pb eloszlása a fekete mállási kérgben és az alatta található ooidos mészkőben (Ca a másodpercenkénti intenzitásként, míg a többi elem ppm-ben van ábrázolva, Török et al in press)

Az ólom is jelentős mértékben kimutatható volt, mind a por, mind a mállási kéreg mintákban. Az elem eloszlást a kéreg felületére merőlegesen vizsgálva látható, hogy a mállási kéreg alatti zónában is még viszonylag nagy koncentrációban jelentkezik az ólom és a kén (10. ábra). A Ca/S és a S/Pb arány jól jelzi, hogy nem csak a kéreg összetétele eltérő az alapkőzetétől, hanem az alapkőzetben egy átalakulási zóna látható, amelyben még viszonylag magas az ólom koncentráció és a kén aránya (11. ábra).

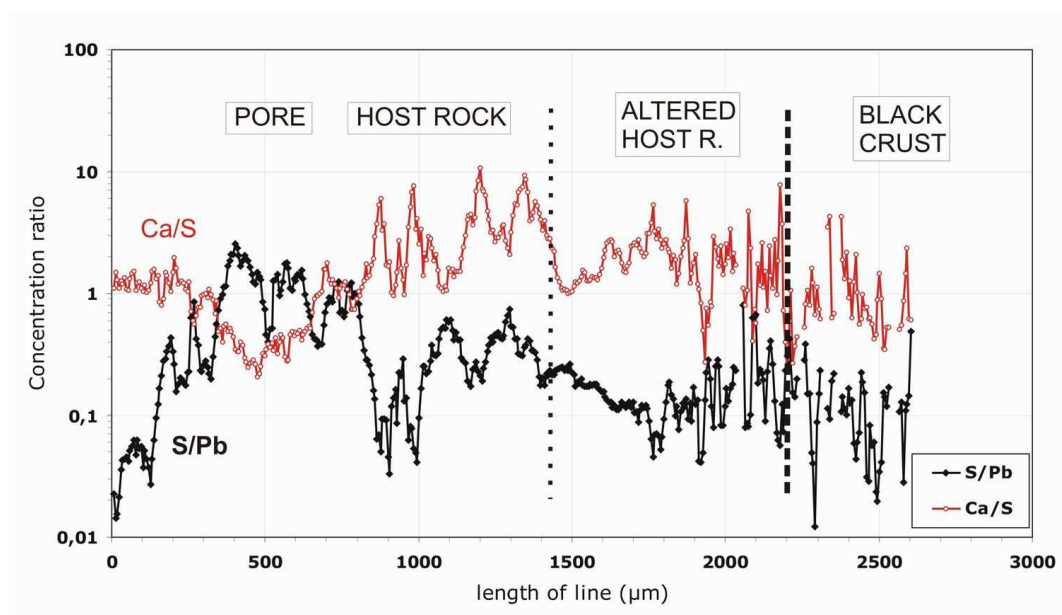
11. ábra. Ca/S és S/Pb arányok a fekete mállási kérgben és az alapkőzetben. Egy jól azonosítható elváltozott zóna jelenik meg a mállási kéreg alatt az ooidos mészkőben. A teljes 3 mm-hosszúságú mérési szelvény képe a 11. ábrán látható (Török et al in press).

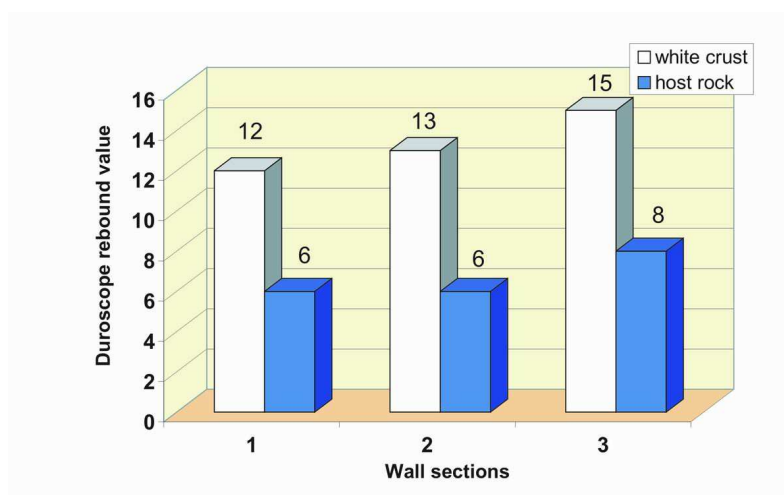
13. ábra. Átlagos Durosopie visszapatnási értékek fekete mállási kéreg és az alatta található „durva mésző” alapkőzet vizsgálatakor (Török 2007b).

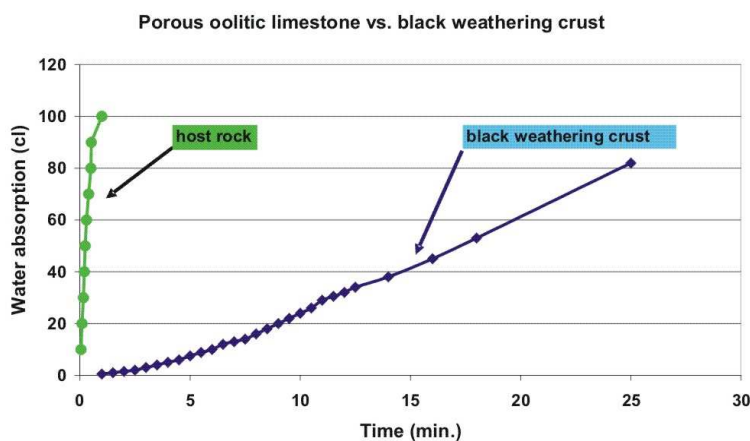
16. ábra. A durva mészkö (zöld) és a rajta kialakult fekete mállási kéreg (kék) eltérő vízfelvétele, a kéreg jóval vízzáróbb (Török 2009).

A kéreg képződéshez kapcsolódó cementációt jól tükrözi az is, hogy a mállási kéreges vízfelvétele jóval kisebb, mint az alapkőzeté (16. ábra).
