A CSICSÓI-HOLTÁG (ALSÓ-CSALLÓKÖZ) KIALAKULÁSA ÉS FEJLŐDÉSE – A TÁJHASZNÁLAT ÉS A VIZES ÉLŐHELYEK VÁLTOZÁSAI

SZABÓ MÁRIA¹, TIMÁR GÁBOR², GYŐRI HILDA¹

Kulcsszavak: Csallóköz, Duna, holtág, vizes élőhelyek, tájtörténet, történelmi térképek

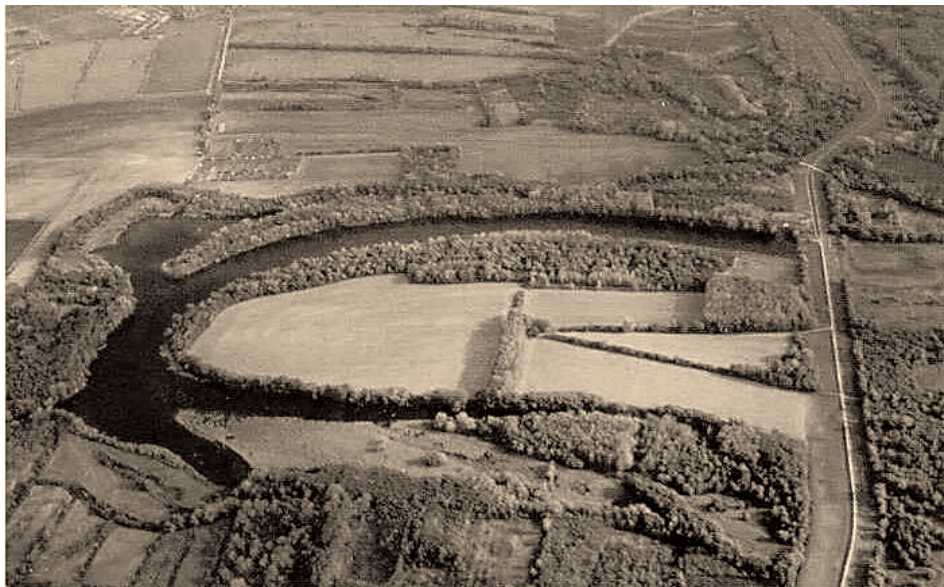
1. ábra A csicsói holtág jellegzetes meander-alakja légifelvételen. A kép jobb oldalán megfigyelhető a holtágat átmetsző, a második világháború után épült dunai árvízvédelmi töltés (Nagy Ezsébet szívességéből).
 Figure 1. The characteristic meander-shape of the Csicsó oxbow lake on an aerial photograph. On the right the new flood control dyke cutting into the lake, built after the WWII, can be seen (Courtesy of E. Nagy).

nak nevezett alak típusa felé való átmeneti, úgynevezett vándorló (MIALL 1977) típusú. Ezt a formát a határozottan elkülöníthető, legnagyobb hozamot szállító, kisebb-nagyobb mértékben kanyargó főág, és az arról leszakadó, lényegesen alacsonyabb vízhozamú, kanyargós mellékágakból álló, kiterjedt rendszer jellemzi, és legtöbbször kavicsos hordalékon alakul ki. A főágról leváló, kisebb hozamú mellékágak, mint a Mosoni-Duna, a Kis-Duna és a Vág-Duna, azonos esés mellett az alacsonyabb energiájú folyókra jellemző kanyargós (meanderező) alak típusúak (TIMÁR 2003). Ilyen alakot, egy lefűződött meandert őriz a Csicsói-holtág is (1. ábra).

A második világháborút követően a Csehszlovák állam új töltést épített, amely a hullámteret lényegesen leszűkítette, számos holtágat átmetszve ezzel (lásd még az 1. ábrán). Az így megnyert mezőgazdasági területekért az árvízvédelmi biztonság csökkenésével kellett fizetni, mivel a holtágak és a töltés metszéspontjai mindig talpcsurgásra, és buzgárosodásra hajlamos pontok maradnak. A Csicsói-holtág ekkor elvesztette rendszeres kapcsolatát a Dunával, mentett oldali holtággá vált, és ma is az. A Bős-környéki építkezések és az azok okozta súlyos szigetközi és felső-csallóközi ökológiai környezetromlás ezen a szakaszon (Csicsó a bösi létesítmények alvízi oldalán, az alvízcsatorna szapi visszatorkollásától mintegy 10 km-re található) nem érzetik hatásukat.

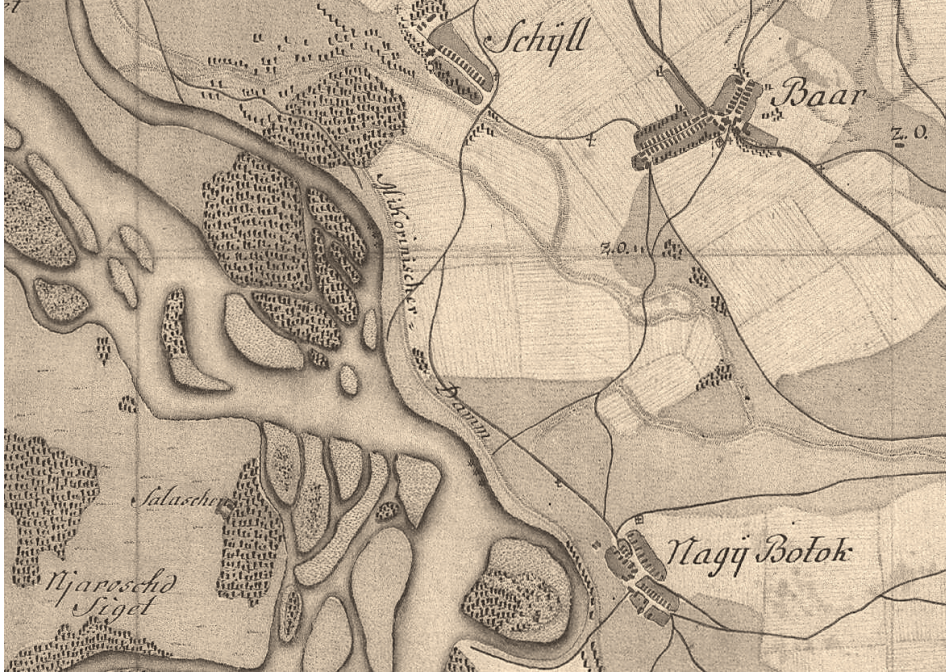
2. ábra A Mikoviný-gát („Mikovinischer Damm”) Nagybodak felett az I. katonai felmérés (1783–86) térképszelvényén.

Figure 2. The dyke of Mikoviny („Mikovinischer Damm”) upstream of Nagybodak on a section of the first military survey of the Habsburg Empire (1783–86).

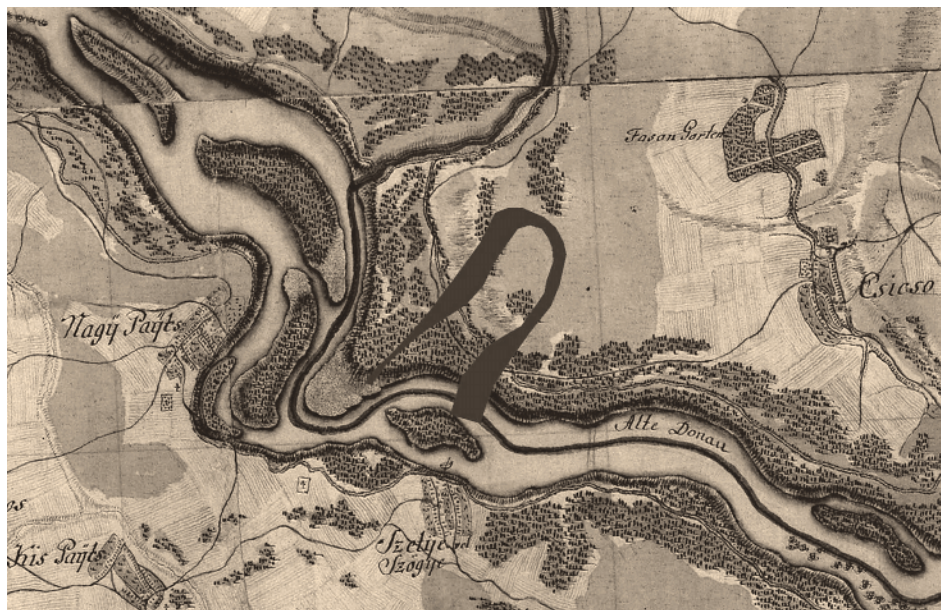
3. ábra A Csicsói-holtág későbbi (II. felméréskori) helyén az I. felmérés térképszelvénye még semmilyen hasonló alakzatot nem mutat: a mellékág tehát 1786 és 1822 között alakult ki.

Figure 3. At the later location of the Csicsó oxbow lake (its outline from a second military survey sheet) there is no similar pattern on the first survey map: the anabranch has been formed between 1786 and 1822.

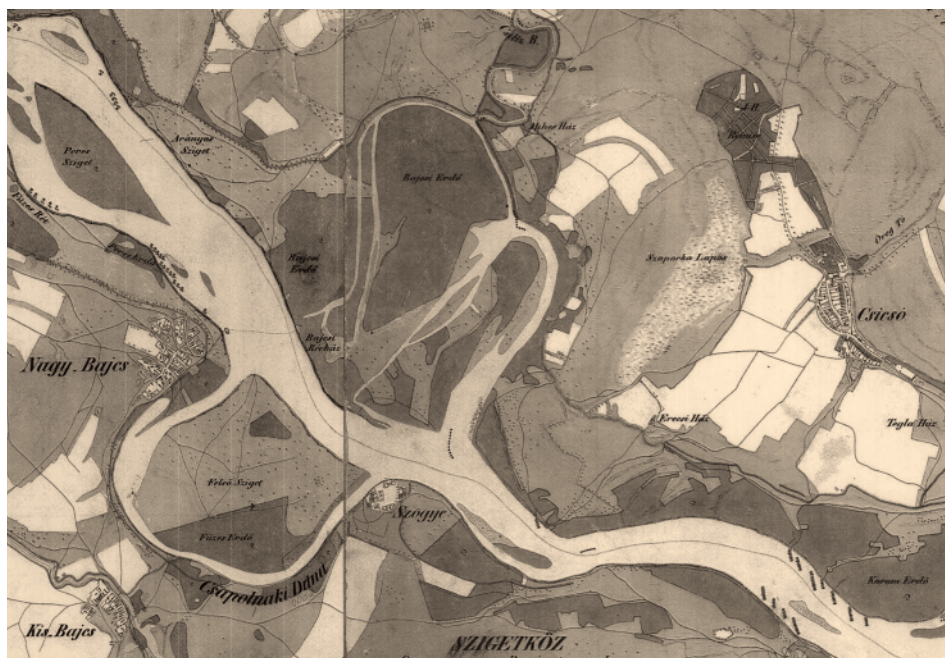
4. ábra A csicsói mellékág a II. katonai felmérés térképén (1820-as évek). Figyeljük meg a Duna főágának és ágrendszerének jelentős változását a 3. ábrához képest.

Figure 4. The Csicsó anabranch on the second military survey map (from the 1820s). Note the significant changes of the main stream and the anabranch system of the Danube, compared to Fig. 3.

téka a jobb parton, Nagybajcs és Kisbajcs között szintén a két felmérés között kialakult mellékág (4. ábra). Az újonnan kialakult csicsói mellékág a második felmérés időszakra, az 1820-as évekre már lefűződés-közeli állapotba is került.

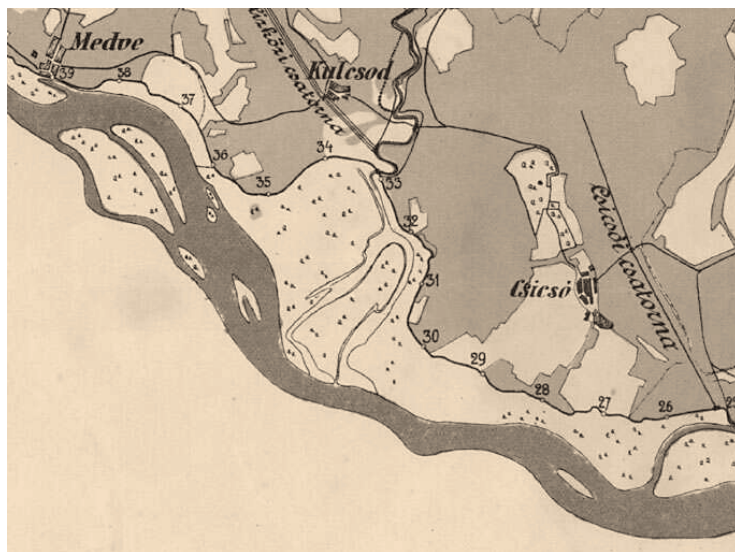
5. ábra A szabályozás utáni első gátrendszer még a hullámtéren hagyta a Csicsói-holtágat (1920-as évek).

Figure 5. The first flood control dyke system has left the Csicsó oxbow lake on the active floodplain (1920s years).

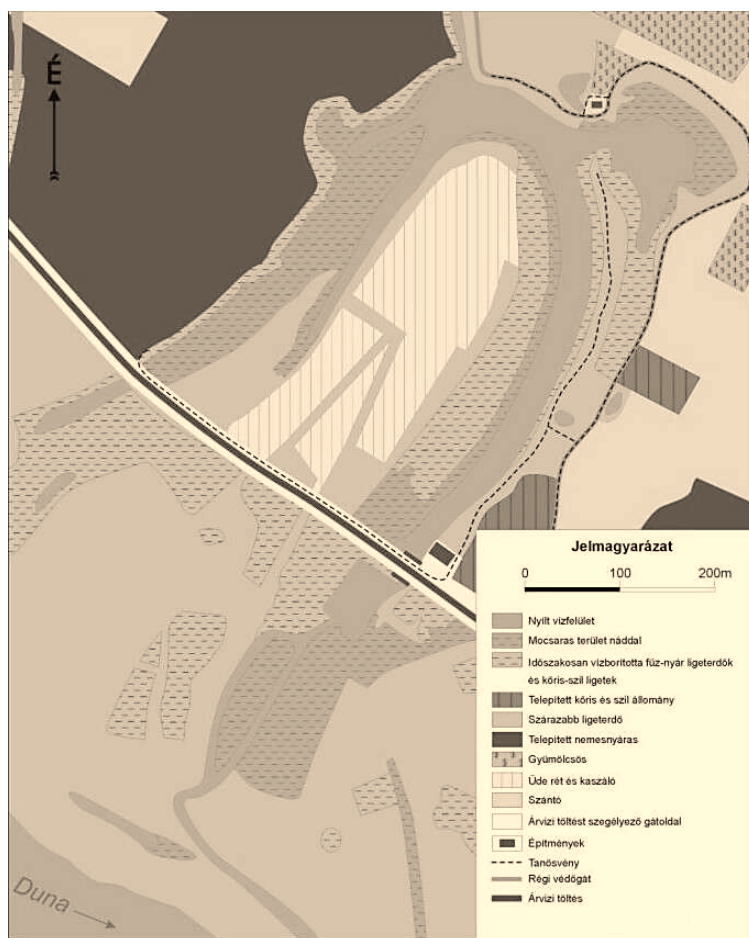
8. ábra A holtág és környék élőhely- és vegetációterképe
 Figure 8. Habitat- and vegetation map of oxbow lake and its surroundings

Mivel a munka során szükség volt az úrfelvétel alapján kapott folttérkép pontosítására, azt terepi bejárásokon szerzett információk és tapasztalatok alapján tettük meg. Így készült el a Csicsói-holtág növényborítási térképe, amely egyben élőhelytérképnek is tekinthető, mivel az egyes ábrázolt növényzeti típusok, illetve növénytársulások az előzőekben bemutatott élőhelyek területeit rajzolják ki (8. ábra).

Amilyen kicsi ez a terület, annyira változatos és mozaikos a növénytakarója. Összesen 14 különböző kategóriát sikerült elkülöníteni, amiből négy épített: a régi és az új védőgát, az épületek és a tanösvény. A nyílt vízteret nádasok és időszakos vízborítású puhafaligetek veszik körül. Ezeket övezi a magasabb térszíneken található fűz-nyár ligeterdő. A holtág körüli erdősávban található telepített kőris és szil állomány lehatárolására a terepi bejárás különösen hasznos volt, hisz ezeket a területeket nem különíti el a felhasznált topográfiai térkép, és az úrfelvételen sem különíthetők el. A holtág kanyarulatának belső részén az erdősáv mögött ma üde rét és kaszáló található. Régen ezt a területet is szántóként hasznosították, a holtág védősávját körülvevő területek többségéhez hasonlóan. A holtág északi és északkeleti részén gyümölcsösök találhatóak, ahol főképp almát és szőlőt termesztenek. A Csicsói-holtág védősávján kívül a Duna árterén és a mentett oldalon egyaránt ártéri ligeterdők találhatóak helyenként telepített nemes nyarasokkal. A két erdőtípus jól elkülönül térképen. A töltést övező füves gátoldalt rendszeresen kaszálják, ezzel is növelve a zavarástűrő növények biodiverzitását.

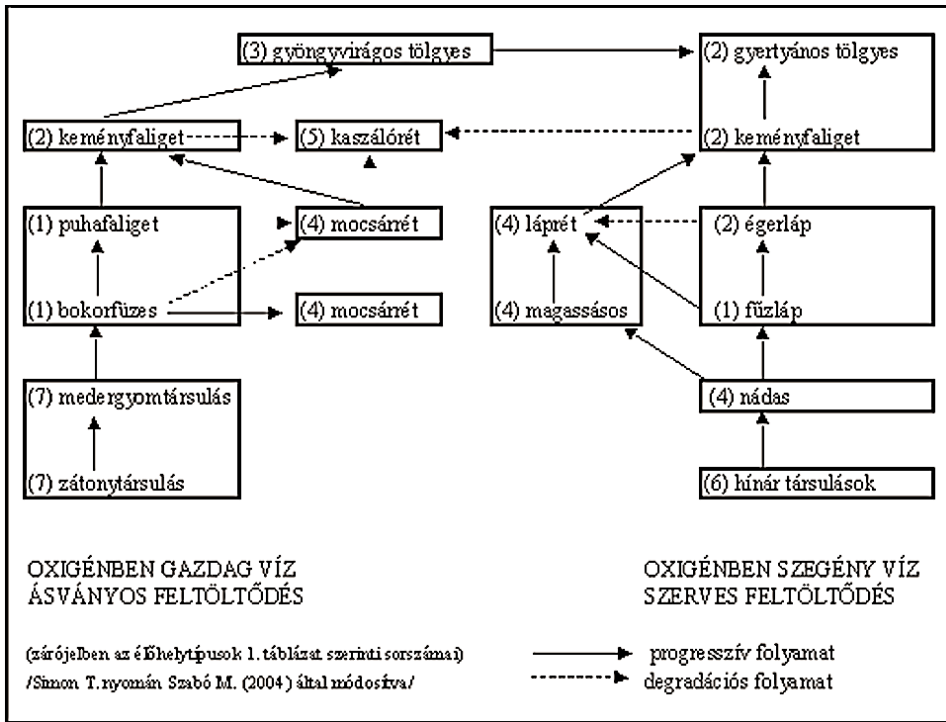
9. ábra Szukcessziós sorok és lehetséges átmenetek
Figure 9. Successional series and transfer possibilities between ecosystems

3. A progresszív természetes szukcesszió sorozataira léteznek tapasztalatok, szakirodalmi adatok (KÁRPÁTI et al. 1962, HORÁNSZKY et al. 1979, KEVEY 2001), amit a degradációs folyamatokkal feltűntetésével együtt a 9. ábra tüntet fel.

A szukcessziós ábrában vázolt ártéri növényzet spontán fejlődését döntően a vízjárás alakítja. A változások nagysága léptékfüggő mind térben mind időben. Ez azt jelenti, hogy egyes kisebb lokalitásokon rövid idő alatt is jelentős változások történhetnek, más hol ez csak kifinomult módszerrel, hosszútávon mutatható ki. A változások irányának és mértékének helyről-helyre történő prognosztizálása a termőhelyek vízellátási, talajtani és geomorfológiai viszonyainak alapos ismeretére van szükség. Ám még ekkor sem láthatók pontosan előre a folyamatok, ezért indokolt az óvatosság az előrejelzésben a vízi és a vizes élőhelyek élőlényközösségei esetében. Vegetációdinamikai tanulmányok egész sora bizonyítja, hogy a növényzet fejlődése alternatív utakon haladhat, különböző végállapotokkal.
