ÁRTÉRFEJLŐDÉS ÉS NÖVÉNYZET KAPCSOLATÁNAK VIZSGÁLATA A MAROS HULLÁMTERÉN (BIOGEOMORFOLÓGIA)

Kulcsszavak: kanyarulatfejlődés, mederszűkülés, dendro-geomorfológia, Maros

EFFECT OF RIPARIAN VEGETATION ON FLOODPLAIN DEVELOPMENT:
CASE STUDY ON RIVER MAROS (BIOGEOMORPHOLOGY)

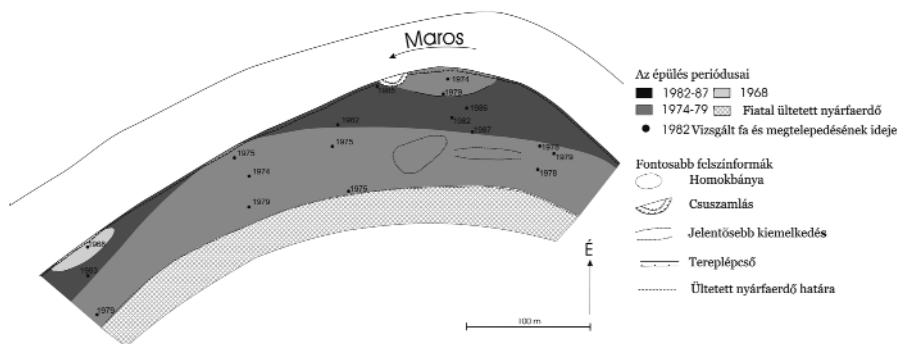
4. ábra A dendrologiai vizsgálat eredménye a deszki mintaterületen
Figure 4. Result of the dendrological analysis on the study area of Deszk

A mintaterület (4. ábra) déli részén itt is fiatal ültetett nyárfaerdő található. A deszki kanyarulatban a fák kora alapján meghatározott fő partépítési időszakok és a partépítés tendenciája az előzővel hozzávetőlegesen azonosak, azonban míg a ferencszállási mintaterületen a part épülése keletről nyugatra haladt, az újabb felszínek nyugat felől kapcsolódnak hozzá a szárazulatokhoz, tehát folyásirányban lefelé haladva folyamatosan fiatal-

lódik a felszín, a deszki területen a partépülés párhuzamos sávokban történik, melynek oka lehet az emberi beavatkozás, valamint a kanyarulatok eltérő fejlettsége. További különbség, hogy ennél a kanyarulatnál 1987 után már nem képződtek a növényzet megtelepedése számára alkalmas felszínek.

Mindkét területen megfigyelhető, hogy új szárazulatok kialakulására csak kiemelkedően magas, 400 cm körüli árvízi magasságok esetében van lehetőség, de a fák megtelepednek az alacsony felszíneken is a hosszan tartó kisvízes időszakokban.

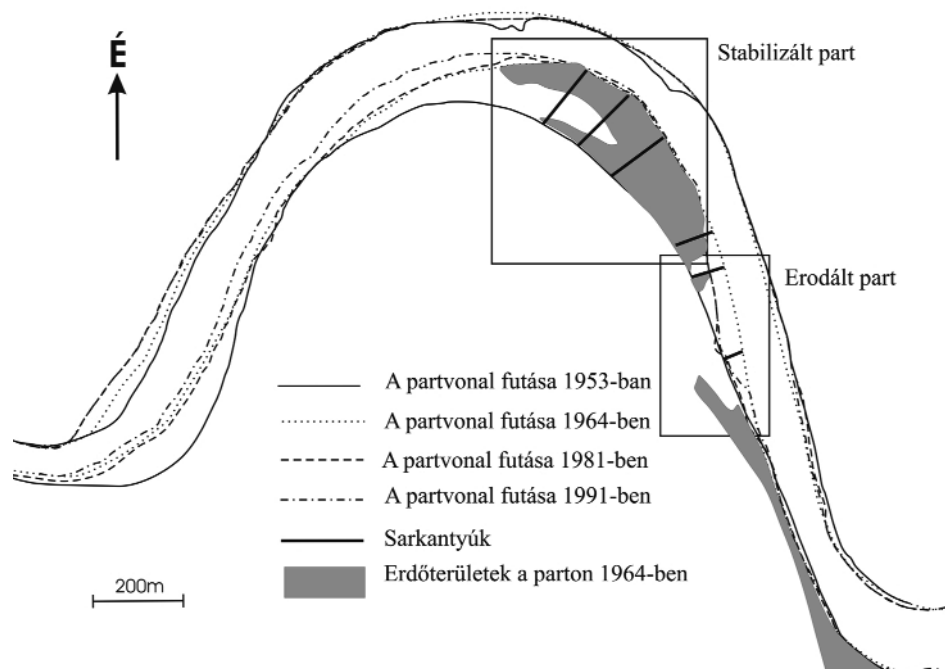
5. ábra: A növényzet hatása a part stabilitására
 Figure 5. Effect of the vegetation on bank stability

A partvonal futását légifotók alapján határoztuk meg a ferencszállási kanyarulatban (5. ábra). Az 1953 és 1964 közötti időszakban a mederszélesség csökkentése érdekében a domború part mentén sarkantyúkat helyeztek el – amely az 1964-es légifotón jól kivehető –, ezért ebben az időszakban jelentős partépülés zajlott, így a sarkantyúk közötti feltöltött területek a part részévé váltak és az újonnan létrejött felszínek egy részén a növényzet is megtelepedett.

Az 1964 és 1981 közötti időszakban megfigyelhető, hogy jelentős mértékű part-erózió történt a partnak azon a szakaszán, ahol nem telepedett meg a növényzet, míg a vegetációval borított alsóbb partszakaszokon az erózió nem tapasztalható, melyben szerepe lehet a fák partstabilizáló hatásának. A part ilyen mértékű eróziója feltehetően az 1970-es évek elején előforduló kiemelkedő árvizekkor zajlott, amikor a folyó felszínformáló ereje nagy mértékben megnőtt. 1981-re a légifotó alapján már a part teljes mértékben vegetációval borítottá vált és további jelentős part erózió nem történt.
