Buzás Gergely

Az egri székesegyház XIII-XIV. századi gótikus épülete

Buzás Gergely: Az egri székesegyház XIII-XIV. századi gótikus épülete. Az Egri Vár Híradója 38. Eger 2006. 21-65.

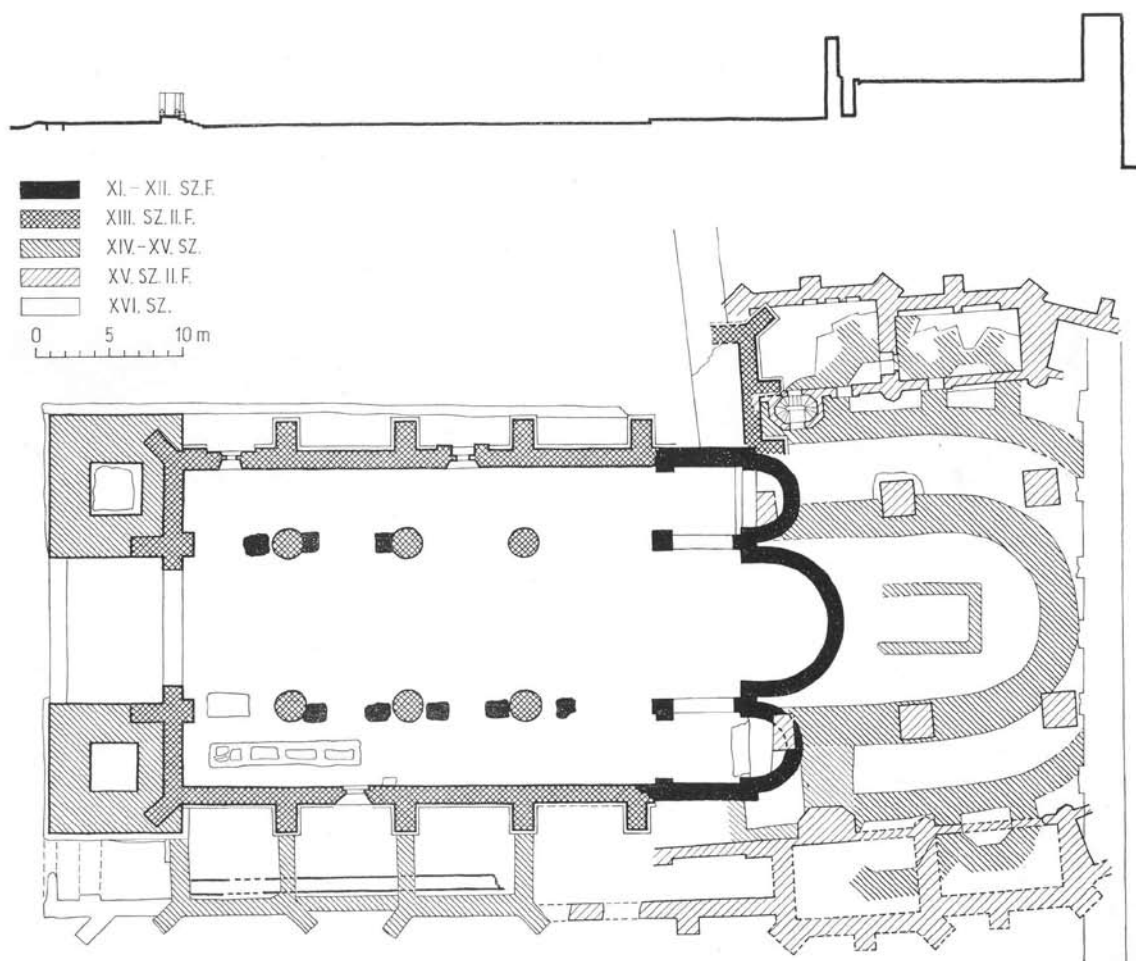
1. A középkori egri székesegyház alaprajza (Kozák Károly nyomán)

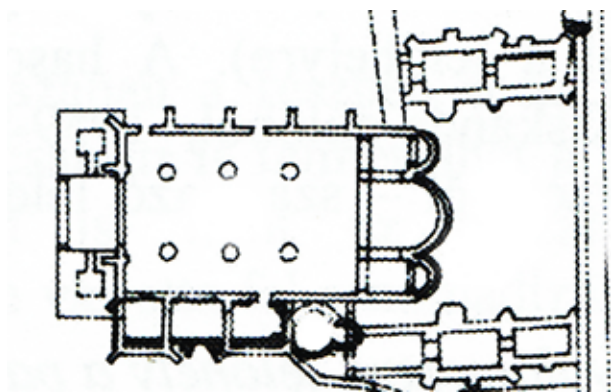
2. A székesegyház déli oldalán feltárt rotunda (Kárpáti János nyomán)

A rotunda nyugati oldalához egy utólag hozzáépített kelet-nyugati irányú fal csatlakozik. E fal alapján egy korai püspöki palotaként értelmezte e maradványokat Kozák Károly. Itt is elképzelhető azonban egy másik értelmezési lehetőség is: amennyiben ugyanis létezett egy XI. századi bazilika is a későbbi templom hosszháza helyén, akkor e fal egy oldalkápolnát is alkothatott a templom déli oldalán.⁴ E mellett szólna az is, hogy helyére a XV. században egy kapuelőcsarnok és két kápolna épült, melyek közül az egyik Rozgonyi Péter püspök által 1430-ban újraalapított Szűz Mária társaskáptalan temploma volt, a másik az először szintén 1430-ban

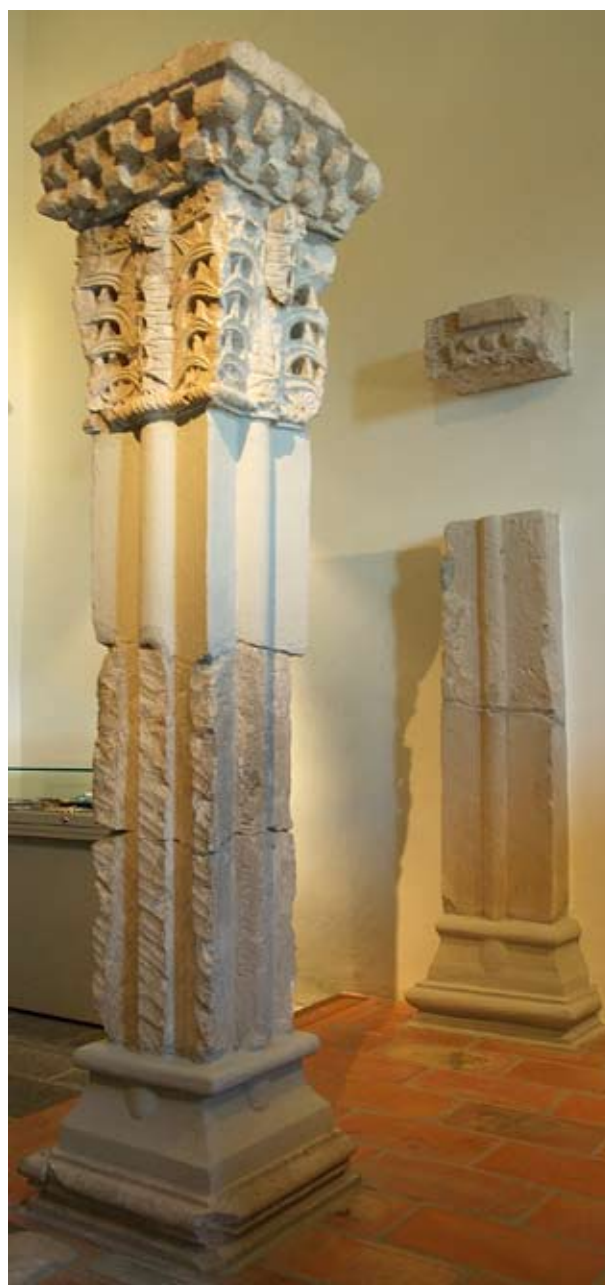
3. XI. századi pillér és falpillér az Egri Vármúzeum kiállításán

bazilika létére vallanak azok a kőfaragványok, amelyek a székesegyház déli oldalának középső támpillérének alapozásából kerültek elő. Ezek közül a XI. század középső szakaszára keltezhető egy kisméretű pillér, amelynek palmettás fejezete, attikai lábazata, sakktábla-motívumos fejlemezéje és egy falpillér-párjának törzseleme ismert (3. kép). Egy későbbi, talán XI. század végi, vagy XII. század eleji, építkezésből származik egy egyszerű, bélétes szerkezetű, festett díszű kapuzat is.³

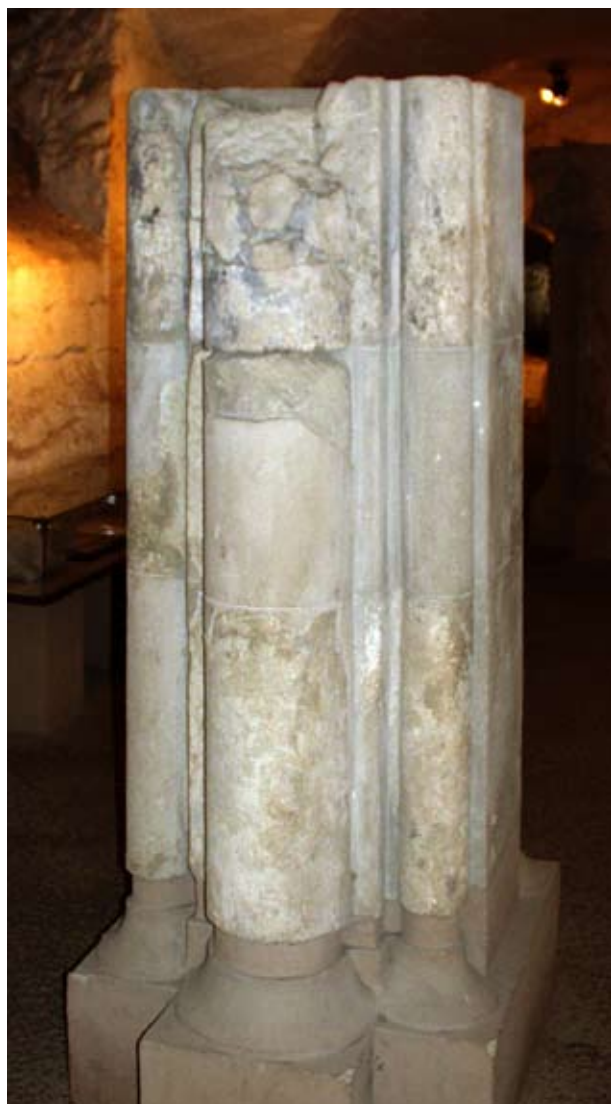
4. *Románkori pillér rekonstrukciója az Egri Vármúzeum kőtárában*

méretei megfelelnek azoknak a háromnegyed oszlopokkal bővített pillértípusnak, amelynek elemei, a kőfaragvány-anyagban fennmaradtak (4. kép). Ezekhez a pillérekhez, illetve falpillérekhez kapcsolható feltehetően két XII. század végi bimbós faloszlop-fejezet (5. kép), és egy falpillér attikai profilú fejlemezé, amelyen profilálatlan hevederív és csúcsívtagos átlós-bordák lenyomata volt megfigyelhető (6. kép). Ez utóbbi elem arra vall, hogy az épület boltozott lehetett. Szintén ehhez a későromán építési periódushoz tartozhatott a templom szentélyrekesztője.⁸

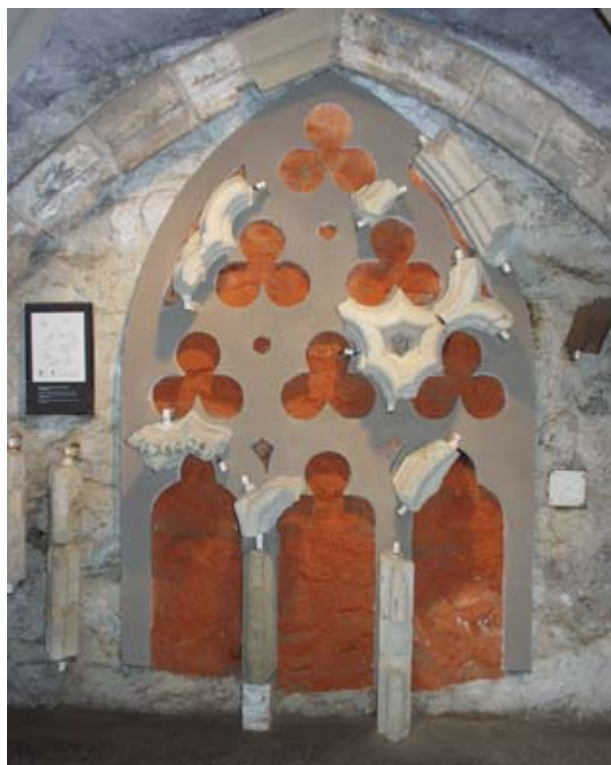
7. A székesegyház XIII. századi ablak-mérműve az Egri Vármúzeum kiállításán

Jól keltezhetőek a XIII. század harmadik negyedére a székesegyházból fennmaradt mérműves ablakok töredékei. Ezek alapján Sedlmayr János egy 172 cm széles, háromosztatú ablaktípust rekonstruált, ahol a középső háromkaréjos és a két szélső orrtagos díszű, csúcsíves lancetta felett három szinten három, kettő, illetve egy háromkaréj helyezkedik el (7-8. kép).¹² A mérműhöz tartozó keretelemek is fennmaradtak (9-11. kép). A szimmetrikus, kívül-belül

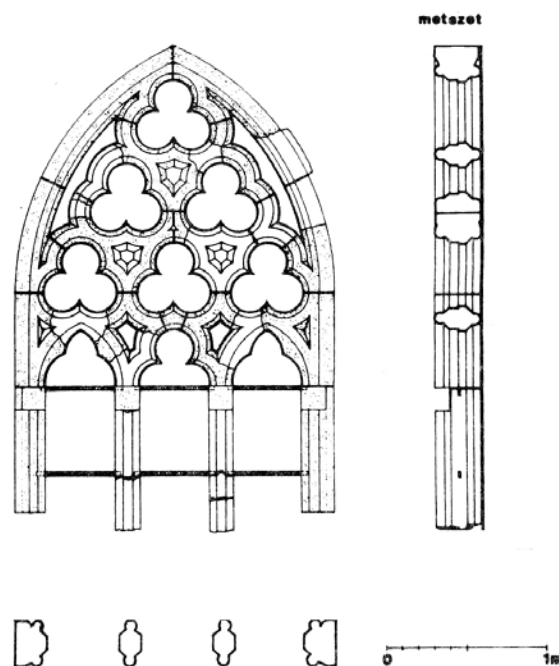
8. A székesegyház XIII. századi ablak-mérműve (Sedlmayr János nyomán)

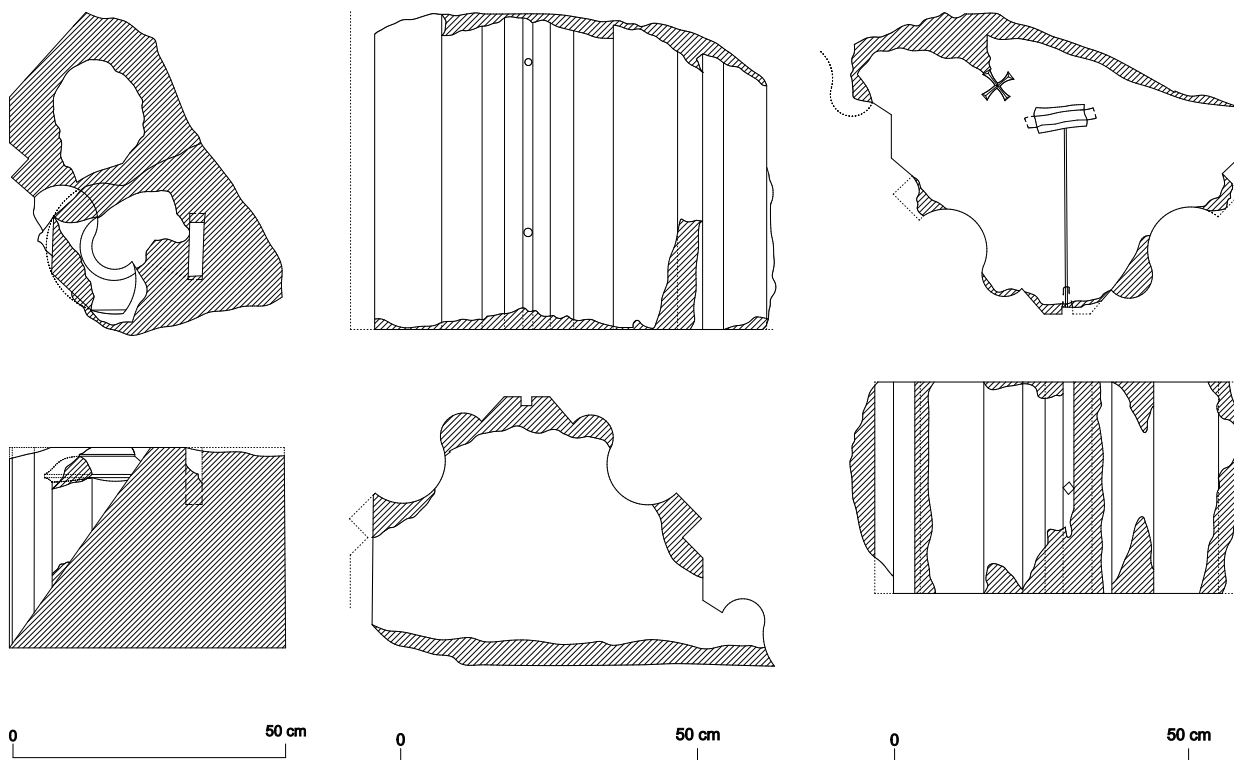
9. XIII. századi ablakkeret könyöklőkövének töredéke

10. XIII. századi ablakkeret töredéke

11. XIII. századi ablakkeret töredéke

élszedett és pálcattaggal díszített üveghornycs mérműprofilhoz homorlat, lemez és háromszögű horony csatlakozik, és ez a tagozatsor legalább az egyik oldalon megduplázódik. Amennyiben az ablakprofil teljesen szimmetrikus volt, akkor 104 cm-es falvastagsághoz tartozott, amennyiben viszont aszimmetrikus, akkor csak 80 cm-es falhoz. Fennmaradt az egyik ablakkeret könyöklőjének töredéke is (9. kép). A rézsús könyöklőre rámetesződő profilból a pálcattagot oszlopszerűen állították meg: lábazatát nyolcszögletű bázisra terülő dupla félkörletagos tórusz alkotja. Az ablakmérművek a Tömlőcbástya falzatából kerültek elő, így valószínű, hogy 1542-1548 között, a szentélyrész lebontása során kerültek másodlagos felhasználásra.¹³ Ekkor bonthatták le a sekrestye épületét is, amelyet az újonnan épült belső várfal kettévágott. Az ablakkeretek lehetséges nagyobbik vastagsága valóban egyezik is a sekrestye lábazat feletti vastagságával,¹⁴

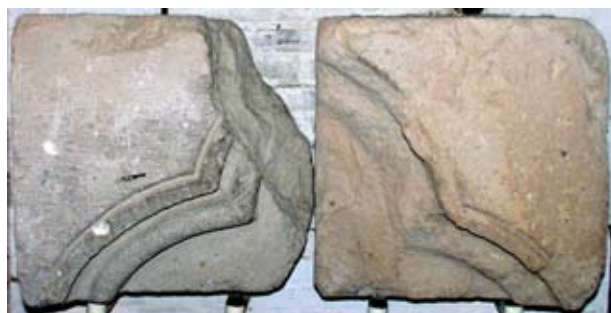
12. XIII. századi ívsoros párkány töredéke

Szintén az ablakkeretek bélletprofiljának kicsinyített változatával van tagolva két köelem, amelyek háromkaréjos záradéku vakfülkékhez, talán egy ívsoros párkányhoz tartozhattak (12. kép).¹⁶ Ilyen nagyméretű ívsoros párkányt ábrázol Houfnagel 1617-ben megjelent metszet is az egi székesegyház déli mellékhajójának külső falán.

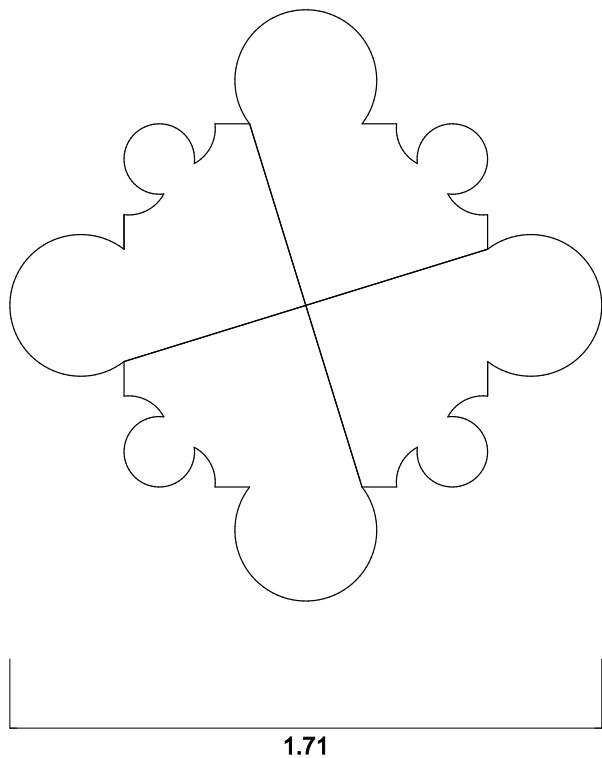
13. XIII. századi pillér rekonstruált alaprajza

A XIII. század második felére datálhatóak egy nagyméretű összetett pillér elemei (13-14. kép). A nyolcszögletű pillér négy egyenes oldalát nagyméretű háromnegyedoszlopok tagolták, a közbeeső négy oldalt homorlatok közé fogott háromnegyedoszlopok. A pillér fejezetének egy

A nagyméretű, legalább 170 cm átmérőjű pillér csakis a hosszáz egyik pilléreként értelmezhető. Mivel a nyugati pillérpár fennmaradt, és annak alaprajza és lábazati tagozatai eltérő, későbbi formát mutatnak, ezeket a pillérelemeket leginkább a keleti pillérpár részeként azonosíthatjuk, ami annyit jelent, hogy a körítőfalak felépítése mellett a pillérsor építkezéseit a XIII. század második felében kelet felől indították meg. A pillérek által hordozott XIII. századi árkaív sornak is fennmaradtak elemei. Egy nagy:

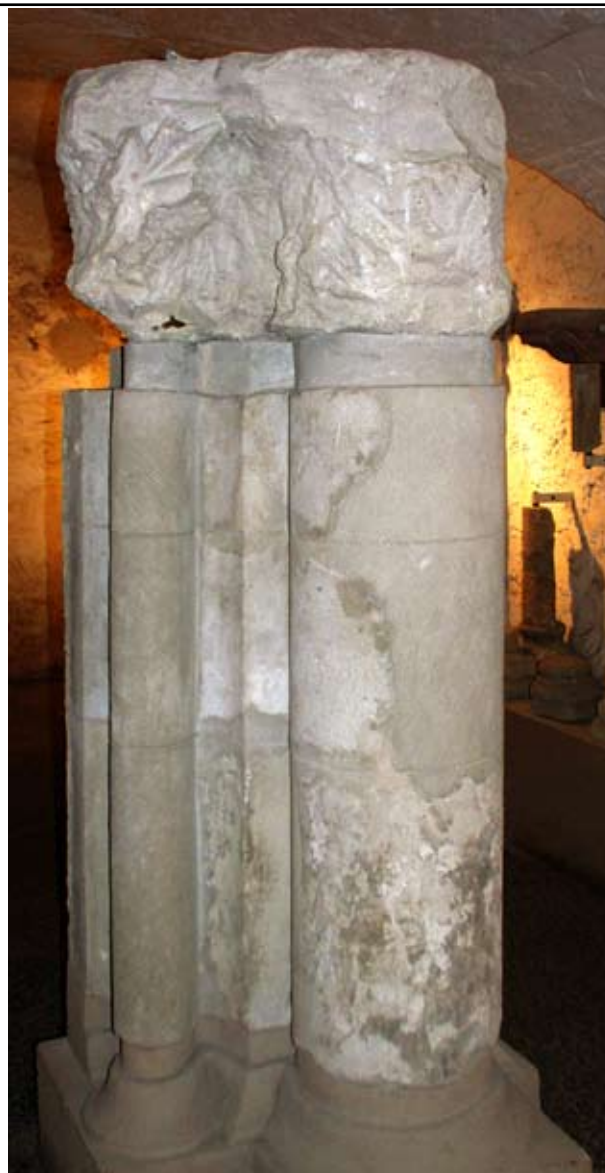
14. XIII. századi pillér rekonstrukciója az Egri Vármúzeum kőtárában

erősen sérült töredéke is fennmaradt. Az egymással összeérő háromnegyedoszlopok szőlőlevelekkel díszített fejezeteit gazdagon tagolt fejlemez fedte.¹⁷

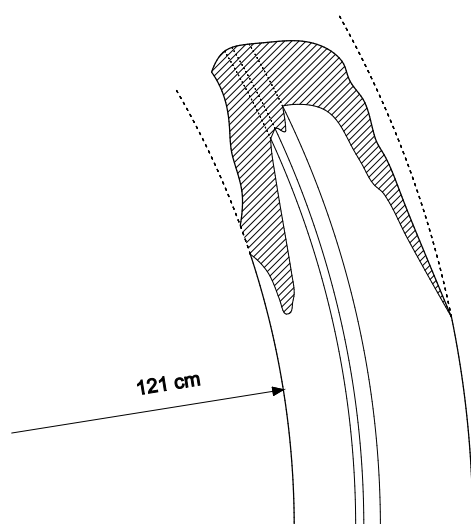
15. XIII. századi bélletív-elem töredéke

A mérműves ablak keretprofiljával azonos tagozatsorú de eltérő arányú és méretű bélételemet is ismerünk (15. kép). Ennek 121 cm-es görbületi sugara is túl kicsi, hogy a mérműves ablak része lehetne, inkább egy kisebb ablaknyílás vagy kapu keretének részeként értelmezhetjük. Valószínűleg egy kapuhoz tartozhatott egy kőtárban őrzött mérműtöredék is. A kívül és belül élszedett és pálcataggal díszített profilú mérmű két érintő ív találkozási pontjáról szár-

mazik, de az egyik ív felé üvegfalccal van ellátva, míg a másik ív nem volt üvegezve, itt viszont egy belső orrtagos díszítés indítása figyelhető meg. A mérművet Sedlmayr János rekonstruálta a kőtár kiállításán, alul kettős lancettával osztott felső kört tartó csúcsíves nyílásként.¹⁵ Az alul üvegezetlen, felül üvegezett nyílás ablakként elképzelhetetlen, inkább egy mérműves ívmezejű kapu részeként értelmezhető. Ilyen típusú szerkezet – az egréhez hasonló profillal – a klosterneuburgi kerengő kútházkapuja. E szerkezet jellegzetessége, hogy a kapunyílást nem zárhatta el tömör ajtószárny, így csak épü-

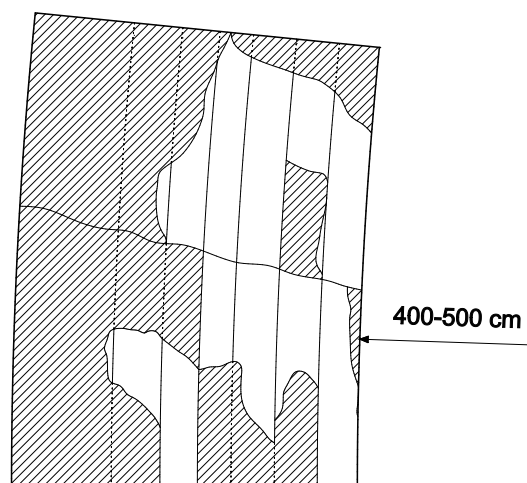
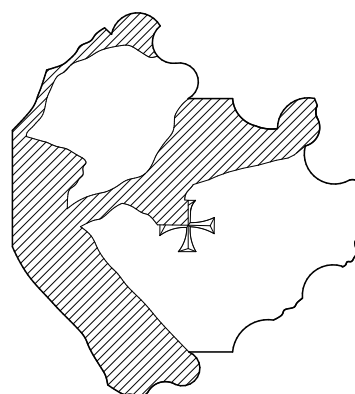
16. XIII. századi árkaív elem

4-5 m-es görbületi sugárral faragott árkádív eleme (16. kép), amelynek profilja két lépcsőre tagolódik. Alul két pálcatag közé fogott ismeretlen tagozat helyezkedett el, amelyet kétoldalt homorlatok közé fogott asszimmetrikus korai körtetagok kísérték. A felső lépcső mindkét oldalon pálcából, homorlatból és sarkantyútagból állt, valamint egy további letörött tagozatból. Ennek a lépcsőnek a profilját követi nagyobb mértben egy másik, több példányban fennmaradt tagozat (17-18. kép), ahol a fennmaradt felső elem egy csúcsívtag, ami függőleges síkban folytatódik. Ezen tagozat görbülete az árkádívéhez hasonló, 4-5 méteres sugarú. A tagozatalsó és felső felülete egyaránt íves illesztési felületként van kialakítva. E tagozatot leginkább az árkádíveket fedő íves párkányként értelmezhetjük.

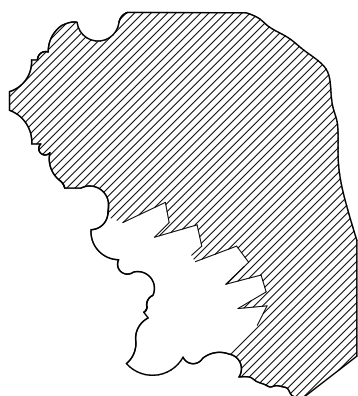
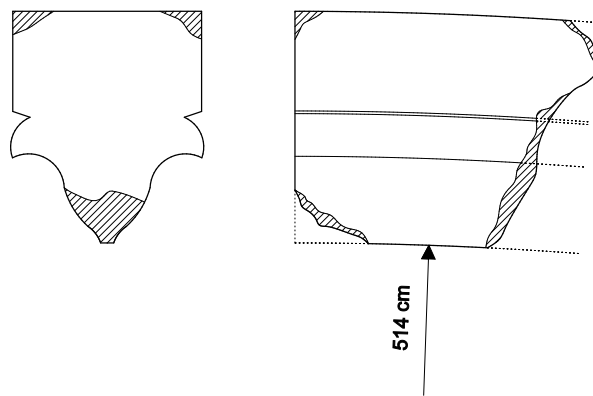
20. XIII. századi borda töredék

A XIII. század második felében, végén elkészült épületrész boltozatának egyik átlósbordája lehetett egy keskeny orrlemezű, csúcsíves metszetű körtettaggal és azt kétoldalt kísérő sarkantyútagokkal kísért bordatípus (20. kép), melynek 514 cm körüli görbületi sugara megfelel a

hosszház főhajójának első keleti szakaszában mérhető átló felének.

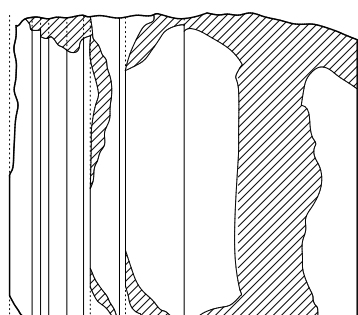
19. XIII. századi mérműprofilos nyíláskeret töredéke

A hevederív profiljával némi rokonságot mutat, bár annál későbbi jegyeket is magánhordoz egy különösen díszes kapuzat finoman tagolt profiltöredéke (19. kép). A kapu nyílását üvegezés nélküli homorlatos mérműprofil tagolta. A profil kívül és belül pálca, félkörte, homorlat profilsor kíséri. A külső oldalon ehhez a profilhoz egy nagyobb, több rétegből álló béllet csatlakozhatott, amelynek csak a belső rétege volt a keretprofillal egybefaragva, ehhez a külső ferde illesztési felülettel csatlakozott. A meglévő belső tagozatsor sarkantyútaggal kezdődik, majd pálca, homorlat, félkörte tagozatsor vezet át egy

aszimmetrikus korai körtettaghoz, amit a túloldalon pálca és homorlat kísér, a béllet többi része nem maradt fenn. Hasonló jellegű, bár egyszerűbb profilja lehetett az északi nyugati kapunak, amelynek ma már csak műkö kiegészítése áll, ám ezen megfigyelhető, hogy a kiegészítés készítésekor a keret üvegezetlen mérművel díszített belső tagozata még felismerhető volt. A külső: lemez, homorlat, pálca, homorlat, lemez tagozatsor mai, lábázat nélküli rekonstrukciója, biztosan nem helyes, de hogy a profilkiegészítés mire alapul, nem tudjuk.

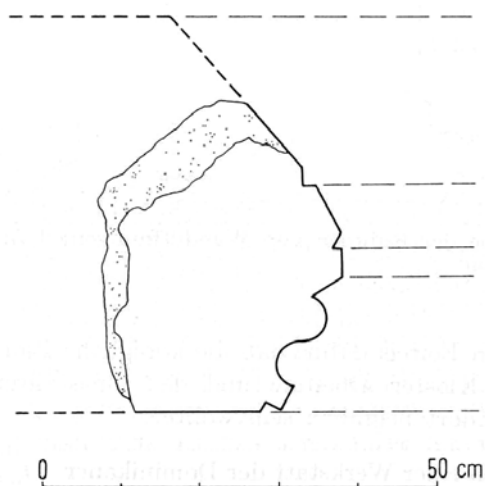
21. Ablakkeret töredék a budai dominikánus kolostorból (H. Gyürky Katalin nyomán)

nak a szentélye lehetett a legkorábban elkészült része, amelynek már minden bizonnyal állnia kellett 1254-ben, amikor a dominikánus rend itt tartotta nagykáptalanját.²⁰ Az ablakok 1250-es évekre való datálása mellett szól az is, hogy a közeli budai Nagyboldogasszony templom szentélyén egy hasonló bár nem pontosan azonos mérműprofilú ablaktípust alkalmaztak²¹ az építkezés első szakaszában,²² feltehetően nem sokkal az építkezés 1247-es megindítása után de mindenképpen jóval az 1269 előtt bekövetkező felszentelést megelőzően²³

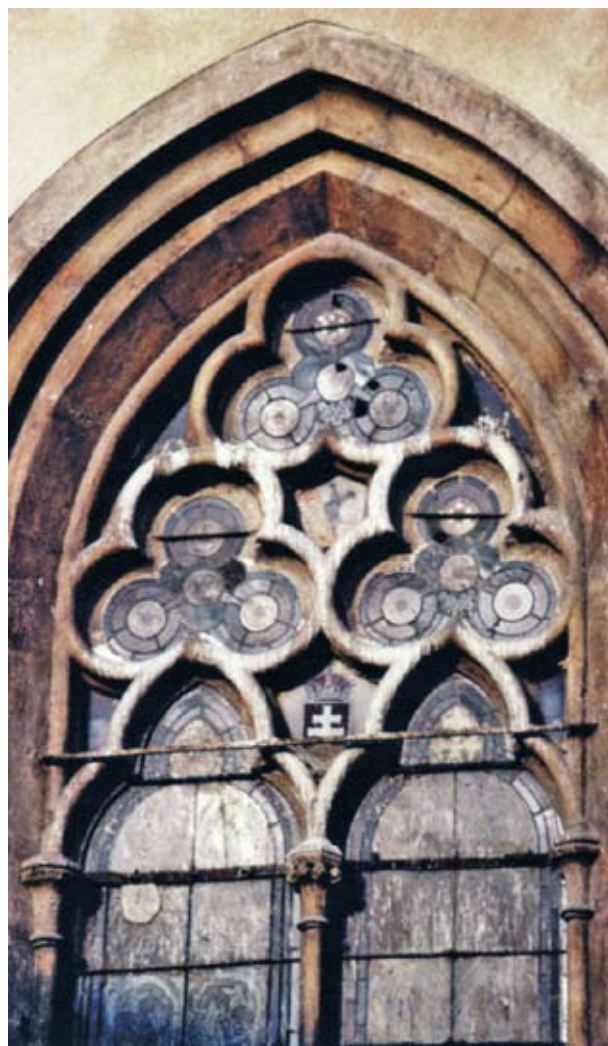
22. A soproni ferences templom szentélyének ablakmérműve

E mérműves ablaktípus legépebben fennmaradt példái a soproni ferences templomból származnak (22. kép), ezek keletkezése azonban bizonytalan, mindössze annyit tudunk róluk, hogy a soproni ferenceseket 1280-ban említik először.²⁷ Szintén e mérműtípust képviselik a gyulafehérvári katedrális szentélyének²⁸ és a besztecei egykori ferences templom hosszházának XIII. századi mérműves ablakai.²⁹ Ezen emlékek pontos keletkezésére nincs mód, de anynyi megállapítható róluk, hogy az 1250-es és 1270-es évek közötti időszakból származnak

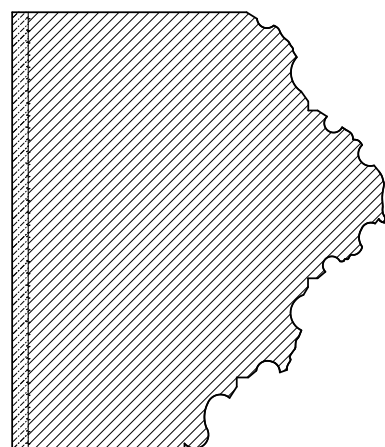
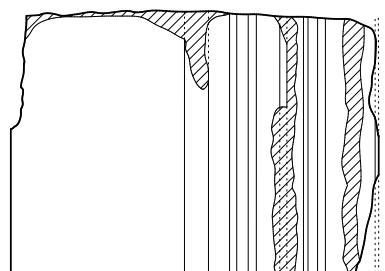
24. XIV. századi falpillér elem

Fennmaradt egy falpillér réteggő is, amelyet a keresztboltozat bordáinak lefutó profiljaiból képeztek (24. kép). A falsík mellett az egyik oldalon megfigyelhető a homlokívnek megfelelő: pálca, homorlat, rézsű tagozatsor. A hevederbordát alátámasztó tagozat szélesebb és gazdagabb az átlósbordákénál. Itt a lemezekkel kísért, letört középső hengeres alapformájú tagozatot (feltehetően körtettagot) kétoldalt egy-egy letört középső pozitív tagozatból (körtettagból) és azt közrefogó homorlatokból álló tagozatcsoporthoz követi. A borda törzséhez élszedés vezet át. Az átlós irányú bordáknak megfelelő tagozat ennek egyszerűsített változata: itt a középső letört profilrészt lemez, homorlat lemez tagozatsor kíséri. Az átlósbordáknak megfelelő tagozatok a heveder mindkét oldalán azonos szögben helyezkednek el, ami csak arra utal, hogy ez az elem a középső pillérpár tengelyében helyezkedett el, hiszen a hosszház négy boltszakasza közül csak a két középső egyforma, a keleti ezeknél nagyobb, a nyugati kisebb.

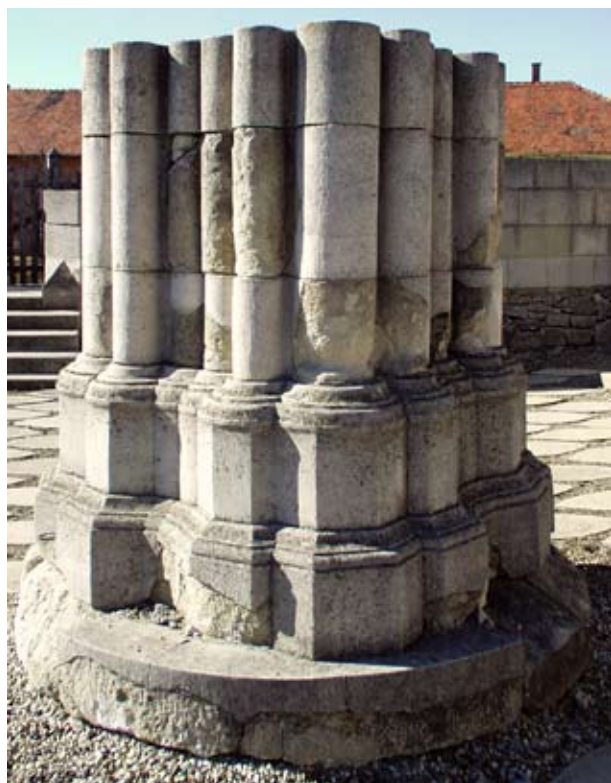
25. A székesegyház északnyugati pillérének restaurált maradványai

ti helyükön (25. kép). A pillérkötegek négy-négy ötelemes hengertagkötegből épülnek fel. A hengertagok közül a középső a többinél nagyobb átmérőjű. A hengertagok félkörtettagból és homorlatból álló lábázat közvetítésével kétszintes poligonális bázisokra támaszkodnak. A bázisok szintjeit homorlat, lemez pálca profil választja el.

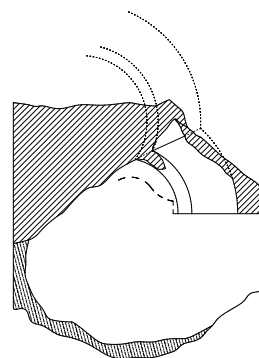
26. XIV. századi falpillér vállpárkánya

egy hengeres falpillérekkel álló köteget körülölelő vállpárkány töredéke.³⁶ Egy ehhez hasonló másik darab is található a kőtárban, amelynek felső felületén ki van faragva a párkányról induló falborda félkörtettagja (26. kép). Ezek szerint e tagozatok falpillérfejezetek voltak. A körtetagnak megfelelő falborda elemet is ismerünk (27. kép). Ezen mérhető a borda görbületi sugara is, ami kb. 6,25 cm. Ez a görbületi sugár a hosszház főhajójának boltszakaszátlóihoz áll közel. Maga a falpillérforma is megegyezik a

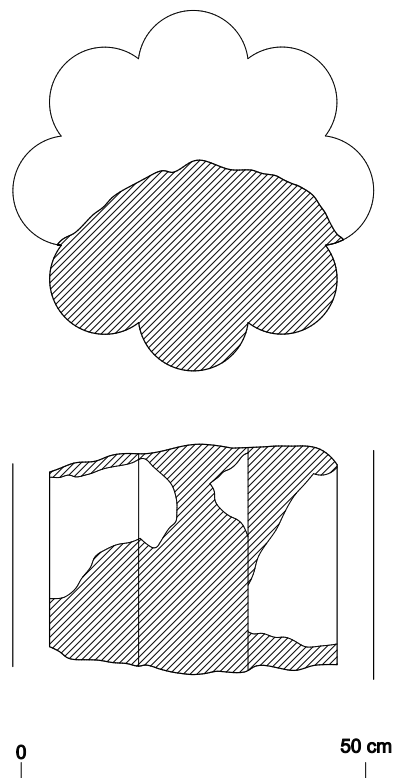
28. XIV. századi pillértörzs töredéke

A nyugati pillérpárhoz hasonló, de egyszerűbb szerkezetű, kisebb pillér töredékei is előkerültek (28-29. kép). Ez nyolc egyforma hengertagból van képezve. Egy törzstöredéke mellett alsó lábazati lépcsője maradt fenn. A kétlépcsős bázis alsó szintje homorú oldalú poligonális bázisokból áll össze, amelyeket félkörte, pálca profil vezet át a hasonló alaprajzú felső szinthez. A lábazati kő a székesegyház déli oldalán a XV. századi szentéllyel egyidőben épült, befeje-

zetlen, déli oldalfal alapozásba befalazva került elő.³⁸ Ez az 54 cm átmérőjű karcsú pillér egy kisebb tér középpillére lehetett. A XV. század végén megbontott középpilléres tér a székesegyház sekrestyéje lehetett. A sekrestye keleti falát ugyanis a későgótikus szentély északkeleti kápolnájával elbontották, ekkor a sekrestye boltozati rendszerét is megváltoztathatták. Bár a sekrestye falai és ablakai bizonyosan a XIII. század közepéről származnak, ám ez nem zárja ki, hogy boltozatát és az azt tartó középpillért csak a hosszház befejezésével egyidejűleg a XIV. században építették fel.

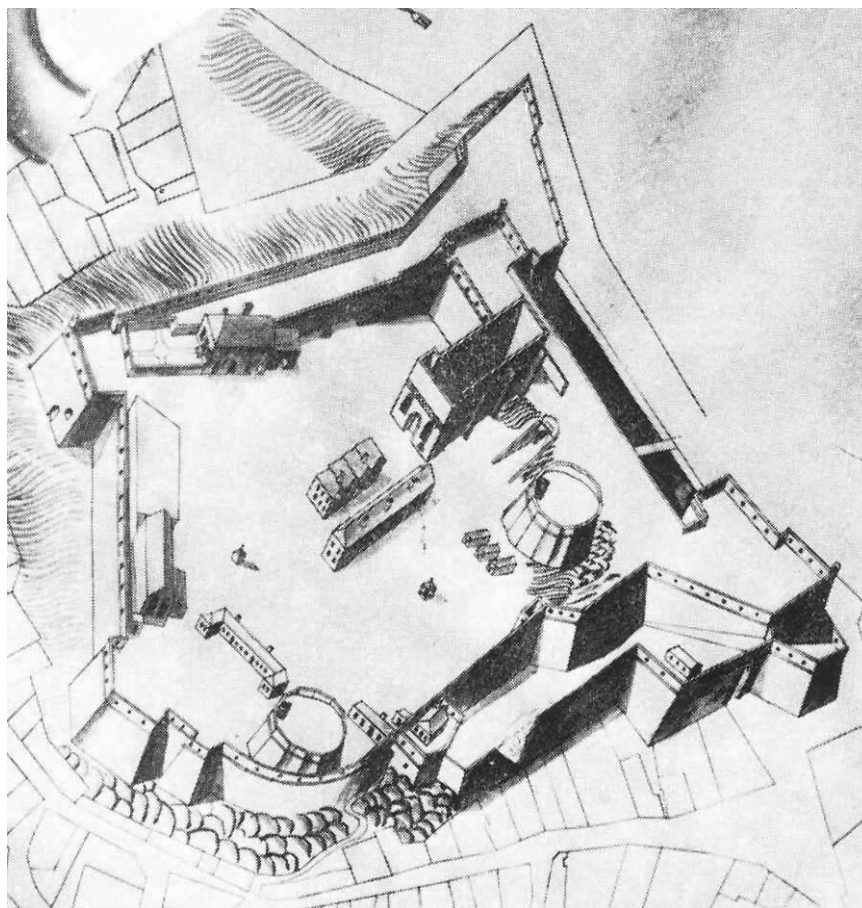
31. Az egri székesegyház Hazael Hugó 1753-as rajzán

Ezen két magas hasáb alakú torony figyelhető meg, már sisak nélkül, de felső szintjükön magas harangablakokkal, az ablakok alatt vízszintes párkánnyal. Hasonló magas, a mellék-hajók falkoronái fölé két szinttel emelkedő, négyzetes hasáb alakú, vízszintes párkányokkal tagolt tornyokat mutatnak W. Dillich 1596-os és 1606-os rézkarcai,⁴² ezeken is megfigyelhetőek a felső szint nagy harangablakai, illetve az 1606-os képen az alatta lévő szinten is hasonló ablak jelenik meg. Lényegében ezeknek felel meg Georgius Houfnagel 1617-ben megjelent rézkarca is (30. kép),⁴³ a felső, harangablakos szint alatt erőteljes vízszintes párkánnyal, alatta kisebb ablakkal. Fontos ábrázolás Hazael Hugo

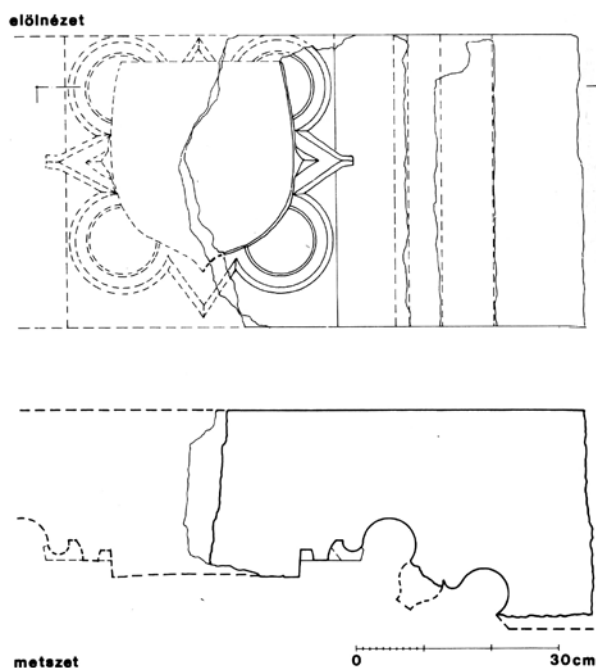
36. Címeres faragvány, talán tumba oldallap-töredéke (Sedlmayr János nyomán)

Lehetséges, hogy ez a kőelem Dörögdi Miklós tumbájából származik.

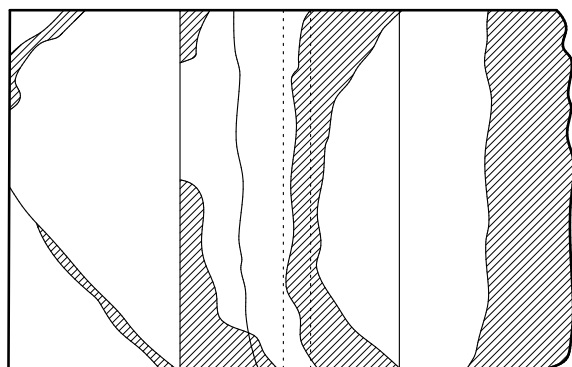
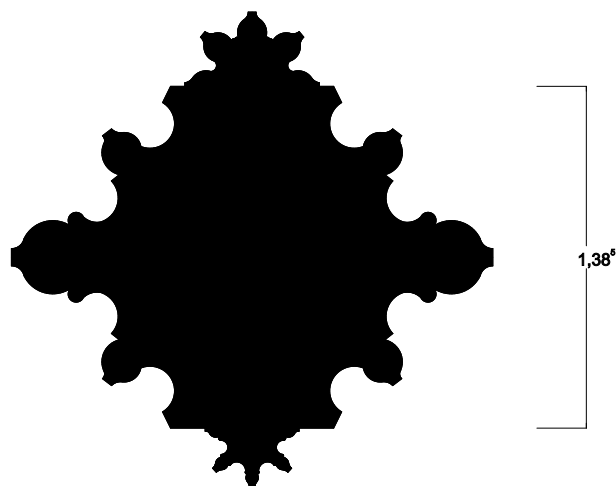
46. A XIV. századi szentély rekonstruált pillérprofilja

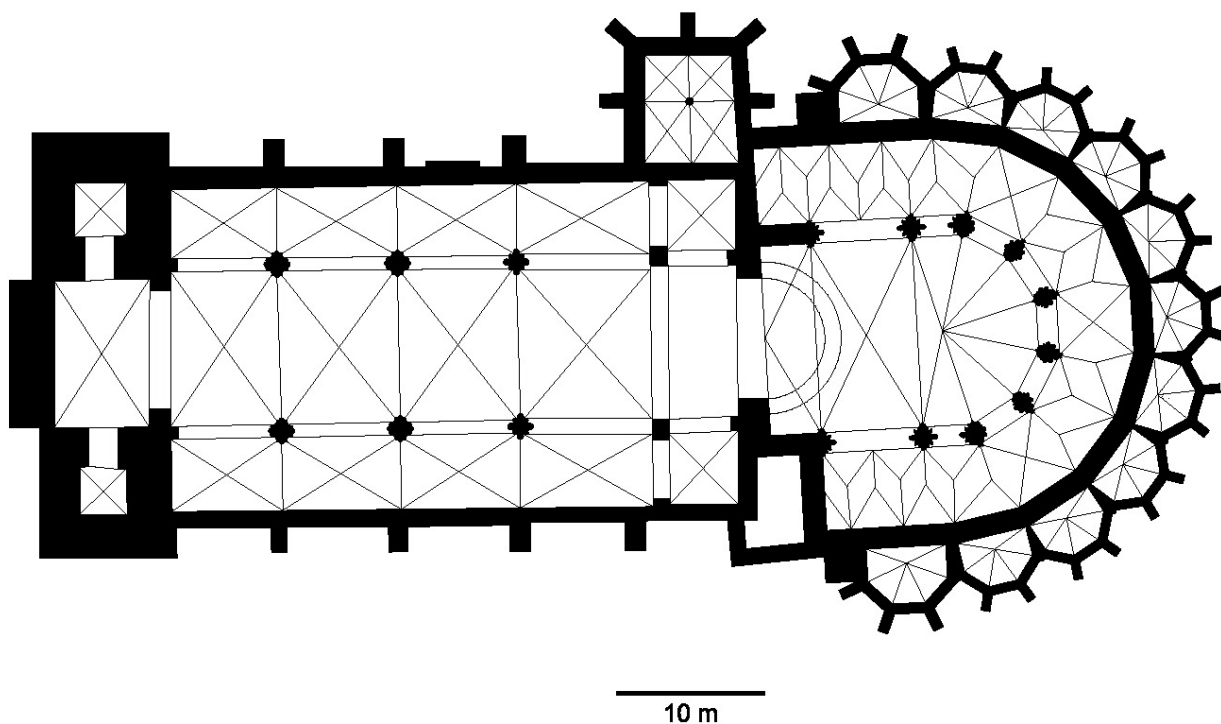
48. A XIV. századi gótikus székesegyház alaprajzi rekonstrukciója

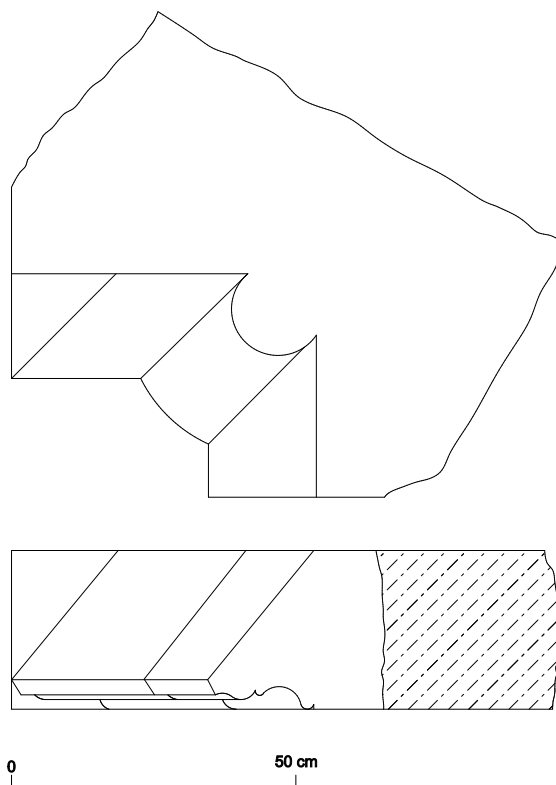
47. XIV. századi övpárkány eleme

Fennmaradt két övpárkány elem is (47. kép). Ezek derékszögű falsarokba tartoznak, és egy karcsú hengertagot ölelnek körül. Mindkét párkány az egyik oldalon a sarkon átfordulva 53 cm után véget ér. Ezek egy olyan térhez tartozhattak, amelynek egyik falát egy nagyobb árkádnilyás törte át, ezért ott az övpárkányt meg kellett szakítani. Elképzelhető, hogy a sugárkápólnák részeit alkották.

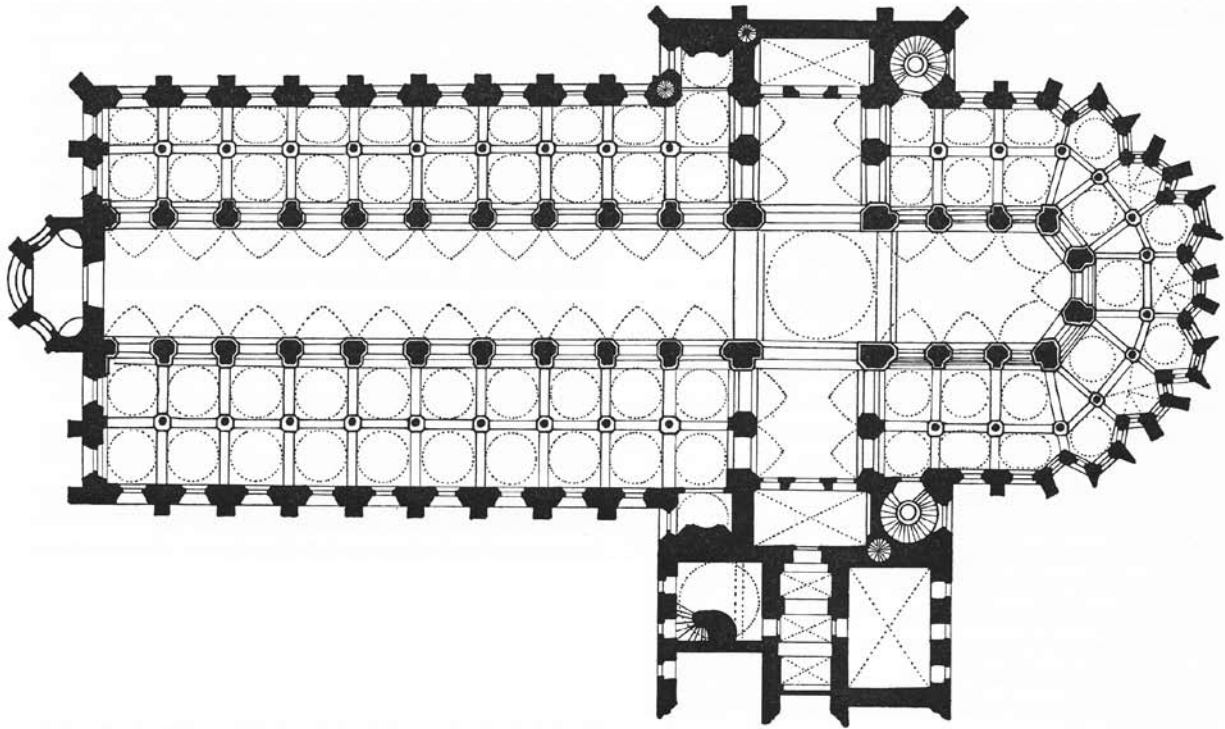
49. A sedleci ciszterci templom alaprajza

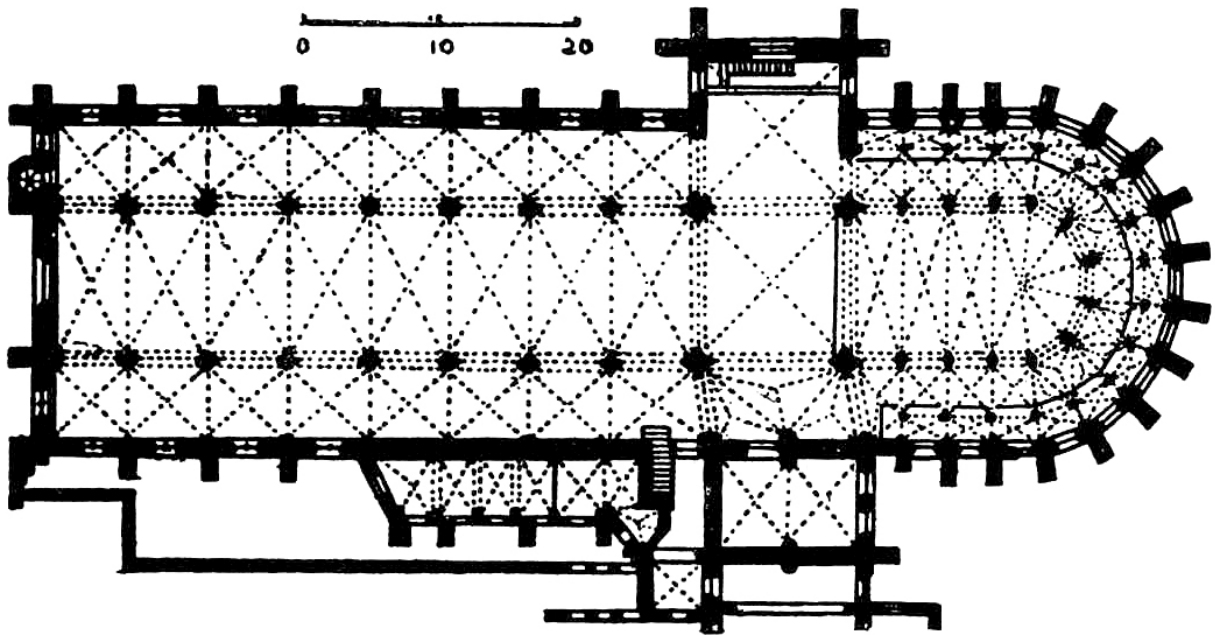
50. A kaisheimi ciszterci apátság templomának alaprajza

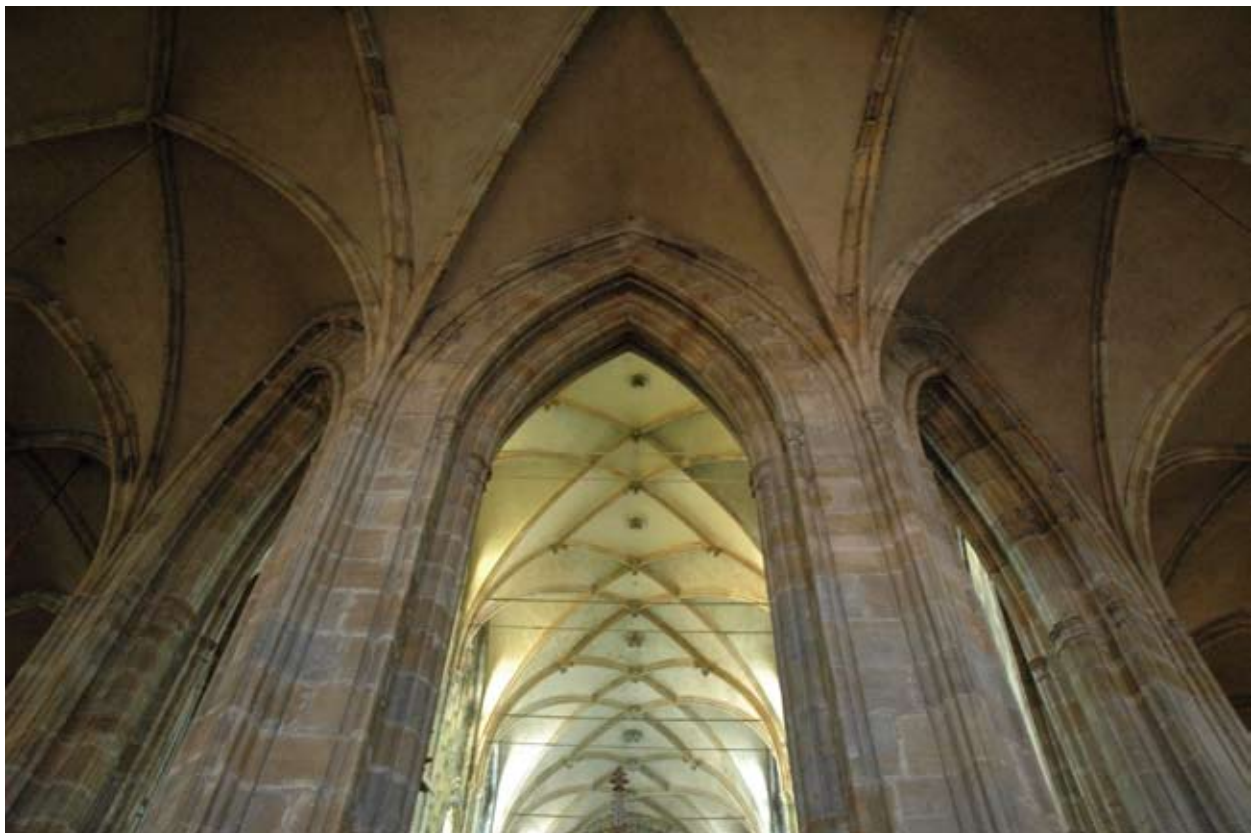
52. A prágai Szt. Vitus székesegyház szentélyzáradékának pillérei
