**Középkori templom és üveggyártó
műhely feltárása - rövid jelentés**

(Pomáz, Nagykovácsi-puszta)

2012

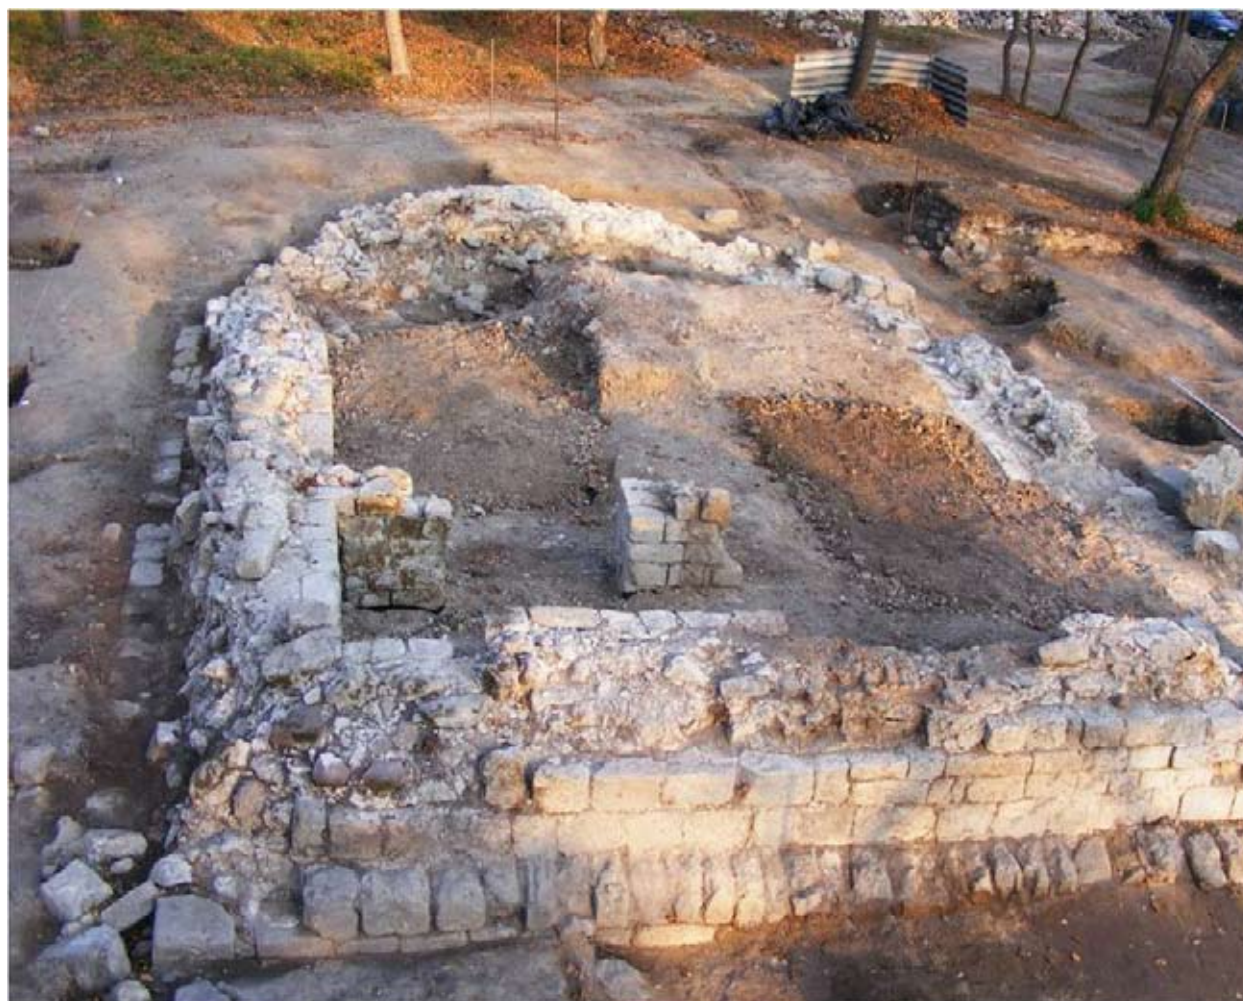
A templom maradványai

A 2011-ben végzett négy hónapos régészeti ásatás munka eredményeképpen feltártuk az Árpád-kori, kváderkövekből épült templomot. Az egyhajós, félköríves szentélyzáródású templomnak jelentős maradványai kerültek elő, elsősorban a nyugati homlokzatnál. Az újkori kő-

kitermelés ellenére a templom minden alaprajzi részletét azonosítottuk. A templomot középkori temető vette körül, amelynek néhány sírját tártuk fel. Az épület fölé védőtető készült, állagmegóvásának és helyreállításának előkészítése megkezdődött.

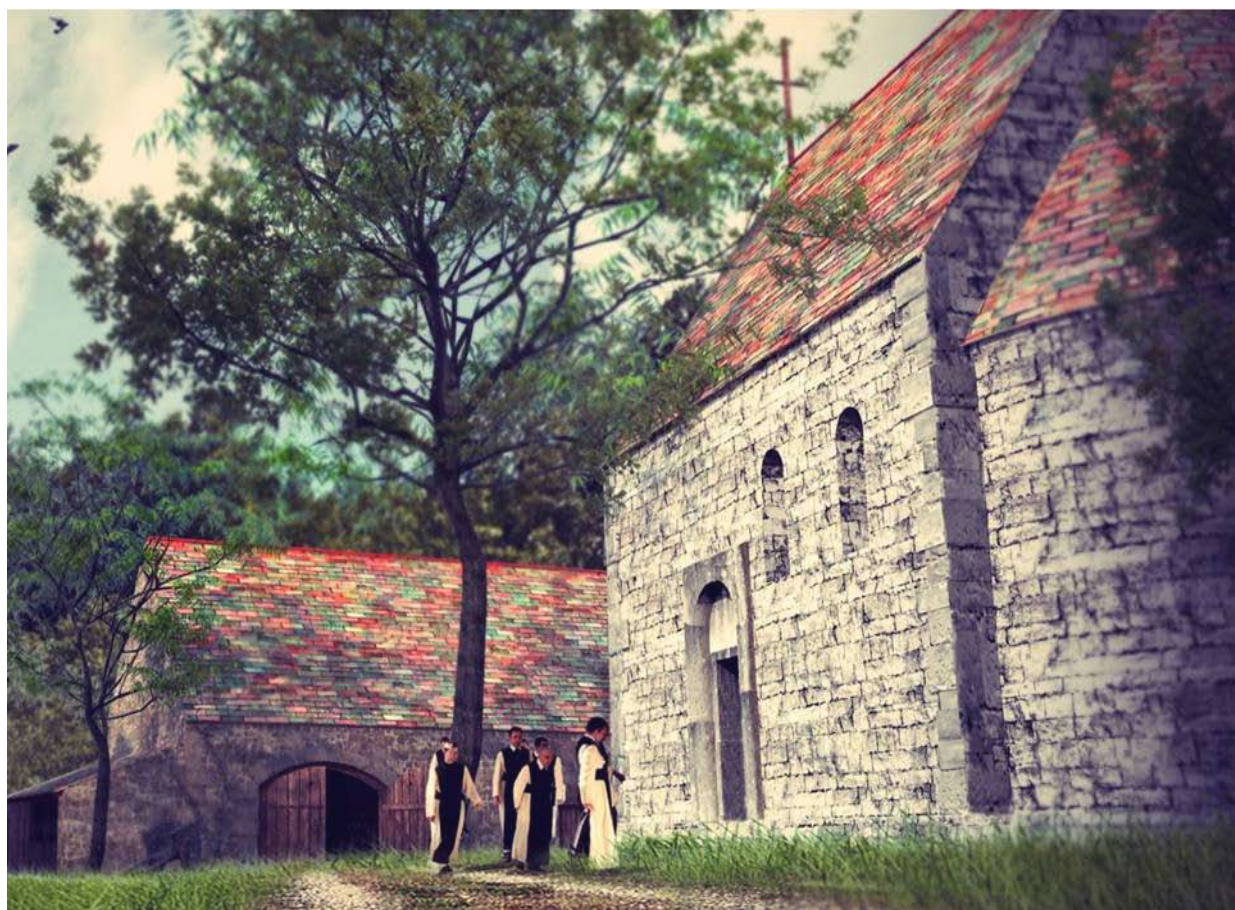
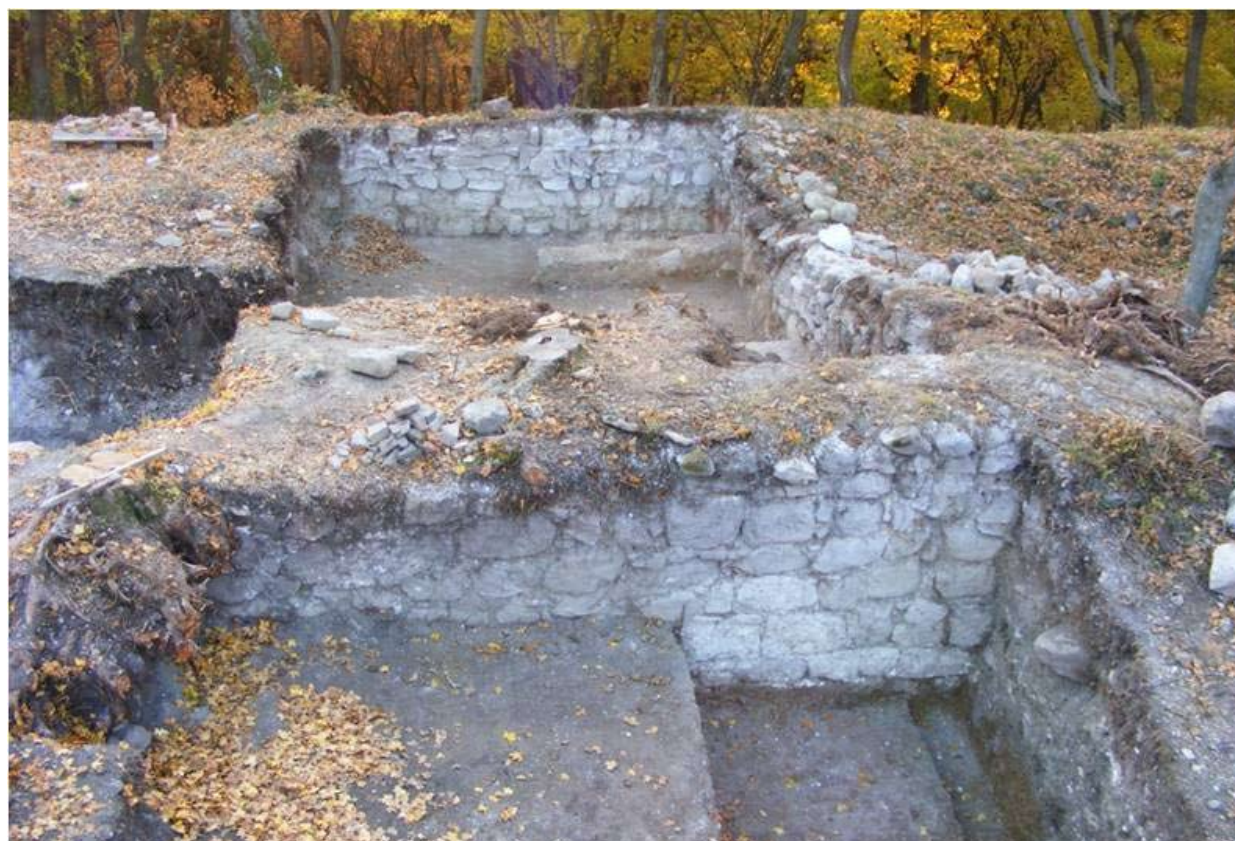
Gazdasági épület maradványai

A templom körül „U” alakban elhelyezkedő műhelyépületek közül az egyik nagyméretű (20x10 méteres) szárny feltárását kezdtük el. A feltárt 10x10 méteres helyiségnek közel 2m magas felmenő részei maradtak meg, belsejében egy leégést követő átépítést lehetett azonosítani, és az ezzel együtt egy szintemelést. Az épület és a templom közötti részen egy vastag feltöltési rétegből a középkori üveggyártás termékei, olvadt üvegdarabok illetve az üveggyártó kemencék speciális kialakítású építőelemei kerültek elő. Ezeket valamelyik műhelyszárny kitakarításakor és az ottani építmények elbontásakor terítették el a templom körül. A másik

műhelyépület egy részét is megkutattuk. Ez is legalább 10 m széles építmény volt, de pontos kiterjedése még nem tisztázott.
