NAGYBÁNYA KÖZÉPKORI PLÉBÁNIATEMPLOMÁRÓL: EGY RÉGÉSZETI KUTATÁS ELŐZETES EREDMÉNYEI

SZŐCS PÉTER LEVENTE¹Magyar Régészet 11. évf. (2022) 2. szám, pp. 28–36. <https://doi.org/10.36245/mr.2022.2.4>

Kulcsszavak: egyházi régészet, középkori plébániatemplom, Nagybánya

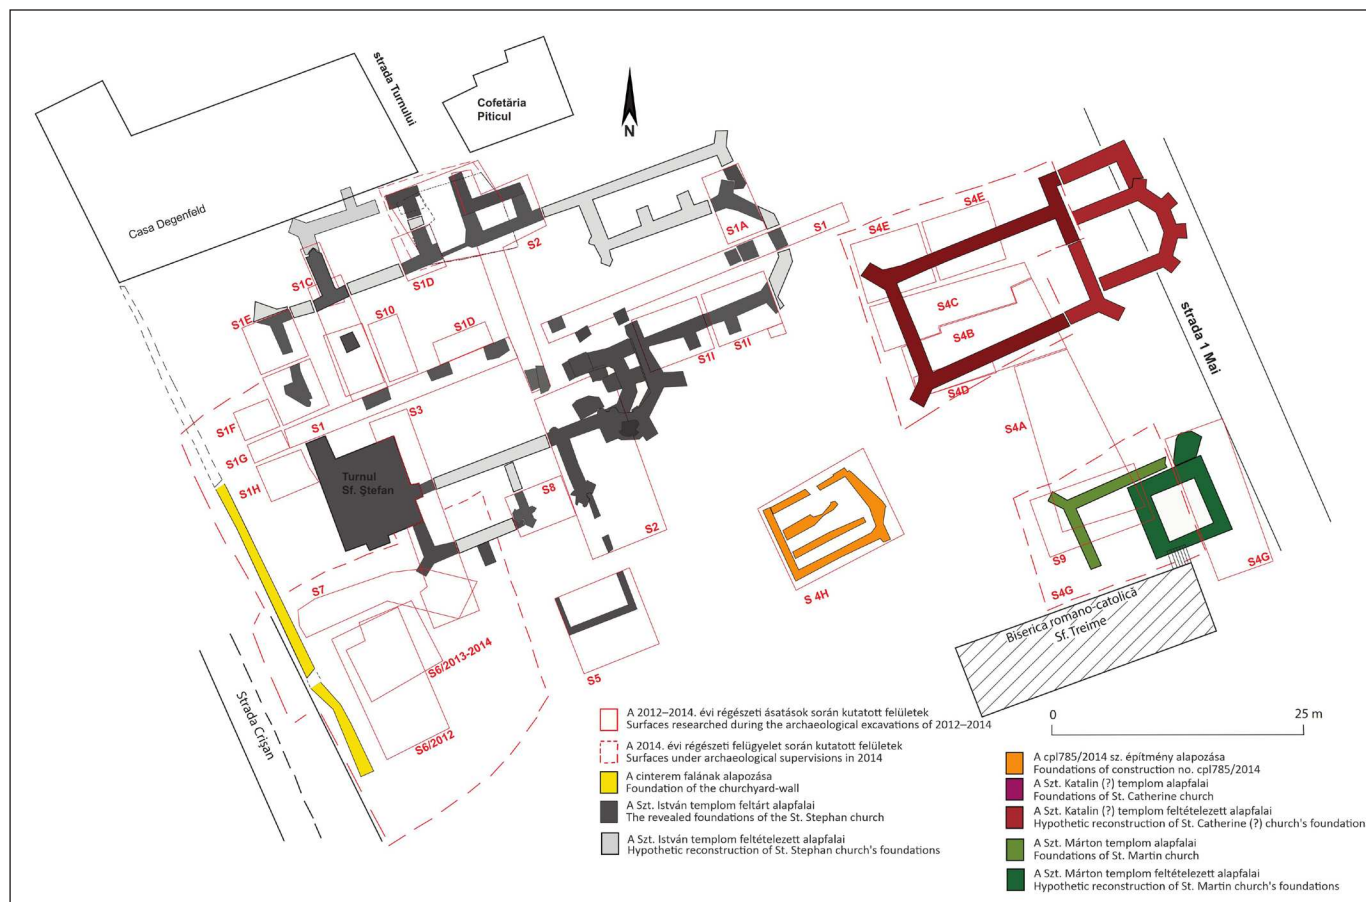
1. kép. Nagybánya, Vár tér. A régészeti kutatott területek és a feltárt épületmaradványok

A templom helyén és körülötte kialakult parkban 2012 és 2014 között folytak régészeti kutatások a tér átfogó felújításához kapcsolódóan.³ Az ásatások napvilágra hozták a megmaradt alapfalakat, padlókat, belsőépítészeti részleteket, valamint a templom körüli épületeket és temetkezéseket. A kutatás elsősorban a felújítási munkálatok által érintett felületeket érintette (1. kép).⁴ A rendelkezésre álló idő és anyagi források szűkössége miatt csak néhány helyen volt lehetőség az ásatást egészen a steril rétegekig mélyíteni, a régészeti feltárás többnyire csak a munkálatok által bolygatott mélységig volt lehetséges. Ennek következtében az elvégzett kutatást sem a templomépület, sem az azt körülvevő temető esetében nem tekinthetjük

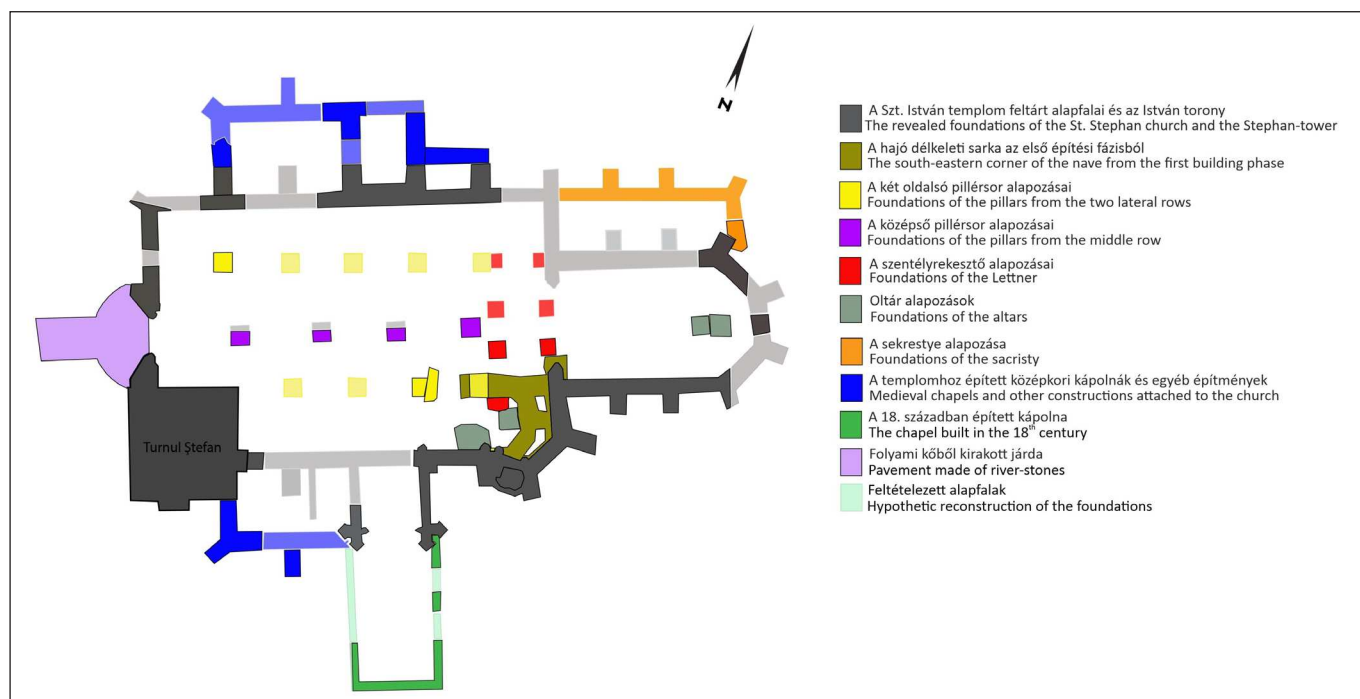
2. kép. A Szt. István templom alaprajzának rekonstrukciója

Az alaprajzzal kapcsolatban a régészeti feltárás megerősítette, illetve apróbb részletekben pontosította a 18–19. századból származó ábrázolások adatait. Ilyen szempontból leginkább a támpillérek, a belső pillérek és az oltárok alapozásának meghatározása fontos. A templom nyugati bejáratánál, vagyis a főkapu előtt 0,80/1 m-es mélységben egy folyami kövekből kirakott, félkör alakú járdát sikerült azonosítani, amely a Crișan (Magyar) utca irányába lejt. Ennek felel meg a hajó belsejében, az északi és nyugati oldalon előkerült faragott terméskő-lapokból álló padló (3. kép), amelyhez középkori, feliratos sírkő-töredékeket is

A hajó délkeleti részén nyitott szelvényben egy további, a szentély előtt elhelyezkedő páros pillérsor alapjai is előkerültek (2 és 7. képek, sárga nyíllal jelölve). A szentély előtti helyzetük, illetve az ennek megfelelő pozícióban, a hajóvállnál is megfigyelhető pillér, valamint az itt található lépcsőtorny arca utalnak, hogy egy szentélyrekesztő maradványait találtuk itt meg. Ezt a második építési fázisban alakították ki, de később elbontották, valószínűleg egyidőben azzal, amikor a lépcsőtornyot használaton kívül helyezték.

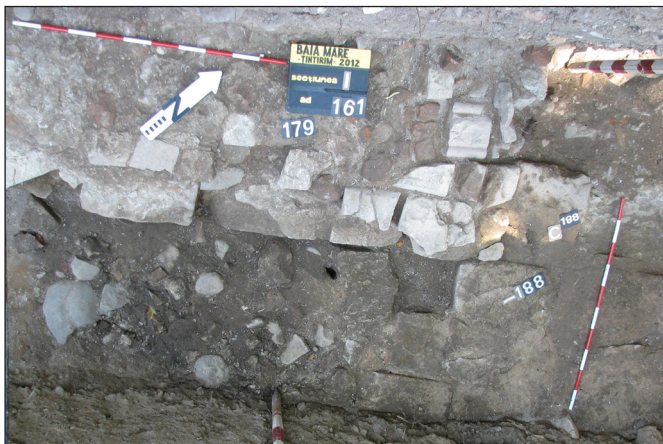
3. kép. A hajó kőpadlójának maradványai

felhasználtak. A kőburkolat jelentős részét bolygatták vagy egyenesen tönkretették a területen zajló építkezések (gázvezeték, elektromos vezetékek, villámhárító földelése), de így is megállapítható, hogy ez a templom utolsóként használt (kora újkori) járószintje.

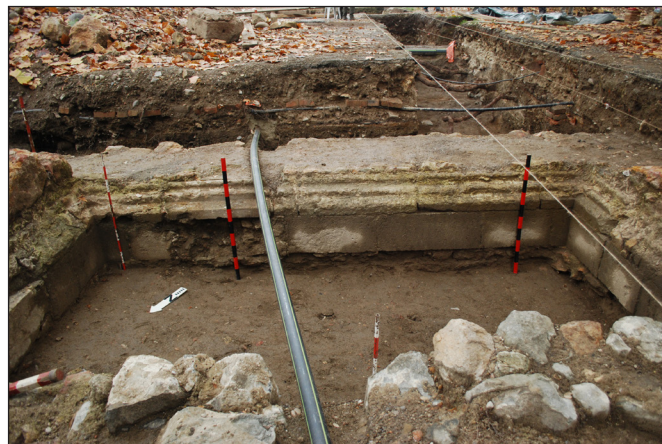
4. kép. A hajó északi fala a lábazat vállával

Az északi oldalon a felmenő fal több helyen is két kváder-sornyi magasságban is megmaradt, így megfigyelhetővé vált a részsükből és lépcsőzetesen kialakított hengertagokból kialakított alapozási váll (4. kép). Sikertelenül azonosítani továbbá az északi falhoz épített előcsarnok falát, az előcsarnok téglapadlózatát, valamint attól keletre egy kápolnát, melyet az itteni két támpillér közötti tér egyszerű elfalazásával alakítottak ki (5. kép). Megtaláltuk az előcsarnoktól nyugatra épített oldalkápolna alapozását is, amely szélesebb volt és az északi fal nyugat felől számított első támpilléréig nyúlt. Ennek padlózatát is téglából rakták ki.

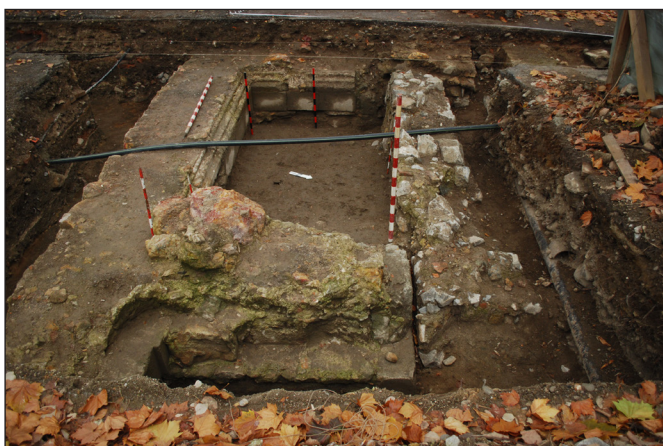
5. kép. Az elfalazott pillérek között kialakított mellékkápolna az északi oldalon

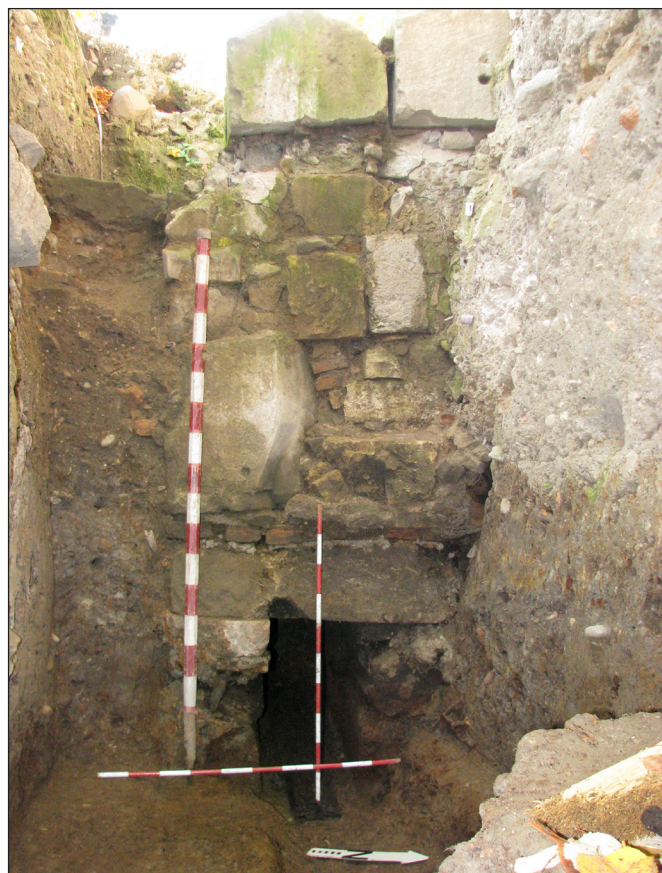
6. kép. A középső pillérek egyikének alapozása

A kutatás folyamán azonosítottuk a templom középtengelyében álló, 18 és 19. századi ábrázolásokról ismert pillérek alapozását és felmenő falazatának részleteit. Az alapokról bebizonyosodott, hogy a templom késői fázisában épültek, mivel alapozásukban téglákat és újrafelhasznált kőfaragványokat is találtunk, köztük egy további feliratos sírkövet is (6. kép). A pillérek késői keletkezését támasztja alá, hogy alapozásuk válla megfelel a már említett, a templombelsőben utolsóként használt kőpadlónak. Ezek a megfigyelések alátámasztják Papp Szilárd feltételezését, miszerint a templom kéthajóssá alakítása koraújkori beavatkozás; ennél pontosabb

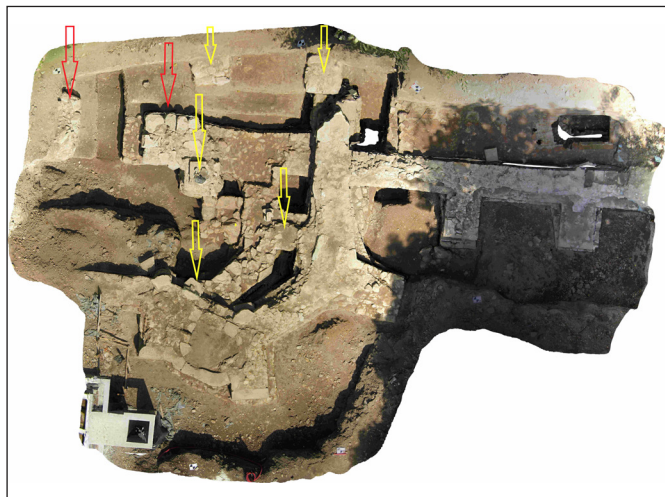
7. kép. A hajó délkeleti válla. Vörös nyilak: a déli pillérsor alapozásai; sárga nyilak: a szentélyrekesztő alapozása

A Szent István-templom korábbi építési szakaszaiból származó részleteket a hajó déli oldalán és a délkeleti vállnál megnyitott felületekben sikerült feltárni (7. kép). Csak itt, a délkeleti vállnál tér el egymástól a templom korai fázisának alaprajza a későbbitől. A korábbi fázisban a hajó délkeleti válla kb. 1–2 m-rel nyugatabbra húzódik. Ez is sokszögű záródású volt, hozzá támpillérek csatlakoztak. A belsőben előkerült egy mellékoltár alapozása is, amely arra utal, hogy ezt a helyiséget mellékszentélyként, kápolnaként használták.

A hajó déli felében azonosítottuk az első szakaszban épített és a második szakaszban is (megerősítéssel és javításokkal) megőrzött déli pillérsorhoz tartozó alapozásokat (7. kép, piros nyíllal jelölve). A pillérsor a szentély déli falának vonalába esik, egy vonalban az István-torony északkeleti sarkával; valamint a belső pillérek mind a déli, mind az északi oldalon illeszkedtek a fal támpilléreinek helyzetéhez. Ez az elrendezés

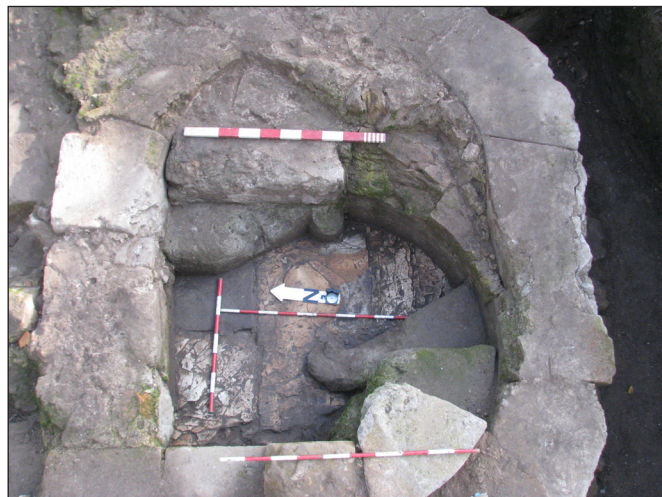
8. kép. Torony és csigalépcsők maradványa a hajó délkeleti sarkán

A második fázisban végzett átalakítások során a templom hajójának délkeleti sarkán egy kisméretű, belső lépcsővel ellátott tornyot is emeltek. Sikerült azonosítani e tornyocska templom felőli bejáratát, illetve azt is megfigyelni, hogy két csigalépcső létezett itt, egy régebbi és az annak helyét átvevő újabb. A régi lépcsőből csak három fok maradt meg; ez rögtön a bejárat mellett balra kezdődött, míg a másik a torony déli oldalából indult, ebből is három lépcsőfok őrződött meg (8. kép). A lépcsőtorny felhagyása után annak belsejét feltöltötték és temetkezési helyként hasznosították.

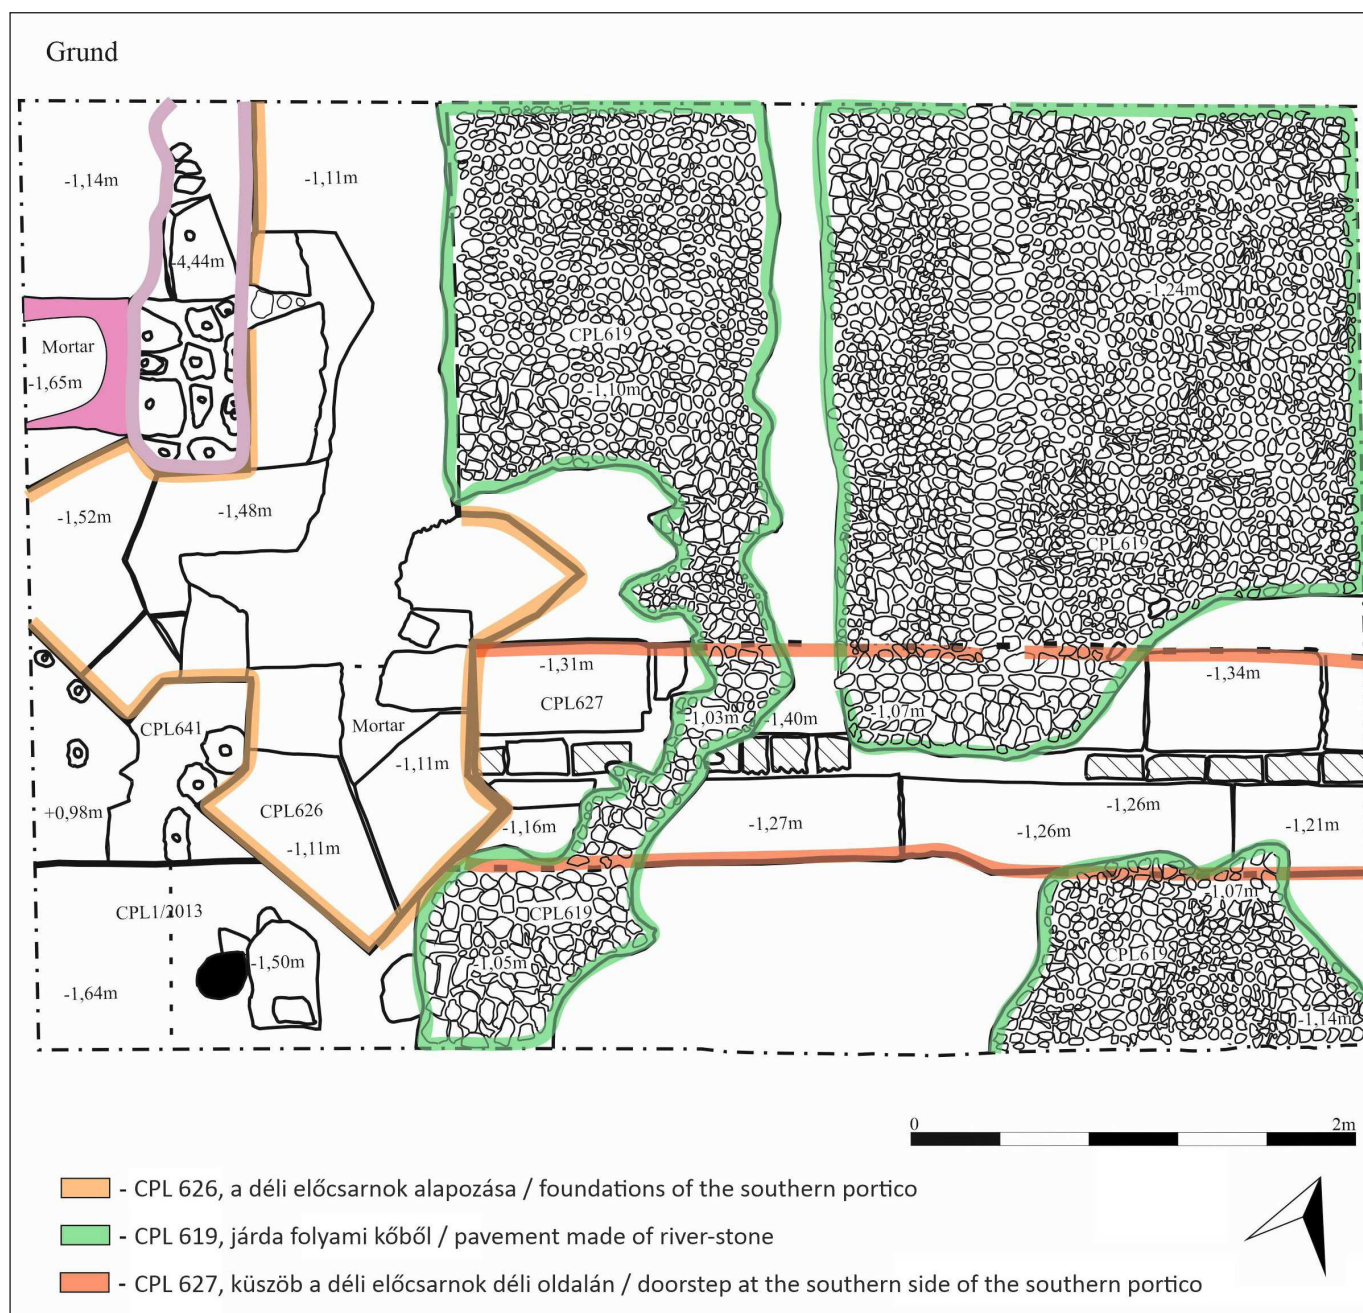
9. kép. A déli előcsarnok feltárt részlete

Az északi előcsarnokkal pontosan szemközt, a déli oldalon is csatlakozott épület a hajóhoz. Ezzel kapcsolatban a kutatás során megfigyeltük, hogy alapozása egybeépült a templomhajó déli falával, pontosabban a második fázissal (9. kép). E déli épület támpillérei élben végződnek; ezt a formát a szászsebesi és a kolozsvári plébániatemplomoknál alkalmazták. Az egybeszőtt alapok, illetve az épület belsejében és

külső részén feltárt járósíntek azt mutatják, hogy – akárcsak az északi oldalon – itt is egy előcsarnokról beszélhetünk; viszont az északival ellentétben ez a templommal egyidőben épült. A hajó déli oldalához, az előcsarnoktól nyugatra csatlakozott egy szintén középkori építésű kápolna, amely egészen a toronyig nyúlt. Az 1769-es tűzvész után egy kisebb kápolna is épült a déli előcsarnokhoz, annak déli meghosszabbításában.
