Kovács-Andor Krisztián DLA: Contemporary portico (Kortárs portikusz)  
Citation: Metszet, Vol 13, No 5 (2022), pp 40-45,  
<https://doi.org/10.33268/Met.2022.5.5>

PERCZEL MANSION RESTORATION,  
BONYHÁD, HUNGARY; ARCHITECTS:  
ZOLTÁN BODA, JÓZSEF DENKINGER,  
GÁBOR SZÁSZ

## KORTÁRS PORTIKUSZ

### A PERCZEL-KÚRIA FELÚJÍTÁSA BONYHÁDON

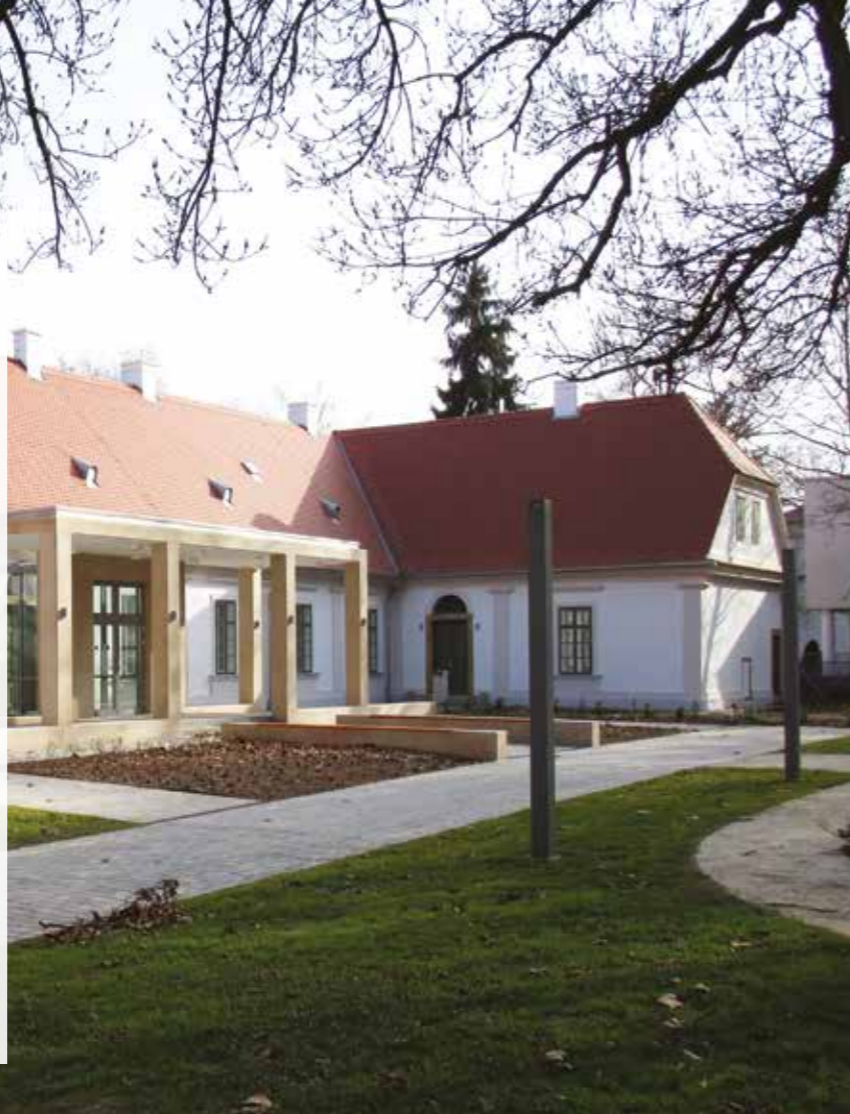
- 01 A felújított kúria udvari nézete az új bejárati építménnyel
- 02 A klasszicista architektúrájú épület a felújítást megelőző állapotban
- 03 Az új, hangsúlyos bejárat a kőburkolatos, modern portikusszal

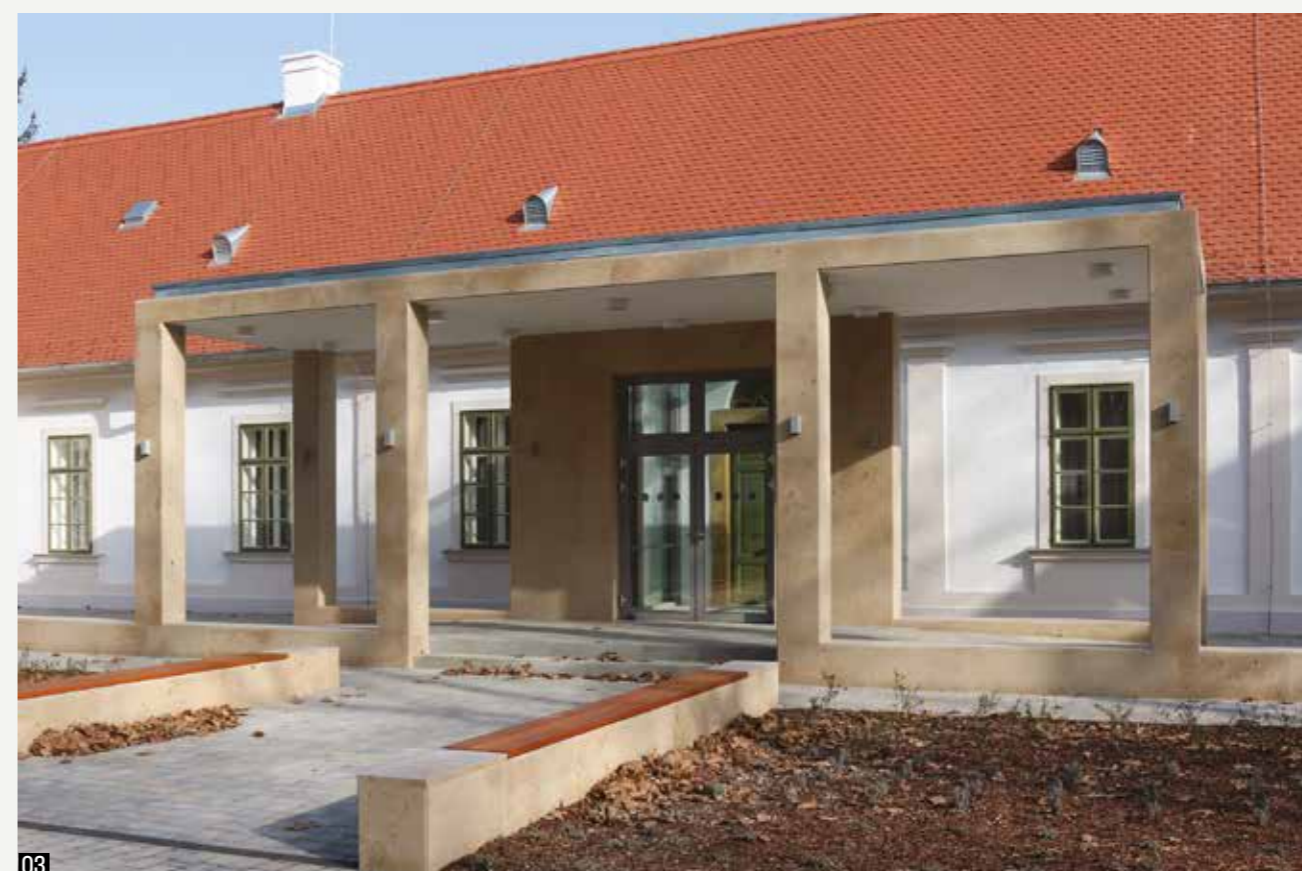
03

*A felújítás kétségkívül legizgalmasabb eleme az udvar felől, a főépület középtengelyében álló, az egykori, hangsúlytalan főbejárat elé helyezett kapuzat-előtető, amely egy történelmi épület portikusának modern átírata.*

—A felújítás kétségkívül legizgalmasabb eleme az udvar felől, a főépület központjában álló, az egykori, hangsúlytalan főbejárat elé helyezett kapuzat-előtető, amely egy történeti épület portikusának modern

—Az építmény egy szabadon álló, kortárs toldalék, amely egyszerű, tiszta vonalvezetésű és tagozat nélküli oszlopokból és faltestekből, illetve lapostetőből épül fel. A kapuzat szélessége nagyjából az utcai oldali, timpanonos középrizalittal egyezik meg. A vasbeton szerkezetű, kőburkolatos építmény hangsúlyos elemként jelenik meg, de a kúria építészeti elemeit, párkányát érintetlenül hagyja. Az épülethez finoman, egy üveg nyaktaggal kapcsolódik, ami – a mai igényekhez igazodva – a szélfogó szerepét is megoldja. A fedett

bejáratához északról és délről is rámpa vezet, amely az épület akadálymentes megközelítését biztosítja. A felújított kúria homlokzati színétől különböző, de nem elütő világos mészkőburkolat didaktikailag elkülöníti, ugyanakkor harmonikussá is teszi a hozzáépítést. Szép megoldás, hogy az egyszerű, tiszta részletképzést a visszahúzott – alig látható – fémlemez fedés és a rejtetten levezetett csatorna ejtőcső sem zavarja meg. A kisléptékű kiegészítés egyáltalán nem tűnik idegen elemnek, szépen szervesül az épülettel. Az embernek az az érzése, hogy hiányozna, ha nem lenne ott. Azt hiszem, hogy ez a helyszínen tapasztalható érzés visszaigazolása és dicséret a tervezőknek.

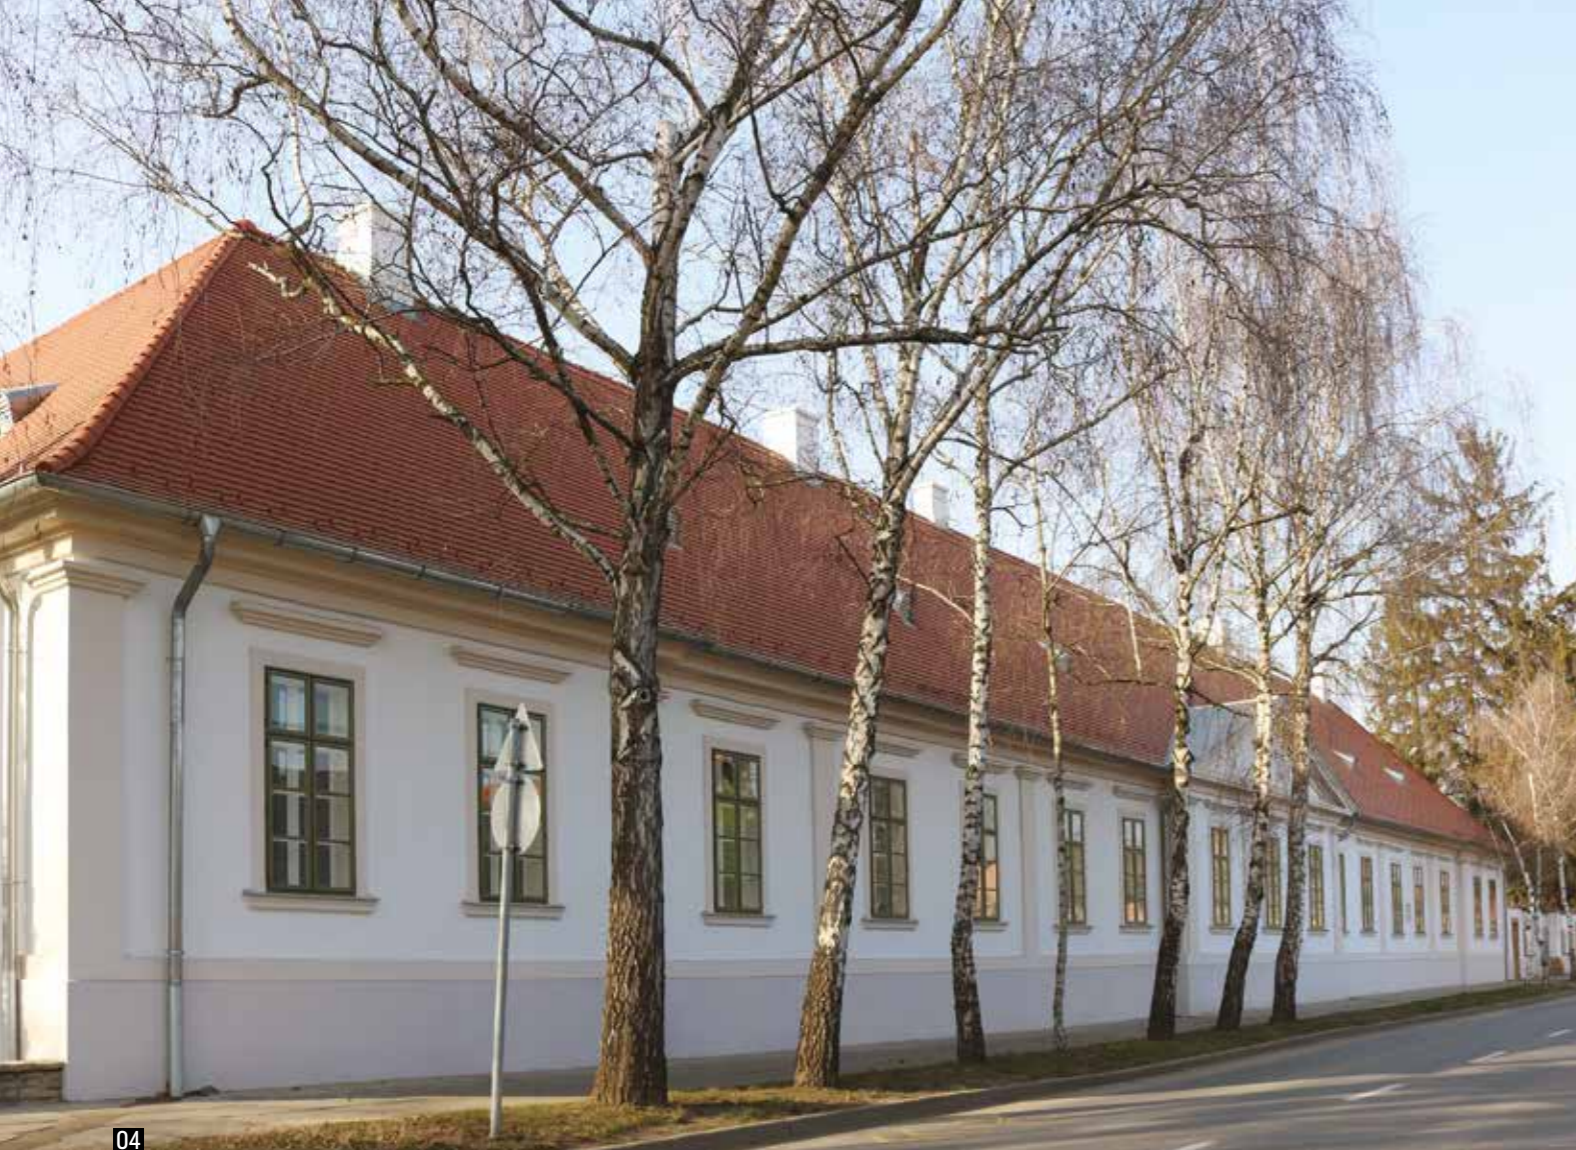
04 A szépen felújított Perczel utcai főhomlokzat  
05 Az új bejárati építmény és azt az épülettel összekapcsoló üvegezett nyaktag/szélfogó

Ahol lehetett, igyekeztek megtartani a régi nyílászárókat, eredeti kőkereteket és előlépcsőket. Az ajtótokokat több helyen felújítva megtartották, és csak a szárnyakat cserélték utángyártott, az eredetivel megegyező megjelenésű szárnyakra. A homlokzati ablakokat szintén a régi ablakok alapján gyártották újra. Az épület homlokzati színét sárgáról fehérre változtatták, ami napjainkban szinte kötelezőnek, egyfajta divatnak is tekinthető, itt viszont a falkutatások is igazolták, hogy az épület valaha valóban fehér színű is volt.

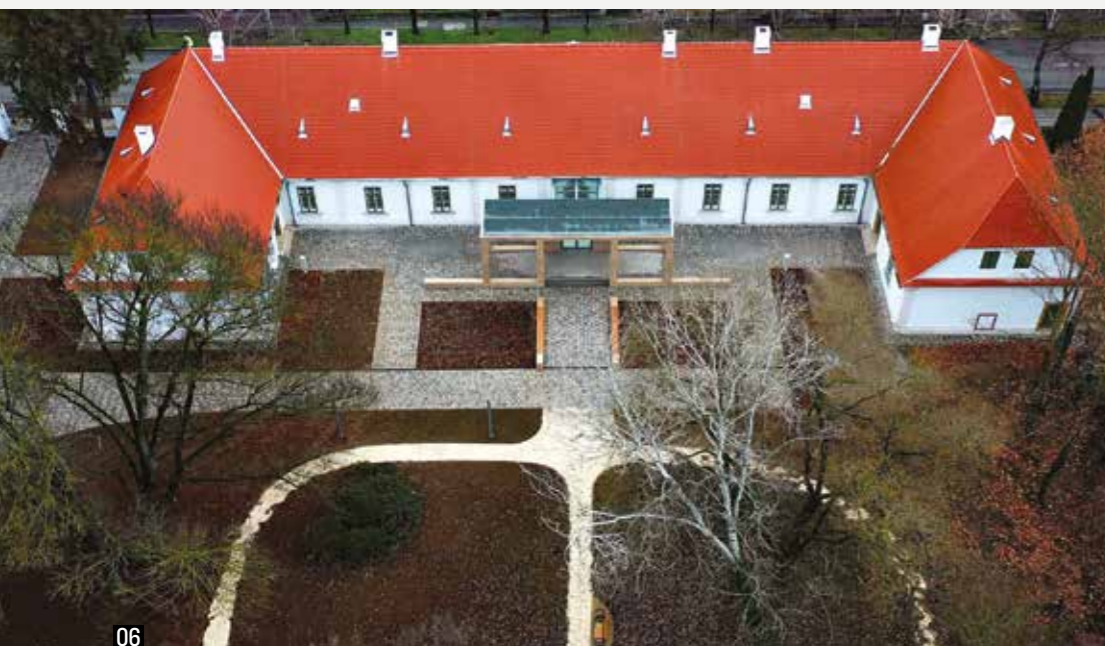
- 06 Az udvari homlokzat madártávlatból
- 07 A felújított kúria és a park felülnézetből
- 08 Helyszínrajz
- 09 A főépület alaprajza

—Az épületszárnyak által körülhatárolt terület zöld szigetekkel tagolt, burkolt felület. A zöldfelületek és a burkolatok geometrikus szerkesztése a modern bővítéssel alkot egységet, és az épület alapformájával is összhangban van. Az ettől nyugatra, a park felé eső burkolt felületek fokozatosan alakulnak át a parkban futó, tervezett, de vonalvezetésükben szabálytalan, a növényzet által is meghatározott kerti utakká. Az arborétumszerű park, annak növényállománya is szépen megújult. A sétányok finom kavics, illetve
