Semmelweis Egyetem, Fogorvostudományi Kar, Fogpótlástani Klinika, Budapest

## Mandibularezekált páciens protetikai ellátása

### The prosthodontic rehabilitation of a hemimandibulectomy patient

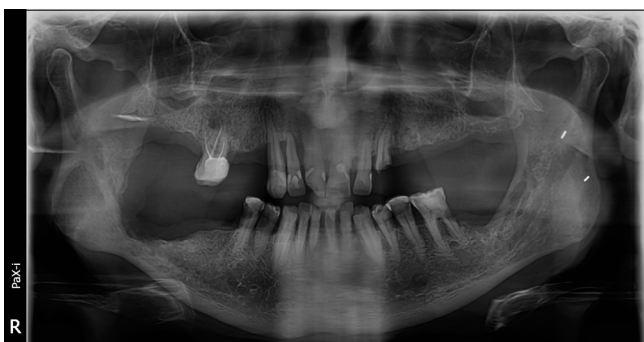
2. kép: Kontroll orthopantomogram 2017 augusztusában a sequester és a 47-es fog eltávolítása után

A sequester eltávolításával együtt a 47-es fog eltávolítása is megtörtént 2017 augusztusában (2. kép).

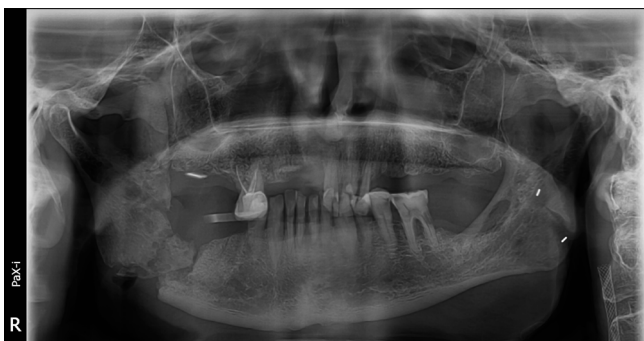
2018 márciusában a páciens fájdalommal és állkapocsmozgási korlátozottsággal jelentkezett újra a Klinikán. Patológiás fracturát diagnosztizáltak a mandibula bázisának jobb középső részén (3. kép).

3. kép: 2018 tavaszán a páciens erős fájdalommal jelentkezett. Az elkészült felvételen jól látható a patológiás fractura, illetve a 2017-ben behelyezett accu-stent.

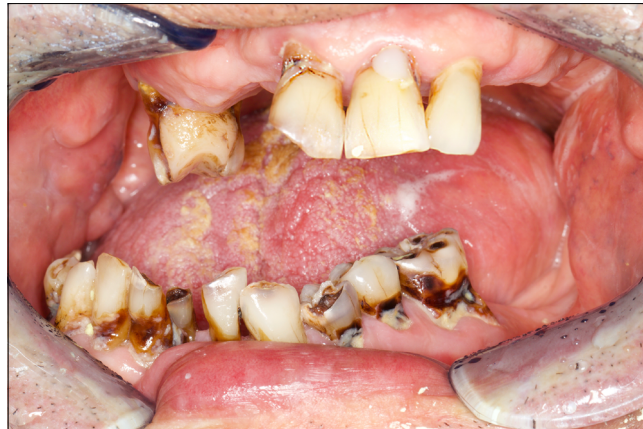
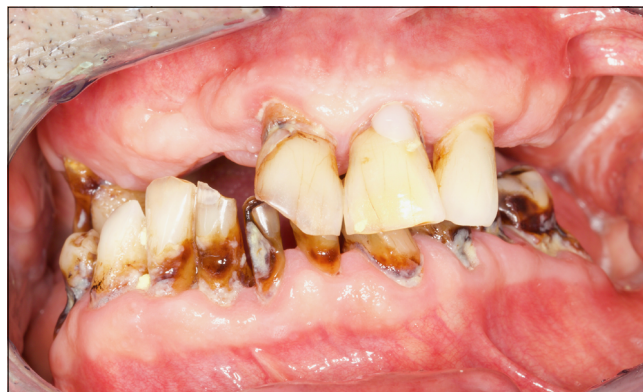
A protetikai kezelés a protokoll szerint az anamnézis felvételével, extra- és intraorális szájvizsgálattal kezdődött (5. kép).

5. kép: A kiindulási állapot ikp és maximális szájnyitás mellett

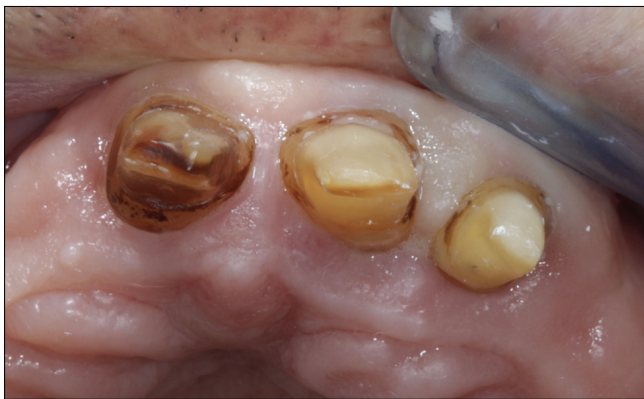
7. kép: A paragingivalis chamfer vállal előkészített 11, 21, 22-es fogak

Megtörtént a felső frontfogak (11, 21, 22-es) előkészítése, illetve szék mellett elkészített azonnali ideiglenes koronával való ellátása. A már említett parodontális szempontokat, illetve az esztétikát figyelembe véve paraginivális vállas előkészítési módot alkalmaztunk (7. kép).

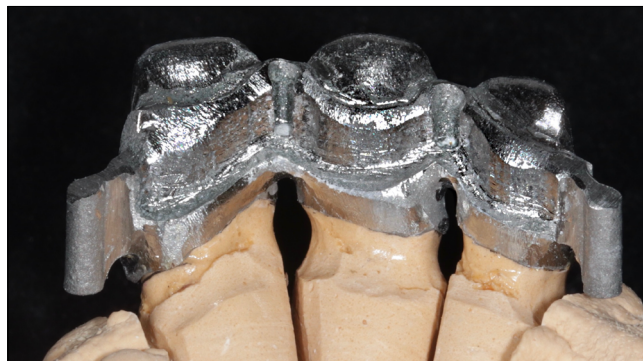
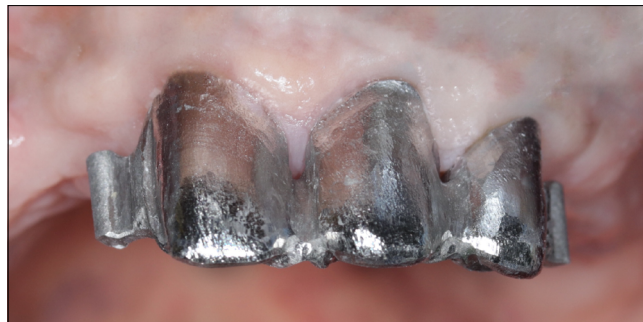
9. a, b. kép: Fémváz a mintán (a) és a szájban (b)

A laborban a szekciós mintára öntéssel készült a felső 3 tagú sín fémváza. Mivel vertikálisan megfelelő mennyiségű hely állt rendelkezésre, ezért csúsztatók – Preci-Vertex (Alphadent, Waregem, Belgium) – beépítését kértük a labortól. A sín minden tagjának palatinalis felületén végigfutó frézelt váll rendszer és az 11–21, illetve a 21–22 fogak közt elhelyezkedő interlock furatok készültek (9.a, b kép).

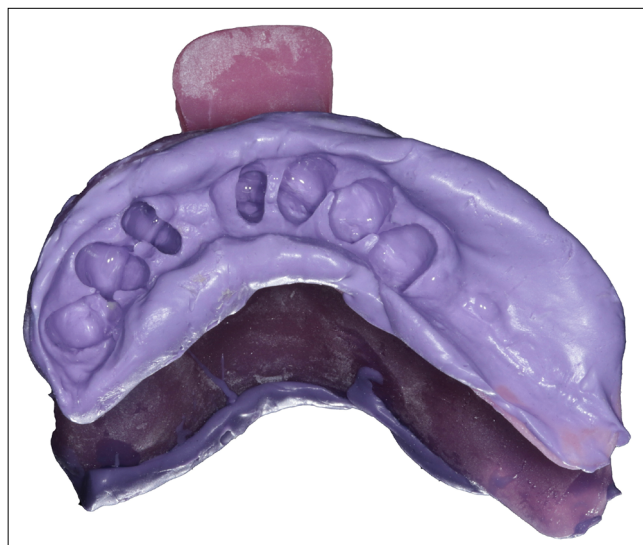
10. kép: Közepes konzisztenciájú szilikonon készült szituációs lenyomat a rezekált mandibula formáját követő egyéni kanállal

A felső lenyomattal egy időben került sor az alsó szituációs lenyomat elkészítésére is, ezt egyéni kanállal, monofázisos lenyomatvételi technikával, közepes konzisztenciájú C-szilikon lenyomatanyaggal – Thixoflex M (Zhermack, Badia Polesine, Olaszország) – végeztük (10. kép).

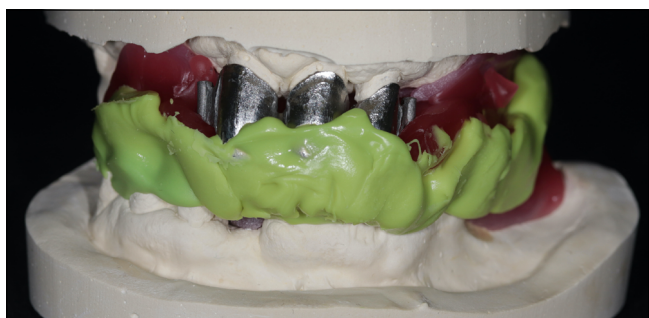
12. kép: Jelölő bemetszések után harapásrögzítő szilikonral összerögzített alsó és felső harapási sablon

A végleges rágófelszín kialakítása előtt szükséges volt az alsó-felső állcsontviszony meghatározására. Ehhez a felső állcsontra egy hagyományos, míg alulra csak egy részleges harapási sablon készült. Ezek segítségével határoztuk meg először a vertikális, majd a horizontális állcsontviszonyt, a végső pozíció Colorbite D

harapásrögzítő szilikonon (Zhermack, Badia Polesine, Olaszország) került rögzítésre (12. kép). Végül arcív segítségével meghatároztuk a maxilla és az állkapocsi-forgástengely egymáshoz való viszonyát (11. kép).

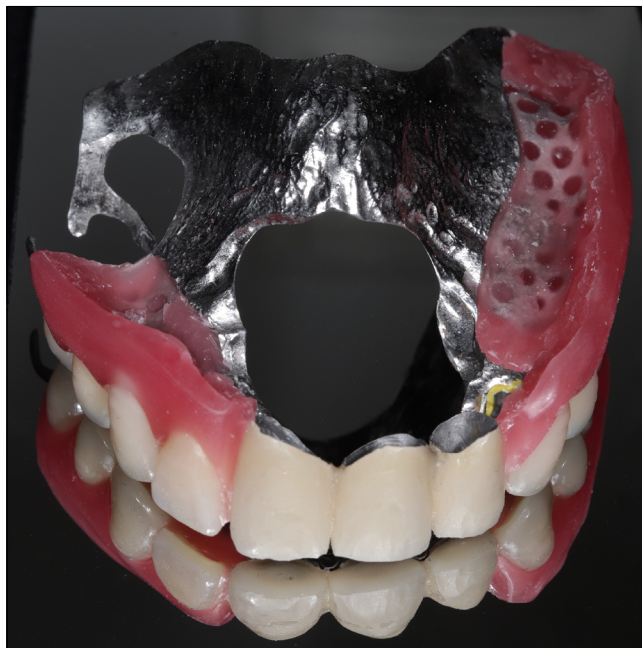
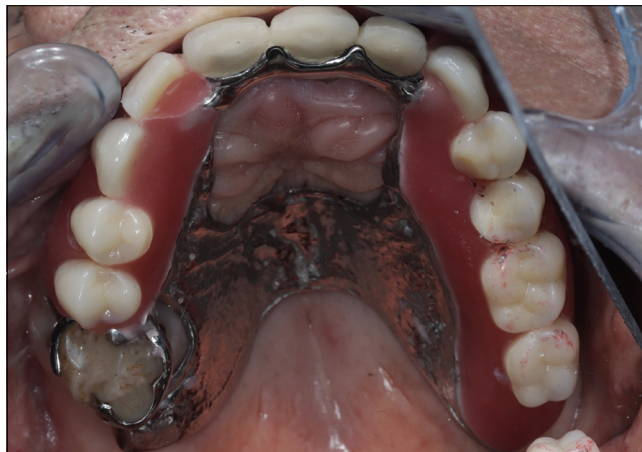
14. kép: A felső fogpróba szájon kívül és szájon belül

A labor elkészítette a felső állcsontra a mintára öntött, rejtett elhorgonyzású fémelemezt. Mivel az előzőleg meghatározott állcsontviszonyt megfelelőnek találtuk, így rögtön kértük a fogfelállítást is (14. kép). Ezzel együtt az alsó állcsontra egy olyan, akrilátból készült részleges harapási sablon került kialakításra, amin az antagonista fogak benyomata benne volt, így lehetővé vált szájon visszaellenőrizni az előzőleg meghatározott alsó-felső állcsontviszonyt. Ez a lépés nem tűnt hiábavalónak, ugyanis az elsőként meghatározott állcsontviszony a páciens számára nem volt kényelmes, és túlzottan kis overbite-ot és túlzottan nagy overjetet láthattunk a páciens szájában. Ennek oka az volt, hogy a páciens bizonytalan izomvezetése miatt kézi vezetéssel segítettük meghatározni a helyesnek vélt centrális

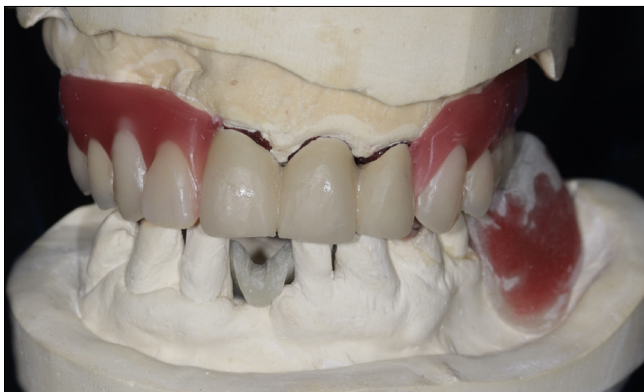
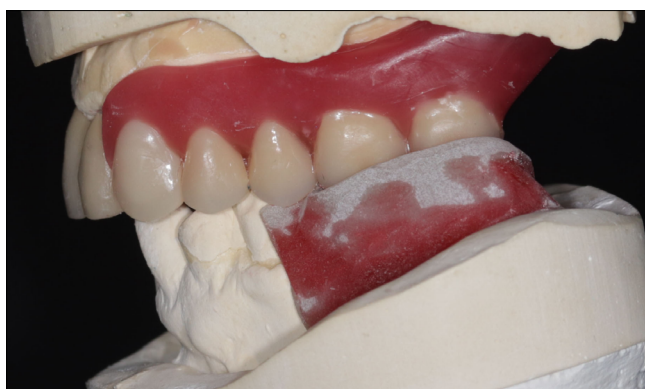
15. kép: Felső fogpróba és alsó harapási sablon az artikulátorban

relációs helyzetet, ami a számos nehezítő körülmény mellett nem sikerült maradéktalanul (15. kép).

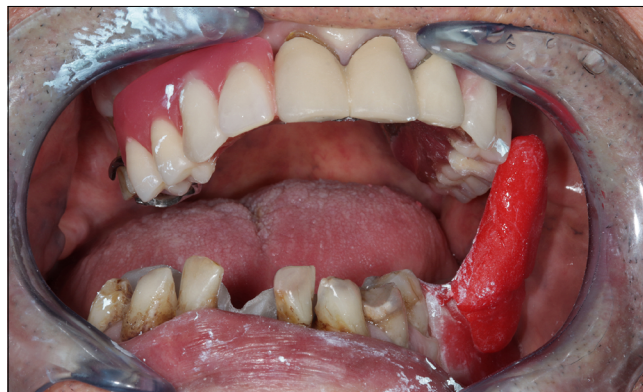
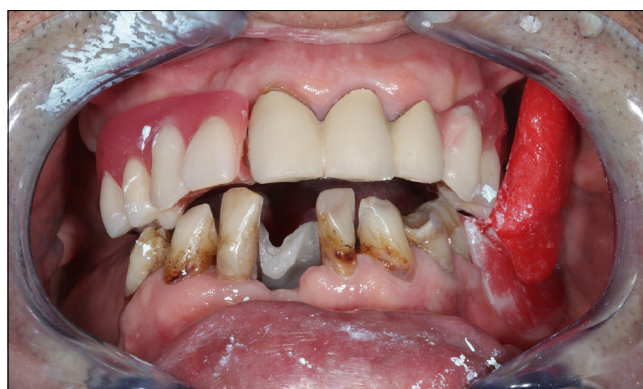
16. kép: Vezetőfelszín kialakítása szájbán pattern resinből

Ezek alapján egyértelmű volt, hogy az állcsontreláció meghatározását újra el kell végezni. Ehhez az alsó teljes anyagában fényre kötő részleges harapási sablont alakítottuk át úgy, hogy elfrészeltük az antagonista fogak benyomatait, majd, hogy a páciens számára is megfelelő, kényelmes, illetve szakmailag is megfelelő pozícióba kerüljön a mandibula, a szék mellett Pattern Resin LS önkötő akrilátból (GC Corporation, Hongo, Japán) rétegről rétegre elkezdtük kiépíteni a sérült oldallal ellentétes – bal – oldalon, a vestibulum irányába tartó vezetőfelszín, amely a felső fogakkal érintkezve megfelelő helyre vezette a mandibulát. Nyitott pozíció felől indultunk, és arra kértük a páciens, hogy csukjon a begyakorolt, újonnan meghatározott CR pozícióba, így a zárás által meghatározott utat ki tudtuk alakítani az anyag rétegzésével. Az első elképzelésünk szerint a mandibula megfelelő pozícióba vezetéséhez csupán az alsó pótláson kialakított vezető nyelvet használtuk volna. Ennek előzetes szék melletti kiépítése során nyilvánvalóvá vált, hogy a felépített méret túlságosan nagy, a páciens is jelezte, hogy erősen zavaró. A vezetőfelszín magasságának csökkentése úgy vált lehetségessé, hogy a felső pótlásról a bal felső molarisokat a labor eltávolította, és ferdesíkot alakított ki ezek helyén. Ez a palatinalis oldal felől a buccalis oldal felé lejtő sík segíti a vezetőfelszín, hogy a lehető legideálisabb úton vezesse a mandibulát a kívánt pozícióba (16., 17. kép).

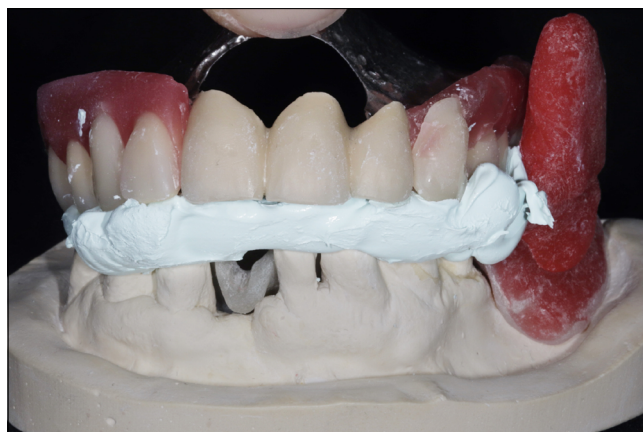
17. kép: Újonnan meghatározott állcsontviszony

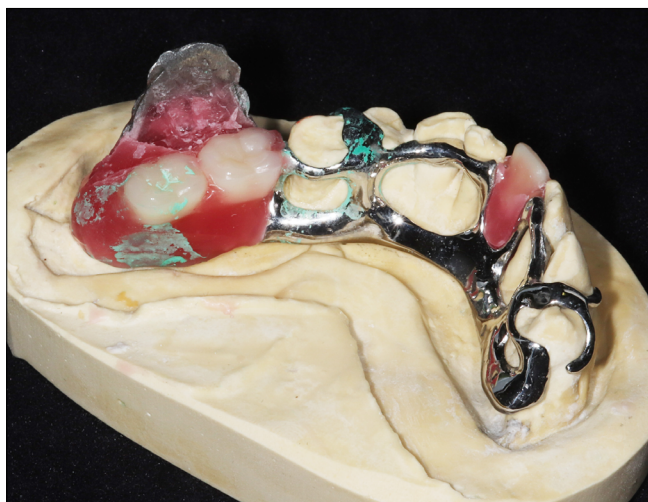
18. kép: Az alsó féMLEmez a vezetőfelszín fémvázával és a műfogakkal

A laborban ezután elkészült az alsó fémlemez, aminek a különlegessége az volt, hogy az alaplemezből ki-nyúlva a vezetőfelszín bázisa is megformázásra került. Mivel egy meghatározott és visszaellenőrzött állcsontviszony állt rendelkezésünkre, az elkészült fémlemezre is fogpróbát kértünk. Így a rendelőben immáron mindkét próbafogor ellenőrzése megtörténhetett (18. kép).

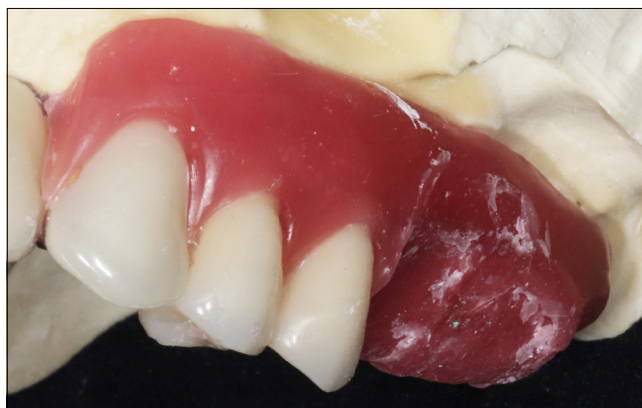
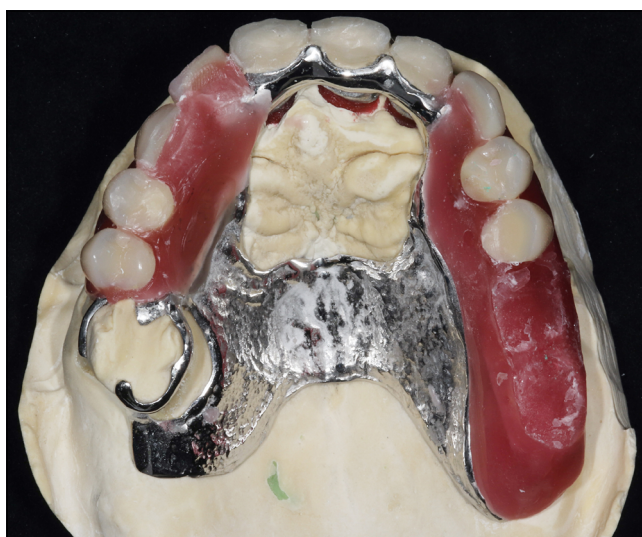
19. kép: Felső próbafogsor ferdesíkkal

Ennél a munkafolyamatnál, az occlusio ellenőrzése mellett, nagy jelentősége volt annak is, hogy lehetőségünk nyílt a ferdesík és a vezető nyelv felszínének pontos kialakítására is, mivel ezek ekkor még viaszból voltak megmintázva (19., 20., 21. kép).

Ezzel kapcsolatban két dologra kellett figyelni. Az egyik, hogy a felső fogpótláson lévő ferdesík megfelelően vezesse az alsó pótlás vezetőfelszínét, illetve hogy IKP-ban a ferdesík palatinalis felszíne érintkezzen az antagonista műfogakkal, és így a rágásban is részt tudjon venni. A másik fontos tényező az volt, hogy IKP-ban a vezetőfelszín és a ferdesík ne érintkezzen, hanem ez a pozíció a fogak által egyértelműen meghatározott és rögzített pozíció legyen. Ezek pontos beállítása után a labortól a fogpótlások készre vitelét kértük. (22., 23. kép)

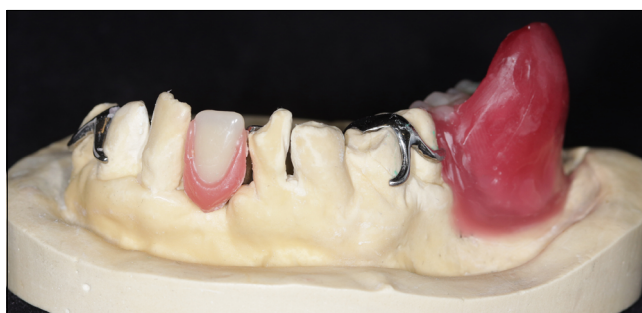
20. kép: Az alsó próbafogsor és vezetőfelszín viaszmintázata

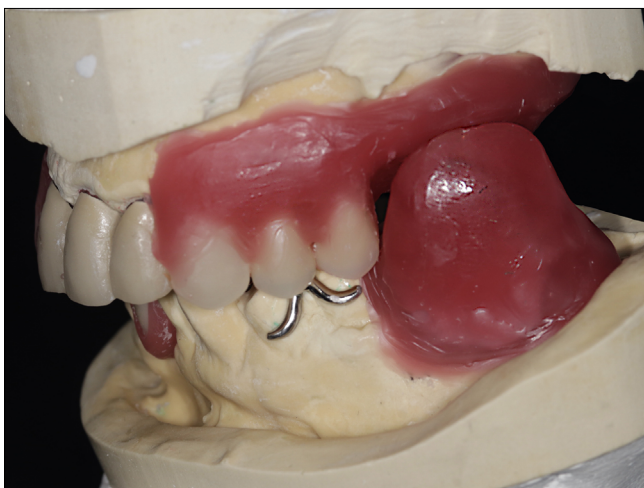
21. kép: Alsó és felső próbatagsor artikulátorban

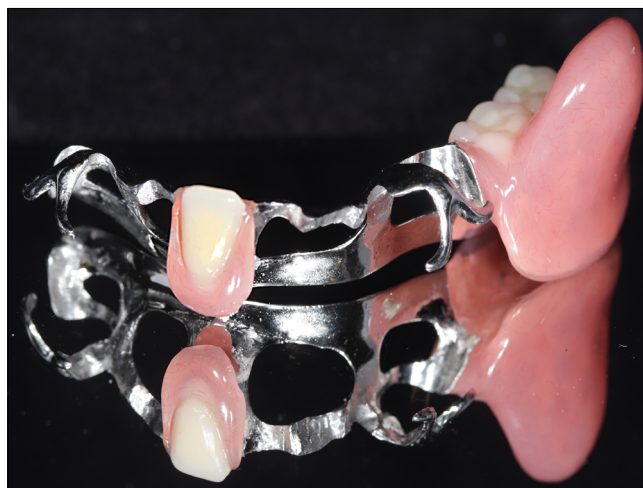
23. kép: Az elkészült alsó pótlás

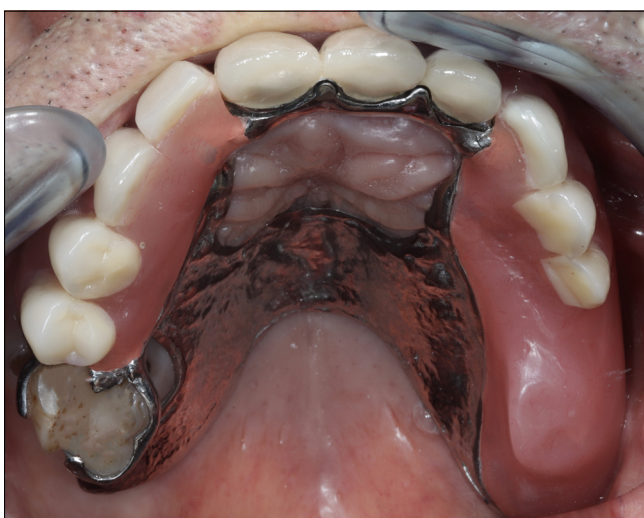
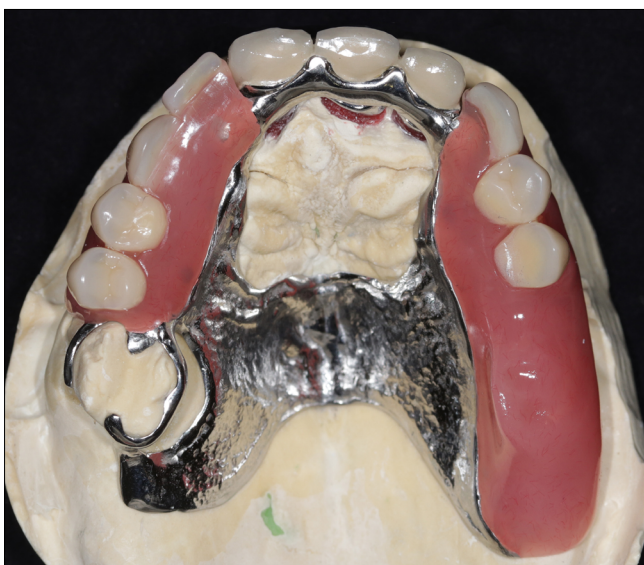
22. kép: Az elkészült felső fogpótlás mintán és szájban

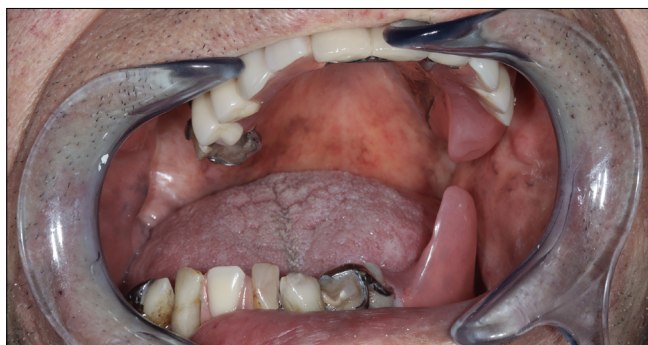
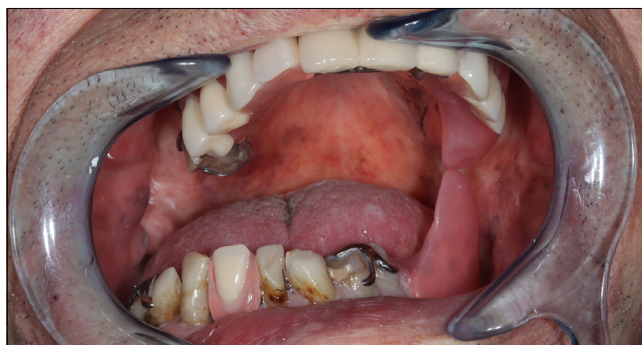
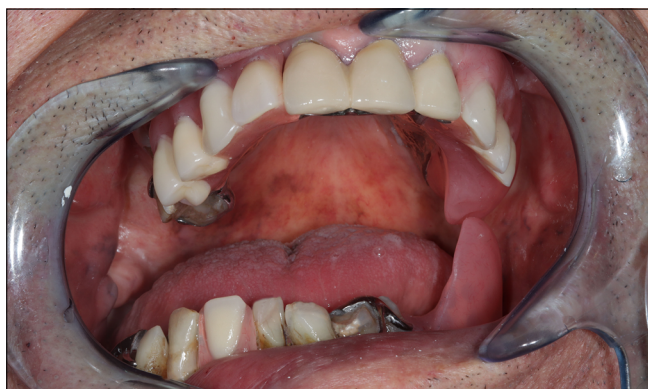
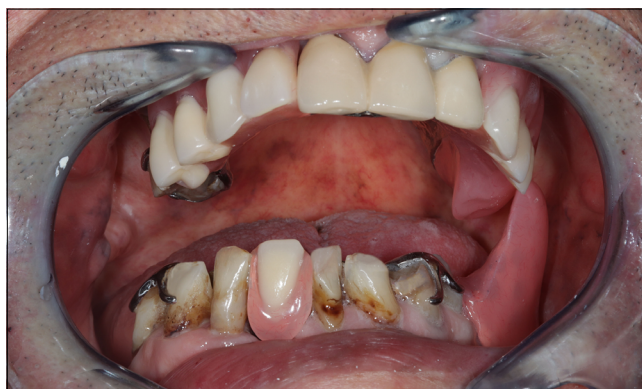
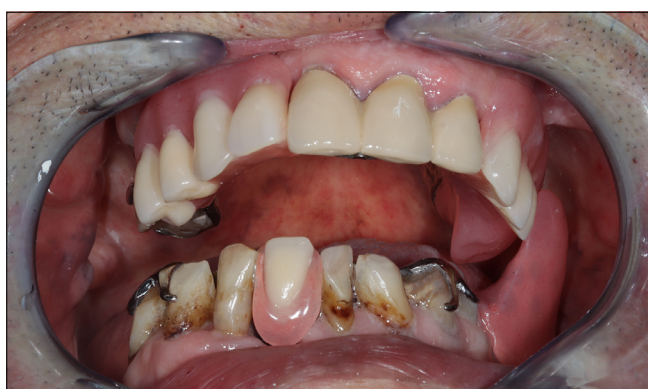
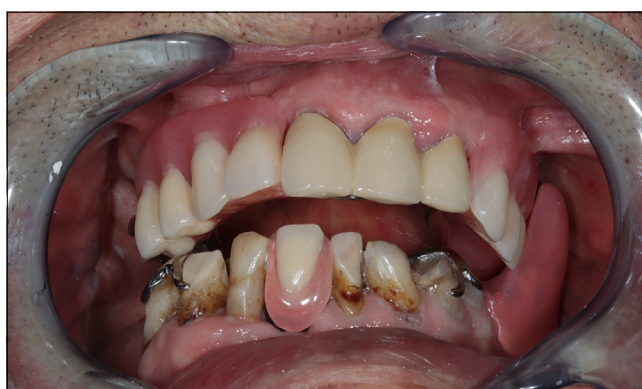
24. kép: A zárás folyamata, a vezetőnyelv és ferdesík együttesen vezeték a megfelelő helyzetbe a mandibulát.
