BUDAPESTI MŰEMLEKI ÉPÜLETEK HELYREÁLLÍTÁSÁNAK PROBLÉMÁI

DIE PROBLEME DER HERSTELLUNG DER BUDAPESTER BAUDENKMÄLER

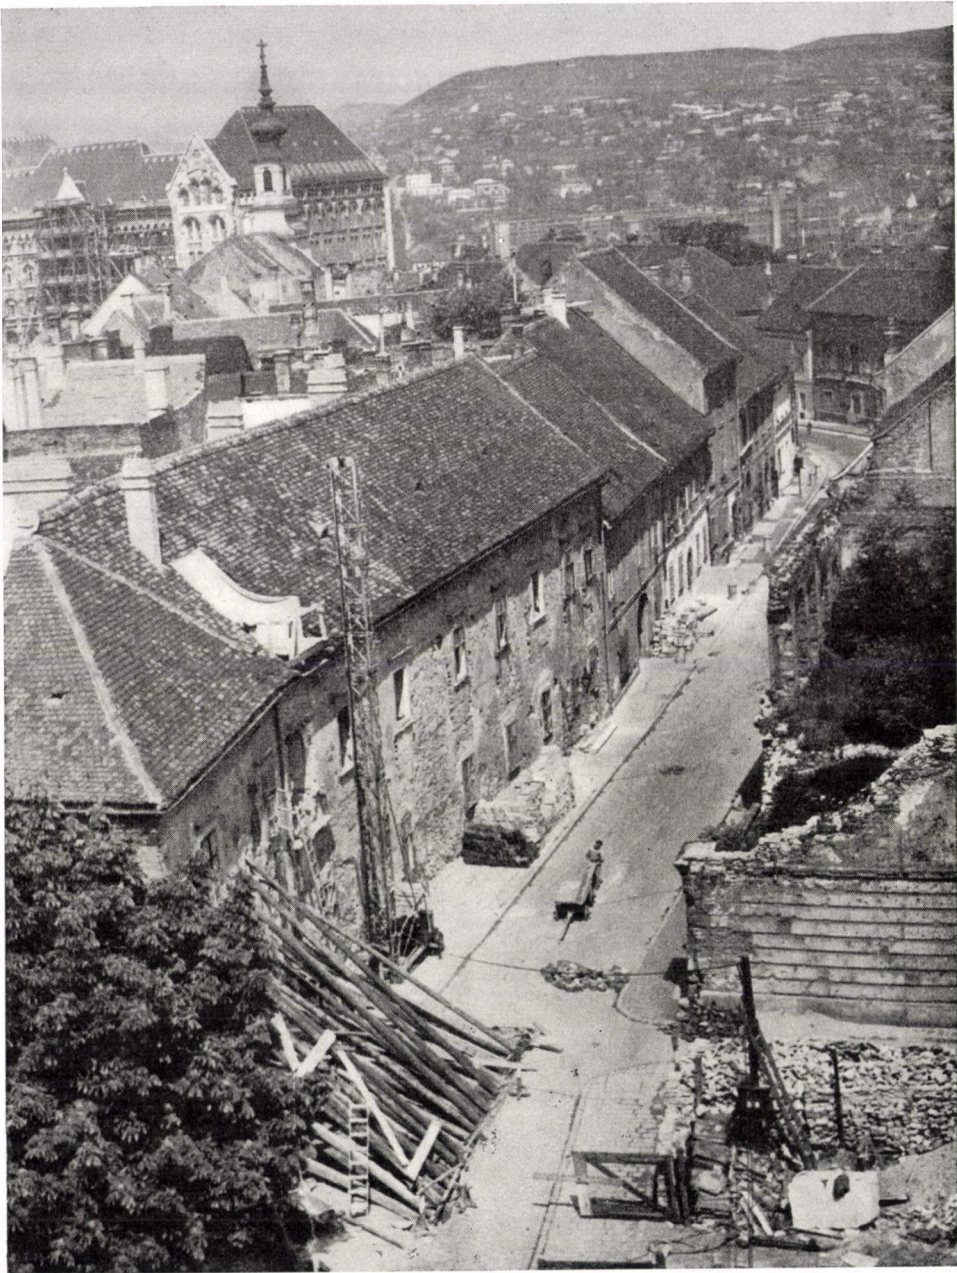
1. Budapest I. Hess András tér 3. sz. lakóház helyreállítása a budai várnegyedben
1. Budapest I. Hess András-Platz No. 3. Wiederherstellung eines Wohnhauses im Budaer
Festungsviertel

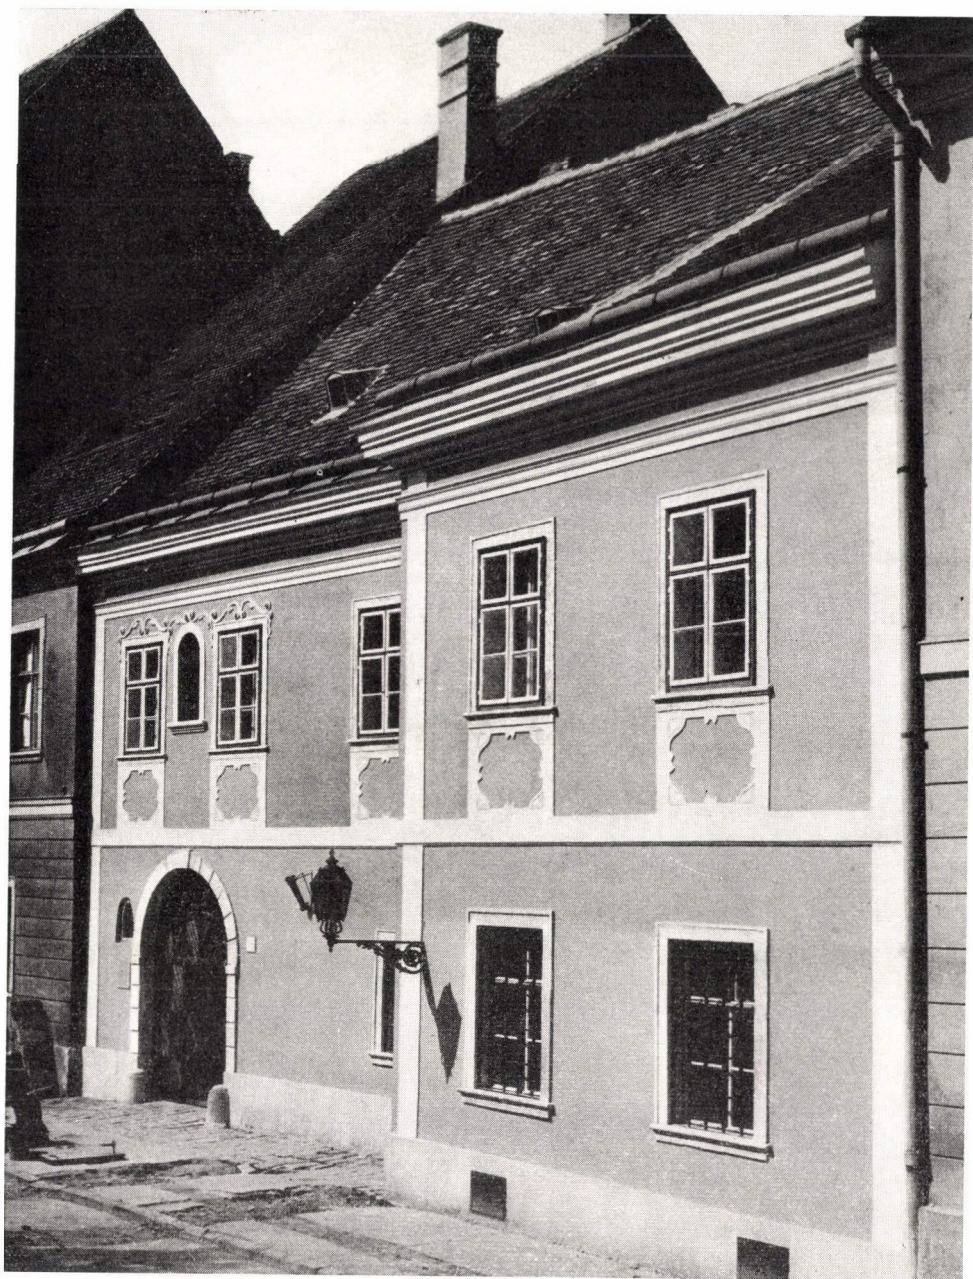
2. Bp. I. Úri u. 45. „EMFIX”-el színezett homlokzat
2. Budapest I. Úri-Gasse 45. Fassade, mit »EMFIX« gefärbt

A homlokzati színezésnél a kevés és főleg rossz hazai festékanyag mellett szerény lehetősége nyílik az építésznek a változatos színezésre, és állítólagos „oxid festék”-kel színezett homlokzatok pár hónap múlva elveszítve eredeti színüket, kifoltosodva, szemlélőjüknek siralmas látványt nyújtanak. A műanyagfestékek (emfix, walkid) más textúrát adnak, az épület megjelenése díszletszerűnek hat, idegen a műemléki környezetben (2. sz. kép).

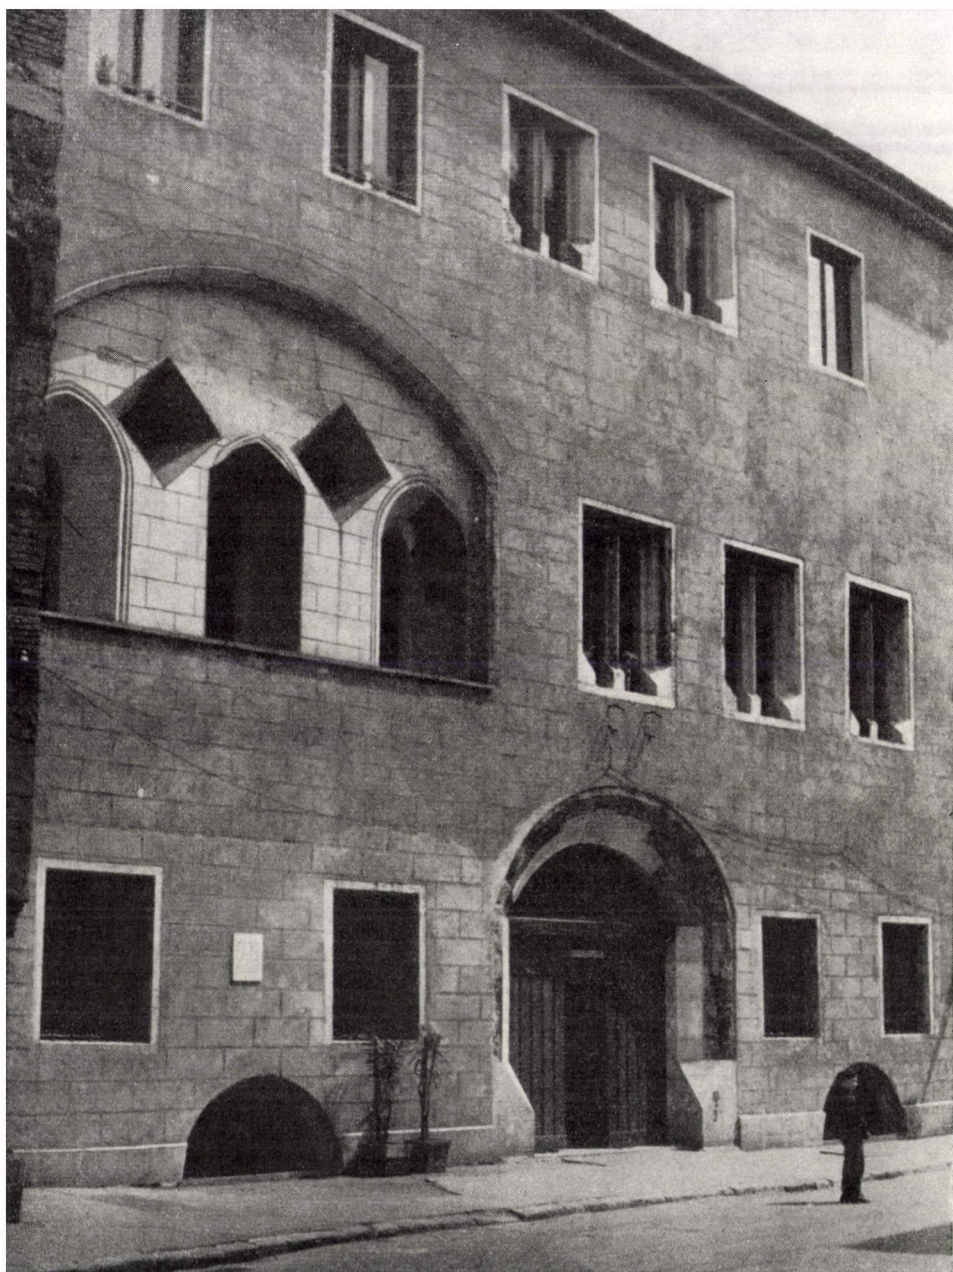
3. Bp. I. Úri u. 31. Homlokzatvakoló habarcs téglaporral színezve
3. Budapest I. Úri-Gasse 31. Mörtel zum Fassaden-Verputzen, mit Ziegelpulver gefärbt

A festés feltáskásodása a csapadék hatására a vakolat leállást is maga után vonja és néhány év után a homlokzat ismét „rongyos” állapotú. Ennek kiküszöbölésére történtek már kezdeményezések és sikerült megoldásnak tekinthetjük az Űri u. 31. sz. háznál (3. sz. kép) Dragonits Tamás építész által alkalmazott homlokzat vakoló és színező anyagot, mely ugyan nem az új technika adta lehetőséget használta ki, hanem évszázadokkal ezelőtt alkalmazott habarcsjavítást végzett. A homlokzativakoló habarcsba finoman őrölt téglaport kevert, ezzel egyrészt a csapadéknak igen ellenálló szilárd vakolatot kapott, másrészt a téglaporral színezett habarcs nem foltosodik, tehát színtartó és nem málik.

Távol áll tőlem, hogy a technikai-technológiai fejlesztés útját az évszázadokkal ezelőtti anyagok felhasználásának helyességében bizonygassam, de az előbb említett épület homlokzatának állapota bizonyítja, hogy ilyen egyszerű eszközökkel is egészen jó eredmény érhető el és a szilárdság növelésének a cementadagolás nem egyedüli módja.

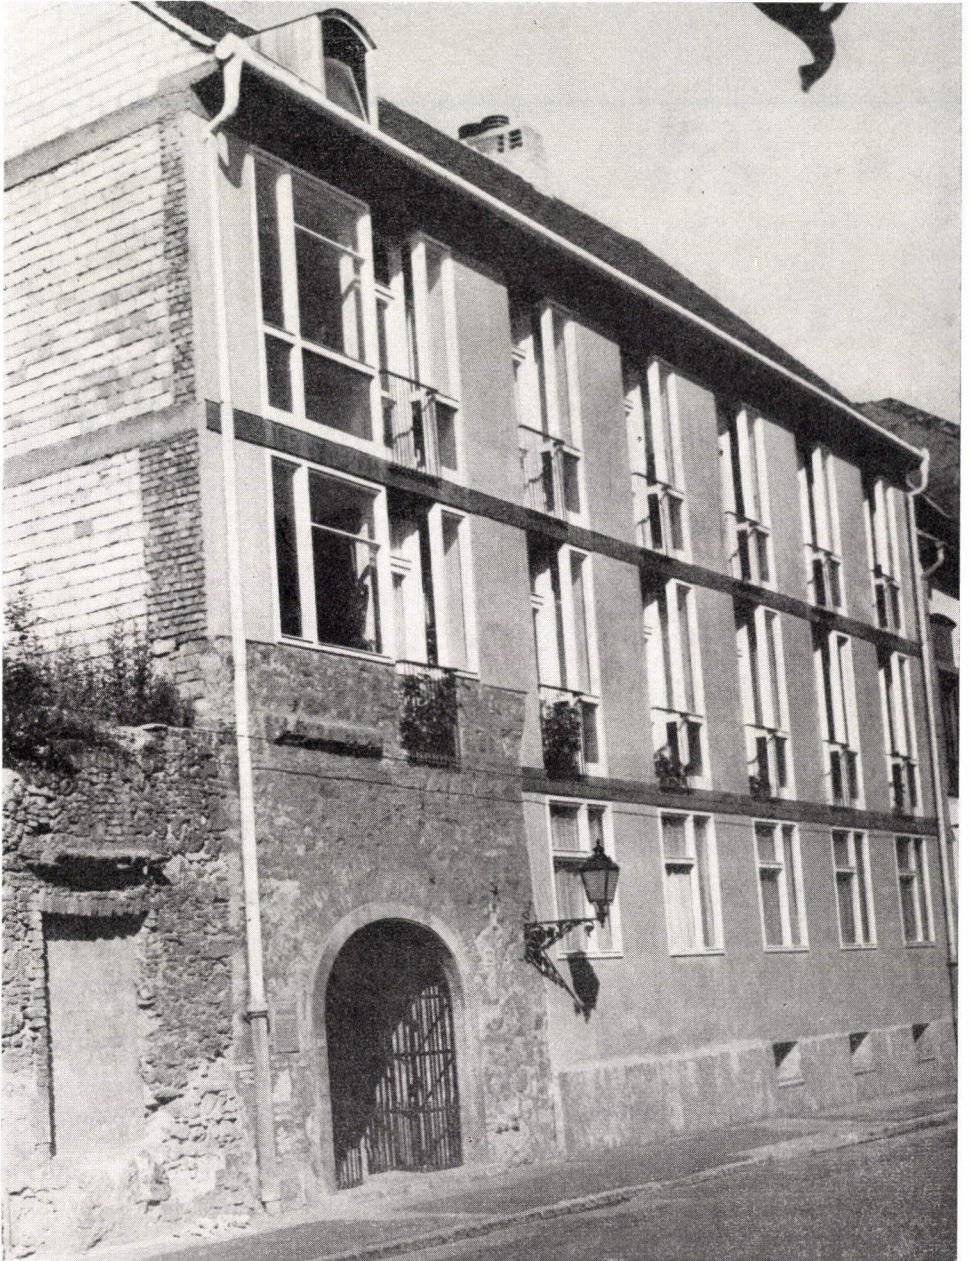
4. Új épület történelmi környezetben. Bp. I. Úri u. 32.
4. Ein neues Gebäude in historischer Umgebung. Budapest I. Úri-Gasse 32.

megállapításunk szerint is csupán egy-két olyan új épület van, amelyet a sikerült alkotás jelzőjével illethetünk. Sokkal nagyobb elmélyülés szükséges a tervek kialakításánál, mert nehéz feladat korunk építőművészetét a történelmi környezetben úgy megszólaltatni, hogy ne adjon kihívó benyomásokat.

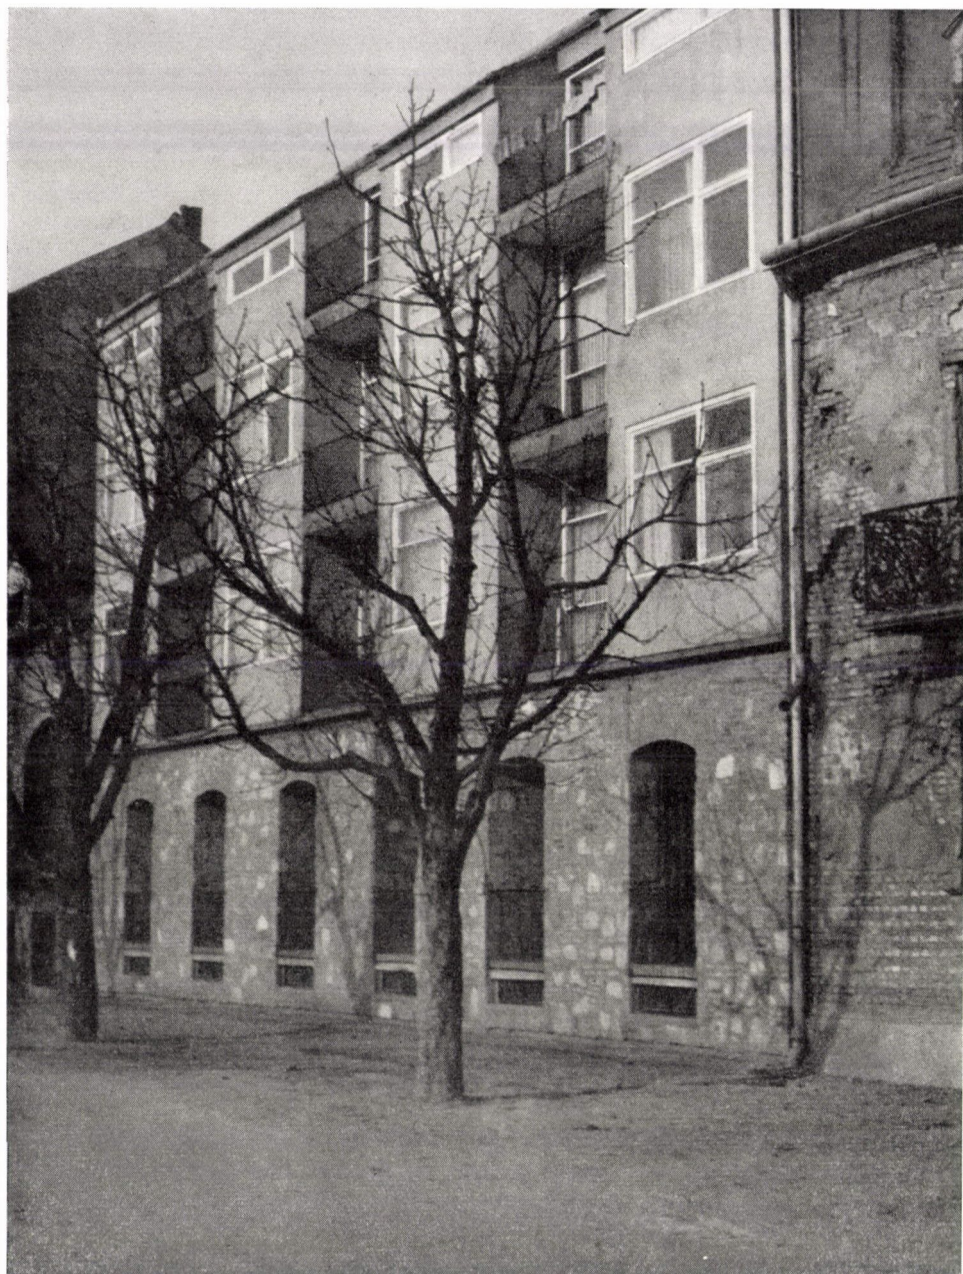
5. Új épület történelmi környezetben. Bp. I. Úri u. 34. sz. ház Tóth Árpád bástyasétány felőli homlokzata

5. Ein neues Gebäude in historischer Umgebung. Fassade des Hauses Budapest, I. Úri-Gasse 34. von der Tóth Árpád-Basteipromenade aus gesehen

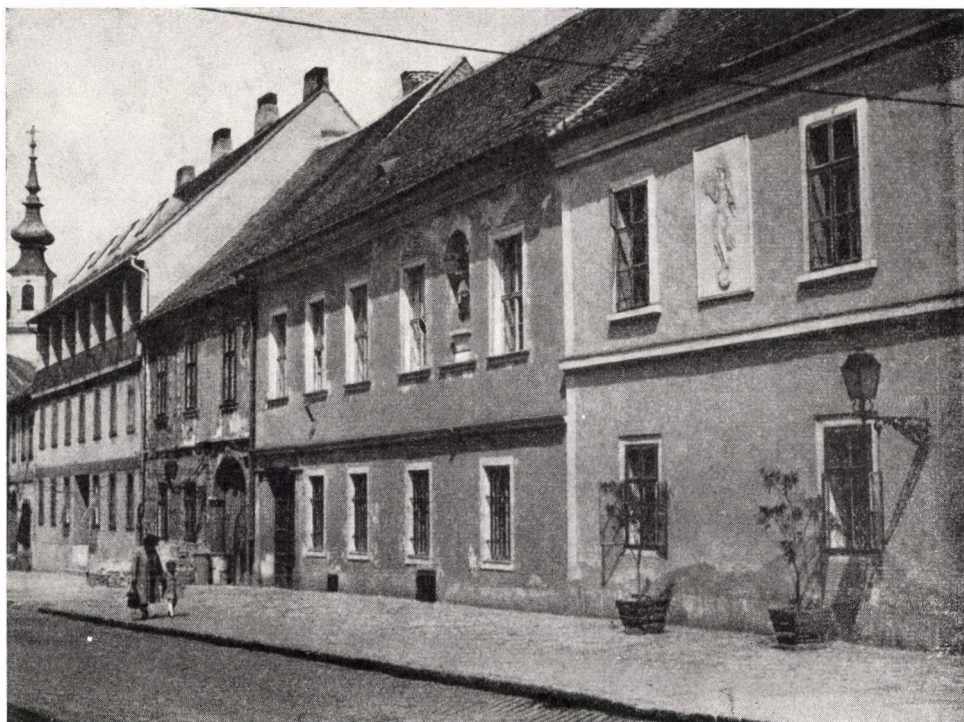
6. Bp. I. Fortuna u. 15. sz., új épület a történelmi utcaképben

6. Budapest I. Fortuna-Gasse 15. Ein neues Gebäude im historischen Strassenbild

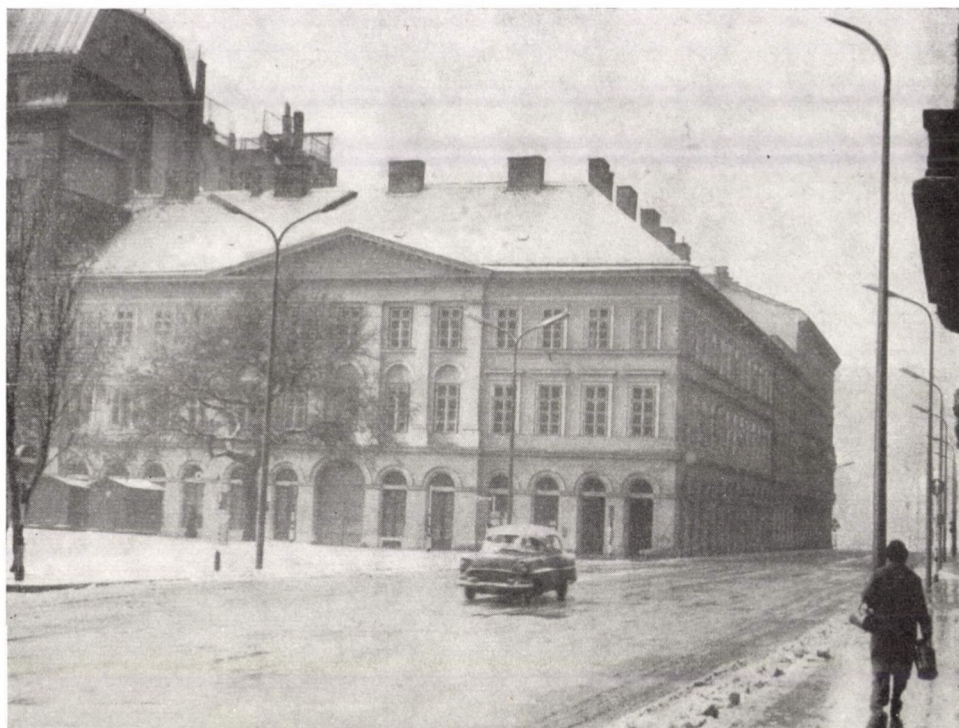
7. Árkádosított műemléképület. Bp. V. József Attila u. 5.

7. Baudenkmalsgebäude mit freigelegten Arkaden. Budapest V. József Attila-Gasse 5.

A főváros felduzzadt forgalmának lebonyolítását a szűk utcák akadályozzák, a megnövekedett forgalom lebonyolítása útszélesítésekkel valósítható meg, mely árkádosításokat tesz szükségessé. Így került sor a Népköztársaság útjának a Dunával történő összekapcsolása folytán útszélesítésre, mely az árkádosítás elvégzését kívánta, de hasonló munkák folytak a Rákóczi úton, a Kilián laktanyánál stb. A műemléképületek árkádosítása számos közigazgatási, területfelhasználási, kivitelezési problémán túlmenően városképi és műemléki problémát is jelent. Az épület eredeti tömegének, hangsúlyosságának fenntartása, az üzletsor beépítésének, megvilágításának megoldása, a járdák bevezetése, a veszélytelen közlekedés biztosítása, mind-mind olyan megoldandó feladat volt, mely a világvárosi kialakítás mellett a műemléki koncepció fenntartását is megkövetelte. A fényárban úszó József Attila utcán levő klasszicista műemlékeink árkádosításánál ennek a sokrétű feladatnak a megoldása sikeresnek mondható.
