## KÖZÉPKORI VÁRAK HELYREÁLLÍTÁSA MAGYARORSZÁGON

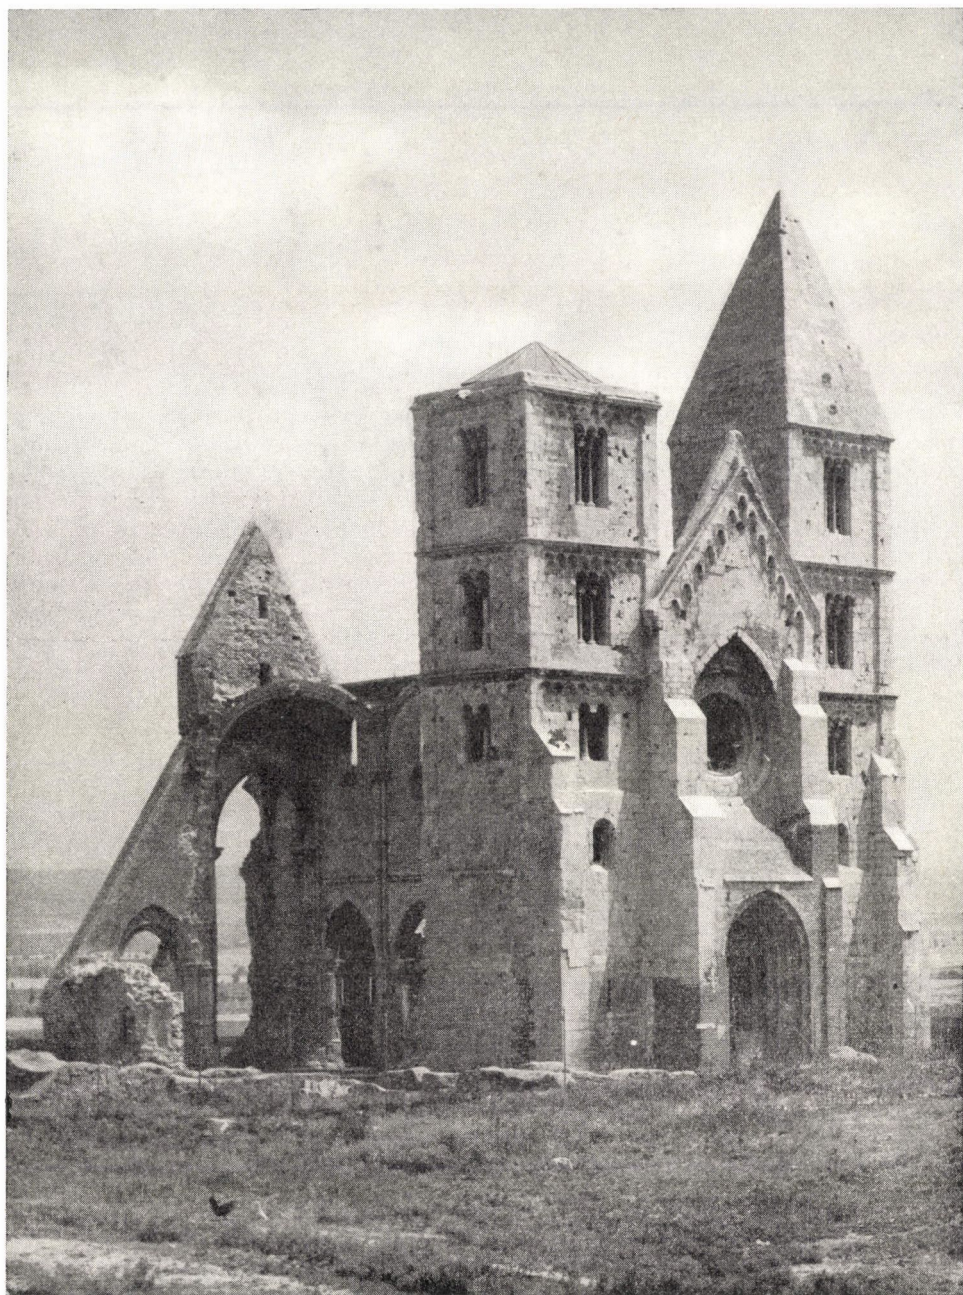
1. Zsámbék, templomrom állagmegóvása. Helyreállítás tervezője: Möller István  
1. Zsámbék, Bestandsicherung der Kirchenruine. Projektingenieur der Herstellung:  
István Möller

Ez a helyzet a század első felében sem módosult a kívánt mértékben. Az ekkor végzett helyreállítások közül mégis ki kell emelnünk néhány munkát, amelyek mai műemlékvédelmünk gyakorlatára is nagy hatással vannak. Első helyen említenénk a zsámbéki templomrom helyes, korszerű elveken alapuló állagvédelmét, illetve részleges helyreállítását Möller Istvántól. Noha a munka egy középkori templomrom megmentése érdekében folyt, mégis jelentős a rom-élmény maradéktalan fenntartása, a mértéktartó beavatkozás és a pótlások helyenként világos módon való elkülönítése terén.

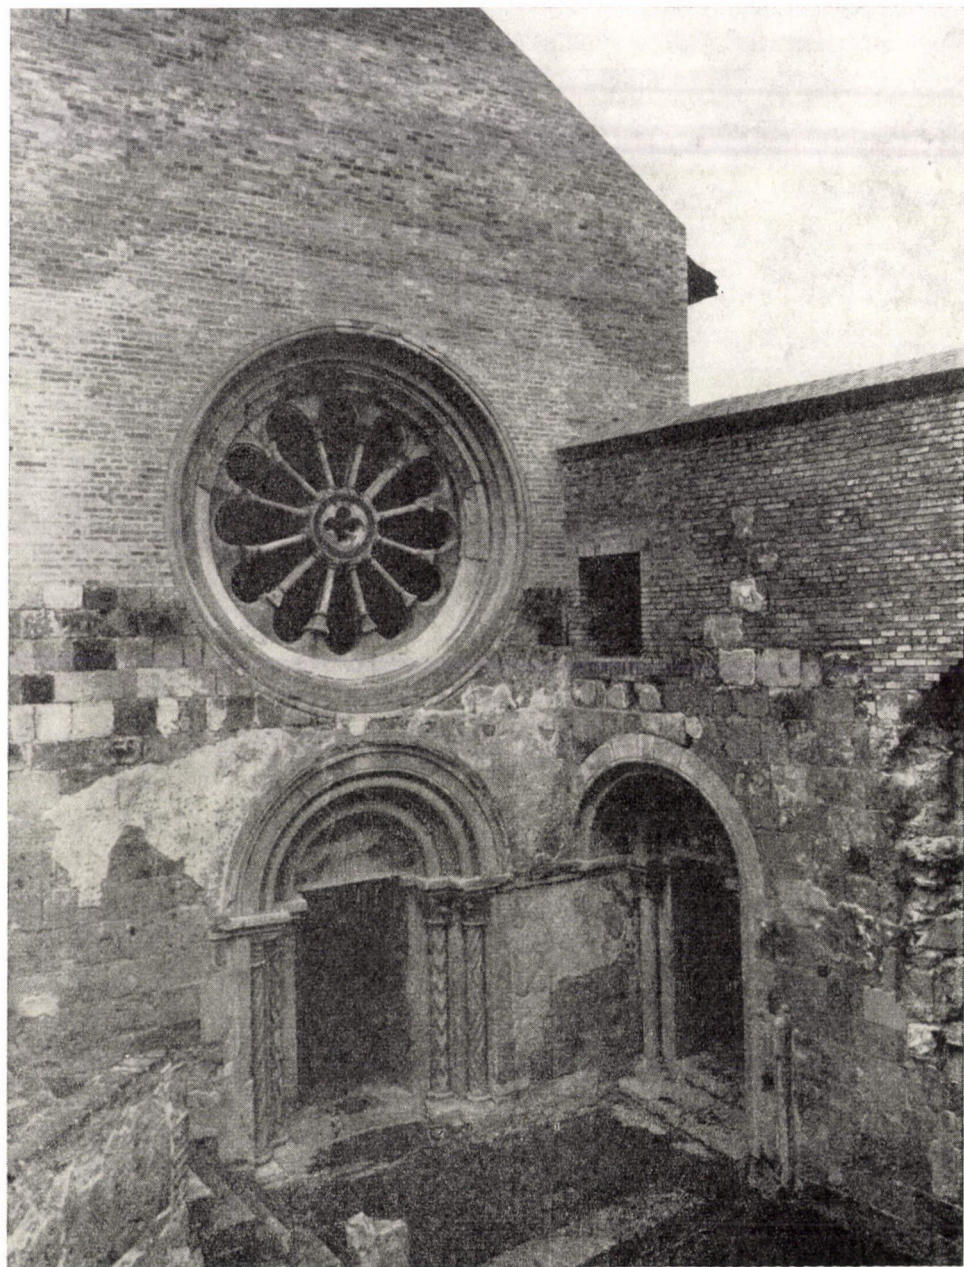
2. Esztergom, várkapolna kiegészítése. Terv: Lux Kálmán  
2. Esztergom, Ergänzung der Burgkapelle. Projektgenieur der Herstellung:  
Kálmán Lux

Annál jelentősebb, nemzetközileg is elismerést kivívó munka valósult meg az esztergomi várban. A rendkívüli gondossággal készült feltárás, a helyreállítás tudományos megalapozottsága, valamint a kiváló érzékkel visszaállított

eredeti részek — anastilosis — a mai napig is büszkeségünk. A harmincas években végzett reprezentatív munka egyesítette a korszerű külföldi és hazai műemlékvédelem minden helyes elvét és gyakorlatát: a tudományos előkészítést régészeti és építészettörténeti vonatkozásban, a tudományos alapokra fektetett helyes műemléki elvek szerinti tervezést és a szakszerű kivitelet.

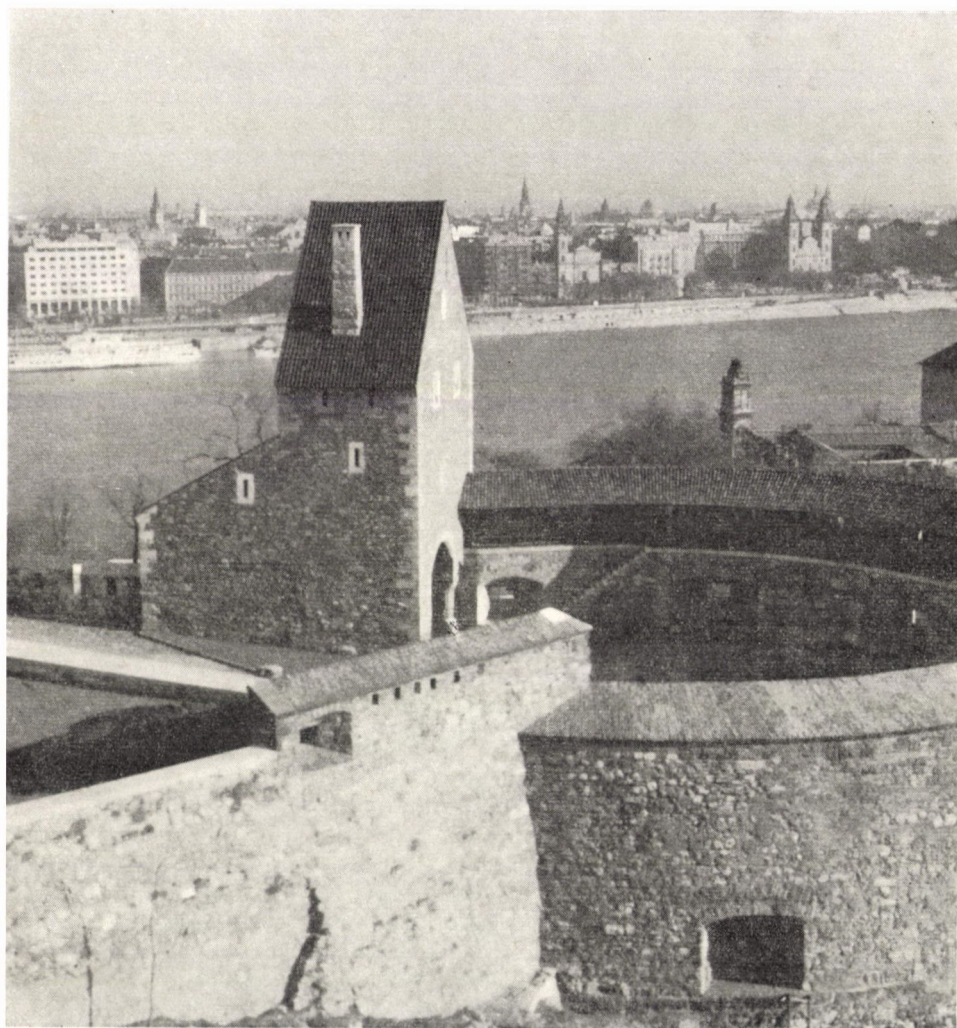
3. Budapest, középkori vár déli rondellája és kaputornya. Helyreállítás tervezője: Gerő László

3. Budapest, Südrondelle und Torturm der mittelalterlichen Burg.  
Projektingenieur der Herstellung: László Gerő

A gyakorlati munka területén — mint a második világháború utáni műemlékvédelem hatalmas feladata — különösen nagy jelentőségű a budai középkori királyi vár és palota maradványainak helyreállítása. A nagymértékű régészeti feltárás már önmagában is soha nem várt eredményre vezetett, de fontos kísérletnek tekinthetjük a helyreállítást is, a kiegészítés választott módszerével. Olyan terv készült itt, amely lehetővé tette a nagyközönség számára a feltárt maradványok összefüggő bemutatását. A budai vári munka

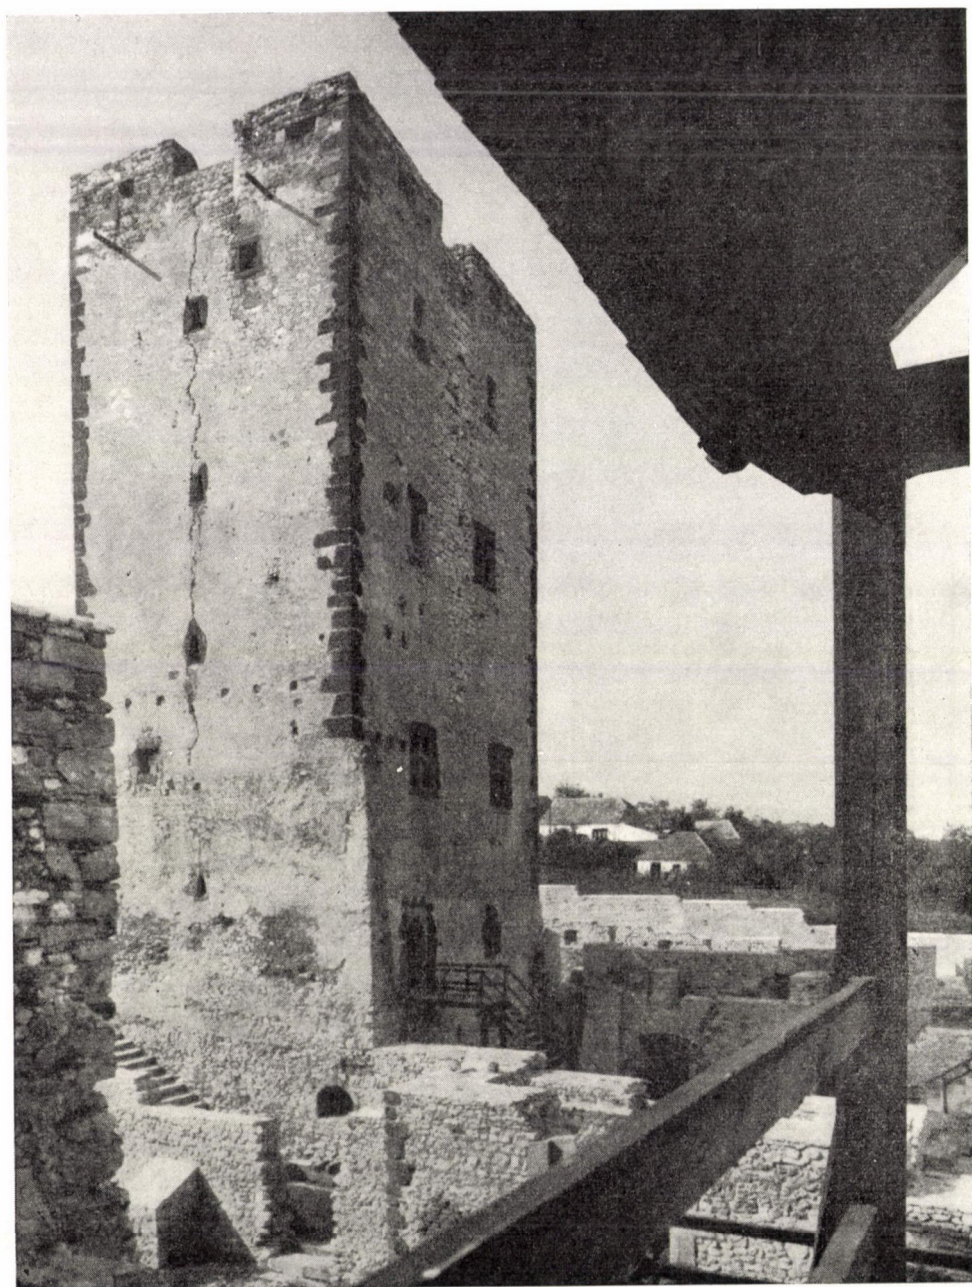
4. Nagyvázsony, Kinizsi-vár északkeletről. Helyreállítás tervezője: Sedlmayr János  
4. Nagyvázsony, Kinizsi-Burg von Nordosten gesehen. Projektingenieur der  
Herstellung: János Sedlmayr

A befejezett munkák közül az 1955–61 között készült nagyvászonyi Kinizsi-vár helyreállítása nagyarányú régészeti munkával párhuzamosan folyt. A négyszögletes alaprajzon épült, XV—XVI—XVII. századok folyamán többször átalakított vár pontos elrendezése, védelmi rendszere csak a teljes feltárás után rajzolódott ki. A helyreállítás során e rendszer világos szétválasztására, térbeli bemutatására törekedtünk. Ehhez a lakótorony és palotaszárnyak állagmegóvása, a kapu előtti védőmű és az elpusztult kápolna tömegének kiépítése járult. A felhasználható belső terekben kiállítás, kőtár készült. A váron belül végzett munkákon kívül lényeges külső tereprendezés, sőt falurendezés is valósult meg, új turistaházakkal, étteremmel. A műemléki munka eredményét hamarosan lemérhettük: az addig elhagyott község — miután a váron kívül helyreállítottuk az itt levő pálos kolostor romjait, a középkori Szent István templomot, egy népi lakóházat — e munkák révén szinte „feltámadt”, környékének leglátogatottabb helyiségévé, az idegenforgalom céljává vált.

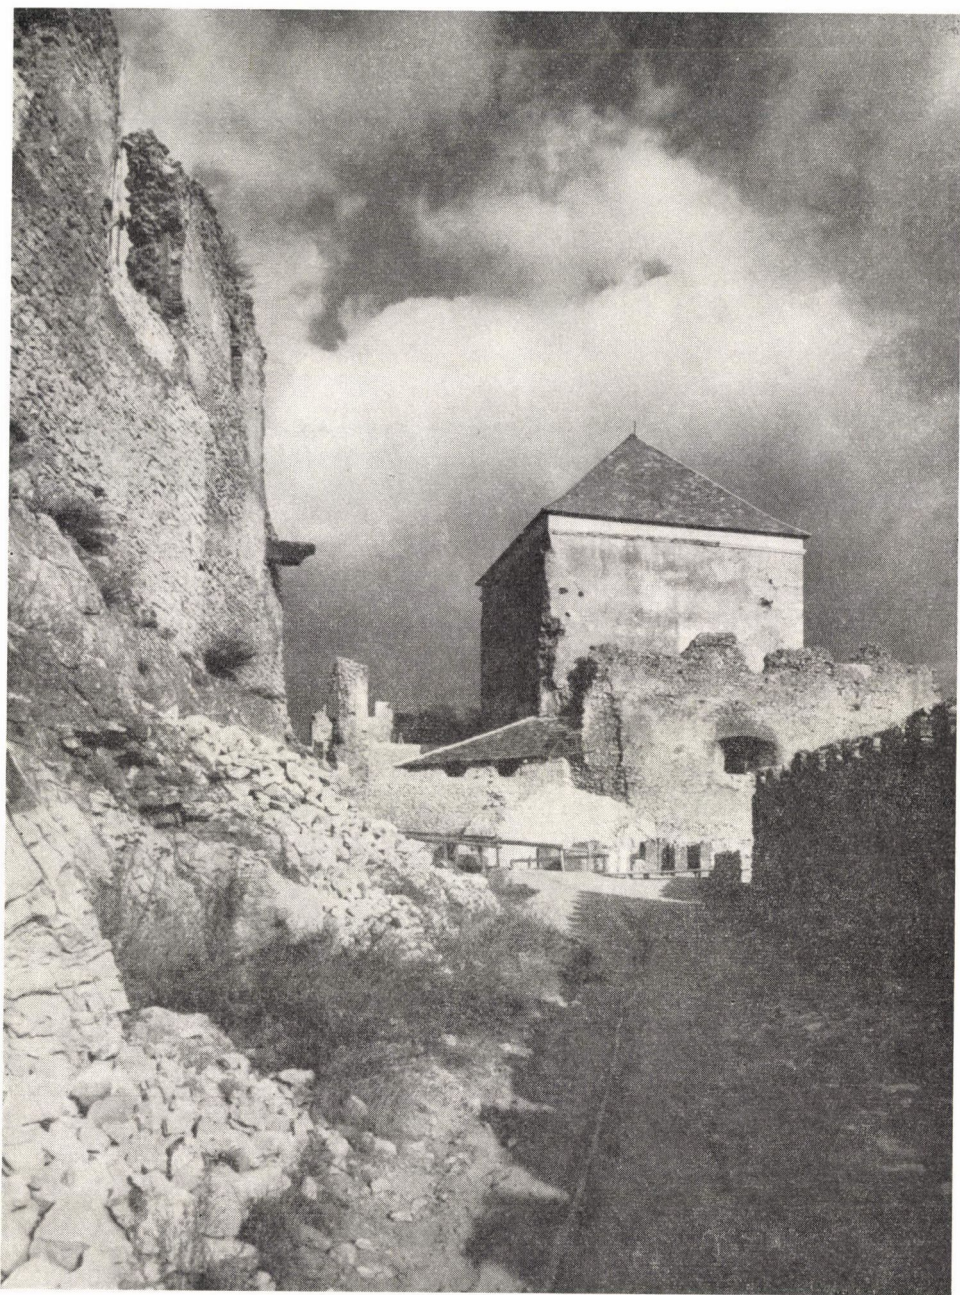
5. Sümeg, vár falszorosa és öregtorony. Helyreállítás tervezője: Koppány Tibor  
5. Sümeg, Zwinger und Donjon der Burg. Projektingenieur der Herstellung:  
Tibor Koppány

Hasonló jellegű helyreállítás készült a sümegei várban, 1956 és 1963 között. Az impozáns hegykúpon álló, XIV—XVII. századok folyamán kiépült belső-tornyos „fellegvár” és a vár bővítéseként keletkezett újabb palotaszárnyak, védőművek nagyarányú régészeti és építészeti beavatkozás eredményeképpen alkotnak most már áttekinthető, világos rendszert. Az értelmező kiegészítésekén kívül tető alá került a belsejében is helyreállított öregtorony és a külső kaputorony. A felmenő falaktól független védőtető készült a legépebben megmaradt ágyútorony — a Köves-bástya —, valamint a feltárás során előkerült néhány részlet, mint például a konyha és kápolna fölé is. Ezekhez hasonló védőtetőket azóta több romterületen is alkalmaztunk, amely egyúttal az alatta levő emlék kiemelését is jól szolgálja.

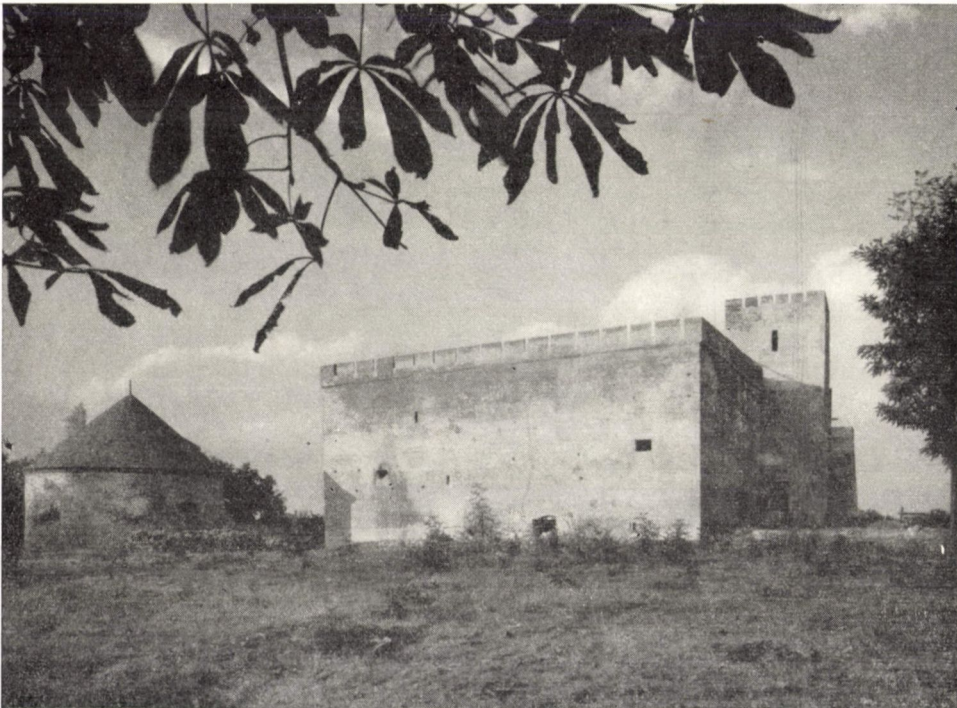
6. Gyula, vár és ágyútorony. Helyreállítás tervezője: Erdei Ferenc  
6. Gyula, Burg und Kanonenturm. Projektíngenieur der Herstellung: Ferenc Erdei

Ritkaságszámba menő emlékünkhöz az Alföldön a gyulai vár. A XIV—XVI. század folyamán kiépült hatalmas tömegű, négyszög alaprajzú téglavár a helyreállítás után lett ismét élő műemlék. A belsővárnak falai mellé épített épületszárnyakat ugyanis ismét lefedték, kívülről nem jelentkező lapos tetővel. A helyiségek belső helyreállításával keletkező termekben a helyi múzeum korszerű kiállítást rendezhetett a várban. A külső körülmények védőművek feltárásával és a várárok részben megvalósult bemutatásával, valamint az ágyútorony helyreállításával a műemlék visszanyerte sajátos hatását. A műemlék főépülete lett a vár körüli zöldterületben tervezett fürdő- és üdülőnegyednek, amely megvalósulását nagyrészt a várnak és helyreállításának köszönheti.

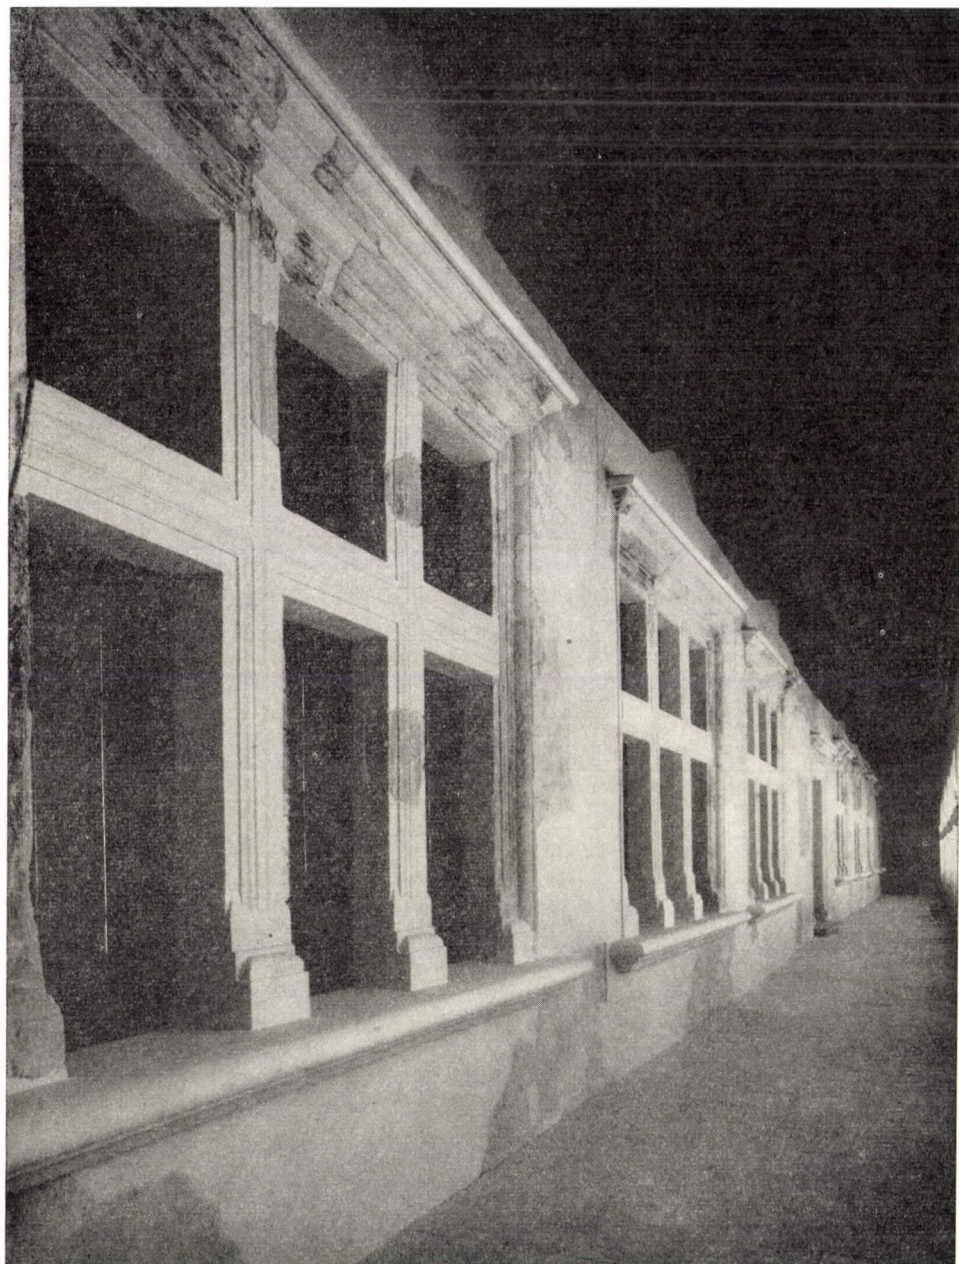
8. Kőszeg, Jurisich-vár reneszánsz ablaksora. Helyreállítás tervezője: Sedlmayr János  
8. Kőszeg, Renaissance-Fensterreihe der Jurisich-Burg. Projektgenieur der Herstellung: János Sedlmayr

A befejezett várhelyreállítások közül a legnagyobb, és az új felhasználás szempontjából is legjelentősebb a kőszegi Jurisich-vár. A Belváros északnyugati sarkában álló, elővárra és belsővárra tagozódó műemlék napjainkra is tetővel, felhasználható állapotban maradt ránk. A XIV. század elején épült négyсарoktornyos belsővárban lényeges középkori és reneszánsz részleteket

tártunk fel. Az épületekben a Város kulturális centrumát, a múzeummal, kultúrházzal, turistaházzal a vár külső tömegének, homlokzatainak, a lényeges belső tereknek és bennük a feltárt műemléki részleteknek megtartásával és bemutatásukkal sikerült elkészíteni. Egy belső tornyot, a festett gótikus ívsoros falat, valamint a hazánkban egyedülálló rencszánsz ablaksort például a reprezentációs igényeket kívánó előcsarnokban, illetve folyosóban tekintheti meg a látogató közönség. E részleteket barokk falak és boltozatok kibontása árán állítottuk helyre, annak tudatában, hogy a különböző korú részletek is általában jól megférnek egymás mellett, de egybeesésük esetén a nagyobb értékkel rendelkező részek bemutatását tartottuk indokoltnak. Bizonyítani szeretnénk e munkával azt is, hogy épületbe jól beillő új rendeltetés a műemléki szempontok érvényesítését is lehetővé teszi.

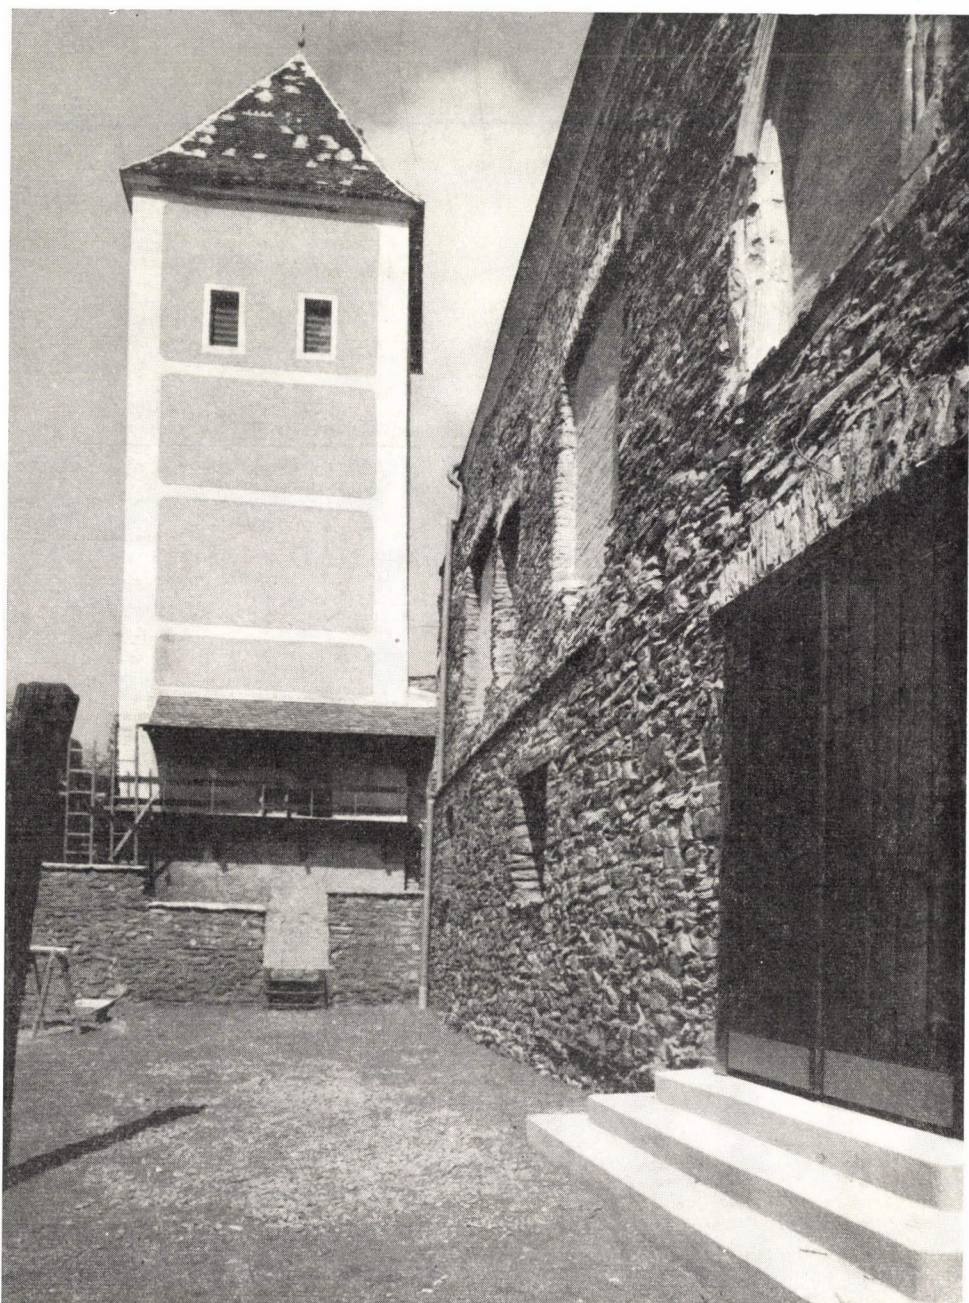
9. Kőszeg, Jurisich-vár északi oldala. Helyreállítás tervezője: Sedlmayr János  
9. Kőszeg, Nordseite der Jurisich-Burg. Projektingenieur der Herstellung:  
János Sedlmayr

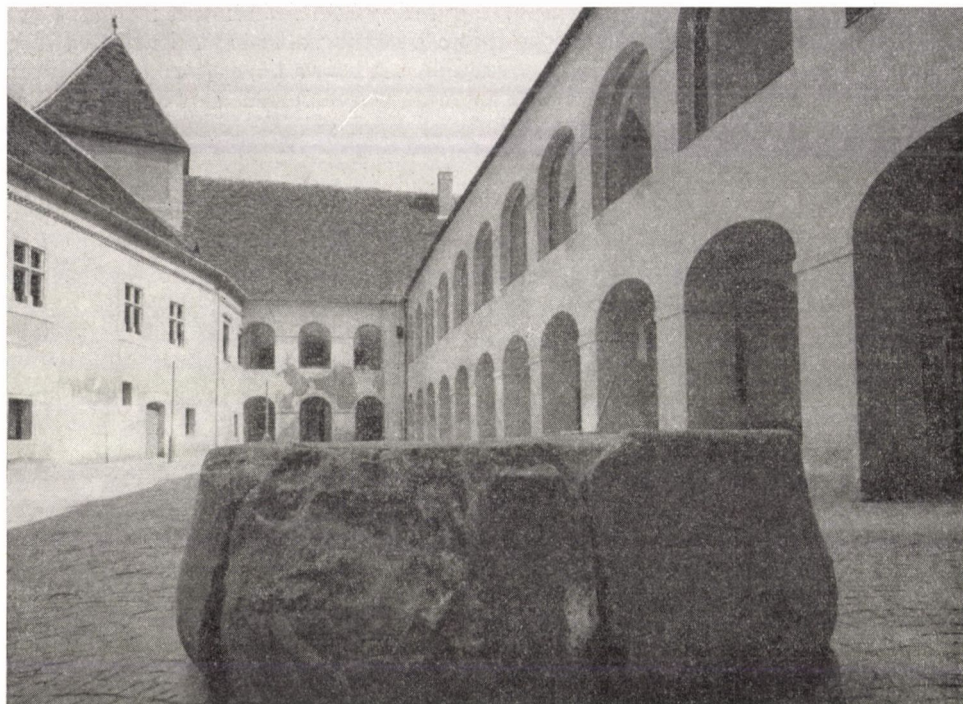
10. Kőszeg, Jurisich-vár udvara, helyreállítás után  
10. Kőszeg, Hof der Jurisich-Burg nach der Herstellung

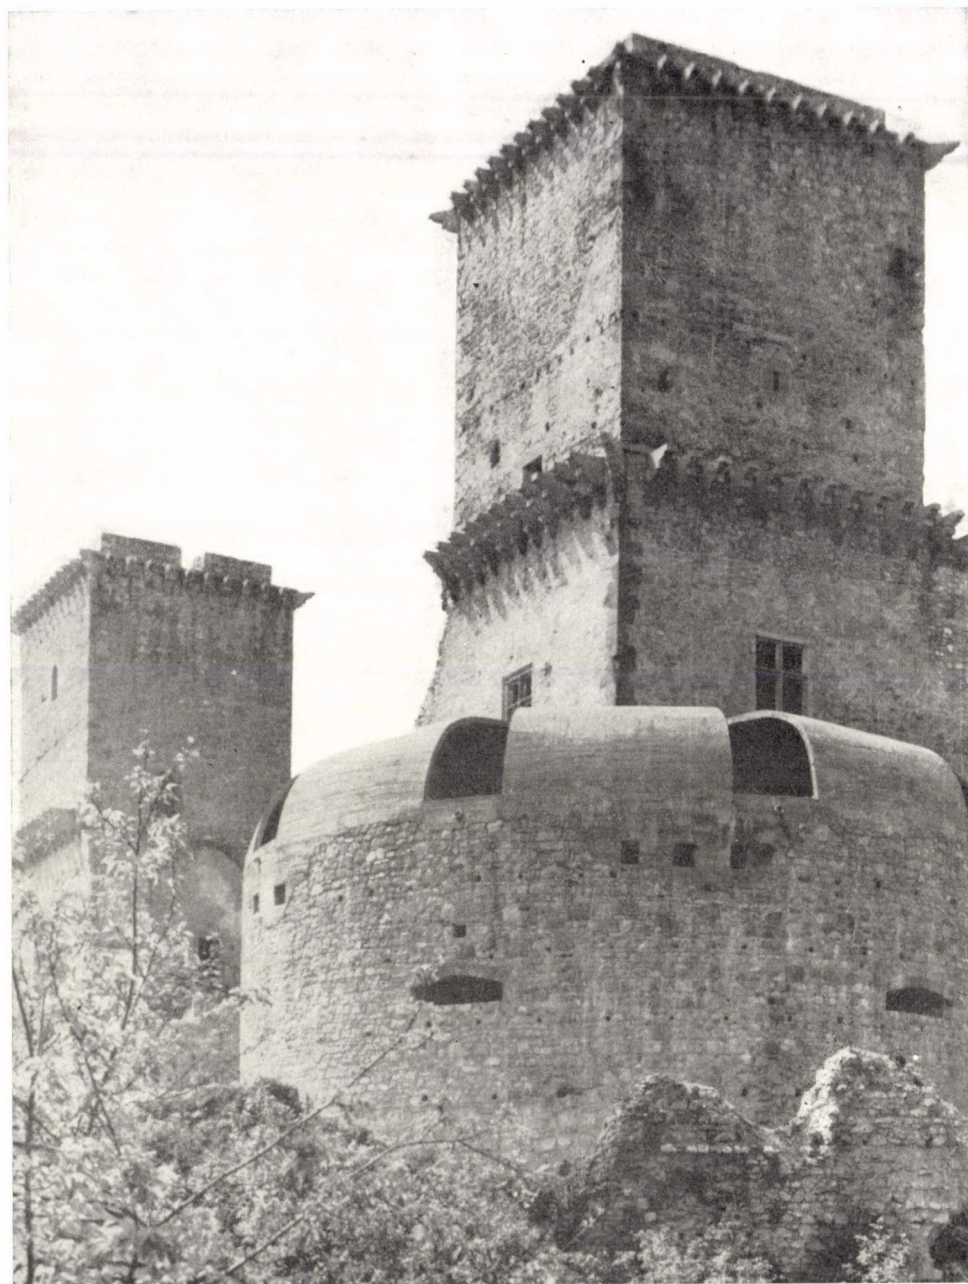
12. Diósgyőr, vár-terv: Ferenczy Károly  
12. Der Berg von Diósgyőr. Projektingenieur: Károly Ferenczy

Jelentős kísérlete a magyar műemlékvédelemnek a modern eszközökkel való teljes, tömegszerű kiegészítés. A négysaroktornyos szabályos négyszög-alaprajzon felépült diósgyőri belsővár helyreállítására és egyben felhasználására Ferenczy Károly készített tervet, amelynek eredményét sajnos csak modellben mérhetjük le. A kishánai várnál említett általános elvi követelményt, amely szerint a romterület egyben saját objektumának múzeuma, kiállítási épülete, ezt a tervező a műemlék külső megjelenésében is kifejezésre juttatja. Az eredeti, megmaradt részleteket, falakat maradéktalanul meghagyja tervében, és a könnyű szerkezeten nyugvó áttetsző tetőt és térelzáró üvegfalakat az elpusztult falak és a teljes tömeg érzékeltetésére használja fel. Az így helyreállítható épületben tágas tereket, nagy bemutatóhelyet nyer, amelyben minden egyes részlet a valóságos vagy kikövetkeztethető helyére, helyes térbeli viszonyok közé kerülne ismét. Mindehhez szerencsés támpontot nyújtanak a magasan álló toronytestek és az épület szabályosabb volta, miáltal az épület eredeti tömege egyértelműen leolvasható.

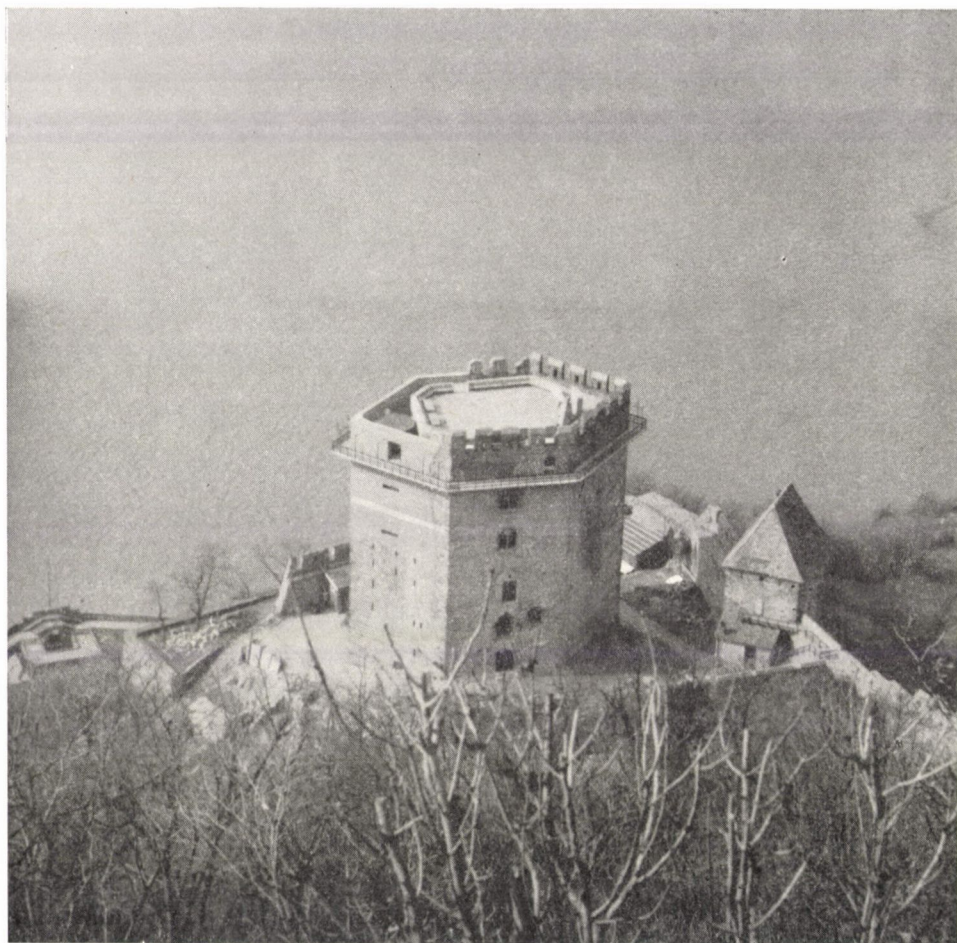
13. Visegrád, lakótorony kiegészítése. Helyreállítás tervezője: Sedlmayr János

13. Visegrád, Ergänzung des Wohnturmes.

A közel száz éve megkezdett és kisebb-nagyobb megszakításokkal folyó helyreállítási munka a visegrádi Alsóvár lakótoronyában az elkövetkezendő évben jut el a befejezésig. Az emléket vizsgálva itt a hazai műemlékvédelem gyakorlata szinte végigkísérhető: Schulek Frigyes romantikus-purista módszerétől kezdve napjainkig. A toronynak e század harmincas éveiben megépített, ideiglenes jellegűnek szánt faszerkezete — amelynek képe lassan már megszokottá vált —, 1950-ben elpusztult. A lakótorony helyreállításának igénye most már végérvényesen felmerült, azzal a teherrel súlyosbítva, hogy a korábbi helyreállítási munkákat is valamilyen formában most már figyelembe kell venni. E kööttség mellett mégis az eredeti XIII. és XIV. századi maradványokat tartottuk elsődlegesnek és a korábbi tervek továbbfolytatására egyáltalán nem, de az egyértelműen megállapítható hamis részletek megtartására sem vállalkoztunk. A tömör, súlyos toronytest déli kitörésének pótlására öt-hat évvel előbb is készült terv, Szanyi Józsefé, aki a kontraszthatásra építve, lényegében könnyű üvegfallal vagy vasbetonlamellákkal kívánta a tátongó rést kitölteni. Ehelyett végül is a tömör formában, kőzúzalekos betonból egészítettük ki a tornyot, a homlokzati síkokat továbbfolytatva. A tömeg

az eredeti formának nagyjából megfelel, a választott anyag azonban egyértelműen elkülönül az eredeti terméskőfalazattól és a múlt században alkalmazott kváderkőtől is. Úgy véljük, hogy e megoldás jelen esetben tömörségével a torony jellegéhez jobban illeszkedik, megfelel a korszerű műemlékvédelem elveinek és nem ellentétes a mai építészeti törekvésekkel sem, amelynek az acél és üveg csak egyik eleme, de nem kizárólagos ismertetője vagy velejárója.
