## KIDE TEMPLOMAI, TORONYÓRÁJA, HARANGJAI

### CHURCHES, BELLS AND THE TOWER CLOCK FROM KIDE

Bitay Enikő<sup>(1)</sup>, Márton László<sup>(2)</sup>, Nagy Tibor Sándor<sup>(3)</sup>, Talpas János<sup>(4)</sup>

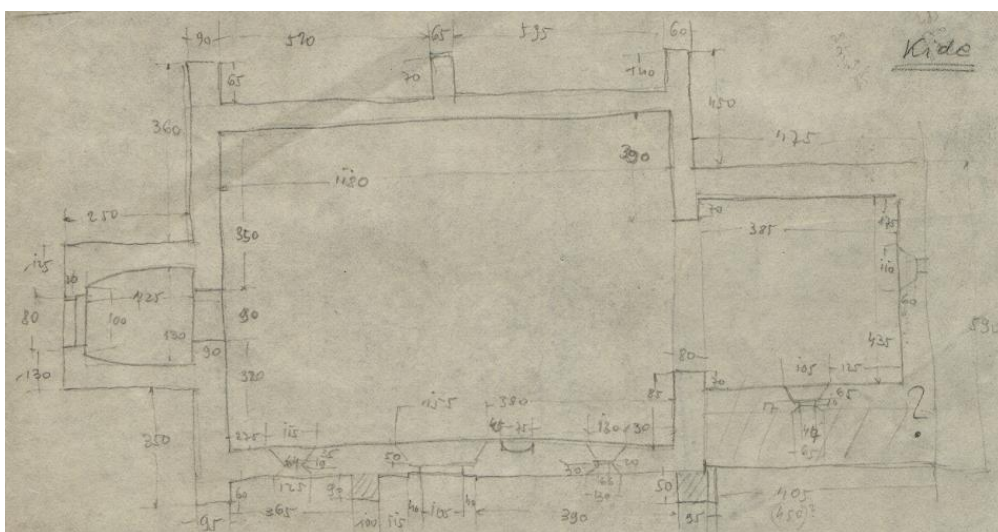
2. ábra. A kidei református templom alaprajza (Debreczeni László vázlatfüzetéből) [3].

A település legrégebb temploma a XII. században épült, a reformáció éveig a katolikus, majd a református anyaegyház temploma. A reformáció kezdeti éveiben a templomot a lutheránus vallásra áttért lakosság veszi birtokába, majd a lutheránusról reformátusokká lett lakosságé, továbbá az unitáriusok tulajdona lesz. Bethlen Gábor fejedelemsége alatt a többségi lakosság a reformátusok valláshoz csatlakozik, a templomot is átveszik, ami máig a református egyház tulajdonát képezi. A templom (**1. ábra**) máig megmaradt eredeti formájában. Részaránytalan alaprajza (**2. ábra**) egy eredetileg egyhajós templom bővítése nyomán keletkezhetett a mai egyenes záródású szentéllyel [2].

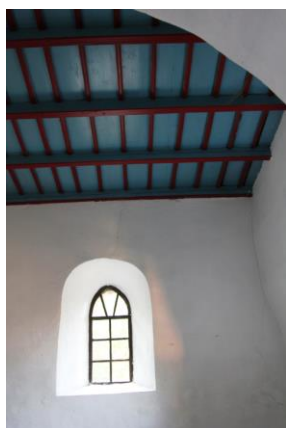
3. ábra. A szentély ablaka

Az első templom építészeti stílusára a déli fal részletei utalnak (3. ábra). „A déli, hengertaggal egyenletesen keretezett félköríves ajtó még a korábbi templom tartozéka lehet” – írja róla Entz Géza. Szintén ő állítja: „A szentély hosszú, keskeny, félköríves ablaka a késő román megoldás jellegzetes példája” [4].

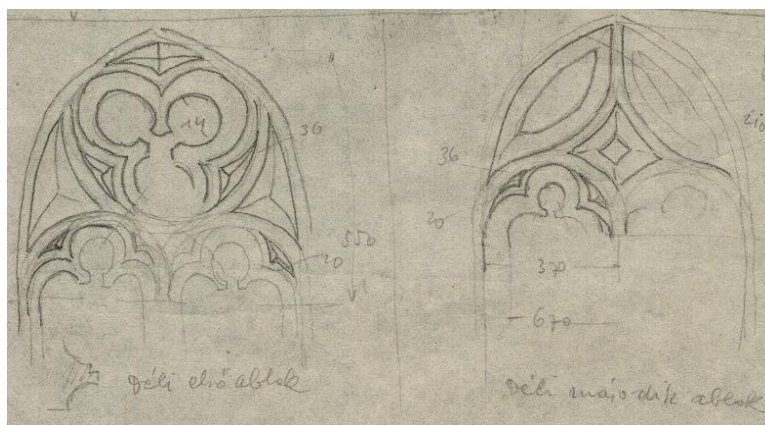
4. ábra. Csúcsíves ablakok mérműves kőfaragványai (Debreczeni László jegyzetfüzetéből)[3].

A középkori Erdély templomainak építésében a XIII–XIV. század során, az új irányzat, a gótika térhódítása diadalmaskodik a hagyományos, késő román építőművészetten. A XIII. század második felében Erdély magyar és szász falvaiban az épülő templomok már a gótika stílusjegyeit is magukon viselik [4]. Ez történt a kidei templom esetében is, amikor a román stílusú, egyhajós templomocska bővítése már a gótika jegyében megy végbe. Jól tükrözi ezt a templom déli oldalának két mérműves ablakának kőfaragvány-töredéke [3].(4. ábra).

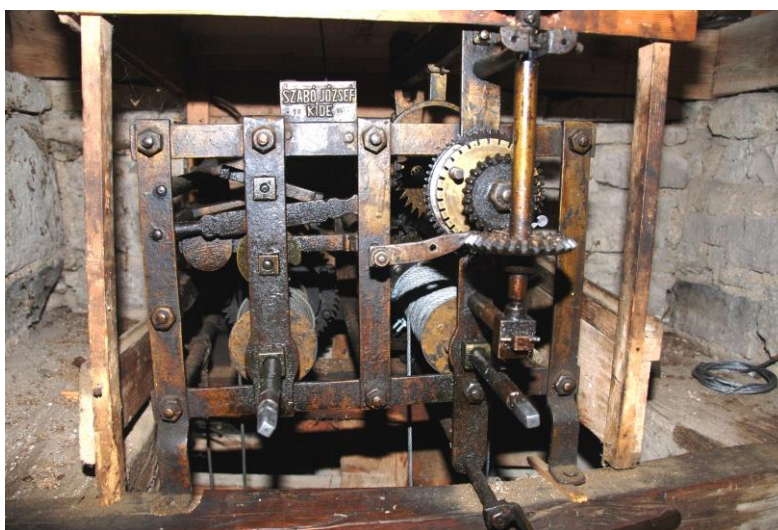
*11. ábra. A református templom toronyórája*

Ekkor már ismertté vált a környéken egy gépész munkássága, aki feltehetően gr. Bánffy Ernő bonchidai műhelyében dolgozott, és bizonyára javítgatta, igazítgatta az 1890-ben Borsán felszerelt Mayer-toronyórát. Ő, Szabó József vállalta a kidei torony új lakójának, a toronyórának elkészítését, felszerelését. Meg is kötik a szerződést a kideiek Szabó Józseffel. 1896. április elsején megkezdni máig tartó szolgálatát a kidei toronyóra, fáradhatatlanul mutatva az idő könnyörtelen múlását. Harangkondítással jelez minden elmúlt órát (**11. ábra**).

Szabó József óraszerkezetei megalkotásában, tökéletesítésében számos újítást, új műszaki megoldást alkalmazott. Bevezette az órainga-csapos tárcszabályzót az erdélyi óragyártásba. Ezelőtt a Clements-típusú horgonyszabályzót alkalmazták az óraművek járásának szabályozására. Az óraszerkezetek egyszerűsítését célozza azzal, hogy bevezeti a csigahajtást, ami technológiai előnyökkel is járt. A csiga-csigakerék lehetővé tette számára, hogy viszonylag egyszerűen változtathatta meg a hajtások síkbeli elhelyezését, ami az óra méreteit is csökkentette.

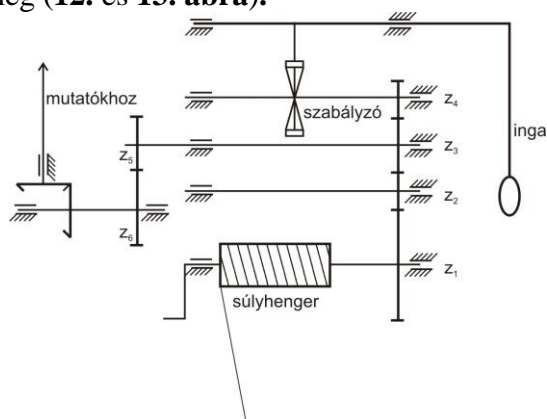
12. ábra. Az alapóra kinematikai rajza

A kidei toronyóra működési elve az alábbi, egyszerűsített kinematikai rajzokon figyelhető meg (12. és 13. ábra).

Az óraszerkezet két funkcionális modulból tevődik össze, az alapóramodulból és az egész órákat jelző modulból. Az alapóra minden egyes órában indítja az óraütés modulját, amelynek saját súlyrendszere van, és az aktuális órának megfelelő számú harangkondítással jelzi az aktuális órát.

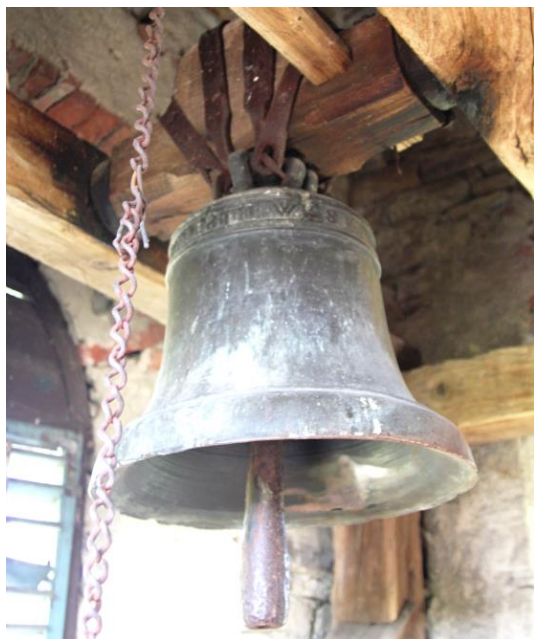
**14. ábra.** A középkori lengyel harang

A település legrégebb, 1560-ban öntött harangja, a református egyház tulajdona. Lengyel harangöntő munkája, amit ferences szerzetesek hoztak Kidébe **14. ábra**.

Tipikus német harangbordájú, jellegzetessége, hogy legnagyobb átmérője és legnagyobb magassága megközelítőleg egyenlő méretű. A harang ütője is eredeti, kovácsoltvas, bőrrel felfüggesztve. Koronája kovácsoltvas pántokkal rögzítődik a hagyományos fa lengőjáromhoz.

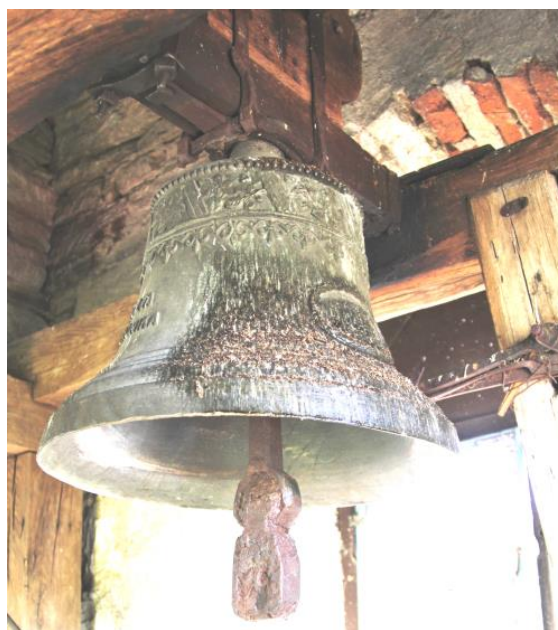
**15. ábra.** A református nagyharang.

A középkori harang társa, a nagyharang sokkal fiatalabb az előbbinél. 1922-ben öntötték Nagyszebenben, Schied öntőmester műhelyében. Szép díszítésű, német harangborda-típus (**15. ábra**).
