Holl Imre:

## A középkori Szentmihály falu ásátása II. A házak, falukép, az írásos adatok tanúsága

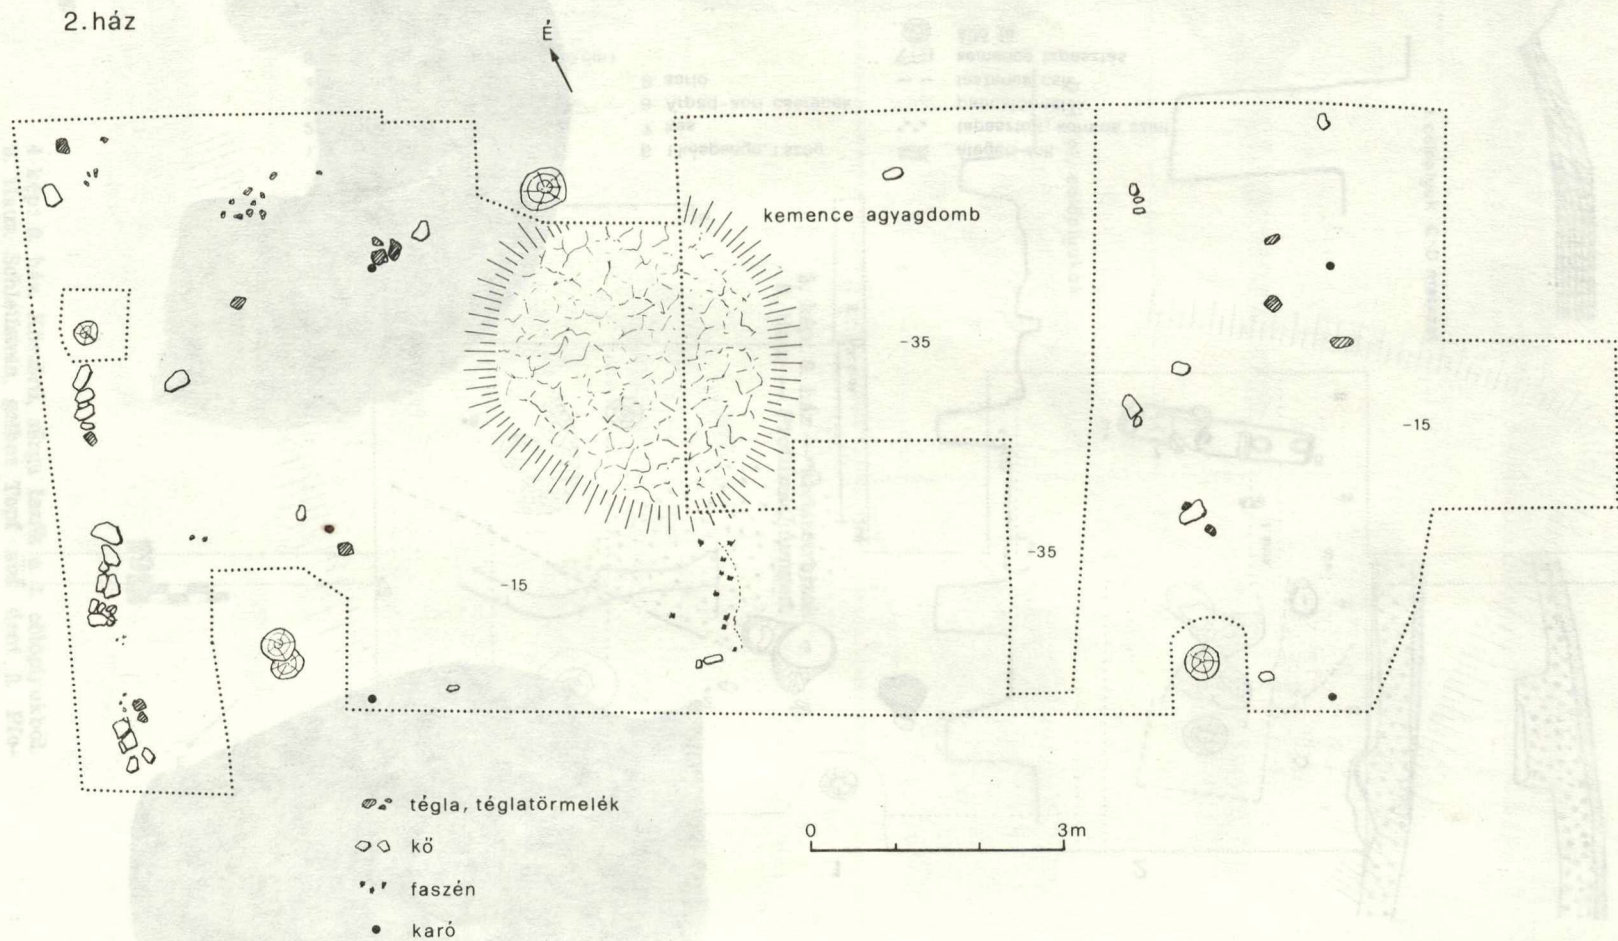
1. kép: A 2. ház alaprajzi maradványai.  
 Überreste des Grundrisses des 2. Hauses.

Feltételezhető területét egymáshoz csatlakozó nagyobb szelvényekkel próbáltuk felderíteni, melyeket 15 (középen — 35) cm mélységig bontottunk ki. Már a felső 4—5 cm után mindenütt égett agyag-paticstörmelékkel keverten találtuk a barna földet. A cserépanyag inkább az ÉK-i hosszoldal közelében volt gyakori, zömmel nem összetartozó töredékek (tehát helyben összetört edényt nem találtunk). Állatsont sehol sem volt. Az egykori fal helyére csupán a ház ÉNy-i végén fekvő kisebb kövek szakadozott sora utal, három helyen itt téglatöredékek is feküdtek, —15 cm mélységben. Ezek szerint a ház szélessége 7 m körül lehetett. A szelvényekben máshol ilyen rendezett elhelyezésű köveket nem találtunk, csak szétszórt egyes köveket illetve téglát. A ház nagyságára és tájolására csak a földfelszín enyhe emelkedése utal: e szerint mintegy 15 m hosszú lehetett és a falu tengelyére merőlegesen tájolták. Nagyjából a ház középső szakaszán az egyik szelvényt —35 cm mélységig mélyítettük le, e mélységben már a sárga altalaj húzódtott és kő, valamint faszéntörmelék már seholsem feküdt. (Kisebb faszénmorzsálék foltokat a Ny-i zárófal vonalában, valamint 2 méterrel beljebb, illetve az agyagkemence D-i oldalánál találtunk csak. Ezek mennyisége sehol sem volt akkora, hogy leégett falra utalhatott volna.) A ház területén egyetlen vastárgyat találtunk, ez formája és szögletes keresztmetszete szerint inkább doromb, mint hurkosra hajlított vaskampó lehetett (6. kép 7).

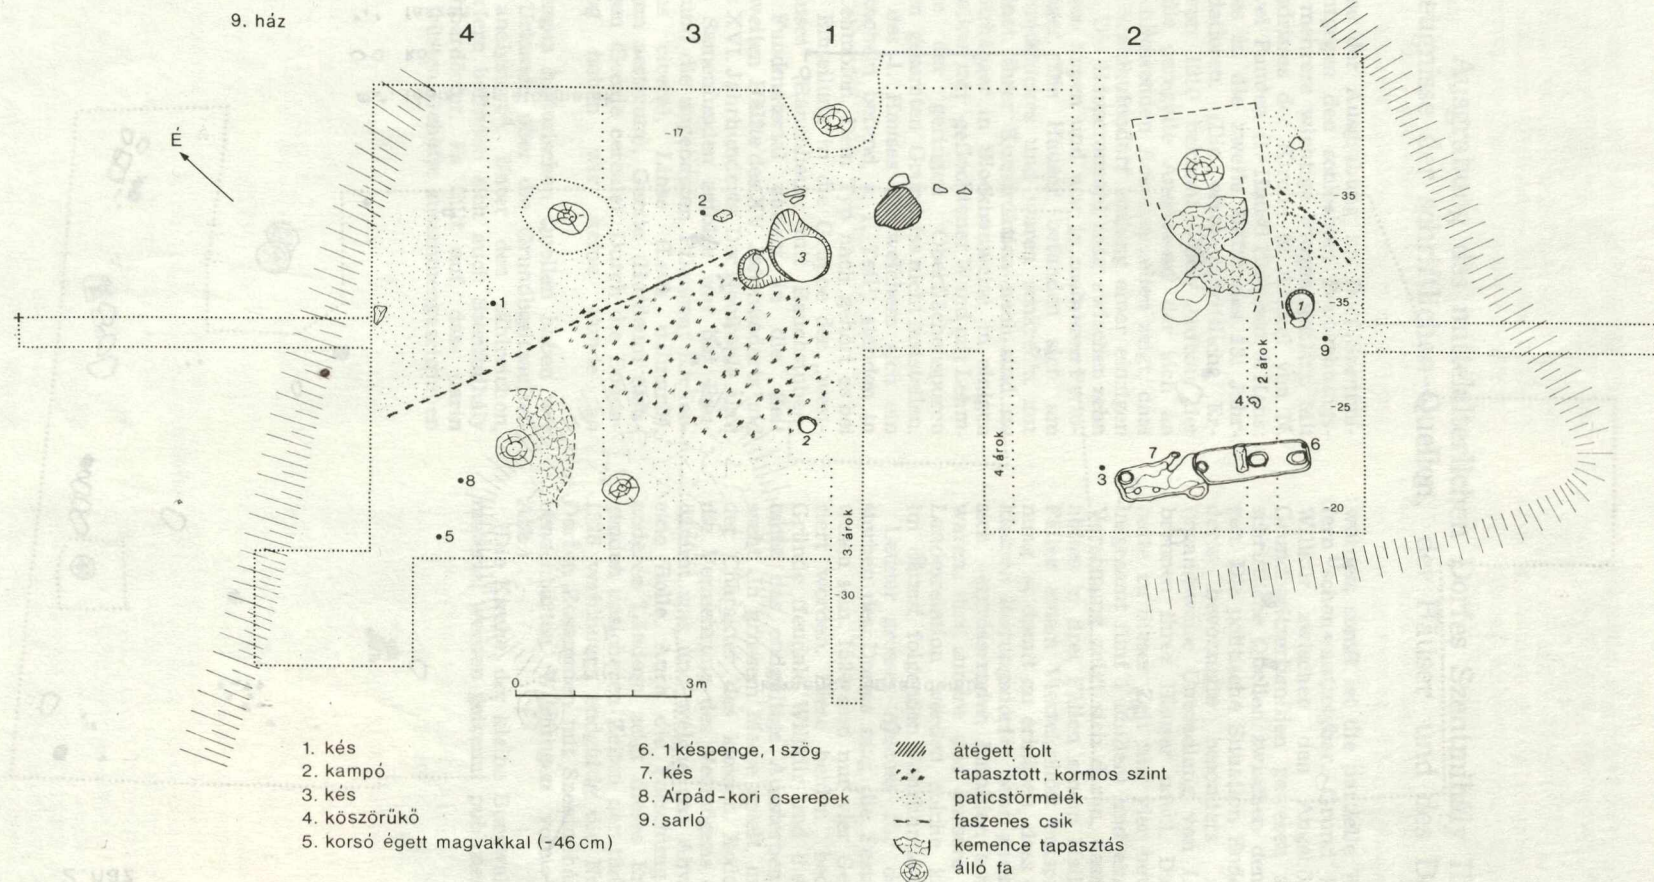
2. kép: A 9. ház alaprajzi maradványai.  
Überreste des Grundrisses des 9. Hauses.

A kemencétől DK-re a felső humusz eltávolítása után 20—25 cm vastagságban nagyméretű égett paticsdarabokból álló réteget bontottunk ki, mely a kemence agyagfalának külsejét kíséri. Ez valószínűleg a ház zárófalának törmeléke — de magát a falat, illetve pontos vonalát nem lehet észlelni. Itt, közvetlenül a kemence-előtér mellett ovális alaprajzú nagyméretű cölöplyuk (46x54 cm) került elő, mely 1 m mélységű, függőleges falú. (1. cölöplyuk). Betöltését erősen átégett nagy paticsdarabok képezték (köztük volt sövényfonat lenyomatos is, 2—4 cm átmérőjű lenyomatok egymástól 4,5—8 cm távol). A gödörben egy nagyméretű vaszög is feküdt (7. kép 13). A cölöplyuk alján faszéntörmelék feküdt, szájánál pedig kő.

Ugyancsak a 2. szelvényben, a kemence szájától 3 m-re egy 3,3 m hosszú, mindkét végén lezáródó alapozásárkot találtunk. Ebből három nagyobb és két kisebb cölöplyuk mélyed az altalajba (lásd a metszetrajzot). Az egyik nagyobb cölöplyuk mellett hosszúka lapos kő feküdt, nyilván támasztékként használták. Az alapozásárkok betöltésében a harmadik kés is, míg a következő (7. kép 4), vaszög és két késpenge töredék feküdt (7. kép 1—2), a cölöplyukokban egyenes felületű, falenyomatos paticsok, aljuknál későközépkori cseréptörredék. Mindez arra mutat, hogy ezt az árkot és a cölöppökkel erősített falszerkezetet a legutolsó ház építésekor készíthették, feltöltődésének felső rétege megszakítás nélkül folytatódott a ház szintje fölé.

Korábbi ház létére mutatott a lesározott szint sarkánál feltárássra kerülő két nagyméretű cölöplyuk, ezek ugyanis csak a fekete szint alatt jelentkeztek. (Betöltésükben erősen összeálló kevert, kisé égett agyag volt — nem úgy mint az 1. cölöplyuknál és az alapárkokban.) Egy további, de kis-

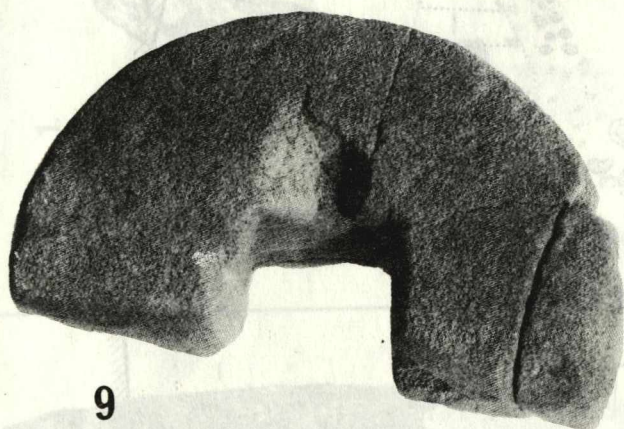
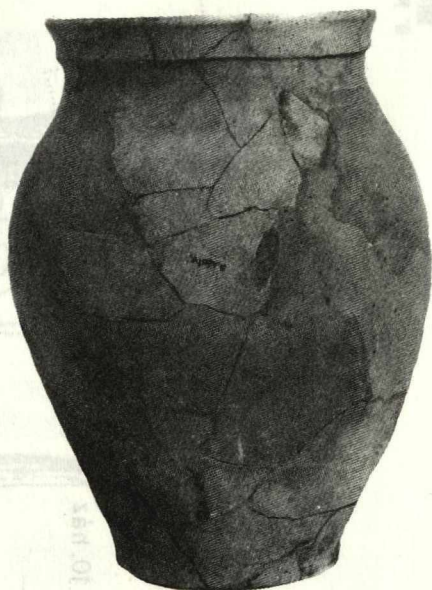
4 kép: 9. ház. Kőszörű, sárga fazék a 2. cölöplyukból.  
9. Haus. Schleifstein, gelber Topf aus dem 2. Pfostenloch.

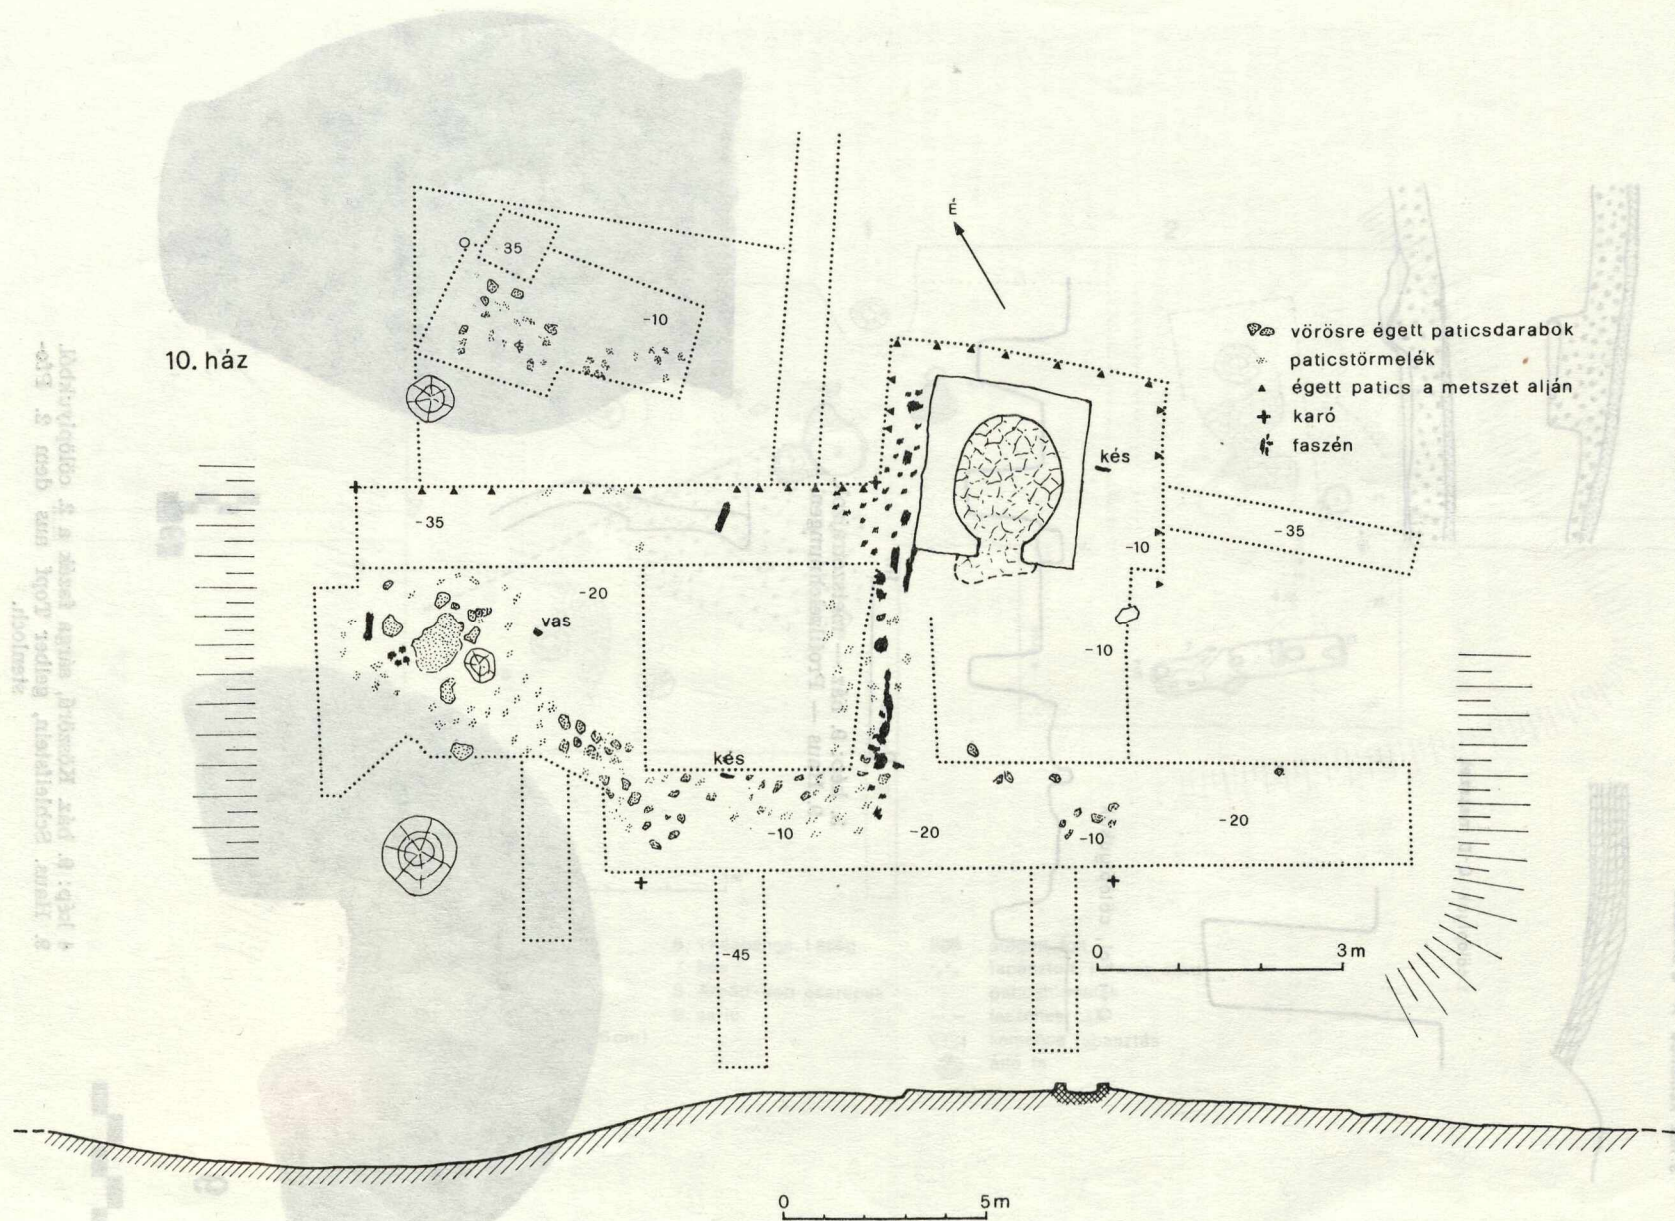
A színházról Hóll Imre íróval  
 10. ház alaprajza  
 1957. évi kiadás

A falu legutolsó háza az ÉK-felé vezető mélyút mentén. Ásatását a felszínen is észlelhető kemencetörmelékek körül nyitott szelvényvel kezdtük el, valamint két hosszanti kutatóárokkaival, hogy a ház nyomait, kiterjedését megismerjük. Az árkok közti felületet ezután széles szelvényekkel kötöttük össze. Az egykori falak biztos nyoma csak egy vonalban rajzolódott ki: a kemence ÉNy-i külső fala irányában hosszanti faszén csikkal. Helyzete szerint ez a belső válaszfal helye. Vörösre égett kisebb-nagyobb paticsdarabok nem csak a kemencénél, de e válaszfal középső szakaszán, valamint ÉNy-felé a kemencétől mintegy 6—6,5 m távolságra is sűrűn fedték az egykori felszint (a mai felszíntől 10—20 cm mélységben). Ezek a ház 1. helyiségéhez, annak falaihoz tartozhattak, de az alaprajzot pontosabban nem jelölték. Cölöp- vagy karólyuk sem került elő a szelvényekben. A ház 2. helyiségét (ennek sarkában állt a kemence) már jóval kevesebb égett patics jelezte, mint az első, sőt a kemencétől távolodva a ház feltételezhető vége felé már nem is jelentkezett faszén vagy patics-törmelék. Csak a terepalakulat nyomán, a DK-felé észlelhető kis horpadás utalt arra, hogy a ház eddig terjedhetett. (Lásd a ház alaprajzát és az egész terep hosszanti metszetét.)

Az agyagkemence viszonylag jó állapotban maradt meg, belső sütőfelület tapasztásaival és a kemence jól észlelhető egyenes külső falsíkjával. Ezek is mutatják, hogy a ház tengelye kissé eltért az általunk feltételezettől: derékszögben állt a mélyútra, annak itt már kissé elhajló vonalára (mi viszont az elméleti egyenes falutengely alapján nyitottuk szelvényeinket).

Mindezek a megfigyelések arra mutatnak, hogy a 10. ház csupán két helyiségből állt, s a második helyiség belső sarkában volt kemencéje. Ugyanúgy, mint más itteni házaknál, a sütőfelület nagyjából a padló szintjén lett kiképezve, ha a megújítások során ez kissé emelkedett is. Az 1. helyiség kb. 6x6 méteres lehetett, valószínűleg ekkora volt a 2. helyiség, a „ház” vagy lakókonyha (fűtőház) is. Építéséhez követ — a talpgerendák alá — a többi házhoz hasonlóan itt sem használtak.

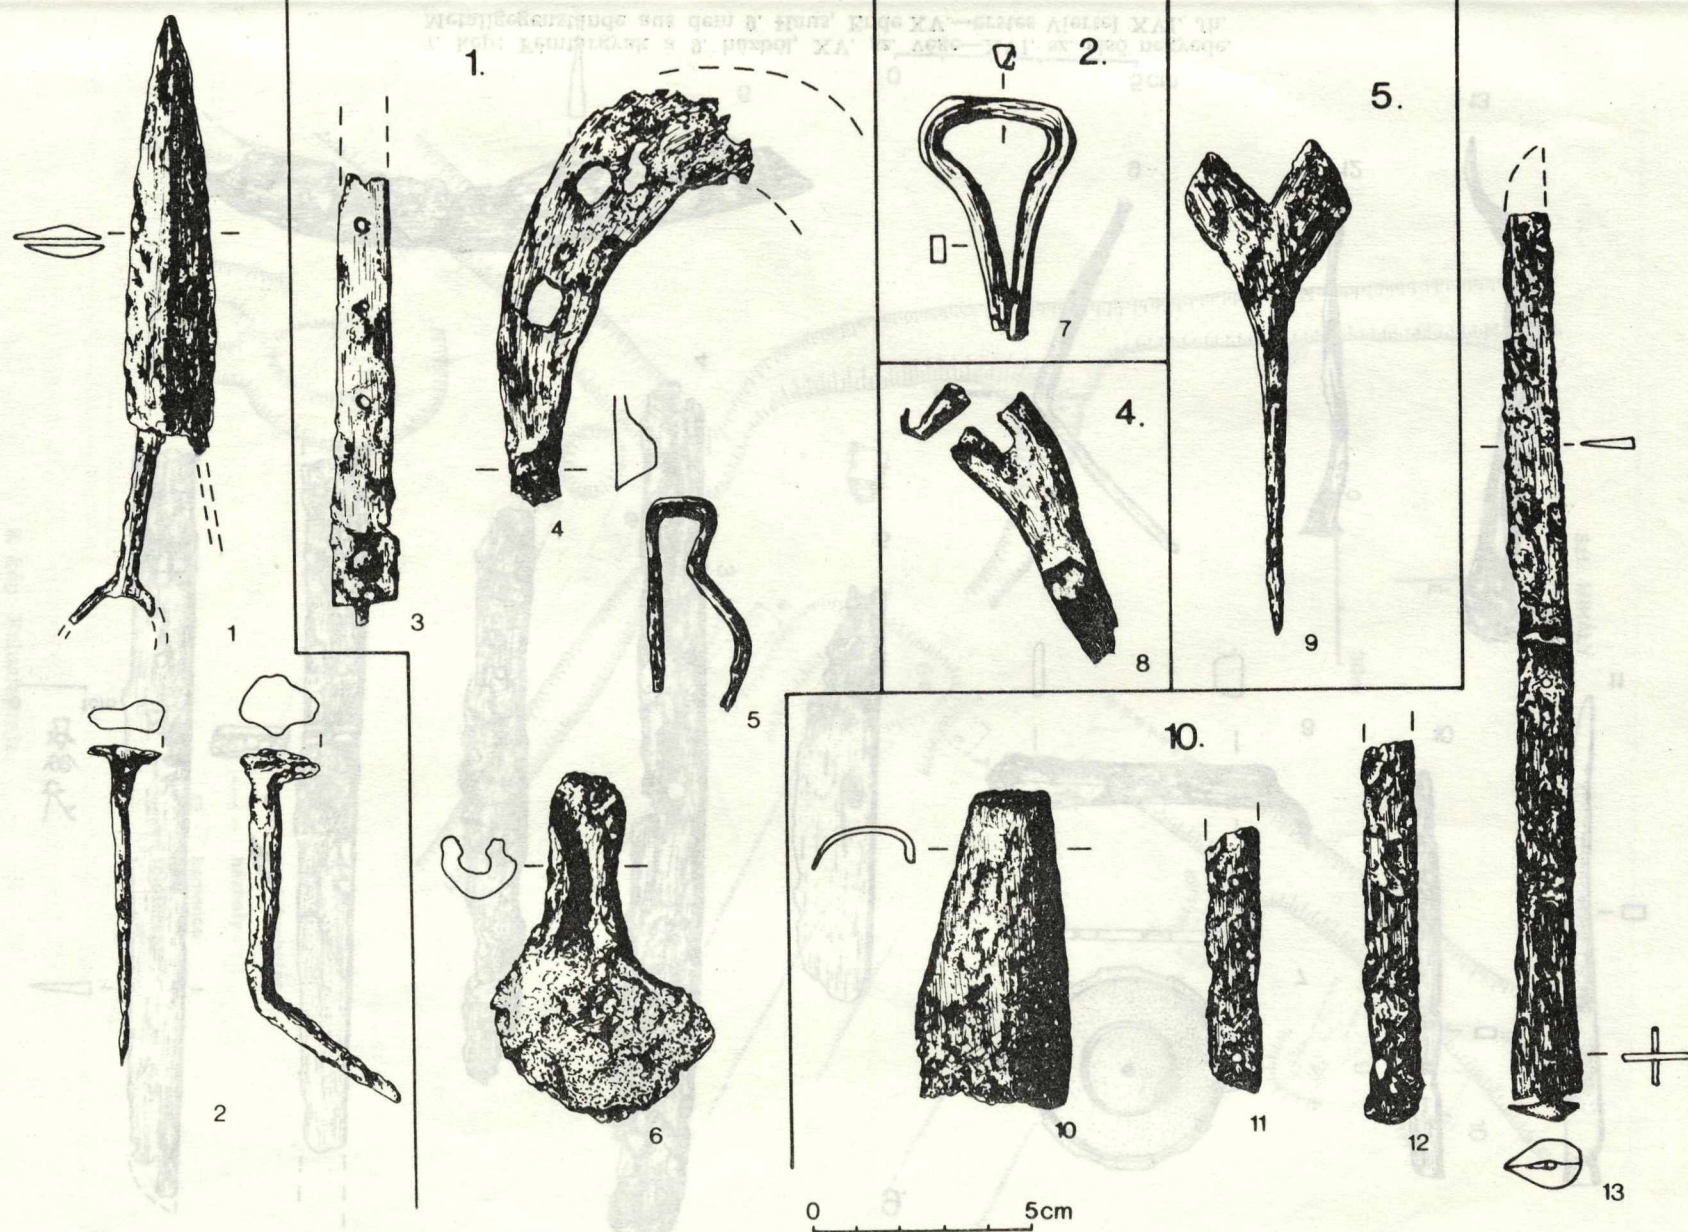
6. kép: Vasleletek a faluból.  
Eisenfunde aus dem Dorf.

A házban cseréplelet (a kemencetapasztásokon kívül) viszonylag kevés volt, s inkább É-i szakaszán került elő. Vasleletei: három későközépkori kés (az 1. és a 2. helyiség DNy-i szakaszán és a kemence mellett); egy meghajlított burkolólemez az 1. helyiség ÉNy-i oldalánál (6. kép 10—13).

erdei környezetet disznók makkoltatására. Az 5. házban lelt lapos, villáshegyű nyílvevő a vadászat bizonyítéka (6. kép 5); prémes állatok elejtésére használták. Ilyen nyéltüskés formája a régészeti leletanyagban ritkább, Szlovákiából a Duna menti Helemba falu (Chl'aba) XV—XVI. sz.-i leletei közt szerepel.<sup>7</sup> A két lópatkó közül az első, ahogy arra már utaltunk, keskeny típusa és a szögcsatorna hiánya alapján a legkorábbi vaslelet, a XIII. sz.-ba, legkésőbb a XIV. sz. elejére keltezhető<sup>8</sup> (6. kép 4). A másik sem tűnik nagyon későinek. A 10. ház lemezvasalásához (6. kép 10) hasonló Sarvalyon a XV—XVI. sz. elején fordult elő, kocsivasalással együtt (HOLL—PARÁDI 1982, Abb. 122:5). Feltűnő a vasszegek kis száma, bizonyára csapolással és faszegekkel dolgoztak inkább, ahogy másutt is az ácsmunkához jól értő falusiak. A 2. ház dorombnak vélt lelete egész Eurázsiaiban elterjedt népi zeneszerszám, főleg állattartó pásztorok használták, bár elvettve előkelőbb környezetből is előkerül a XIV—XVI. századból.<sup>9</sup> A köszőrűkő fontosságáról az erdei környezetet jól felhasználó falusi ácsmesterek kapcsán már szóltunk. Bár ezt, mint értékes felszerelést, elvitték magukkal, korántsem hisszük, hogy minden ház tartozéka lehetett; inkább az ilyen munkában legjártasabbak tarthatták.

Az egyetlen olló (6. kép 1) a falu elején kis dombra emelt megfigyelőtoronynál került elő. Típusa a későközépkori ollók erőteljesebben kiképzett, a XV. sz. második felében—XVI. sz. elején használt csoportjába tartozik, melyek zömmel távolgái kereskedelmi áruként kerültek piacra.<sup>10</sup> Ugyanígy valamelyik közeli mezővárosi piacon vásárolhatták késeiket is. Ezek közül három sorolható bizonyosan az ausztriai Steyr mestereinek áruai közé. A 9. ház két kése (7. kép 1—2) az általunk B 1. típusnak nevezett csoportba sorolható; nagyobb méretű, asztali használatra szánt kés. (Eredetileg 21 cm körüli hosszúak.) A 10. ház kemencéje mellett fekvő kés is ide tartozik, ennél a nyél végét pajzsalakú domború veret védte (6. kép 13). A XV. sz. közepétől a XVI. sz. első feléig gyakoriak a hazai anyagban (HOLL—PARÁDI 1982, 71—75.).

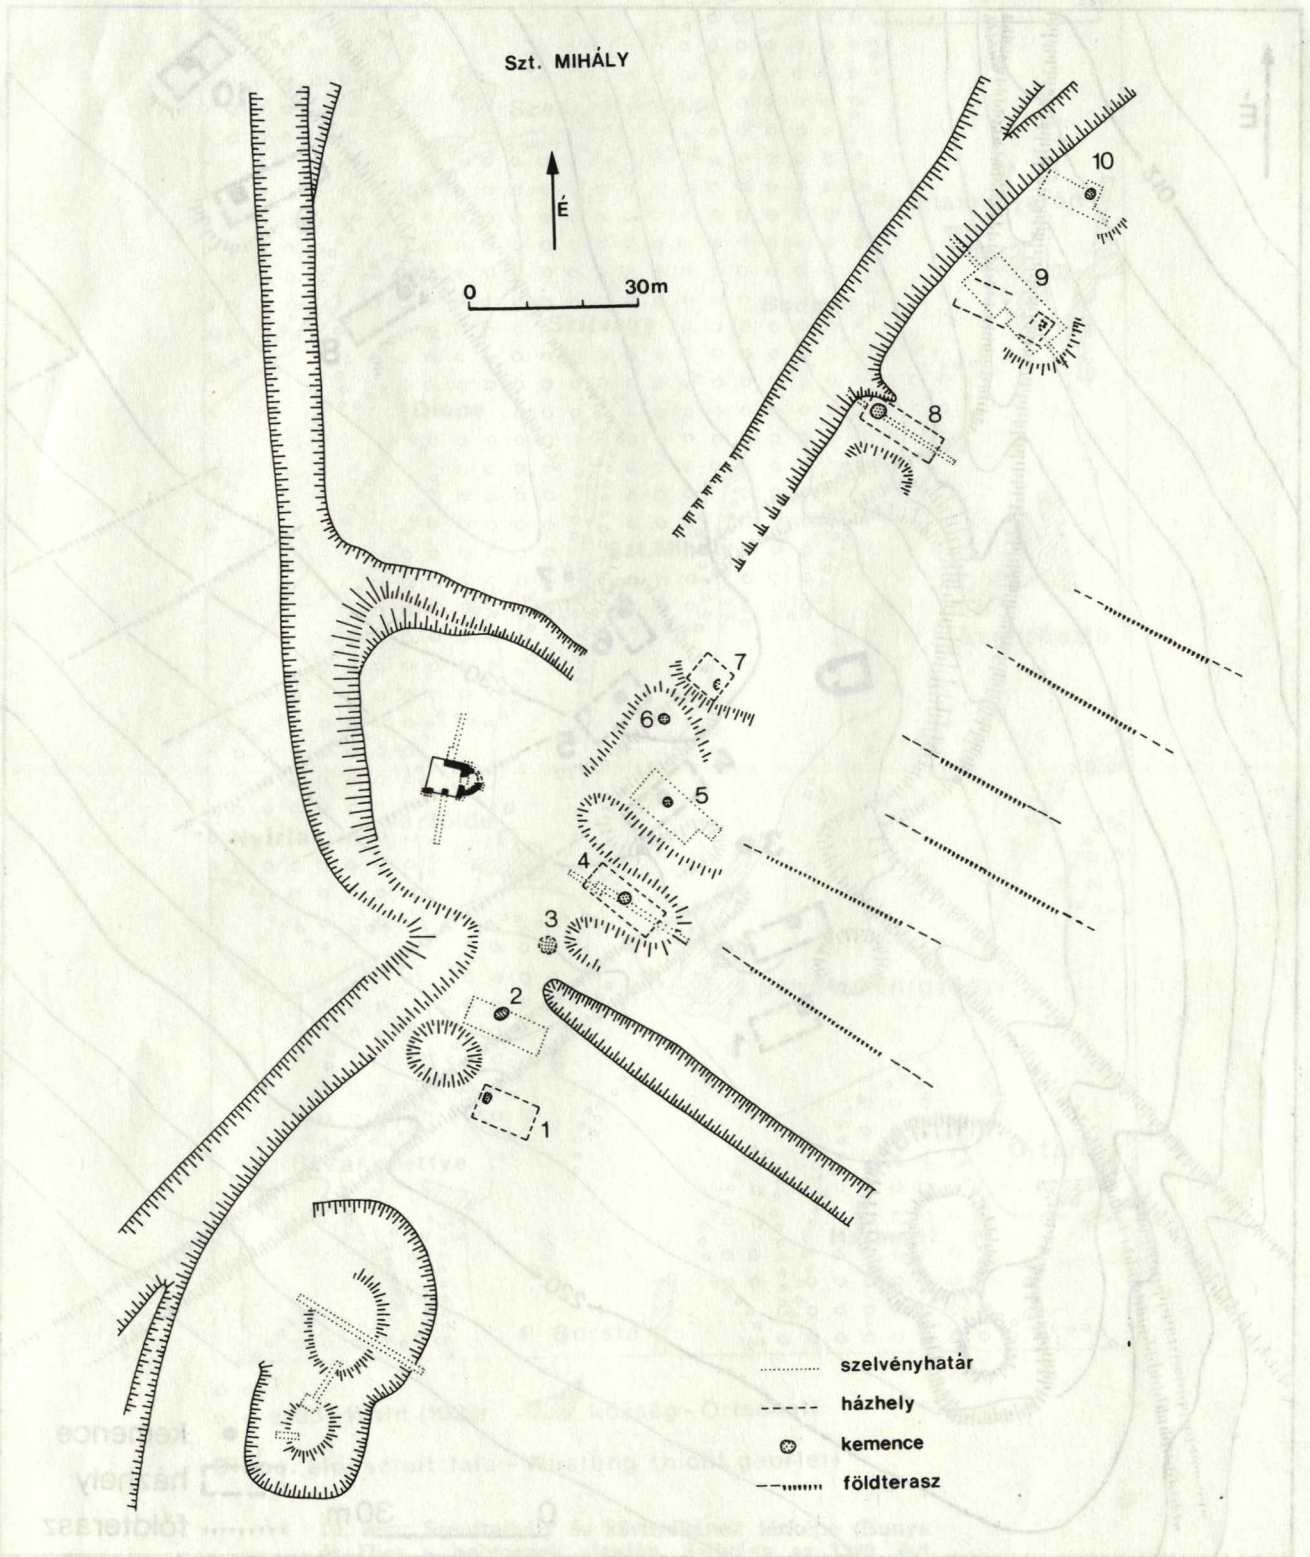
8. kép: Falualaprajz.  
Dorfgrundriss.

A falu létrejöttét nagy valószínűséggel avval az országos — sőt más országokban már régebbtől érvényesülő — folyamattal magyarázzuk, amely a XIII. sz. második felében a nagybirtokok intenzívebb gazdálkodásának egyik módja: az addig műveletlen földek feltörése, erdők irtása. Telepítésekre, új falvak létrehozására volt szükség, benépesítésük más falvak, más birtokok népességével történt. (Külföldön ezt elősegítette a parasztság lélekszámának nagy növekedése is.) Jellemző erre a periódusra az irtásfalvak alapítása. Szt.-Mihály falualaprajza ennek egyik legegyszerűbb változata: *szalagtelkes falu*, egy sorban fekvő házak (beltelkek) a mögöttük közvetlenül kapcsolódó szántókkal; *erdőtelkes falu tervszerű településformája*. A keskeny és túlságosan vizenyős (patak!) völgy helyett a dombtetőt választották, tengelyében egyik oldalon a templom, a másik oldalon vele szemben a falu házai épültek fel egyetlen sorban. A házak a dombtetőre felvezető és ÉK-felé nyíló út szélén a beltelkek elején sorakoztak, egymással nagyjából párhuzamosan. Az utolsó korszakban, a XVI. sz. kezdetén 10 ház állt itt. Lehet, hogy kezdetben, a XIII. sz. végén (ekkor épülhetett a kis templom is, lásd Parádi N. feldolgozását) még 12, vagy még több házzal-háznéppel számoltak, hisz a 7—8. házak közt túlságosan nagy a távolság. Elképzelhető, hogy itt két házat már jóval korábban, a XV. században elhagytak, lebontottak, de külső telkeiket az itteniek tovább művelték. (Két parcella határvonala ugyanis még jól észlelhető, tehát nem szántották egybe a mellettük húzóddal. Lásd ezek megfigyeléseiről Nováki Gyula feldolgozását.) Ha így volt, úgy ez talán a gazdasági-társadalmi helyzet rosszabbodásának ország-szerte tapasztalható következménye.<sup>15</sup> (8. kép.)

Az 1—7. számú ház viszonylag sűrűn követi egymást, hisz beltelkeik és a kapcsolódó szántók nem túl szélesek (14—20 m között váltakoznak, lásd a falutérképet). Csak az utolsó két háznál észlelhető nagyobb távolság utal szélesebb parcellákra. Ez nagyjából megfelel a korabeli irtásfalvak telekszélességének,<sup>16</sup> tervszerűség szempontjából pedig a XIII. századtól kezdve régészetileg is kimutatható magyarországi síkvidéki utcásfalvak rendszerezett telekbeosztásának, a kitűzött falutengely meghatározó rendjének követéséhez.<sup>17</sup>

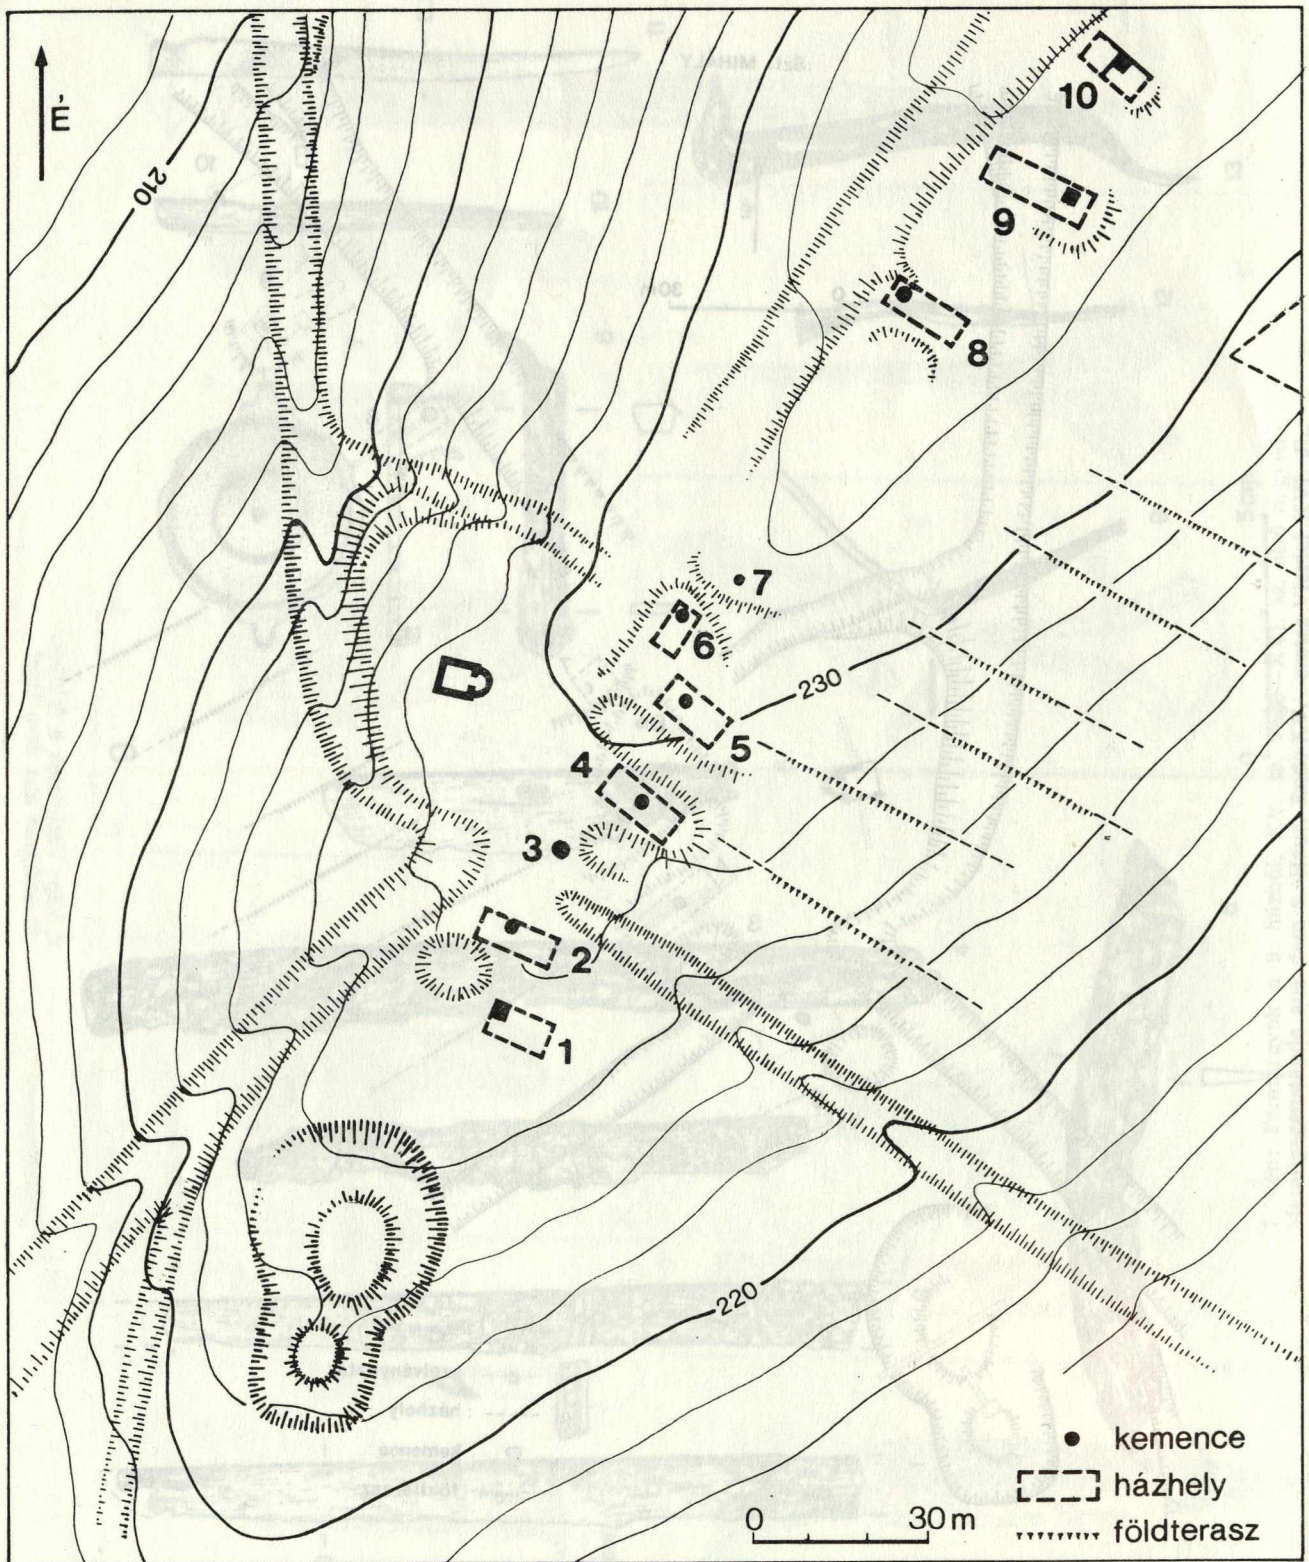
9. kép: Szintvonalas helyszínrajz. (A XV. sz.-végi helyzet rekonstrukciója.)  
 Lageplan (Zustandsrekonstruktion für das Ende des XV. Jh.)

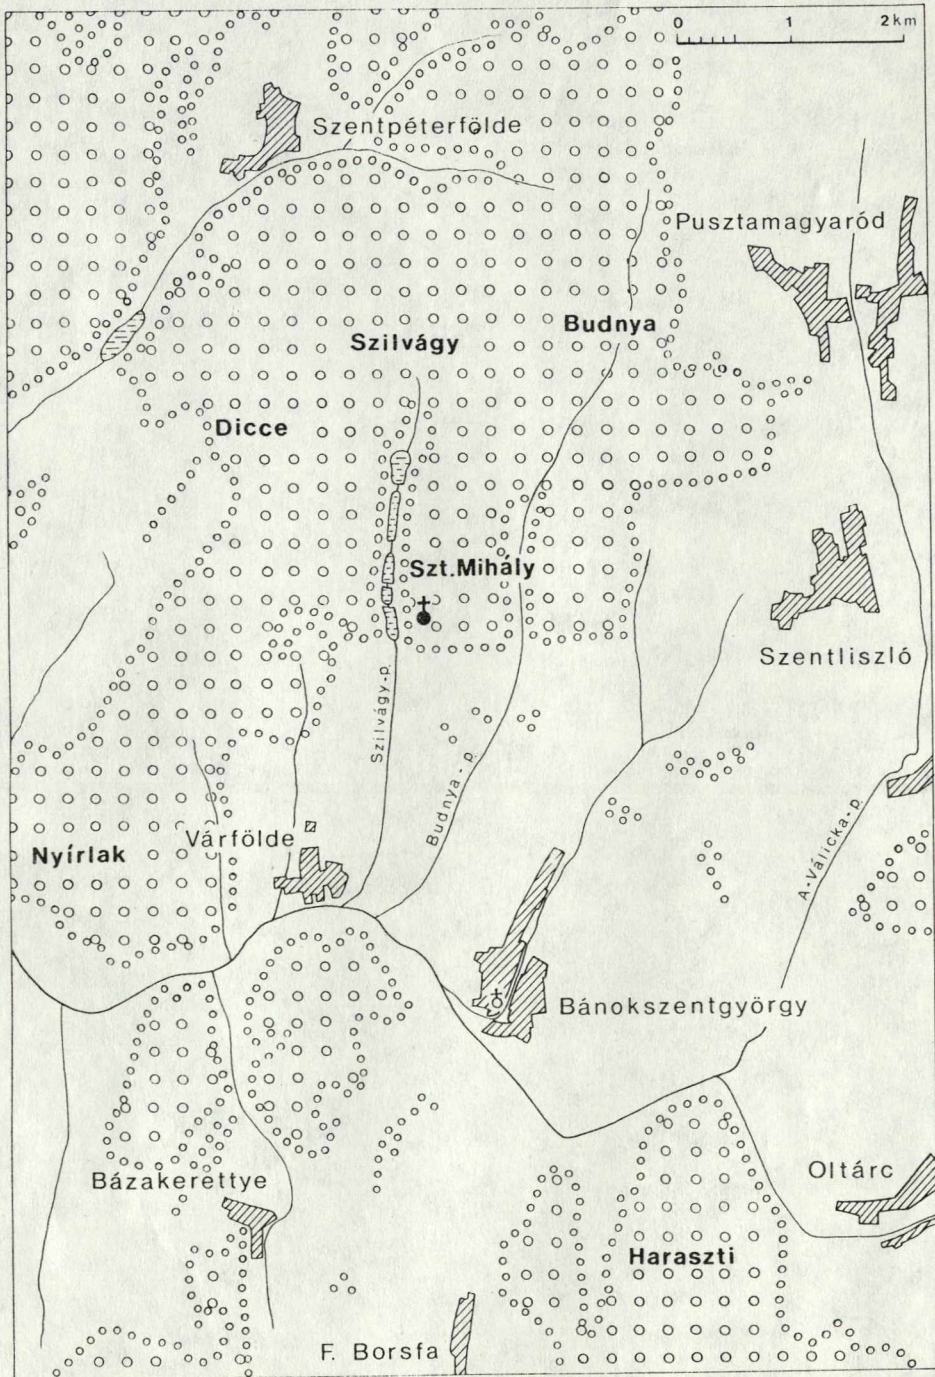
10. kép: Szentmihály és környékének térképe (Bunya és Dice a helynevek alapján, Szilvagy az 1389. évi adatok szerint).

Az egykori erdőségek területén létrehozott irtásfalvak elpusztulását, elnéptelenedését azonban nem szabad teljes egészében az erőszakos külső hatások (pestis, háborús feldúlás) eredményének tekinteni. Ez csak a végső lökést jelentette, olyanfokú elszegényedést és létbizonytalanságot, amit nehezen lehetett túlélni. Az újrakezdsnek hosszabb távon nem csak a további háborús események jelentettek gátat, de a falu eredeti nehézségei is. A középeurópai irtásfalvak történeti vizsgálata már rámutatott, hogy maga a kedvezőtlen földrajzi helyzet, a kedvezőtlen talajviszonyok (az erdő helyén a vékony termőtalaj), a föld kimerülése is hozzájárult. Az ilyen falvak gazdasági helyzete fokozatosan romlott — s gyakran nem is rendelkeztek elegendő szántófölddel. Thüringia területén Weimar körzetében 1350—1550 között a települések 1/3-a teljesen vagy részben puszta, s ezek nagy része a későközépkori irtásfalvak kategóriájába tartozott.<sup>23</sup> A morva felföld területén található puszta-falvak nagy részénél egykori szántóföldjeik helyén ma erdők vannak. Az itteni falvaknál 40%-os pusztásodást lehet kimutatni, s a középkori erdőségek területe az újkorban (többször csak a legutóbbi 150 év során) 33%-al növekedett.<sup>24</sup> Ezt csak az magyarázhatja, hogy itt az erdők ismét visszafoglalták eredeti kiterjedésüket a földek felhagyása (a XV. sz.-ban és a XVI. sz. első felében) után. Ennek a folyamatnak tanúi a nálunk megismert példák is a Dunántúlon. Hogy Szentmihály és környező falvak jó része nem tudta átvészelni a török hódítás idejét, annak ilyen belső adottságok is okai lehettek.<sup>25</sup> (10. kép.)
