A kánai apátság

H. Gyürky Katalin

ARCHÄOLOGISCHE DENKMÄLER
DES XI. BEZIRKES VON BUDAPEST
BUDAPEST XI. KERÜLETÉBEN

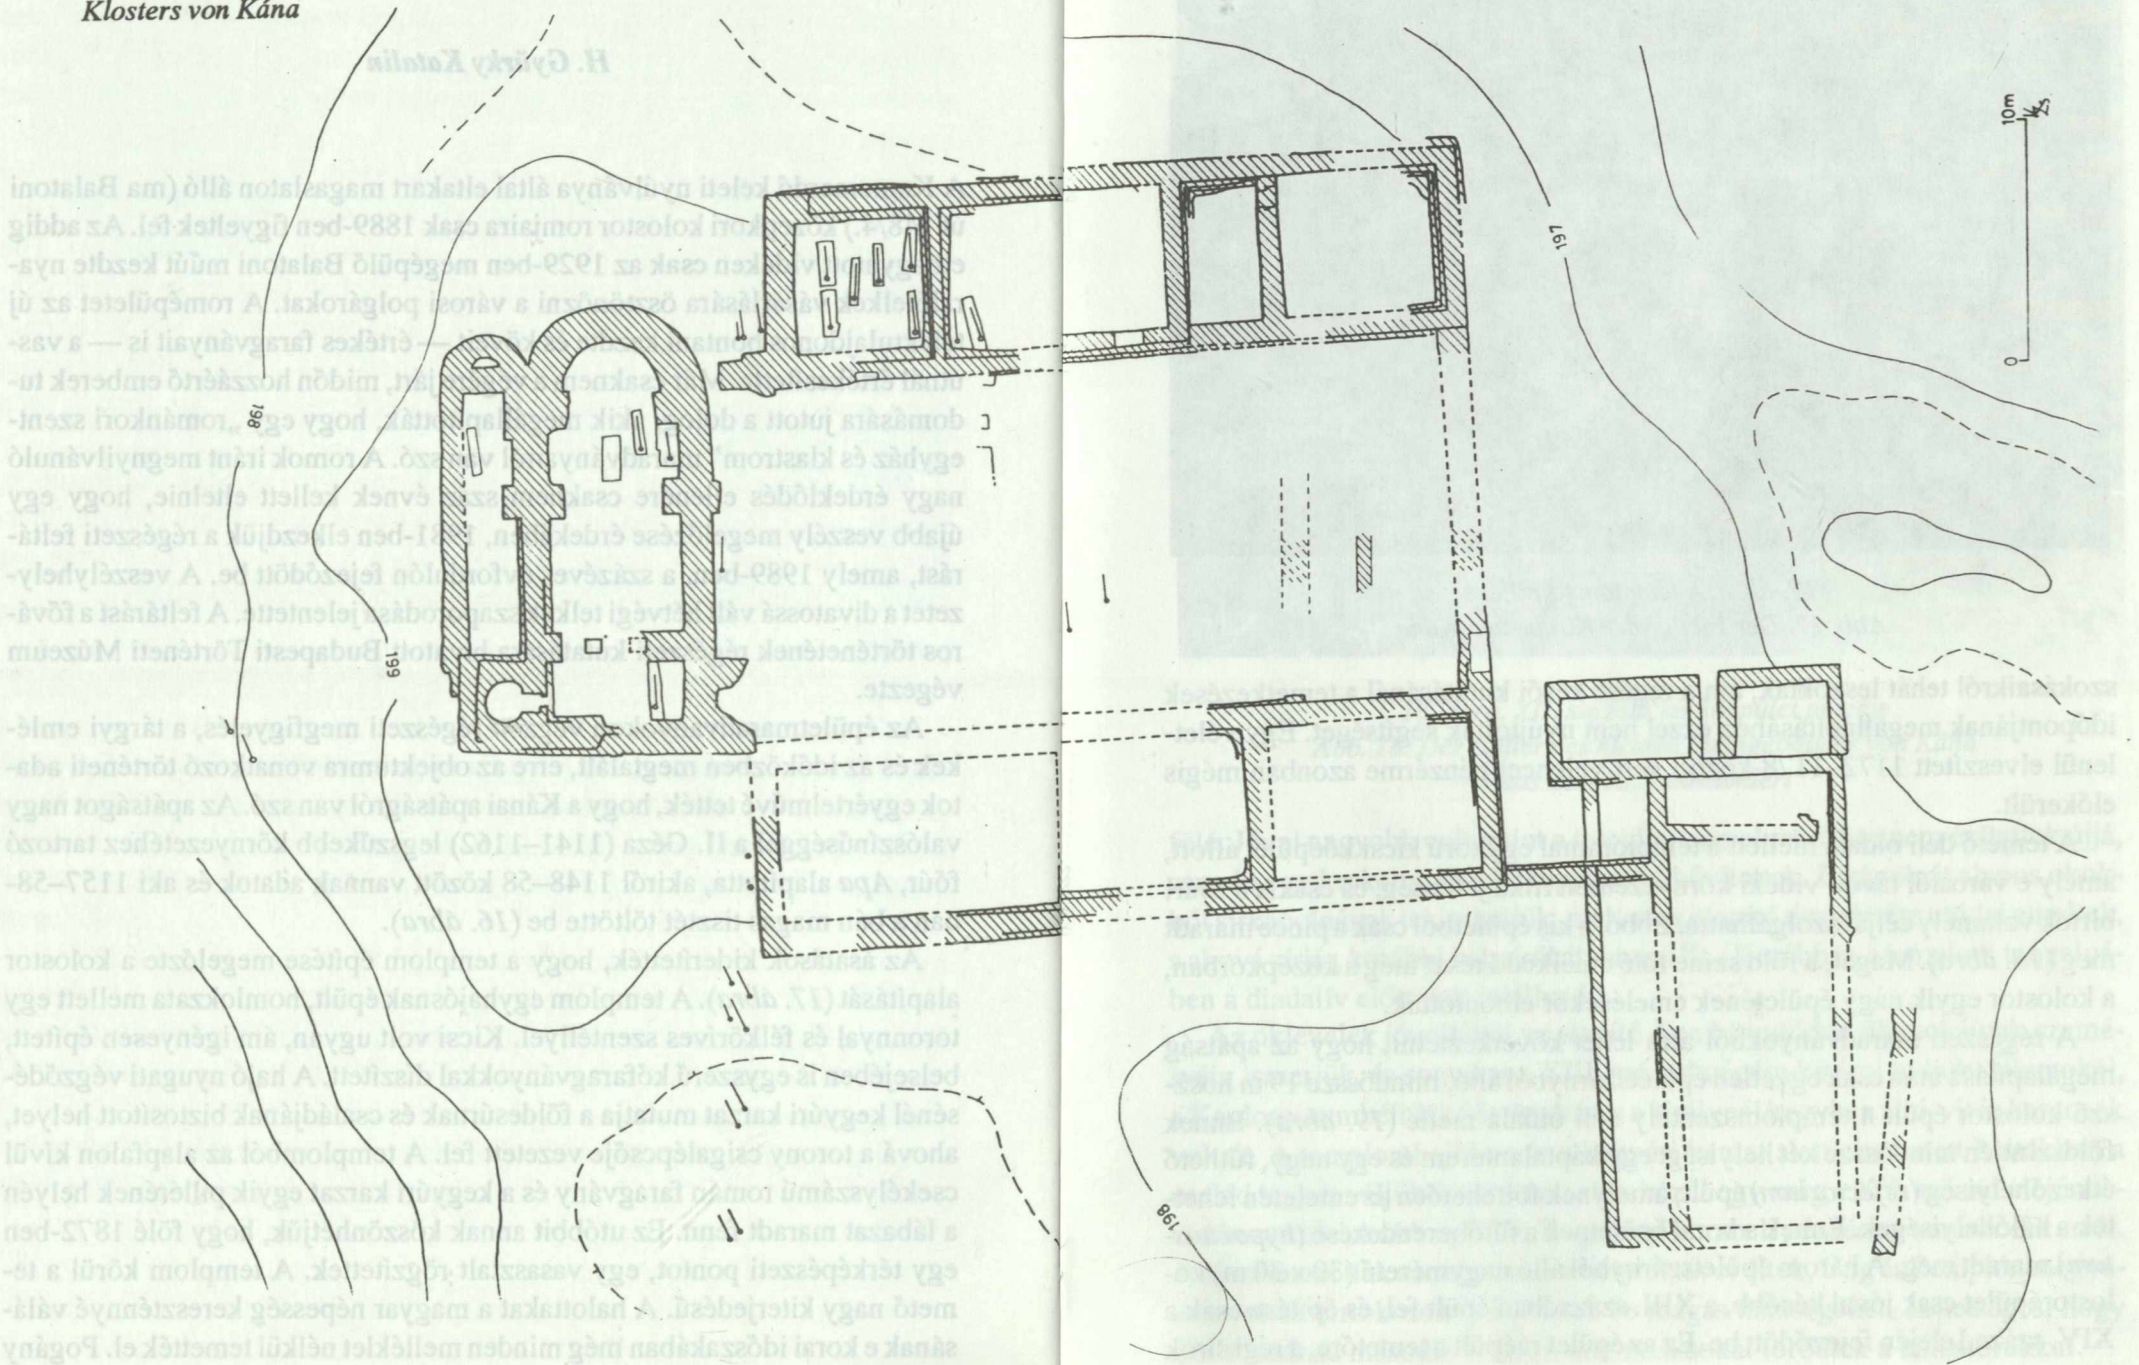
16. ábra. A kolostor alaprajza
 Abb. 16. Der Grundriß des
 Klosters von Kána

Az ásások kiderítették, hogy a templom építése megelőzte a kolostor alapítását (17. ábra). A templom egyhajósna épült, homlokzata mellett egy toronnyal és félköríves szentéllyel. Kicsi volt ugyan, ám igényesen épített, belsejében is egyszerű kőfaragványokkal díszített. A hajó nyugati végződésénél kegyúri karzat mutatja a földesúrnak és családjának biztosított helyet, ahová a torony csigalépcsője vezetett fel. A templomból az alapfalon kívül csekélyszámú román faragvány és a kegyúri karzat egyik pillérének helyén a lábazat maradt fenn. Ez utóbbit annak köszönhetjük, hogy fölé 1872-ben egy térképzési pontot, egy vasasztalt rögzítettek. A templom körül a temető nagy kiterjedésű. A halottakat a magyar népesség kereszténnyé válásának e korai időszakában még minden melléklet nélkül temették el. Pogány

A régészeti maradványokból arra lehet következtetni, hogy az apátság megalapítása után csak egyetlen épületszárnyból álló, mindössze 19 m hosszú kolostor épült a templomszentély déli oldala mellé (19. ábra). Ennek földszintjén mindössze két helyiség: egy káptalanterem és egy nagy, fűthető étkezőhelyiség (*refectorium*) épült, amelynek föltehetően az emeletén lehetek a hálólhelyiségek. Ennek a korai épületnek a fűtőberendezése (*hypocaustum*) maradt meg. A három épületszárnyból álló nagyméretű (30 x 30 m) kolostorépület csak jóval később, a XIII. században épült fel, és építése csak a XIV. század elején fejeződött be. Ez az épület ráépült a temetőre, a régi sírok

A kolostor épületeiben sok a rendhagyó elem. Minden kolostorhoz tartozik egy nagy pince, amely általában a nyugati épületszárny alatt helyezkedik el. Itt a kolostor épületszárnyai alatt nem találtunk pincét. Ez egy nagy, különálló épületben kapott helyet, mely nem csupán hosszú, de emeletes építmény is lehetett: egyik végében ugyanis lépcsőház nyomaira lelünk.

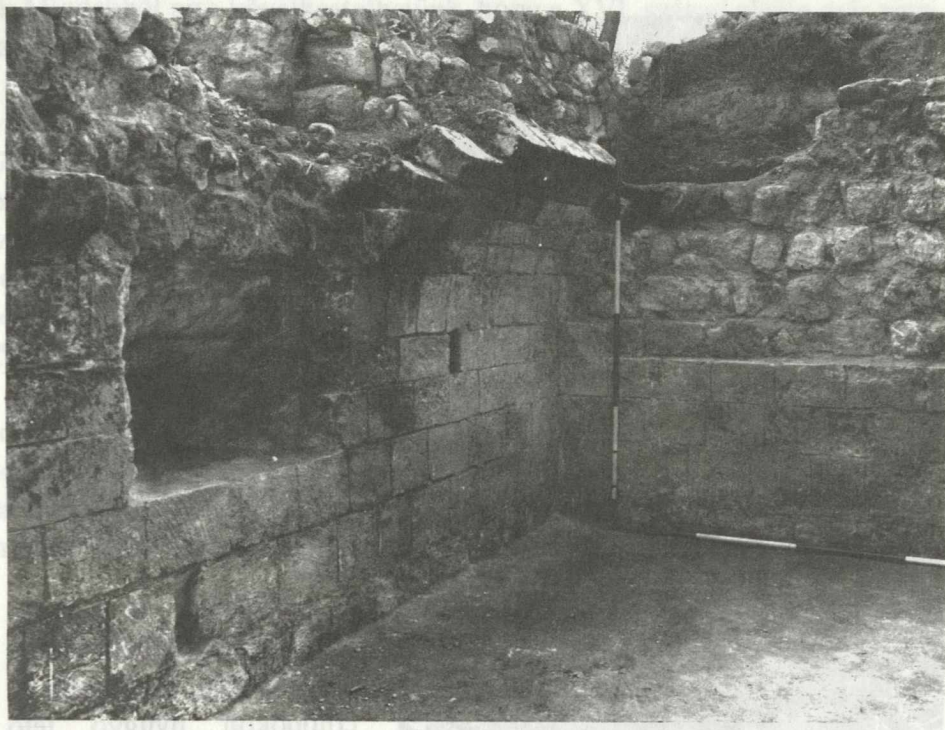
18. ábra. XII. századi kis kőépület pincéje
Abb. 18. Der Keller des kleinen Steingebäudes von Kána
aus dem 12. Jahrhundert

A temető déli oldala mellett a templommal egykorú kicsi kőépület állott, amely e várostól távoli vidéki környezetben ritka jelenség, és csakis a főúri birtok valamely célját szolgálhatta. Ebből a kis épületből csak a pince maradt meg (18. ábra). Magát, a föld színe fölé emelkedő részt még a középkorban, a kolostor egyik nagy épületének emelésekor elbontották.

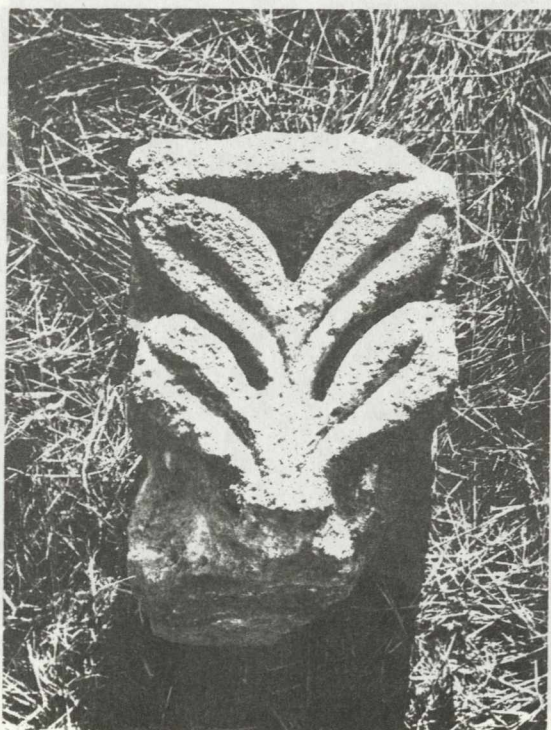
19. ábra. Konzol fejezet a
XIII. század elejéről

Abb. 19. Der Kapitäl der Konsole
aus dem Anfang des 13. Jahrhunderts
