HAVASI KRISZTINA

A KÁCSI BENCÉS APÁTSÁG ROMÁN KORI KŐFARAGVÁNYAI*

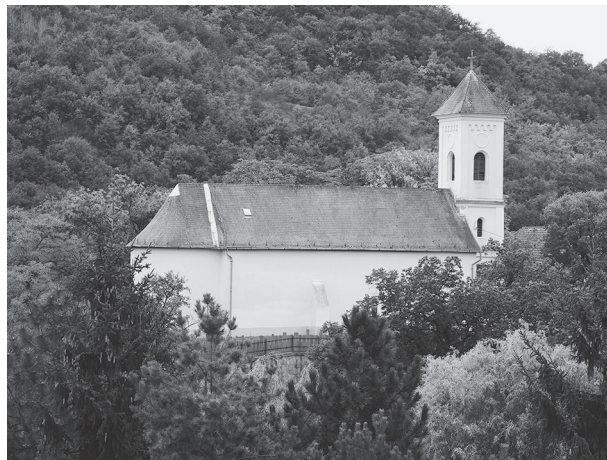
2. Kács, az egykori bencés apátság helyén épült római katolikus plébániatemplom észak felől (Havasi Krisztina, 2012)

Kács egyszerű, kisméretű plébániatemploma a település északi részén, egy sziklás magaslaton emelkedik (2–5. kép). A magaslat platójának északkeleti szélén fekvő templomhoz északról, a település központja felől sziklába vágott – láthatóan évszázadok óta használatban lévő – út vezet fel. A kutatás hagyományosan ezen a sziklaplatón, illetve a ma álló plébániatemplomban és helyén keresi az Árpád-kori bencés apátság maradványait.²³ A jelenleg is álló kisméretű templom egyetlen téglány alaprajzú hajóból és azt közel megegyező szélességben záró félköríves apszisból áll. A templom nyugati homlokzatát karcsúbb, négyzetes alaprajzú, részleteiben, vakolatarchitektúrájában neoromán alakítású torony bővíti.

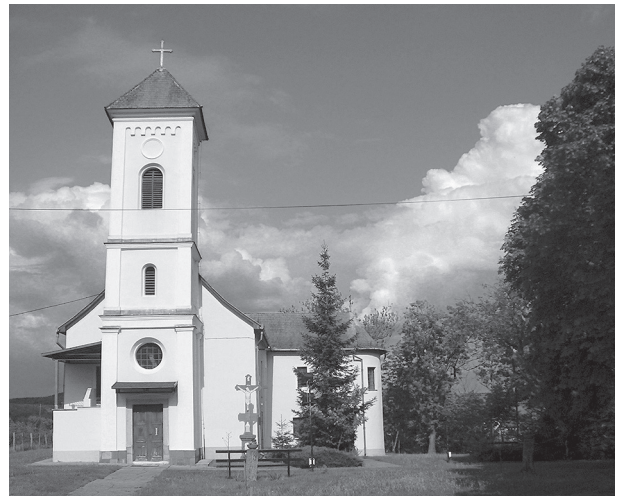
3. A kácsi római katolikus plébániatemplom nyugat felől (Havasi Krisztina, 2010)

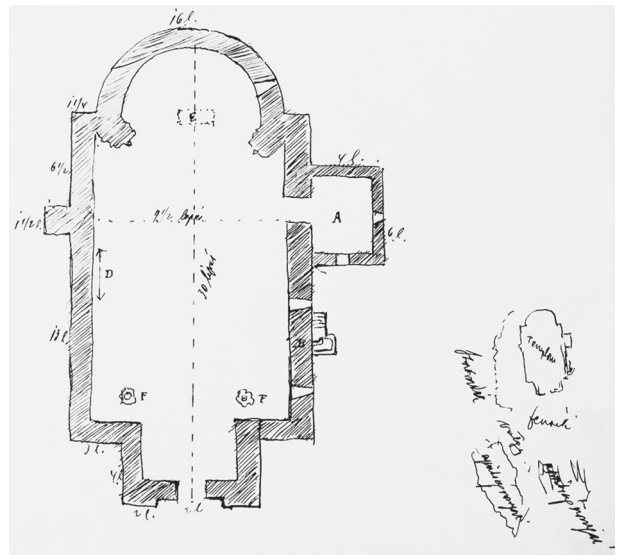
4. Szendrei János: A kácsi r. k. plébániatemplom alaprajzának felmérése, 1902 (Miskolc, Hermann Ottó Múzeum, HTD ltsz. 77.33.45. nyomán)

évek elején a MOB megbízásából *Borsod vármegye műemlékeiről* állított össze – a középkori eredetűek esetében gyakorta felmérésekkel is kísért – jegyzéket,³⁵ Kácson 1902-ben járt. A helyszínen felvett alaprajzi vázlata azért is figyelemre méltó, mert a fennálló plébániatemplomtól nyugatra még a felszínen látható alapfalmaradványokat észlelt, melyeket a középkori apátsági épülethez tartozóként értelmezett (5. kép).³⁶ Ő maga a bencés apátságot 13. század eleji alapításának vélte (l. Függelék 7. sz.).

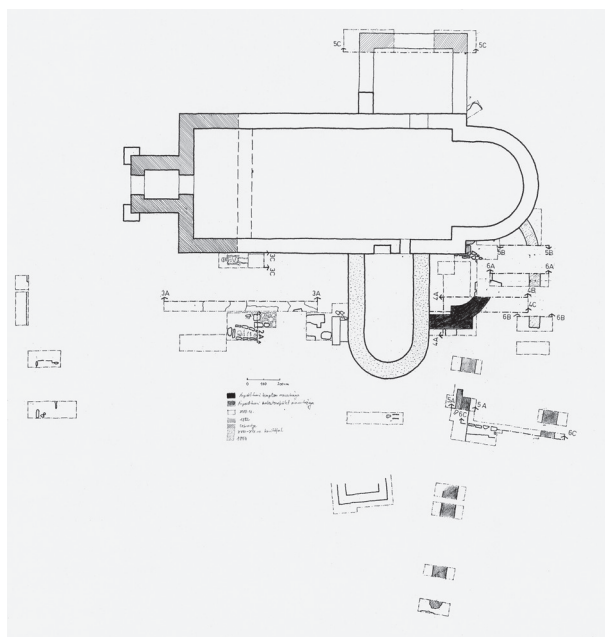
5. A kácsi római katolikus templom környékén 1967–1968-ban végzett ásátás során előkerült épületmaradványok összesítő alaprajza (Kozák 1967/1968 nyomán; periodizáció Havasi Krisztina, 2010)

Az ásatási dokumentációból azonban, amely nem túl részletező,⁴⁰ ennél komplikáltabb kép bontakozik ki az épületmaradványokról (4–5. kép). A templom déli oldalán, közvetlenül a jelenlegi szentély mellett egy kisebb, körülbelül 4,2–4,4 méteres (külső) átmérőjű félköríves apszis, valamint a csatlakozó szentélyszakasz/(mellék)hajó délkeleti szögletének alapfalmaradványai kerültek elő. Kozák interpretációjában ez az általa – pécsváradi, zalavári analógiák nyomán – a 11. század második feléből eredeztetett, egyhajós, félköríves apátsági templomnál még korábbi(!) – azonos típust képviselő, ám jóval kisebb – templom maradványa lett volna. Így – elgondolása szerint – az apátság alapítása előtt a sziklaptalon már állt volna egy korábbi templom. S úgy vélte, hogy e kisebb „templom” koraiságát egy a fennálló templom déli oldala mellett – tehát a „kisebb, és korábbi templom” szentélye előtti szakaszban, a modern sekrestye kiépítésekor, 1954-ben állítólag Árpád-kori sír mellékleteként(?) – talált arany S végű hajkarika támasztja alá. Ezzel kapcsolatban – némileg ellentmondásban a bencés apátság épületére vonatkozó elképzelésének – az alapító „Őrsúr nemzetség” valamely tagjának temetkezésével való azonosítást is felvetett.⁴¹

Az alaprajzon jól megfigyelhető, hogy a feltárt déli apszismaradvány alapvonala pontosan egybeesik a mellette álló 18. századi eredetű plébániatemplom apsziséval. A feltárt kisebb déli apszis északkeleti oldalán pedig – keskeny egyenes sza-

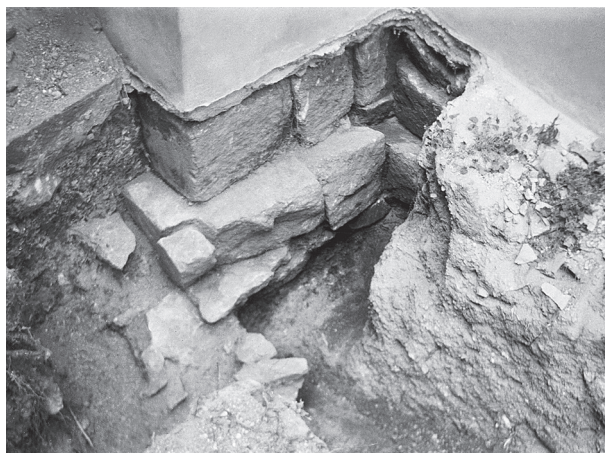
6. Kács, a plébániatemplom apszisa és hajójának délkeleti sarka alatt mutatkozó alapozás és falmaradványok (Kozák 1967/1968, II. tábla nyomán)

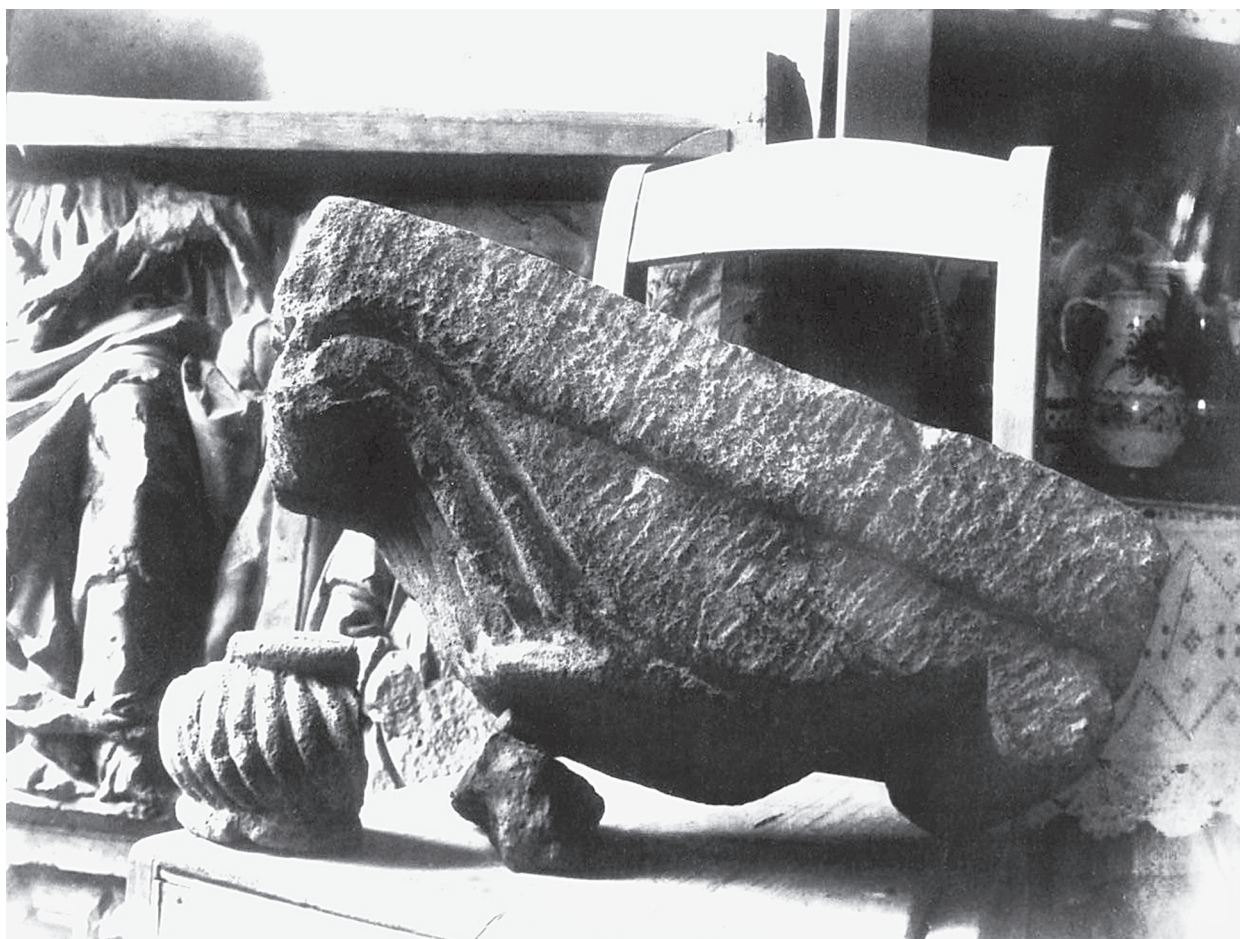
7. A kácsi bencés apátság 1882-ben előkerült román kori kőfaragványai Egerben a gyűjtő, Bartalos Gyula kanonok lakásán. A háttérben a „diósgyőri Madonna” alsó része látható. Gerecze Péter felvétele, 1897 (Forster Központ Fotótár, neg. ltsz. 198.669 nyomán)

Mint már esett róla szó, Kács román kori kőfaragványait – legalábbis azok Bartalosnál őrzött részleteit – fényképfelvételen először Gerecze Péter örökítette meg 1897-ben (7. kép).

A felvétel egy széken elhelyezve két román kori faragványt ábrázol. A jól ismert – és e sorok írásakor még az egri Lapidáriumban kiállított – vállkő (Kat. 1., 9–10. kép) mellett jobbra egy kisebb, köríves keresztmetszetű fonatdíszes töredék látható. 1923 után a kanonok gyűjteményével együtt mindkét darab átkerült a rendeződő líceumi Lapidáriumba,

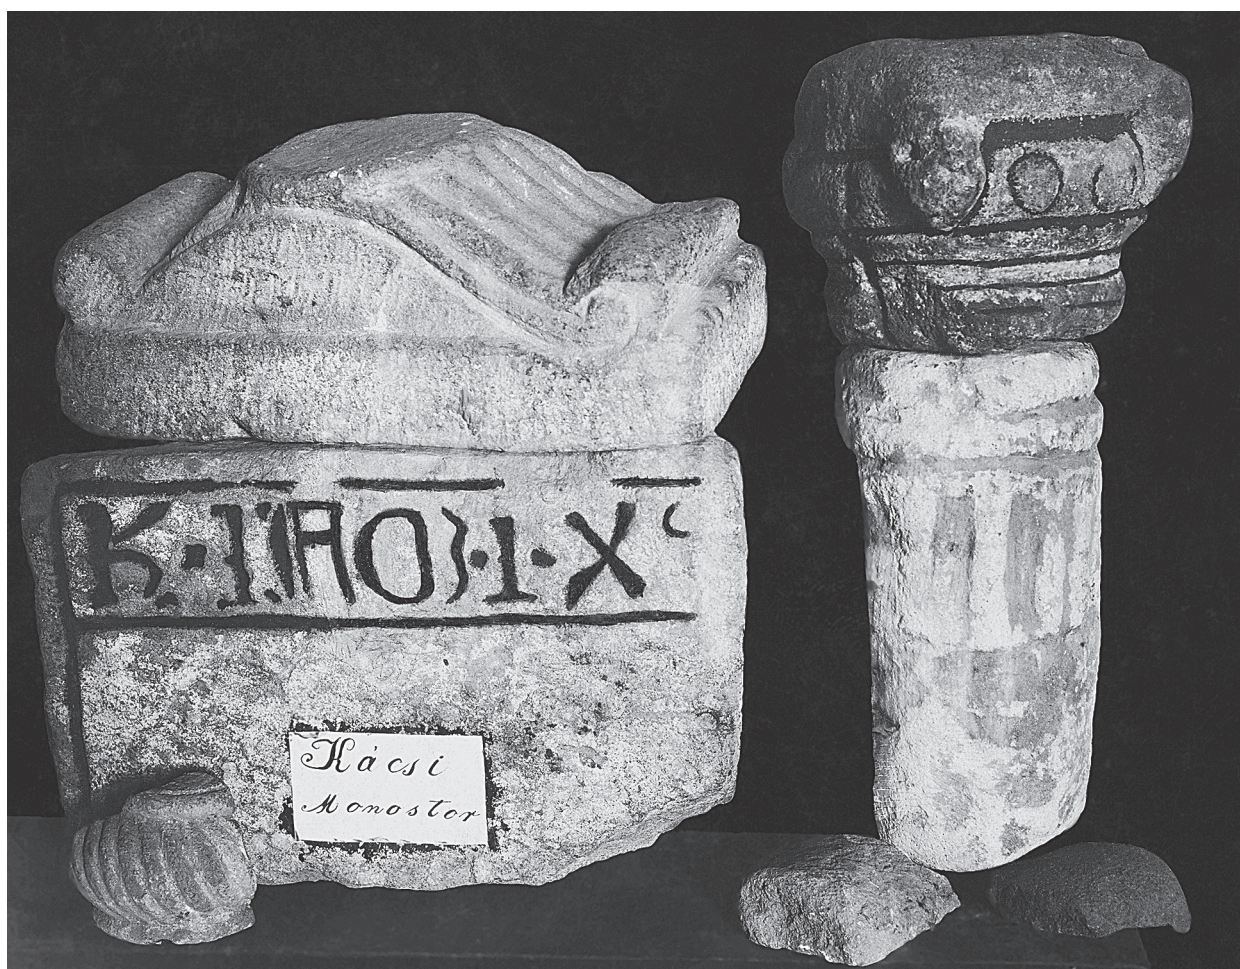
8. Román kori faragványok, valamint 14. századi sírkőtöredék a kácsi bencés apátságából az Egri Érseki Múzeum Lapidáriumában, 1920-as évek vége, 1930-as évek eleje (Forster Központ, Fotótár, poz. ltsz. 056714. nyomán)

ahol valamikor az 1920-as évek végén 1930-as évek elején szintén készült a kácsi kövekről egy csoportkép, melyen immár hét töredék számlálható (8. kép). A faragványok a Lapidarium kiállításán belül láthatóan elkülönültek, egy csoportot alkottak, feliratuk egyértelműen Kácsra utalt, és részben Szmrecsányinak az Érseki Múzeumról készült tárgymutatójából tudni, hogy mind Bartalos gyűjteményéből valók voltak.⁵⁸ A képen egy 14. századra helyezhető feliratos sírkőtöredék szerepel, a többi darab Árpád-kori. A sírkövön fejjel lefelé a vállkő, a kompozíció jobb oldalán egy épebb hosszúságú, egyik végén illesztési felületének nyomát is őrző oszloptörzs és a törzsre fejjel lefelé helyezett attikai típusú oszloplábazat látható. A sírkő és a vállkő előtt a Gerecze képen is szereplő kötélfonatdíszes töredék tűnik fel (amely azóta ismeretlen helyen lappang), az oszloptörzs és az oszloplábazat összeállítása előtt pedig két apróbb, formája nyomán talán szintén oszloptörzsből származó töredék látható. A képen szereplő 14. századi sírkő nyomán, mivel az azonosítható az 1882-ben Foltin által is említettel, sejthető, hogy Bartalos a templom nyu-

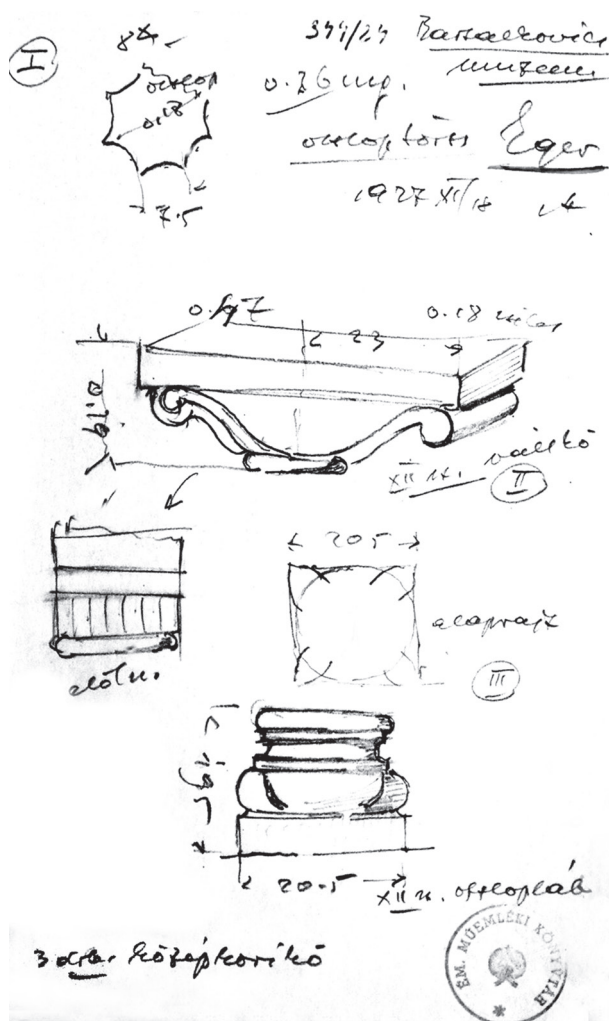
9. Möller István felmérései a Liceumban őrzött kácsi román kori kőfaragványokról, 1927. november 18. (Forster Központ, Kézirattár, K344/24 nyomán)

(9. kép). A kácsi proveniencia említése itt (is) elmarad, a töredékeket Möller a 12. századra helyezte.

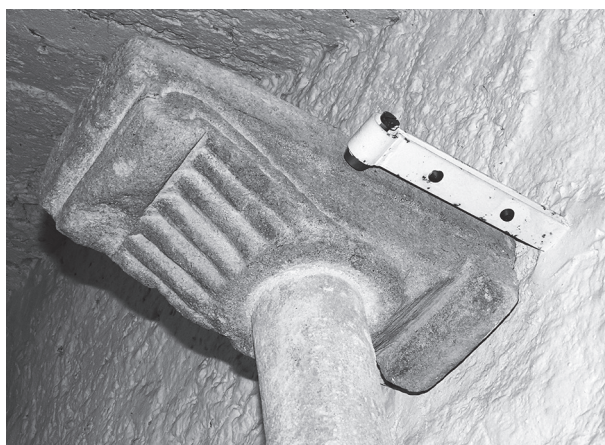
10. Vállkőfejezet (Kat. 1.) a kácsi bencés apátságból az egri Vármúzeum Lapidáriumában, Kácseről származó, megfelelő átmérőjű oszloptörzsszel (Kat. 9.) összeépítve jobb felől (Bártfai Tamás, 2011)

A kácsi faragványegyüttes legismertebb – legalábbis legtöbbet reprodukált – darabja a Bartalos gyűjteményével Egerbe származott vállkőfejezet (Kat. 1., 7–10. kép). Felfekvésí felülete szerint közel 10 cm átmérőjű oszlopot koronázhatott, ez a méretrend visszaköszön a meglévő és a már elkallódott oszloptörzstörredékeken is (Függelék 3. és Kat. 8–9.). A vállkőfejezet egyszerű, geometrikus formája a 11. században gyökerező s a 12–13. század folyamán is közkeletű típust követ.⁶⁵ Alaptípusának hazai példái – többek között – Kapornak, illetve Kána bencés vagy Bozók premontrei apátságai templomainak (torony)ablakairól idézhetők.⁶⁶ Igaz, ezen vállkővek hasábos/négyzetes felfekvésí felületei rendszerint fejezetet – Nagykapornak és Kána esetében kockaoszlopfőt – koronáz(hat)tak. A kácsi viszont (l. 8–9. kép) úgy tűnik (a fejezetrész kiiktatásával), közvetlenül az oszloptörzshöz feküdt fel. Míg az idézett 12. századi vállkőveknél a letisztult geometrikus alapforma jut érvényre, s azok – a kőfaragómunka színvonalát is jelző igényes, már-már dekoratív felületmunkálást leszámítva – dísztelenekek. Kácsott viszont a vállkő egyik rövidebb oldalán visszafogott ornamentika jut szerephez. Ugyanakkor a vállkőfejezet kidolgozása mind a forma, mind a dísz tekintetében aszimmetrikus. Hosszanti oldal-

felületein – beleértve az alsó felületéig enyhén kiugró fejlemez is – a hegyesvívvel precízen megmunkált textúra érvényesül. A vállkő egyetlen díszített oldalát egynemű hurkás fogalmazású, nyúlánk és ékvájatokkal elválasztott ujjak sűrű sora borítja, ezek közül a szélsők a vállkő oldalnézetében – a forma sziluettjét is kiemelve – levélvégszerűen feltekerednek a fejlemez alatti hengertag oldalaira. A vállkő szemközti, rövid oldalát a geometrikus alapformák – a lemeztag függőlegese és a rézsűs oldalsík – precízen eldolgozott felületei határozzák meg, a nyakgyűrű ezen az oldalon elmarad. Ez a díszítettnél rövidebb és meredekebb oldal úgy tűnik szándékolatlan kibontatlan, de kibontatlanságában is befejezett/eldolgozott maradt. Kérdés, hogy a rövidebb oldalak efféle aszimmetrikus kialakítása egyben a vállkő (egyúttal az építészeti szerkezet, amelynek része volt) egykori elhelyezésével (fő nézetével), rendeltetésével is összefügghetett-e, vagyis a díszített oldal az egykori, hangsúlyosabb, „látatásra szánt” nézetet tükrözheti. Feltételezve, hogy a kevésbé hangsúlyos, „hátsó” oldal (*après-la-pose?*) „kibontása” – mivel az eleve takarásba készült/került – talán már érdektelennek bizonyult, s ott csupán az alapforma nyers felületei lettek szépen simára munkálva. Ez részben támogathatná azt az elképzelést, mely szerint a vállkőfejezet az épületen magasabban (esetleg tornyon?) elhelyezett ikerablakhoz, kapcsolt nyíláscsoporthoz tartozhatott volna.⁶⁷ Hozzáteve – már amennyire mindez megítélhető – hogy a faragvány közvetett lelőhelyadatai e tekintetben kolostorépületre (is) utalhatnának. Így szóba jöhetne olyan kapcsolt ablakcsoport is, amely részben fal(pillér) előtt, illetve valamiféleképp takarásban állhatott, vagy egyszerűen csak a belső oldal

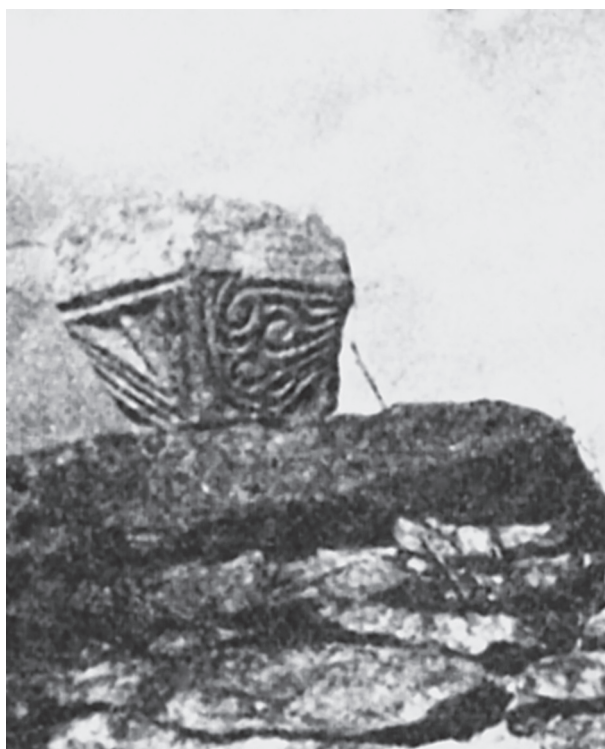
11. Román kori párkány- vagy vállkőtöredék a kácsi apátságból, napjainkban ismeretlen helyen. Archiv felvétel (Kozák 1968 nyomán)

Formája, méretarányai és sejthető egykori rendeltetése a fenti darabbal fűzik össze azt a párkánytöredéket, amely ma csak a Kozák Károly által közölt fényképről ismert (11. kép). A fotón az előbbi vállkőfejezettel megegyező arányú, függőleges oldalú fejlemezrel zárt, rézsús oldalú – a leírás szerint –, vöröses színű andezittufából faragott párkány- vagy vállkő saroktöredéke mutatkozik. Alapvető különbség a fenti, kapcsolt nyíláscoport-hoz utalható, karcsú oszlopot koronázó vállkőhöz képest, hogy ez felfekvés felülete szerint szögletes, hasáb alakú formához – pillérhez vagy falsarokhoz tartozhatott. A két díszített oldal határát, valamint a felfekvés felületet vékony perem jelzi. Az elvesztett párkány két oldalán eltérő mintázatú, de egyaránt szövevényes, sűrű komponálású, lapos, éles alakítású dekoratív ornemens látható. Egyfelől ékmetszéses háromszögből és azt kísérő bordázott szalagból álló geometrikus, másfelől stilizált, növényi jellegű kacskaringós minta tűnt fel. Egy harmadik egészen apró töredék (12. kép, Kat. 3.) felfekvés felületének íve szerint viszonylag nagyméretű hengeres támasz fejezetrészeivel vagy (fél)köríves falszakasz lezárásával (párkány) lehetett kapcsolatos. A darab formakincse és a faragói eszköztára végtelenül redukált. A felület horizontális tagolású, s a két egymás felett húzódó sávban – ez alatt sekély alakítású homorlatot jelent – a lehető legegyszerűbb ornemens: alul vékony hurkás tagból képzett cikcakk mustra, felül ék alakú bevésések váltakozó sora – a szó szoros értelmében erőteljes vésőnyomokkal tarkított felület – látható. Mindez (eszközhasználata, mintája) a darabot a kézművesesség legegyszerűbb, leghétköznapibb produktumai-val rokonítja.

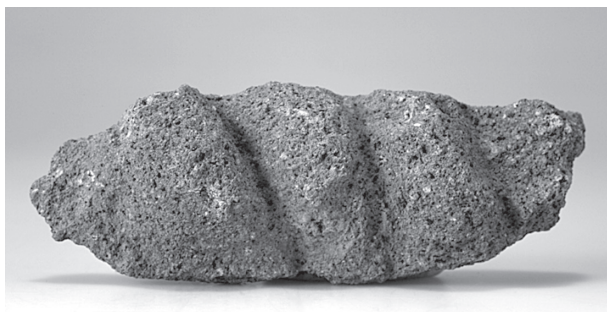
14. Kács, román kori fonatdíszes töredék (Kat. 4.) Kozák Károly ásatásából (Magyar Nemzeti Múzeum, Régészeti Tár, Árpád-kori gyűjtemény, Kardos Judit, 2010)

Fonatdíz a kácsi apátság kövein egyébként más összefüggésben is felbukkant: egy jóval vékonyabb – Kozák Károly ásatásából előkerült apró darabka – talán oszlopfőjezet nyakgyűrűjéből törhetett le (Kat. 4., 14. kép).

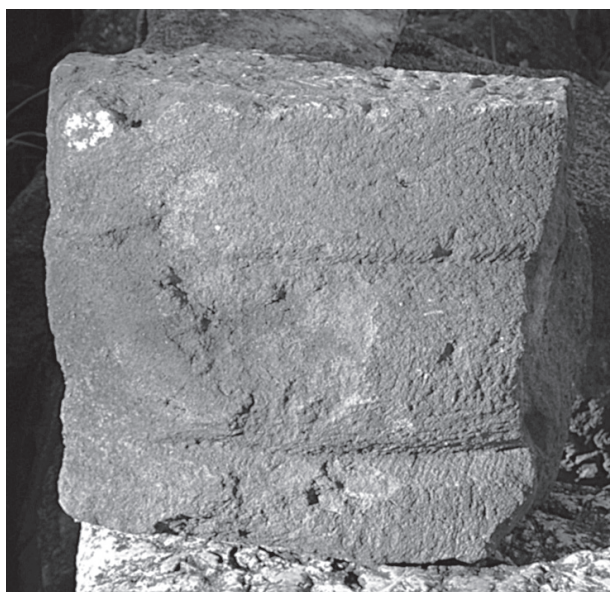
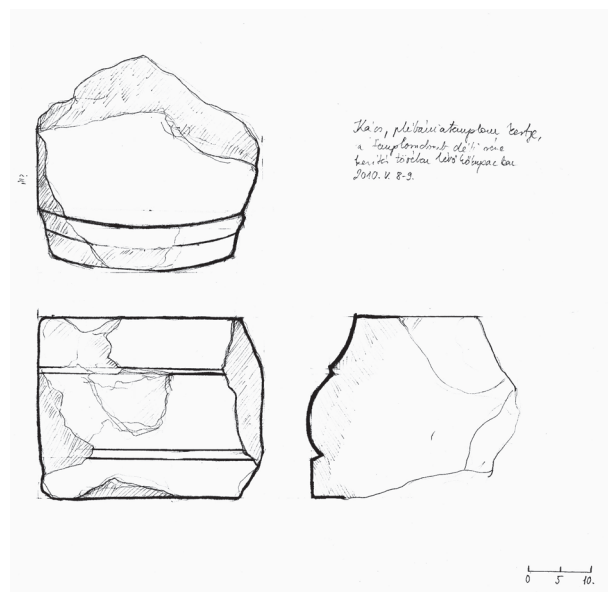
15.a Kács, román kori lábazati párkány darabja (Kat. 6.) a templomkertben (Havasi Krisztina, 2010)
 15.b Kács, a templomkertben lévő román kori lábazati párkány (Kat. 6.) felmérése (Havasi Krisztina, 2010)

Ami a lábazatokat illeti, Kácsott a plébániatemplom kerítése melletti kőkupacban fellelhető egy vörös andezittufából faragott lábazati párkány darabja, mely méretei folytán szintén az egykori apátság nagyarchitektúrájának részlete lehetett (Kat. 6., 15. kép). Profilja meredek vonalú: a meredek, vaskos és lapos ívű párnatagot magas, sekély metszésű homorlat kíséri. A vörös andezittufából faragott lábazati (esetleg korona-) párkány íves alaprajzú formához tartozott, a megmaradt részlet alapján számítható sugara két méter körüli lehetett, ez a méretrend a darabot leginkább az Árpád-kori templom ásatási alaprajzról megismerhető déli mellékapzsiának külső faltagolásával fűzi össze (5. kép).

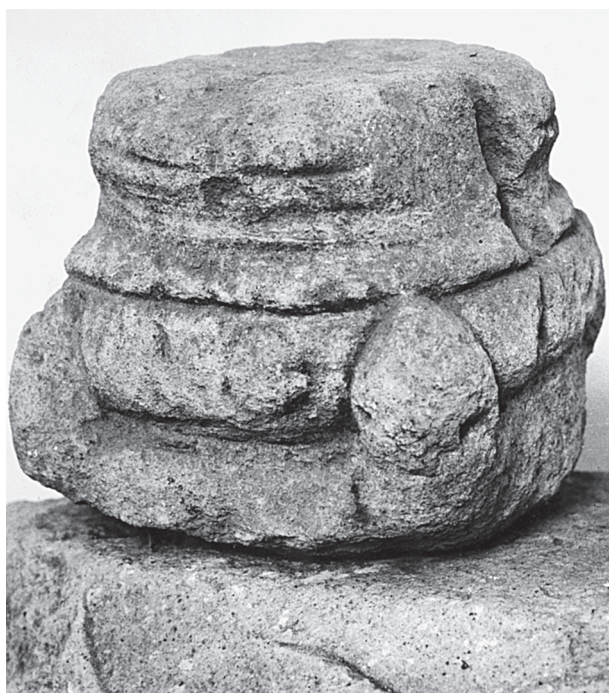
16.a Román kori oszloplábazat (Kat. 7.)
Kácsról az Érseki Múzeum Lapidáriumában.
Archív felvétel, 1920-as évek vége, 1930-as évek eleje
(Forster Központ, Fotótár, poz. ltsz. 5470 nyomán)
16.b Román kori oszloplábazat Kácsról (Kat. 7.)
az egri Vármúzeum Lapidáriumában
(Felmérés, Havasi Krisztina, 2011.)

Az apátság területéről ezenkívül két oszloplábazat vált ismertté, mindkettő szabadon álló oszlopotkat indíthatott, viszont – a fennmaradt törzsmérrő (16 cm körül) nyomán – ezek a vállkőfejezettel jellemezhető kapcsolt nyílascsoportnál nagyobb méretrendű szerkezethez utalhatók (16–17. kép). Az egyik, egykor a Liceumban, ma a Vármúzeum Lapidáriumában kiállított attikai típusú, sarokgumós lábazaton kívül (Kat. 7., 16. kép) – mely falccal utólag(?) ellátott oldala révén talán ablaknyíláshoz, nyílascsoporthoz köthető – ismert volt még egy hasonló léptékű oszloplábazat is, amelyet Skover Miklós helybéli tanító talált az 1930-as években a templom környékén, és őrzött hosszú ideig a helyszínen, az utóbbi évtizedekben azonban ennek is nyoma veszett (17. kép). A fénykép szerint az attikai sémától eltávolodó lábazatnak magas és csak igen enyhe homorlatot mutató trochilusza s majdnem hogy tömörszerű (kidolgozatlan?) alsó tórusza volt. A tóruszt díszítő sarokgumókat íves mezők s azokat kijelölő vékony, hurkás perem kapcsolta össze. Így az alsó rész tulajdonképp egy laposabb arányú, fordított kockafejezetre emlékeztetett.

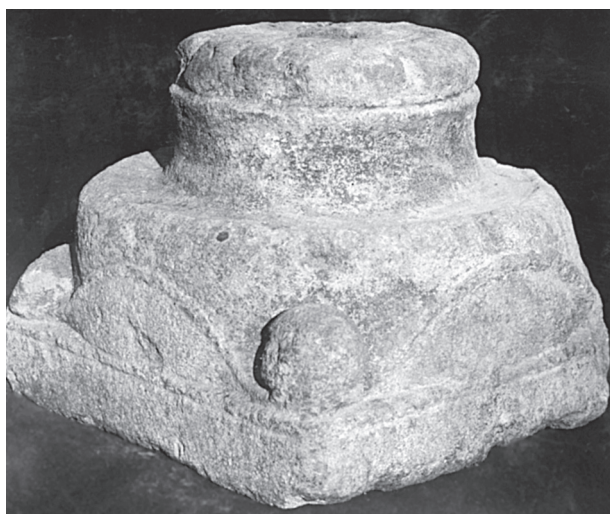
17. Román kori oszloplábazat Skover Miklós kácsi tanító gyűjtéséből, ma ismeretlen helyen. Archív felvétel, 1930-as évek első fele (Forster Központ, Fotótár, poz. ltsz. 005474)

támpont híján nehezen megítélhető, hogy e régies lábazattípusok az emlék/építkezés termékeny provincializmusba süppedő 13. századi rétegéről vagy épp a püspöki centrumban zajló munkák korban közvetlenebb stílári reflexióiról árulkodnak-e?⁷⁰ Mindenesetre az elveszett kácsi lábazat ívelt formákkal összekötött sarokdíszseinek motívuma kapcsán felmerül, hogy itt esetleg az attikai lábazatok körében – a kora gótikus impulzusoktól sem függetlenül – a 12. század utolsó harmadától elterjedő tórusz-díszítésmód sajátos származékával, egyúttal megidézésének provinciálisabb kísérletével állunk

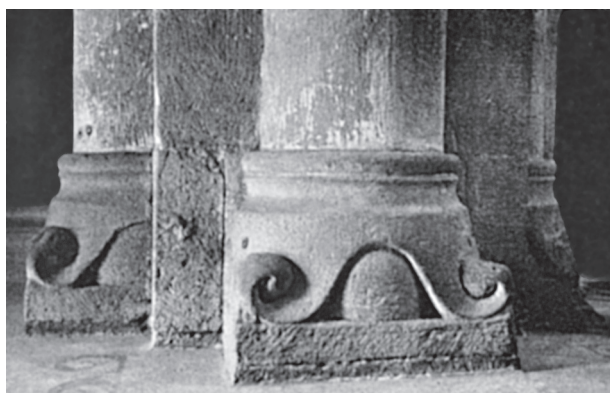
18. Schlettstadt/Sélestadt: St. Fides, pillér féloszlopos bővítményének lábazata, 1160 körül (Kautzsch 1944 nyomán)

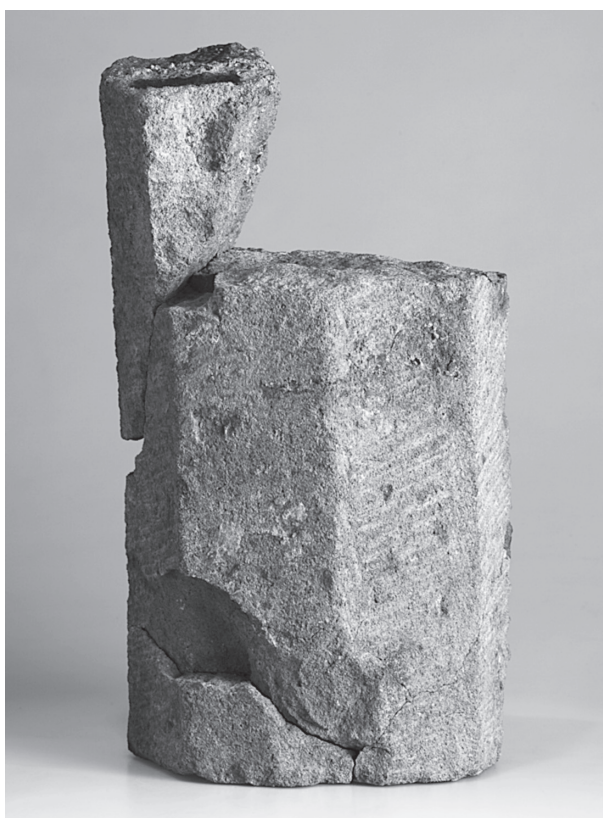
19. Felsőoldalszög keresztmetszetű, íves rétegekő Kácsról (Kat. 5.) Kozák Károly ásatásából (Magyar Nemzeti Múzeum, Régészeti Tár, Árpád-kori gyűjtemény, Kardos Judit, 2011)

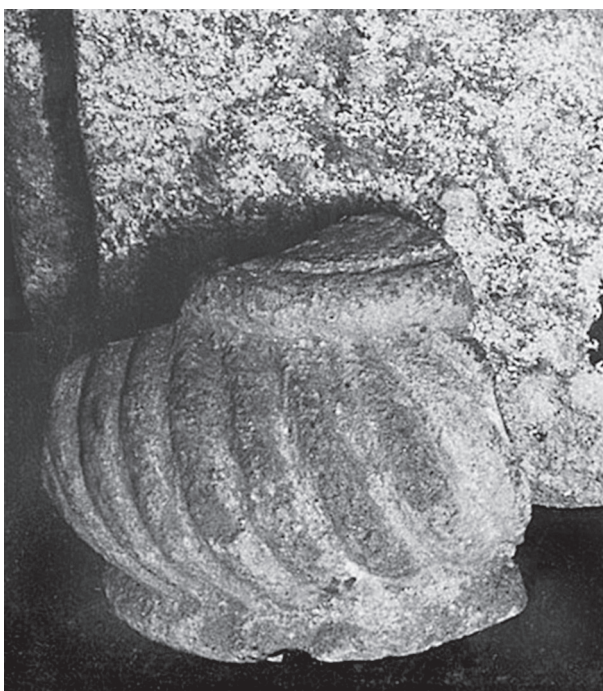
20. Vékonyabb oszlophoz tartozó fonatdiszes tagozat (oszlopgyűrű?) Kácsról. Egykor az Érseki Múzeum Lapidáriumában (elveszett), részlet a 8. képről

Egy másik érdekes és mára szintén elveszett darab a kácsi köveket Egerben megőrkítő archív csoportképeken tűnik fel (7–8., 20. kép). Ez egy köríves alaprajzú, henger- vagy párnatagszerű forma, melyet a vállkőről megismert alakításban egyszerű, vájatolt, hurkás tagokból alkotott fonatdíz borított. A tagozattöredéknek mindkét végén finomabb pálcátag által határolt köríves felfekvés felület mutatkozik, s a Lapidáriumban készült felvételen (20. kép) az is megfigyelhető, hogy a töredék tetején vájat jelölte ki a csatlakozó köríves elem, oszloptörzs(?) felfekvés felületét. És e felfekvés felület átmérője szemmel láthatóan közel állt a vállkőfejezetről a kapcsolódó (valaha több példányban fellelhető) vékony oszloptörzsekről (Kat. 8–9., 10. kép) megismerhetőkhöz. Így ez a fonatdíz tagozat kisebb oszlop (akár nyak-, akár osztó) gyűrűjeként vagy lábazati részként is elképzelhető lenne.

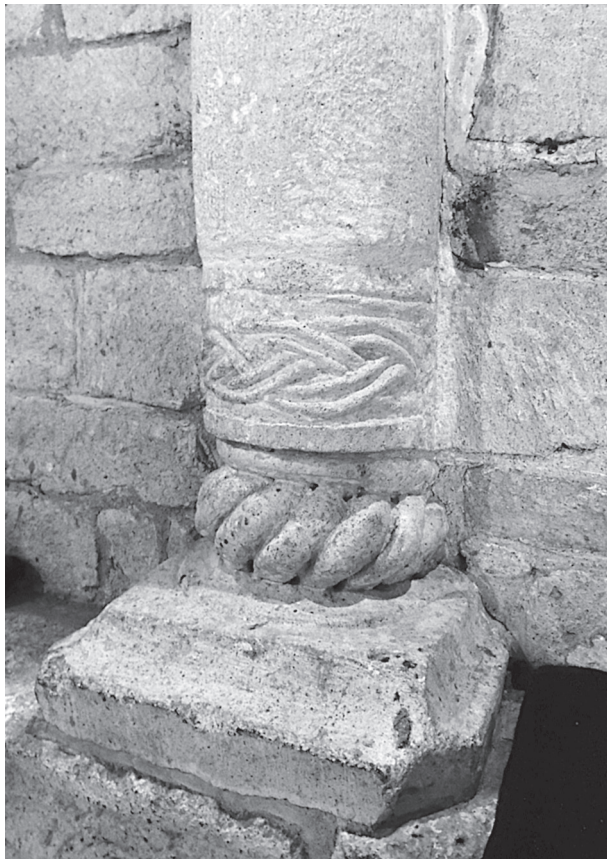
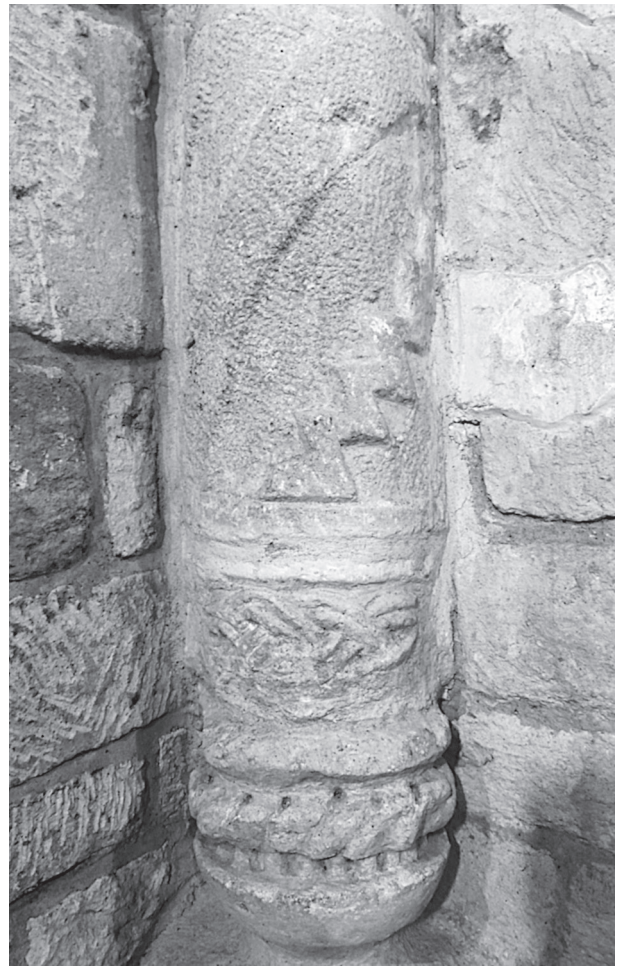
21.a Tarnaszentmária, faltagoló féloszlop lábazati részének kialakítása a hajó déli oldalán, 12. század (Havasi Krisztina, 2010)
 21.b Tarnaszentmária, faltagoló féloszlop lábazati részének kialakítása a hajó északi oldalán, 12. század (Havasi Krisztina, 2010)

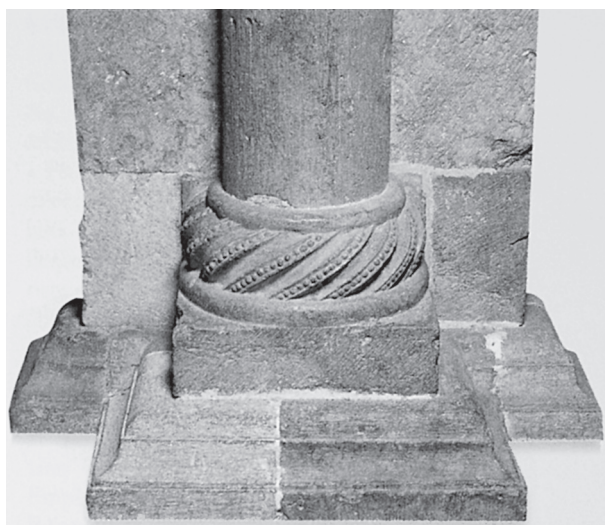
22. Vézelay, Ste. Madeline: Falpillér féloszlopos bővítmenyék lábazata a déli mellékhajóból, 1120-as, 1130-as évek (Vézelay 1999 nyomán)

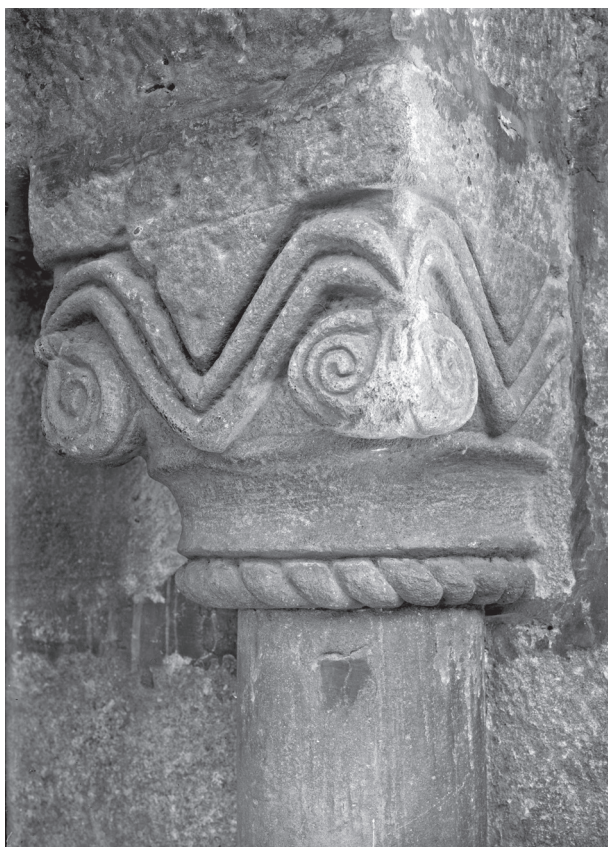
24. Schlettstadt (Sélestat), St. Fides.
Féloszlopfőként (?) beépített lábázat, 1160-as évek
(Archív felvétel, 1926 © Bildarchiv Foto Marburg)

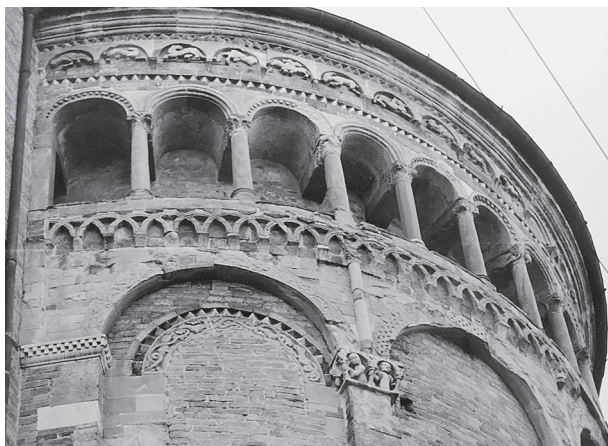
25. Parma, székesegyház. Részlet a főapszis délkeleti oldaláról, 1120/1130-es évek (Havasi Krisztina, 2006)

Az Árpád-kori faragványegyüttes geometrikus ornamente miatt is figyelemre méltó darabja a monumentális párkánykő (Kat. 2., 13. kép), noha az egymást átható vakívek sorából alkotott dísz a román kori építészet formakincsének közismert eleme (25–26. kép),⁸¹ a hazai anyagban ez a fajta dekoratív, geometrikus dísz mégis meglehetősen társtalan. Épületornamentika (fejezetdísz) tekintetében a 12. század derekáról második feléből ennek a motívumnak a párhuzamai elsősorban elzászi és délnémet területről, részben jól körülhatárolható stíluskörnyezetből hozhatók, ezek közül itt csak két példára utalunk. A VI. Welf herceg (1115/1116–1191) – Oroszlán Henrik nagybátyja – által 1147-ben a maga és a családja temetkezési helyeként alapított steingadeni premontrei kolos-

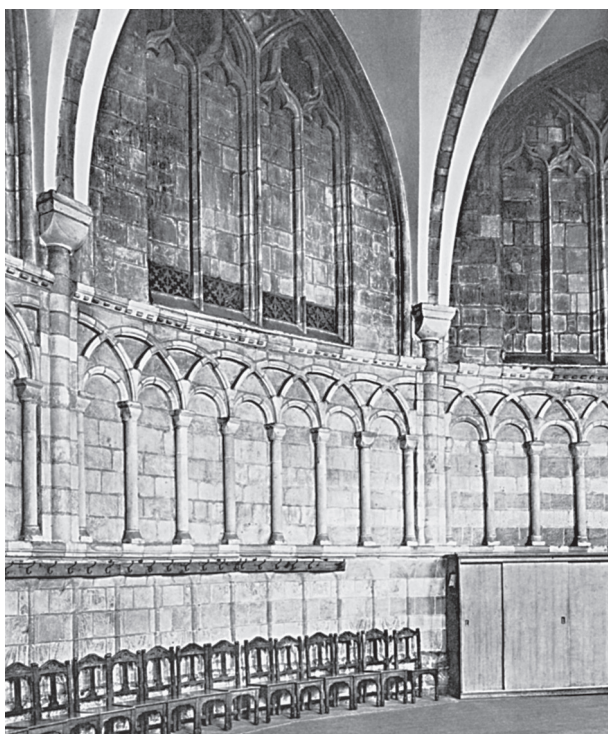
26. Worcester, székesegyház. Faltagolás részlete a szentélyből, 11. század vége (Stoll-Roubier 1966 nyomán)

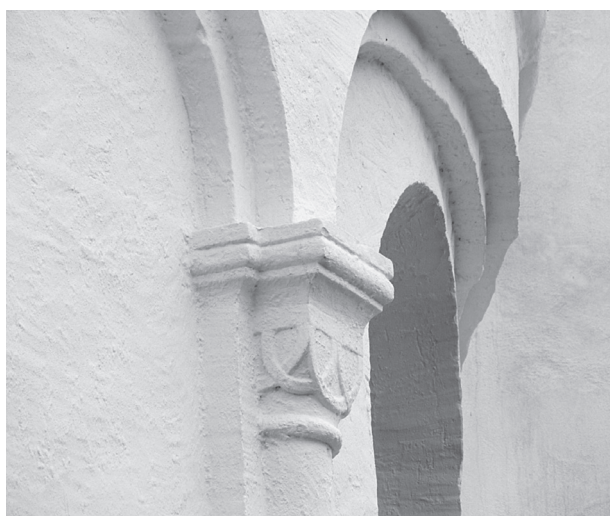
29. Steingaden, egykori premontrei prépostság templom, féloszlop fő a főapszis külső faltagolásáról, 1176 körül
(Havasi Krisztina, 2013)

tortemplom épületéből nagyszámban idézhető ez a motívum. Bordázott és borda nélküli változatai elsősorban a templom főapszísának fejezetein, illetve kerengőjének pillérfőin (29. kép) szerepelnek. Itt a templomot és főleg kérdéses keleti részeit 1176-os felszentelési adat datálja, viszont a kolostor esetében 1200 körül elhúzó munkálatokkal is számol a kutatás.⁸² Az uralkodóházzal összefonódó hercegi alapítói ellenére az emlék a délnémet, bajor romanika kevésbé feltárt, régiesebb tradícióit – nem épp élvonalbeli színvonalon – ötvöző rétegéhez kötődik. A freisingi püspök fennhatósága alá tartozó Moosburg káptalani templomában a szentély pillérfőin, illetve nyugati kapuján egy csokorra való más geometrikus mustra kíséretében találkozunk ugyanezen díszítővariánsaival (27–28. kép). A II. Henrik császár által az 1020-as években létesített káptalani templom újjáépítése az 1170-es évektől folyt. Kezdeményezője Freisingi Ottó (+1158) utó-

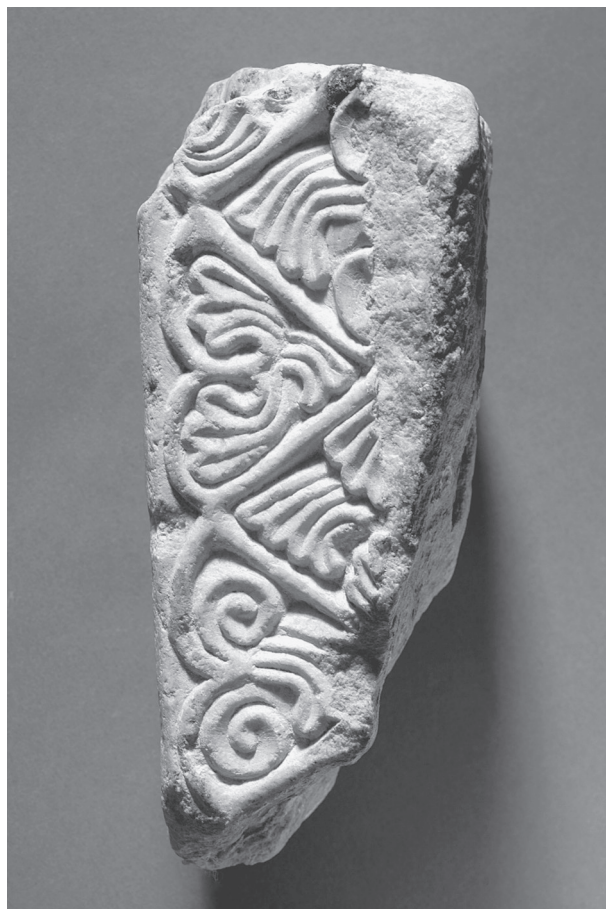
33. Vakfülkével tagolt kisarchitektúra kerettöredéke a középkori egeri székesegyházból, 1200 körül. Eger, Dobó István Vármúzeum (Mudrák Attila, 2007)

faragómunkáiban elterjedt sajátos tagozatformát, a sekély metszésű részben legömbölyített peremű homorlatot és azt kitöltő cikcakkos mustrát, valamint a felületet egészében beborító szövevényes, lapos alakítású ám dekoratív ornamentst használó mesterek köre és az álaluk képviselt stílusvonalat úgy tűnik nem elhanyagolható szerephez jutott a közeli székesegyházon 1200 táján intenzívebben zajló munkálatokon is. Az egeri székesegyház ekkoriban folyamatban lévő belső dekorációjának egyik csúcsát és talán megújításának befejezését is jelző vakfülkével tagolt (vörös andezittufából és az ekkoriban, úgy tűnik, épp ezen építészeti vállalkozás kapcsán „felfedezett” és használatba vett helyi fehér márványból faragott) kisarchitektúrában több stíluskör, réteg fonódott össze (33. kép),⁸⁷ észlelhető kvalitáskülönbségek kíséretében. Mindez egyazon épületszobrászati/épületdíszítő vállalkozás keretében egyidejűleg foglalkoztatott nagyobb létszámú mesterre/kőfaragóra és ebben a rendelkezésre álló helyi kapacitások döntőbb súlyára – egyúttal talán a munkák gyors (vagy kivitelezés kapcsán felgyorsuló) ütemére – utalhat. Egerben a vörös kőből faragott szakaszok nemcsak anyagukban, hanem ornamentikájukban is egyértelműen a „helyi komponens” jelentették. Viszont a hazai művészet történetében valami egészen újat képviselő – ám mégiscsak helyi anyagra alapozó – márványmunkák jól körülhatárolható, élvonalbeli csoportjával is megragadható az átjárás. Ezekon még az egeri anyag töredékessége ellenére is a kvalitásárnyalatok erős ingadozásai, stiláris, kompozicionális és motivikus átvételek, redukciók mutatkoznak. Ez leginkább a márványfaragványok naturalisztikus ornamentikájából, a kibomlás különféle stádiumaiban ábrázolt, szőlőleveleiből átvett s azokat (a vörös köveken feltűnő dísz szellemében) stilizáló palmetta-formációkban, egyúttal a márványok hullámindás kompozícióinak cikcakkos sáv mentén történő átrendezésében érhető tetten (33. kép).
