## A SZENT MÁRTON KÁPOLNA RÉGÉSZETI MARADVÁNYAI BUDÁN

Buda középkori topográfiájának egyik sokat vitatott, fontos részlete került elő 1968 és 1976 között végzett régészeti kutatásaim során a budai várnegyedben, a Táncsics utca 7. számú telken.

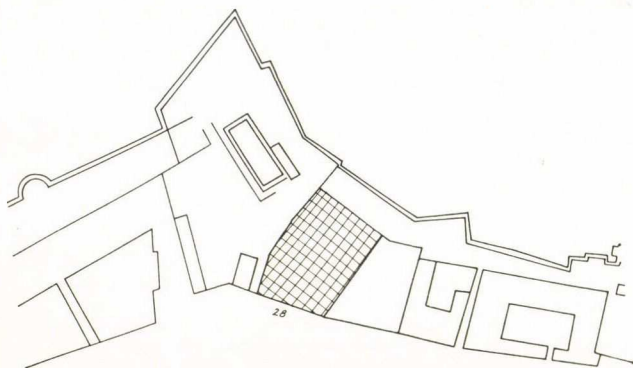
1. kép. F. Langer 1749-ből származó Buda helyszínrajzán már az Erdődy palota telke látható  
 Abb. 1. Auf dem von F. Langer zusammengestellten Situationsplan von Buda aus dem Jahre 1749 ist schon das Grundstück des Erdődy-Palastes zu sehen

Ugyanúgy a telkeknek összevonásáról és az eredeti telekhatárok megváltoztatásáról árulkodik F. Langer 1749-ben készült helyszínrajzán (1. kép) a megfelelő részlet. Az Erdődy grófok palotája

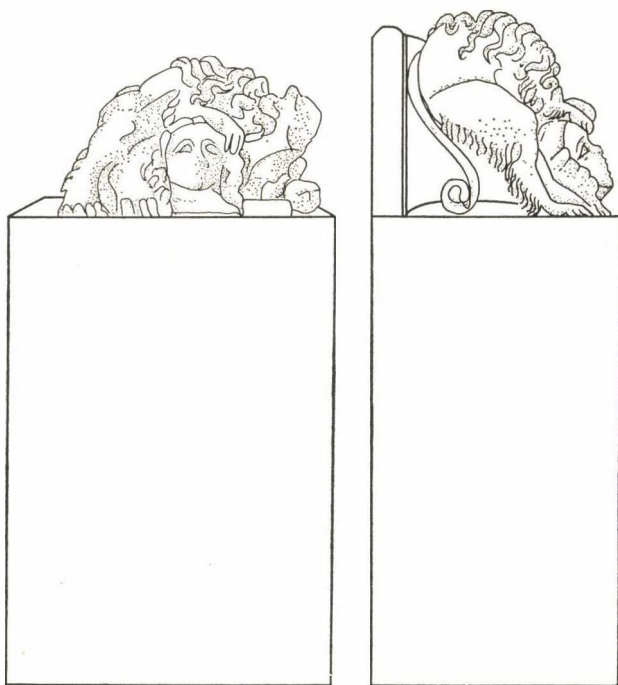
2. kép. A Tánicsics Mihály utca 7. számú palota kapujából kibontott gótikus konzol (a)  
 Abb. 2. Die aus der Toreinfahrt des Palastes unter Tánicsics Mihály-Gasse Nr. 7. freigelegte gotische Konsole (a)

1968-ban Dr. Gerevich László az épület kapujából kiemelt két másodlagosan befalazott gótikus konzolt (2–3. kép). Ettől a lelettől indítva 1968–71 között folyamatosan műemléki falkutatást végeztem. Vizsgálatom negatív eredménnyel végződött, ugyanis megállapítottam, hogy a palota szintjétől felfelé teljesen újonnan épült, és falai semmi középkori maradványt nem tartalmaznak. Középkori falat találtam a nyugati épületszárny pincéjében. A palota nyugati homlokzata alatt, a kaputól észak felé erős, középkori fal húzódik.

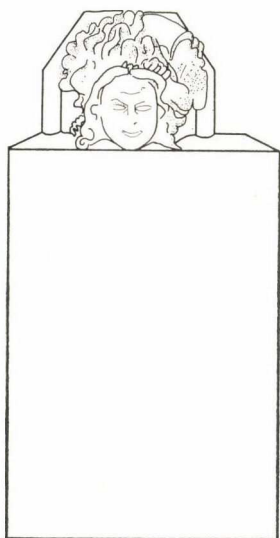
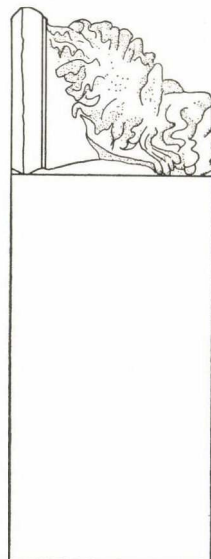
3. kép. Gótikus konzol (b). Mindkettő másodlagos helyzetben volt befalazva  
 Abb. 3. Gotische Konsole (b). Beide waren sekundär eingemauert

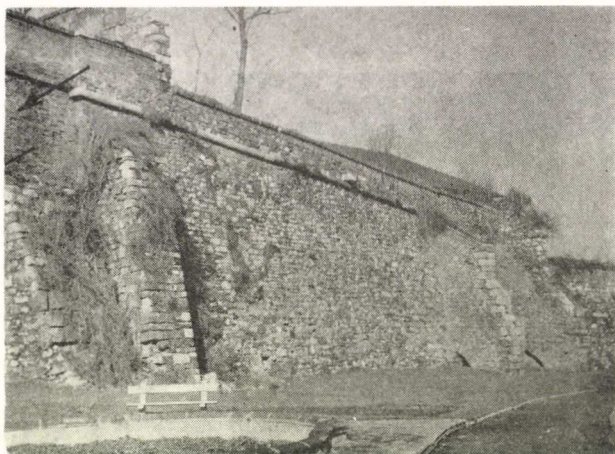
4. kép. Későközépkori várossfal és támpillérei a Tánicsics utca 7. és az Erdélyi bástya között  
 Abb. 4. Spätmittelalterliche Stadtmauer und ihre Stützpfiler zwischen der Tánicsics Mihály-Gasse Nr. 7 und der Erdélyi (Transsilvanischen) Bastei

Nem hagyhatjuk figyelmen kívül a középkori külső városfalnak a Halászbástyától az Erdélyi bástyaig terjedő szakaszát, amely nagy szerencsénkre jelentős részében még ma is középkori építmény. (4. kép)

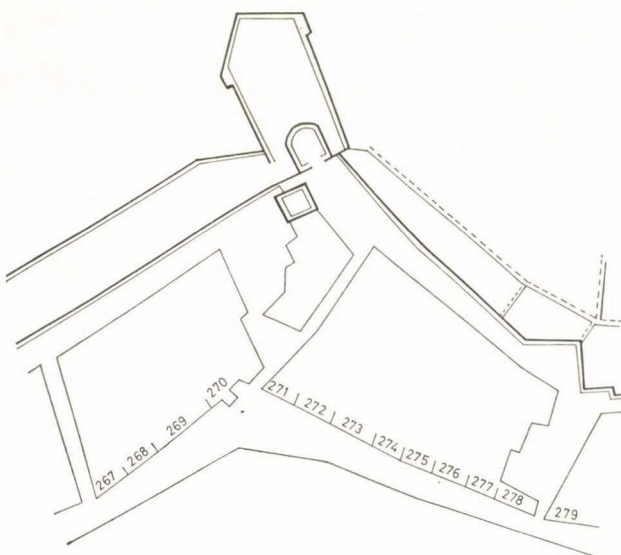
5. kép. Kutatásaink helye: a 272–274-es telkek 1687-ben. Részlet J. Haüy Buda helyszínrajzáról  
 Abb. 5. Die Stelle unser Erschließungen: die Grundstücke Nr. 272–274 i. J. 1687. Detail vom Situationsplan über Buda von J. Haüy

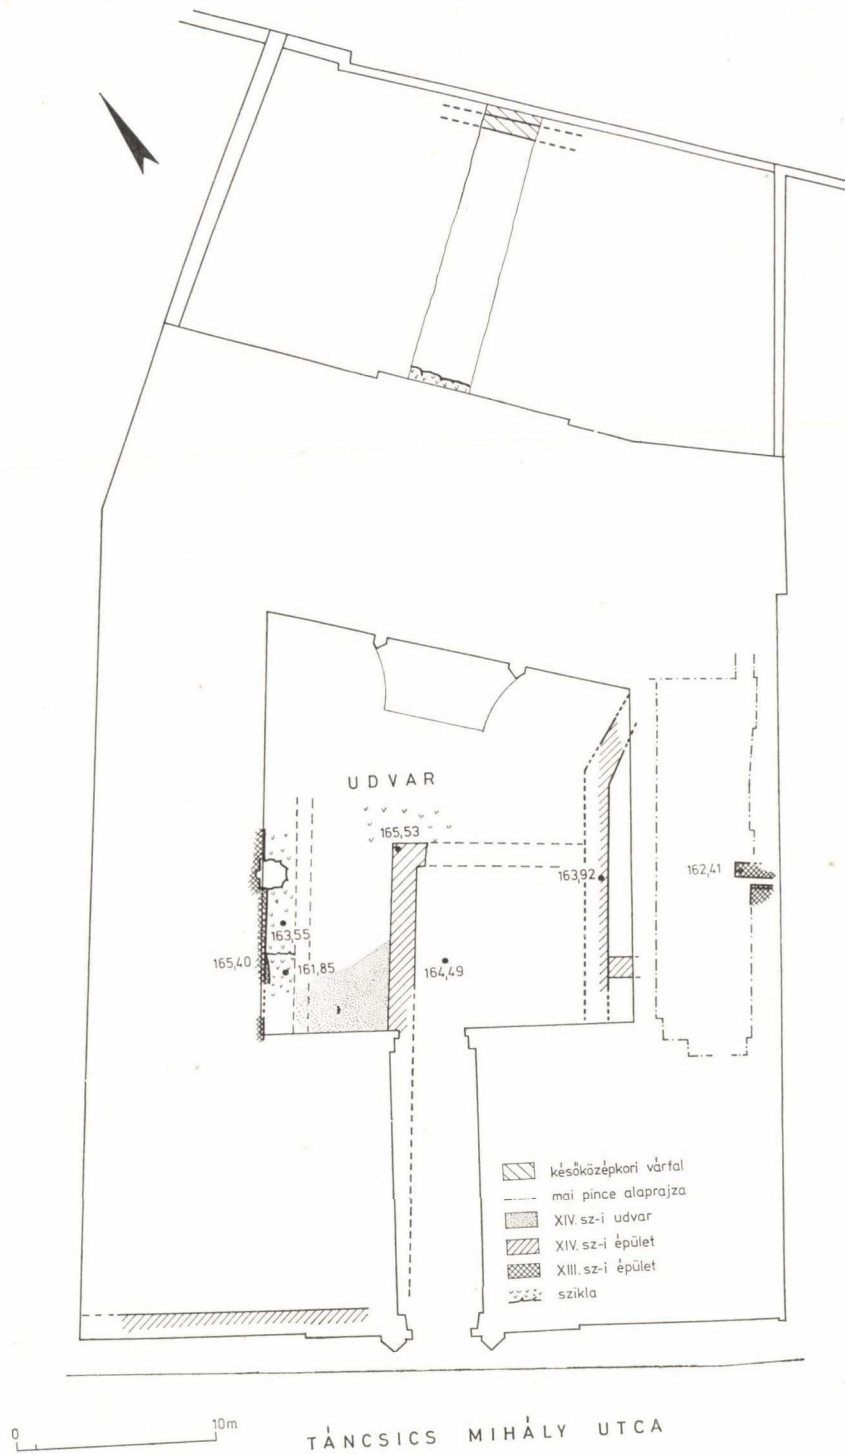
6. kép. A Táncsics utca 7. sz. telken végzett régészeti kutatások helyszínrajza  
 Abb. 6. Situationsplan der auf dem Grundstück unter Táncsics Mihály-Gasse Nr. 7 durchgeführten archäologischen Forschungen

Az Erdődy-Hatvány palota udvarán végzett feltárásunk régészeti eredményei igazolták az 1687. évi helyszínrajz telekosztását. Sajnos azonosítható falak csak az udvar területén kerültek felszínre, ugyanis a barokk palota pincével elbontották a középkori épületmaradványokat. (6. kép)

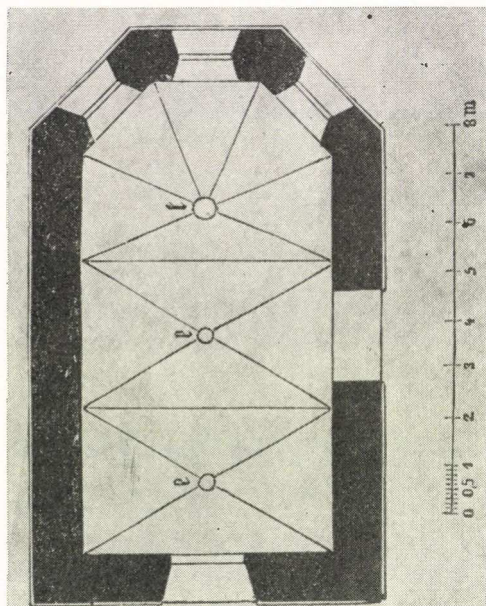
7. kép. Pozsony, Szent Katalin kápolna, 1311  
Abb. 7. Pozsony, St. Katharina-Kapelle, 1311

A Szent Márton kápolna tipikus, korának megfelelő gótikus kápolna, amelyhez hasonló alaprajzút e korban számos helyen lehet találni. Méreteiben is nagyon hasonló például a pozsonyi Szent Katalin kápolnához<sup>14</sup> (7. kép), amely 1311-ben

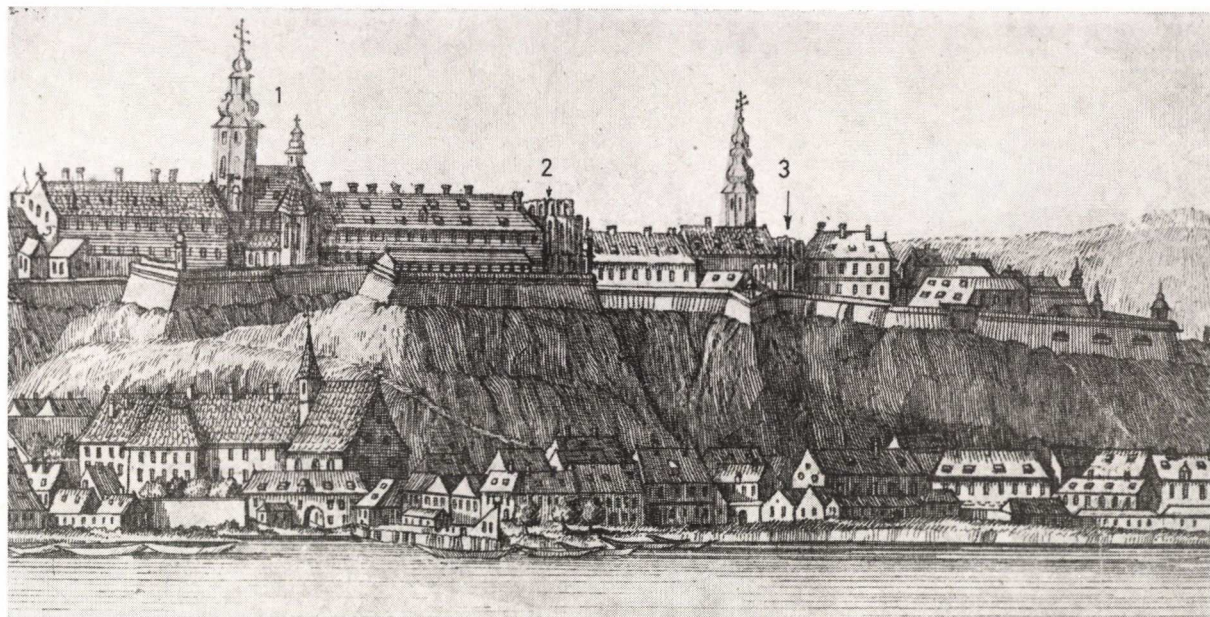
8. kép. Részlet Mikoviny Sámuel 1731–37 között készített Buda látképéből. 1. Nagyboldogasszony templom. — 2. Domonkosok Szent Miklós temploma. — 3. Szent Márton kápolna  
 Abb. 8. Detail aus der von Sámuel Mikoviny zwischen 1731–37 gemachten Ansicht über Buda. 1. Kirche der Jungfrau Maria. — 2. St. Nikolaus-Kirche des Dominikanerordens. — 3. St. Martins-Kapelle

A szóban forgó látkép Mikoviny Sámuelnek, a kitűnő térképésznek a rajza (8. kép), aki 1731-ben III. Károlytól kapott parancsra kapcsolódott be a Bél Mátyás által kezdeményezett „Notitia Geographica Hungariae” sorozat előkészítő munkáiba. Buda látképét, amelyet Schmutzer metszett rézbe, — a III. kötetben, 1737-ben jelentette meg. A rajz tehát 1731—1737 között készült.<sup>18</sup> Abban az időben tehát, amikor Buda rekonstrukciója még nem fejeződött be, noha sok hatalmas barokk épülete felépült már. Igen tanulságos a kép. A domonkos templom szentélye, — amelyet már 1711-ben nagy sietve bontani kezdtek a jezsuiták<sup>19</sup> még ekkor is elég magasan állott. A tetőszerkezet elbontásával már elérték céljukat, a templom használhatatlanná vált, a többivel pedig nem siettek.

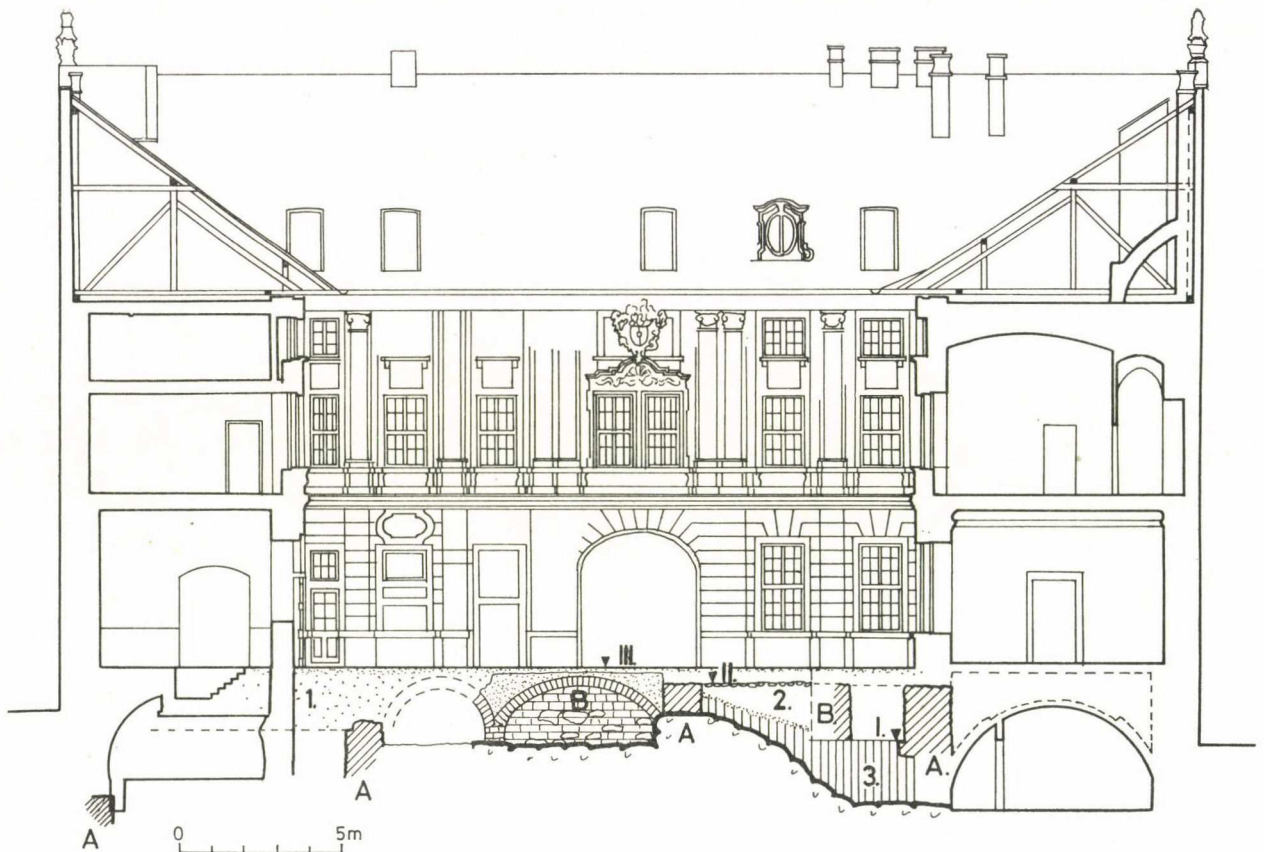
9. kép. A Táncsics utca 7. szám alatt álló palota udvarán végzett feltárás É–D-i irányú metszete. A = középkori falak; B = épületmaradványok 1686–1740 közötti időből; 1 = újkori feltöltés; 2 = 14. századi feltöltés; 3 = szikla feletti humusz; I. = szint a 13. században; II. = szint a 14. században; III. = mai szint  
 Abb. 9. N–S gerichteter Schnitt der auf dem Hof des unter Táncsics Mihály-Gasse Nr. 7 stehenden Palastes durchgeführten Erschließung. A = mittelalterliche Mauern; B = Gebäudereste aus der Zeit zwischen 1686–1740; 1. = neuzeitliche Auffüllung; 2. = Auffüllung aus dem 14. Jh.; 3. = Humus über dem Felsen; I. = Niveau im 13. Jh.; II. = Niveau im 14. Jh.; III. = heutiges Niveau

Mikoviny látképén az imént említett emeletes épület tetőszerkezetén lépcsőzetes ugrás látható, éppen azon a helyen, ahol a 273 és 272-es telkek határa volt. Ásatási metszetrajzunk (9. kép) a telekhatártól kiinduló északi irányú lejtőt mutat. A 272-es számú telken tehát a középkori épület már erre a lejtőre, alacsonyabb szinttel épült fel. Véleményem szerint Mikoviny olyan épületet ábrázolt, amely magasan álló középkori falak felhasználásával, de két különálló épületből épült egybe 1686 után. A két különböző épület közötti szintkülönbség mutatkozik meg a tetőszerkezetén.

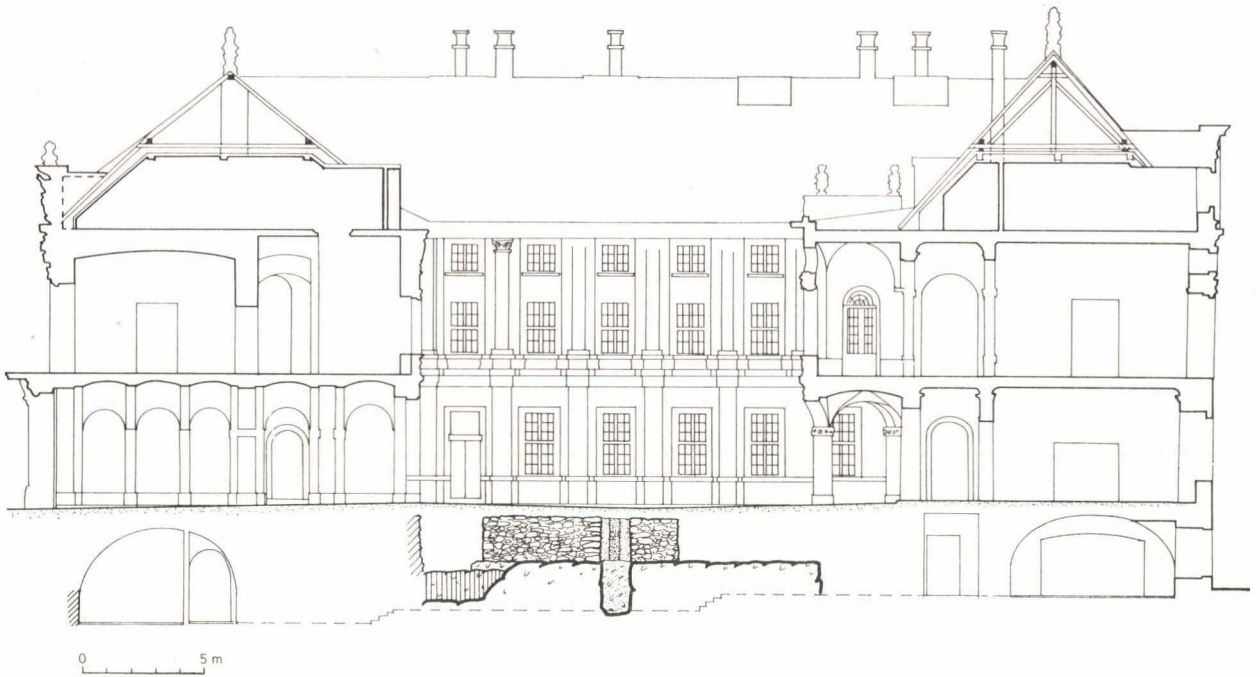
10. kép. Az újkori palota északi szárnyának udvari homlokzata alatt feltárt 13. századi épületfal és sziklagödör  
 Abb. 10. Unter der Hoffassade des nördlichen Flügels des neuzeitlichen Palastes erschlossene Gebäudemauer aus dem 13. Jh. und die Felsengrube

E fal mellett, de már a 273-as telek területén volt egy sziklagödör — alighanem ciszterna —, amelyet a 272-es telken álló 13. századi épületfal megkerült, alkalmazkodott hozzá, sőt egy függőleges, félköríves keresztmetszetű csatorna — melyet az épületfalban alakítottak ki — lehetővé tette, hogy a ház emeletéről kötélén leengedett vödör segítségével vizet merjenek belőle. A ciszternának alkalmas gödör tehát már a ház épülésekor is jól látható volt. Később, amikor a szomszédos 273-as telken építkeztek — feltehetően a 14. század elején —, és a szintet feltöltéssel mesterségesen megemelték, akkor a ciszternát is megszüntették (10. kép).

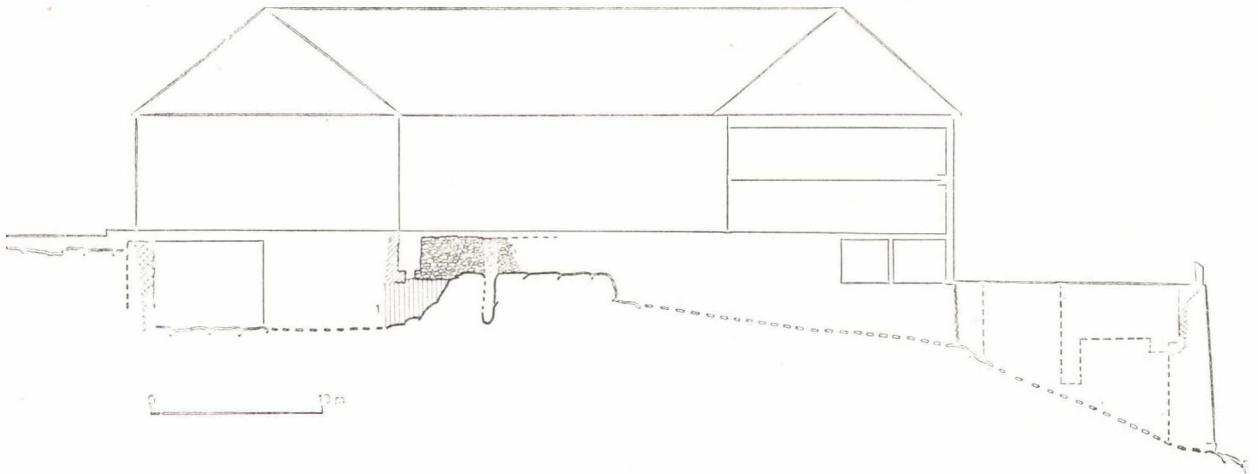
11. kép. K–Ny-i irányú metszet a későközépkori városfaltól a Tánicsics Mihály utcáig  
 Abb. 11. O–W gerichteter Schnitt von der spätmittelalterlichen Stadtmauer bis zur Tánicsics Mihály-Gasse

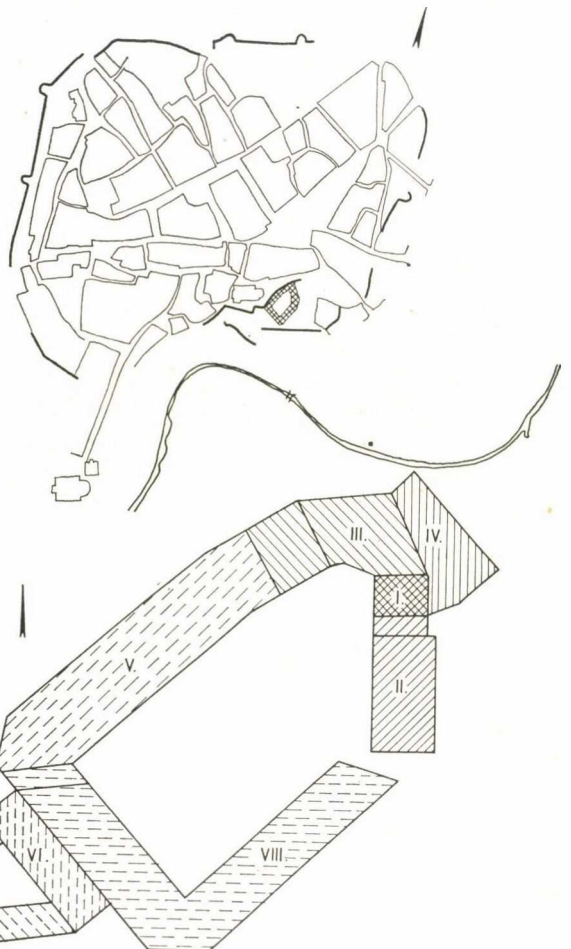
12. kép. Kutna Hora város helyszínrajza a pénzverőházzal. A középkori pénzverőház épületei: I. = torony; II. = A király háza 1300-ból; III–IV. = toldaléképületek a 16. század elejéről; V. = tanácsház; VI. = olvasztó kohó; VII. = pénzverő mester háza; VIII. = pénzverő műhelyek a 14. századból

Abb. 12. Situationsplan der Stadt Kutna Hora mit dem Münzhaus: I. = Turm; II. = Das Haus des Königs aus dem Jahre 1300; III–IV. = Zugebäude aus dem Beginn des 16. Jhs; V. = Rathaus; VI. = Schmelzhütte; VII. = Haus des Prägeisters; VIII. = Prägewerkstätten aus dem 14. Jh.

A csehországi Kutna Horán a királyi pénzverőhely neve: „Vlassky dvur”, azaz olasz udvar, az 1300-ban Itáliából hozott pénzverők műhelye. Az 1880-as években lebontották ugyan, de pontos dokumentáció készült róla. Ma az ennek alapján készült rekonstrukció áll. Ennek ellenére érdekes, mivel középkori pénzverőházak nem maradtak fenn. A munka nem folyamatosan ment, hanem időszakonként, és a pénzverés helyei gyakran változtak. Nem ritka az olyan eset, amikor egy helyen csak egyetlen egyszer vernek pénzt. Amikor a pénzverés elköltözött, az épületeket más célra használták fel, vagy lebontották. Nem tudjuk, hogy ezek az objektumok mindenhol egyformán egy bizonyos meghatározott épülettípust képviseltek-e, lehet-e egyről a többire is következtetni, vagy pedig minden helyen másként épültek. Mindenesetre a kutnahorai épületegyüttes egy példa. A városon kívül, mégis annak szoros közelségében épült. Eredetileg nem tudjuk, hogyan volt védve, de később a folyamatosan elkészülő épületszárnyak körülzárták az udvart oly módon, hogy valósággal önálló erődítés volt, amelyhez egyetlen szűk bejá-

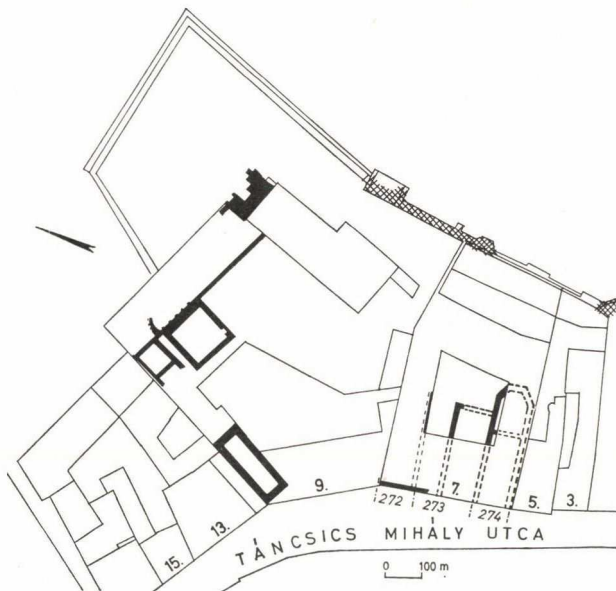
13. kép. A Tánacsics utca 7. és 9. számú telkek és környékük modern helyszínrajza az elvégzett régészeti kutatásoknál feltárt középkori épületmaradványokkal  
 Abb. 13. Moderner Situationsplan der Grundstücke unter Tánacsics Mihály-Gasse Nr. 7 und 9 und ihrer Umgebung mit den anlässlich der archäologischen Forschungen erschlossenen mittelalterlichen Gebäuderesten

A városfalat tehát belövés érte a Szent Márton kápolna mögött. (13. kép). Ez is érv, amely a Tánacsics utca 7. szám alatt álló „magna curia”-nak az Országh Ferenc házával való azonossága mellett szól. Mint ismeretes, Országh Mihály Mátyás királytól kapta a palotát, amely korábban a Cilleieké volt.<sup>23</sup> Az „erős torony” kifejezés alatt a szomszédos Tánacsics utca 9-es telken feltárt hatalmas kaputornyot kell érteni. Feltehetően ez a torony magasodik a házak tetői fölé Budának 1541-ből E. Schön-től származó látképén is.
