# Die Abtei von Kána

Katalin H. Gyürky

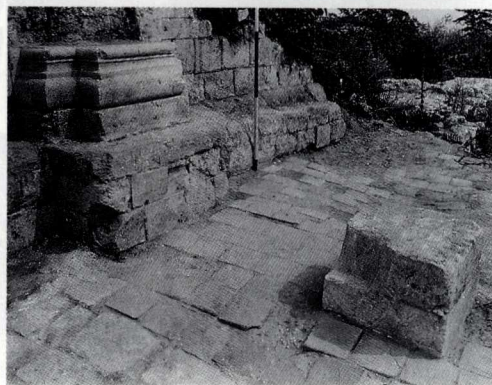
<Freigelegtes Detail der Abteikirche von Kána>

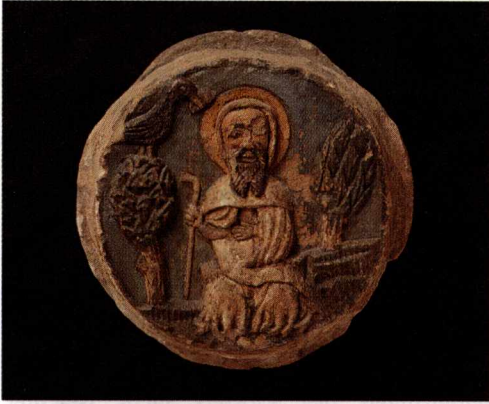
**Kat. 928** Schlußstein mit der Darstellung des Hl. Paulus des Eremiten aus dem Paulinerkloster von Budaszentlőrinc, 15. Jh. Zu S. 415 ff.

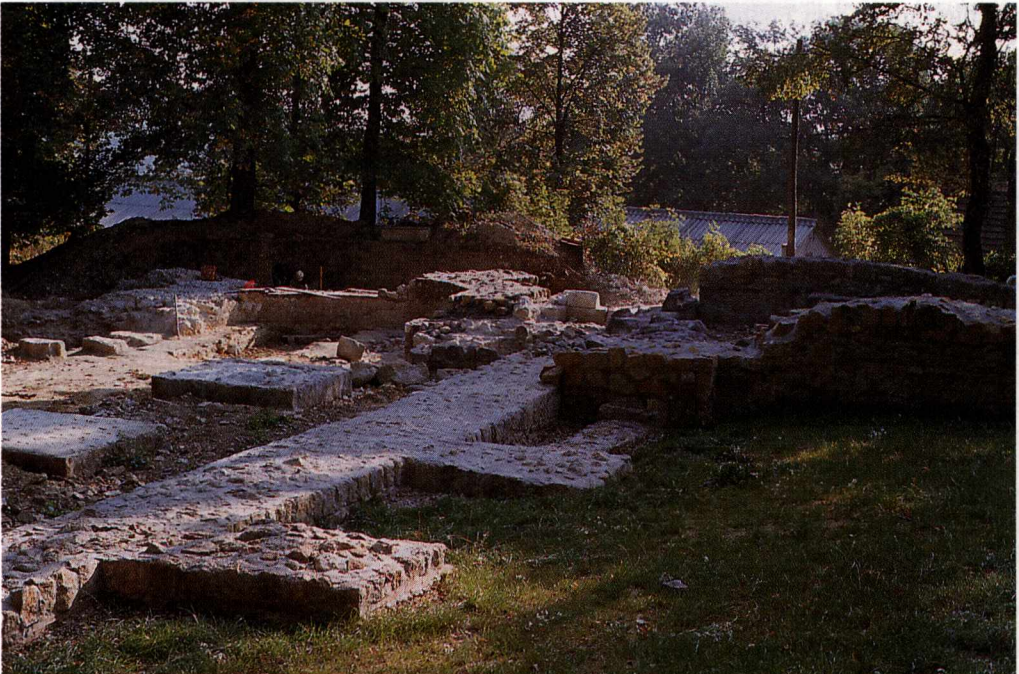
<Die Freilegung der Ruinen der südlichen Kirche und der Nebenkapelle des Paulinerklosters von Budaszentlőrinc. Zu S. 422>
