A budavári Nagyboldogasszony-templom középkori kőfaragványainak gipszmásolatai és historizáló gipszminták a Schulek Frigyes-féle helyreállításból

*A Nagyboldogasszony-templom és a Budapesti Történeti Múzeum gyűjteményei
Állapotfelmérés és katalógus, 2006¹*

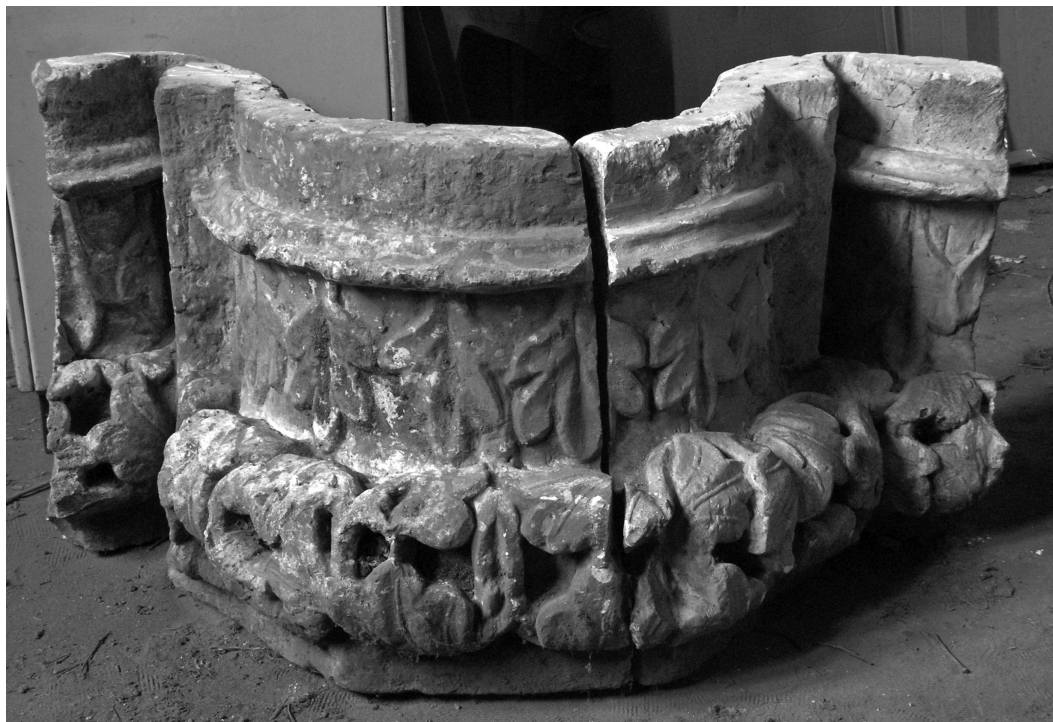
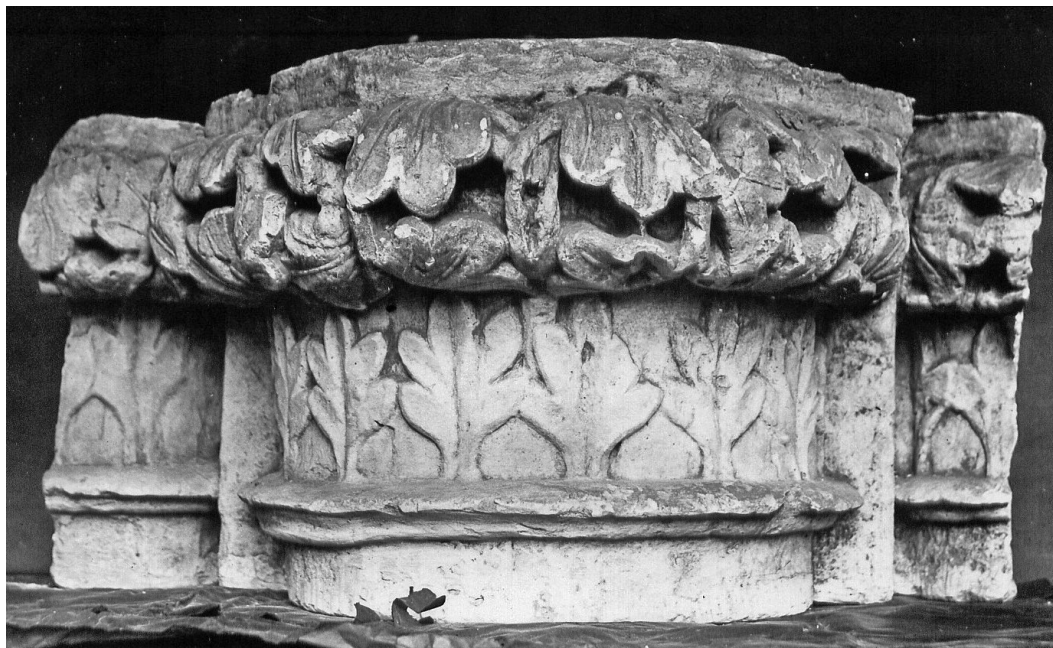
I-1/a-b. (1–2. kép)

A **Oszlopfőköteg két illeszkedő darabra törött gipszmásolata.**

A főszentély lezárását bevezető északi oldali falpillér (ún. F pillér)⁵ fejezetéről készített gipszmásolat. A gipszmásolat a pillérfejezet homlokoldalát, a kereszt alaprajzú pillértörzs elé ülő féloszlopféjezetet és annak két oldalán a derékszögű szögleteket bővítő átlós helyzetű háromnegyedoszlop-fejezetek kezdeményét ábrázolja. Ehhez a fejezethez tartozik még a Kat. I-2 darab, amely a fejezetzóna bal oldali háromnegyedoszlop-fejezetéről levett másolat.

A másolatnak – mint az összes többi középkori eredetiről *in situ* levett gipsznek – vaskapoccsal merevített háta üreges, vastagsága 7–10 cm között változik, s a profilált nyakgyűrű alatt a pillértörzs 7–8 cm magas szakasza is látszik. Mindez arra vall, hogy a fejezetekről a másolatot a kibontásuk előtt, eredeti helyükön, állványzatról vették le. A féloszlopféjezetet és a csatlakozó háromnegyedoszlop-fejezeteket profilált nyakgyűrű választja el a törzstől, a nyakgyűrű a törzs sarkaira nem fordul át. A féloszlopféjezetet kétfőzónás ornamens díszíti, alul álló, ötujjú, vékony, vésett középérrrel tagolt karéjos levelek sorakoznak, a fejezet felső harmadában, annak párnatagszerűen kiülő részén vékony domború érrel tagolt, karéjos félpalmettákkal borított hullámindadisz fut körbe. E fölött szűkebb, poligonális alakítású fejlemez látható. A másolaton a formák részletesebbek, puhább, lágyabb formaadás jellemzi őket, mint a bizonyosan az újjáépülő 19. századi templomhoz utalható új fejezetek éles metszésű gipszmintáit. A másolattal

a középkori fejezet korabeli állapotát, apróbb sérüléseit is rögzítették, dokumentumértékét emellett az is növeli, hogy a fennmaradt középkori eredetije kibontása óta jelentősebb felületi sérüléseket szenvedett (lásd a felső zóna díszítményét). Ezt a kétfőzónás (nyakgyűrűn álló lapos levélsor, és sűrű, aláfaragott, dús plaszticitású félpalmettás hullámindás) ornamenssel ellátott fejezettípust – mely ismereteink szerint a 13. századi épületdekoráció legrégebbi, késő román gyökerű rétegét képviseli – Schulek Frigyes a helyreállított épület fejezeteinek formakincséből gyakorlatilag teljesen „kizárta”. Helyére az újjáépített főszentélyben más típusú, kora gótikus stílusú, naturalisztikus díszű fejezetet faragtattott ki. Vö. még Kat. I-2, valamint CSEMEGI 1955. 75, 86. 112. kép.

1. A főszentély nyugatról második, a szentélylezárást bevezető, északi, ún. F falpillérek fejezetéről készített gipszmásolat (Kat. I-1/a–b) a Mátyás-templom karzat feletti helyiségében. (Fotó: Havasi Krisztina, 2006)

2. A főszentély nyugatról második, a szentélylezárást bevezető, északi, ún. F falpillérek fejezetéről készített gipszmásolat (Kat. I-1/a–b). Archiv felvétel, 1950-es évek előtt. BTM KO Fotótár, ltsz. 11138

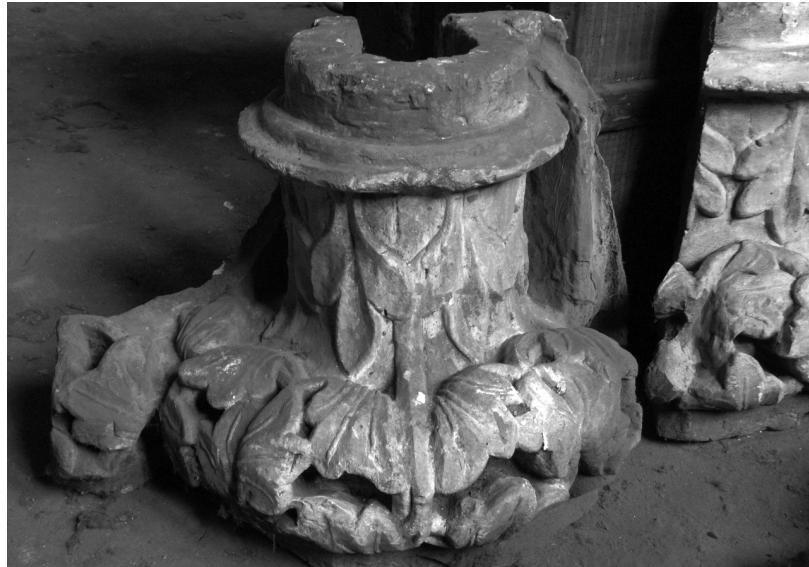
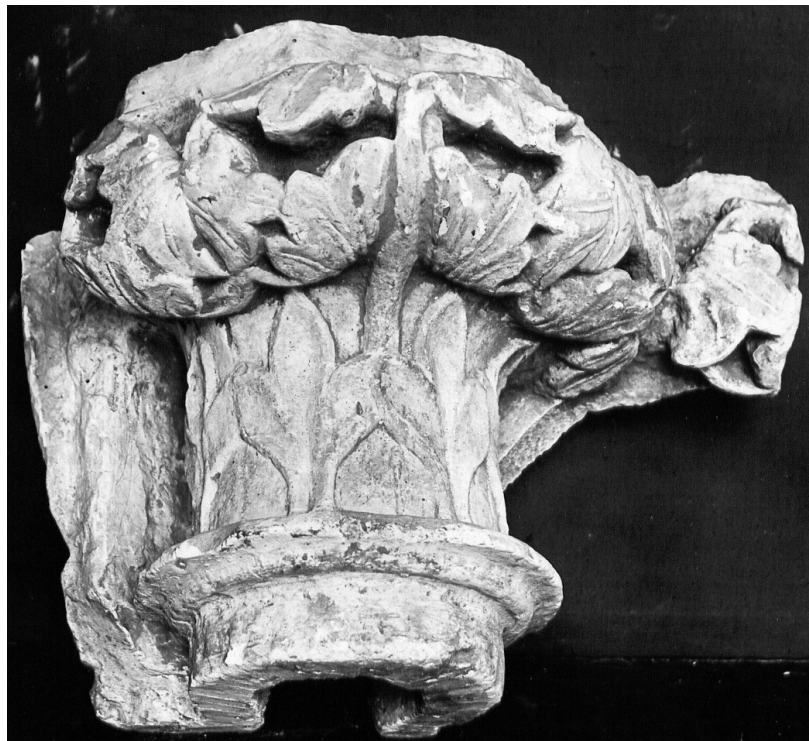
I-2. (3-4. kép)

A **Háromnegyedoszlop-fejezet gipszmásolata a főszentélyből.**

A főszentély lezárását bevezető északi oldali összetett tagolású pillérfejezet (északi ún. F pillér) bal oldali háromnegyedoszlop-fejezetéről készített másolat. Háta üreges, vaskapoccsal merevített, a másolat 7-8 cm vastag. A törzs felső szakaszával együtt levett, szögletbe illeszkedő háromnegyedoszlop-fejezetet profilált nyakgyűrű határolja, jobb oldalán – a pillérsarok után – a csatlakozó pillér homlokoldalát tagoló féloszlopfejezet (lásd Kat. I-1) felső, leveles hullámindás dísszel borított párnatagszerű részének kezdeménye is felismerhető. Ugyanakkor a két darab hiányosan illeszkedik egymáshoz, így nehezen eldönthető, hogy eredetileg egyben levett, s utólag több darabra törött, megsérült másolatról, avagy eleve több részletben készült kópiáról lehet szó.

A darab az I-1. tétel alatt bemutatott pillérfő bal oldali háromnegyedoszlop-páról készült másolat,

3. A főszentély nyugatról második, a szentélylezárást bevezető, északi, ún. F falpillérének fejezetéről készítettett gipszmásolat (Kat. I-2) a Mátyás-templom karzat feletti helyiségében. (Fotó: Havasi Krisztina, 2006)

4. A főszentély nyugatról második, a szentélylezárást bevezető, északi, ún. F falpillérének fejezetéről készítettett gipszmásolat (Kat. I-2). Archív felvétel, 1950-es évek előtt. BTM KO Fotótár, ltsz. 1142

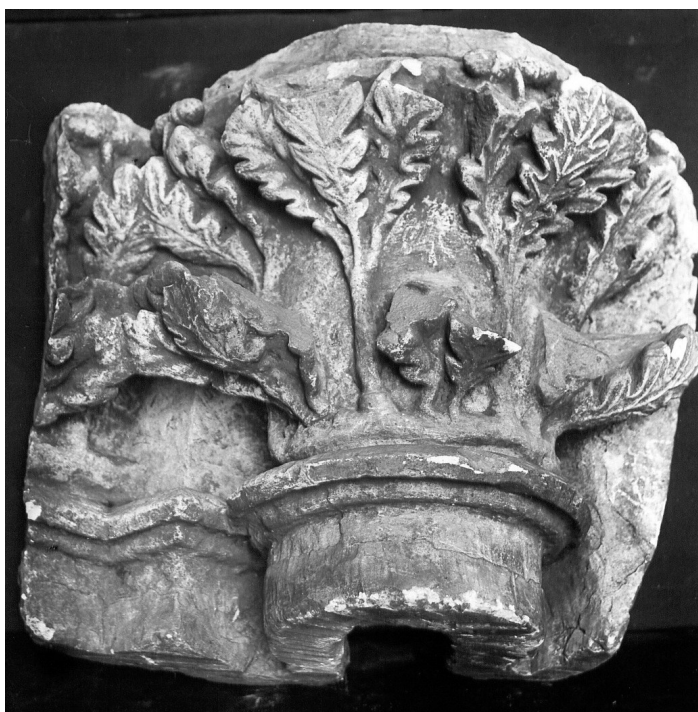
I-3. (5-6. kép)

A **Háromnegyedoszlop-fejezet gipszmásolata a főszentély falpillérééről.**

A főszentély falpilléreinek egyikéről származó összetett tagolású (középpüzt erőteljesebb féloszloppal, sarkain átlós helyzetű háromnegyedoszlopokkal bővített) falpillér fejezetzónájának részletét őrző töredékes másolat. A másolat a jobb oldali szögletbe illeszkedő átlós tengelyű háromnegyedoszlop-fejezetet s a csatlakozó nagy féloszlopfejezet jobb oldali indítását örökölte meg. A másolat háta üreges kialakítású, felső részén fémkapocs merevíti. A törzs felső szakaszának egy kis része is megjelenik a másolaton, ezt profilált nyakgyűrű választja el a kétzónás díszítésű kehelyfejezettől. A profilált nyakgyűrű itt (szemben a főszentély másik falpillérfejezetének másolatával vö. I-1.) átfordul a sarkokra is, azonban a díszítmény rendszere az eltérő típus ellenére azonos: a naturalisztikus ornamens csak az oszlopfőket borítja, a pillérhasáb sarkai üresek. A nyakgyűrű felett inda fut, melyről három-három tölgylevélcsozor hajt, minden második csoport felnyúlik a felső zónába. Az alsó zónában a karéjos szélű, domború erekkel és szegéllyel tagolt nyúlánk levelek erősen töredékesek, a felső zónában „csak” a levélvégek sérültek. A felső tölgylevélcsozkorból a fejlemez alá naturalisztikus termések – párba rendezett makkocskák – nőnek ki. A gipsz-

másolat alapjául szolgáló eredeti kőfaragványt a BTM őrzi (BTM KO, ltsz. 2). Ezt formája és méretei a főszentély pillérfejezeteihez utalják, azonban a fennmaradt rajzi dokumentációkon ennek ellenére mégsem szerepel, ezért pontos helye jelen ismereteink szerint nehezen határozható meg. A fejezeten kifaragott ornamens Schulek kisebb módosításokkal használta fel a szentélyfalpillérek fejezeteinél (így pl. délkeleti), illetve a sekrestyepillér fejezeténél és konzoljainál is. A másolathoz tartozik egy kisebb, letörött tölgylevélvégződés.

5. Háromnegyedoszlop fejezetének gipszmásolata (Kat. I-3) a főszentélyből a Mátyás-templom karzat feletti helyiségében. (Fotó: Havasi Krisztina, 2006)

6. Háromnegyedoszlop fejezetének gipszmásolata (Kat. I-3) a főszentélyből. Archív felvétel, 1950-es évek előtt. BTM KO Fotótár, ltsz. 11145

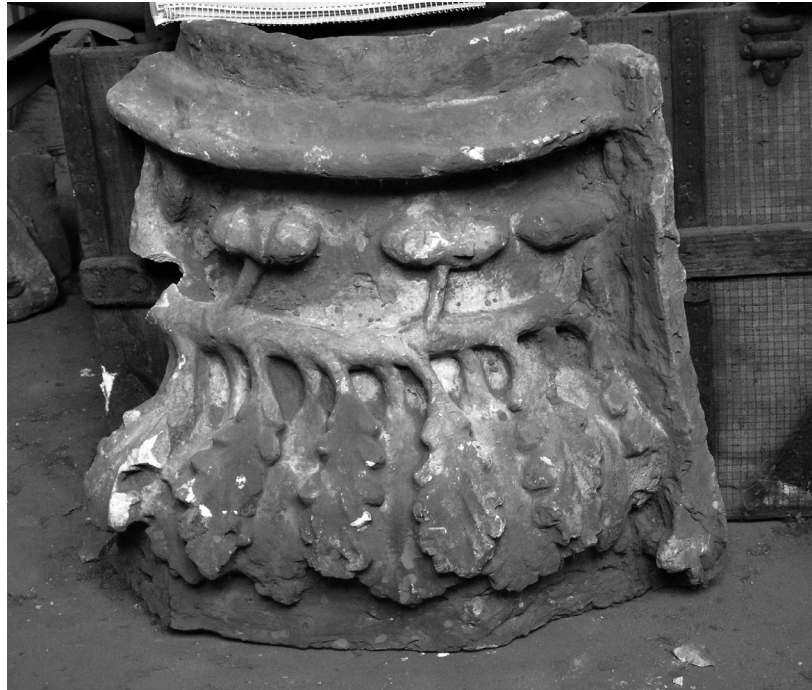
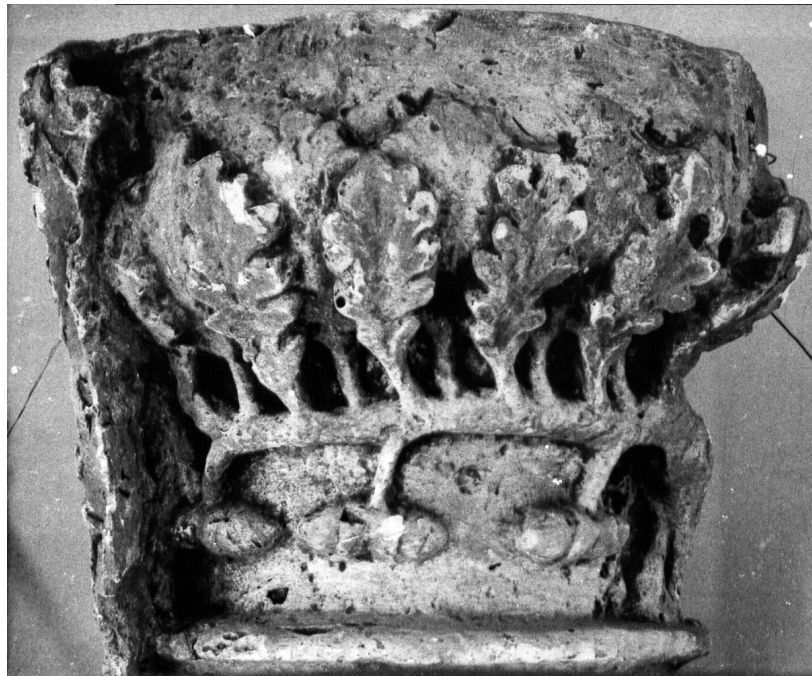
I-4. (7–8. kép)

A Féloszlopfejezet gipszmásolatának töredéke a főhajóból.

A főhajó nyugatról harmadik, déli, ún. C pillérének fejezetzónájáról készített töredékes másolat, amely a pillér főhajó felé néző féloszlopfejezetének bal oldalát ábrázolja. A másolat a jobb oldal felől, az oszlop fő középrészétől kezdve töredékes. A törzs felső szakasza után profilált nyakgyűrű felett felső részén kiöblösödő kehelyfejezet indul, melyet szűkebb poligonális fejlemez zár. A díszítmény egyrétegű, az ornamente a féloszlopfejezet középtengelyében felnyúló, egymással összefonódó, kétfelé vízszintesen elhajló indapár, s arról a fejlemez felé nyúló – domború erekkel és szegéllyel tagolt – tölgylevelek sűrű sora, s lefelé hajló makkpárok alkotják. A fejezet mintakincse annak historizáló utódjában köszön vissza.⁶ A másolat középkori eredetije nem maradt fenn, ezért a gipszmásolat forrás- és dokumentum-

- értéke különösen nagy. A másolat eredetileg a teljes féloszlopfejezetről készülhetett, a jobb oldala azóta letörtött, elkallódott. A másolatot már az archív felvételek is töredékes állapotában örökítették meg.
- B 1877–1878 körül, a főszentélyt érintő bontási munkálatok során készült, Schulek Frigyes műhelye: Rózsa Ferenc és fia
- C ma. 54. cm, sz. 56 cm, mé. 36 cm, törzsátm. 38 cm, kiülés: 17 cm, csatlakozó törzs ma. 5 cm, nyakgyűrű v. 4 cm
- D A főhajó déli harmadik (ún. C) pillérének felső fejezetzónájából származó féloszlopfejezet másolata, a főhajó felőli (északi) oldalról
- E BTM KO Fotótár, ltsz. 3006, 1150
- F Mátyás-templom, karzat feletti helyiség a tetőtérben
- H CSEMEGI 1955. 42. 122. kép; *Mátyás-templom* 2015. 112. Kat. 3.19.a (Havasi Krisztina)

7. Féloszlopfejezet töredékes gipszmásolata (Kat. I-4) a főhajóból a Mátyás-templom karzat feletti helyiségében. (Fotó: Havasi Krisztina, 2006)

8. Féloszlopfejezet töredékes gipszmásolata (Kat. I-4) a főhajóból. Archív felvétel, 1950-es évek előtt. BTM KO Fotótár, ltsz. 3006

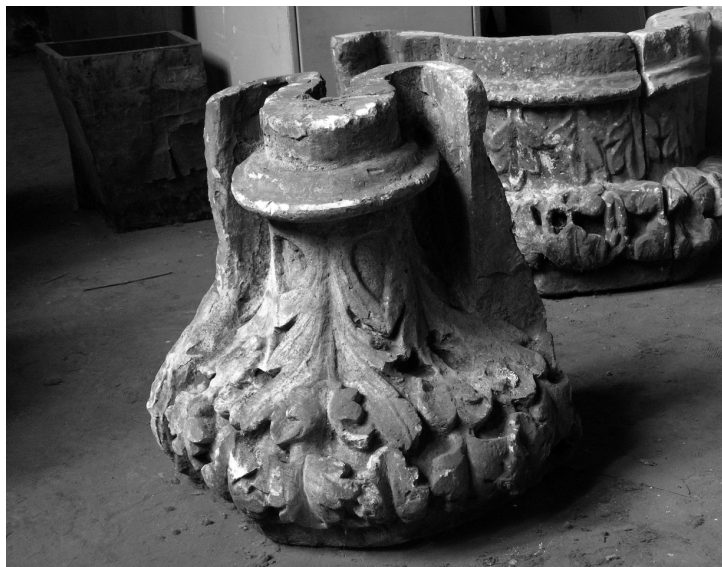
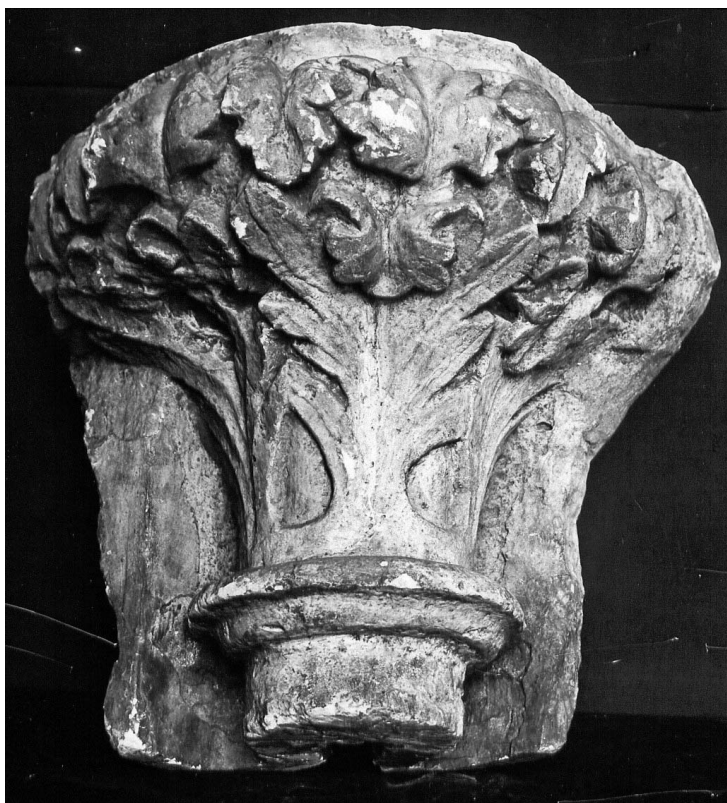
I-5. (9–10. kép)

A Háromnegyedoszlop-fejezet gipszmásolata a főhajóból.

A templomhajó harmadik, déli, ún. C pillére fejezetzónájának részletéről készített másolat. Eredetije valószínűleg – a historizáló állapothoz hasonlóan – a főhajó felé néző féloszlopfejezettől jobbra eső (északnyugati) szögletet bélelte. Háta üreges kialakítású, kiszélesedő felső részén vaskapocs fogja össze, vastagsága a nyakrésznél 4 cm körüli. A törzsrész felső, 5 cm-es szakaszával együtt megörökített felső részén párnatagszerűen záródó kehelyfejezetet profilált nyakgyűrű és a párnatagnál szűkebb, poligonális fejlemez határolja. Ornamente kétféle elrendezésű, de az alsó és a felső rész szervesen egymásba fonódik. A nyakgyűrű felett három nyúlánk, karéjos ujjakban végződő, domború erekkel tagolt levél indul, amelyek felnyúló karéjos vége visszahajlik, s a párnatagon e visszahajló levélvégek felett dús karéjos levélkékváltakozó sora látható.

- A faragvány középkori eredetije nem maradt fenn, ezért a gipszmásolat dokumentumértéke különösen nagy. Vö. Kat. I-4.
- B 1877–1878 körül, a főszentélyt érintő bontási munkálatok során készült, Schulek Frigyes műhelye: Rózsa Ferenc és fia
- C ma. 54 cm, sz. 56 cm, mé. 36 cm, törzsátm. 19 cm, kiülés: 17 cm, csatlakozó törzs ma. 5 cm, nyakgyűrű v. 4 cm
- D A főhajó déli oldali, harmadik, ún. C pillérének felső fejezetzónájából származó háromnegyedoszlop-fejezet másolata a főhajó felé néző jobb oldali (északnyugati) szögletből
- E BTM KO Fotótár, ltsz. 11148
- F Mátyás-templom, karzat feletti helyiség a tetőtérben
- H CSEMEGI 1955. 84. 97. kép; *Mátyás-templom* 2015. 112. Kat. 3.19.b (Havasi Krisztina)

9. Háromnegyedoszlop fejezetének gipszmásolata a főhajóból (Kat. I-5) a Mátys-templom karzat feletti helyiségében. (Fotó: Havasi Krisztina, 2006)

10. Háromnegyedoszlop fejezetének gipszmásolata (Kat. I-5) a főhajóból. Archív felvétel, 1950-es évek előtt. BTM KO Fotótár, ltsz. 11148

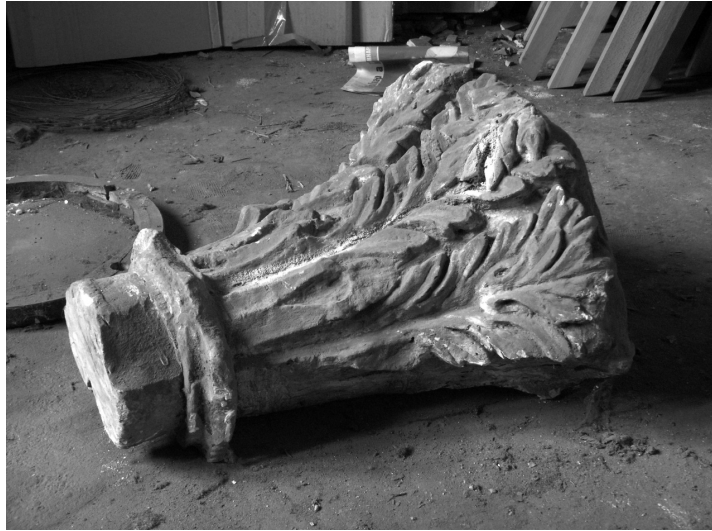
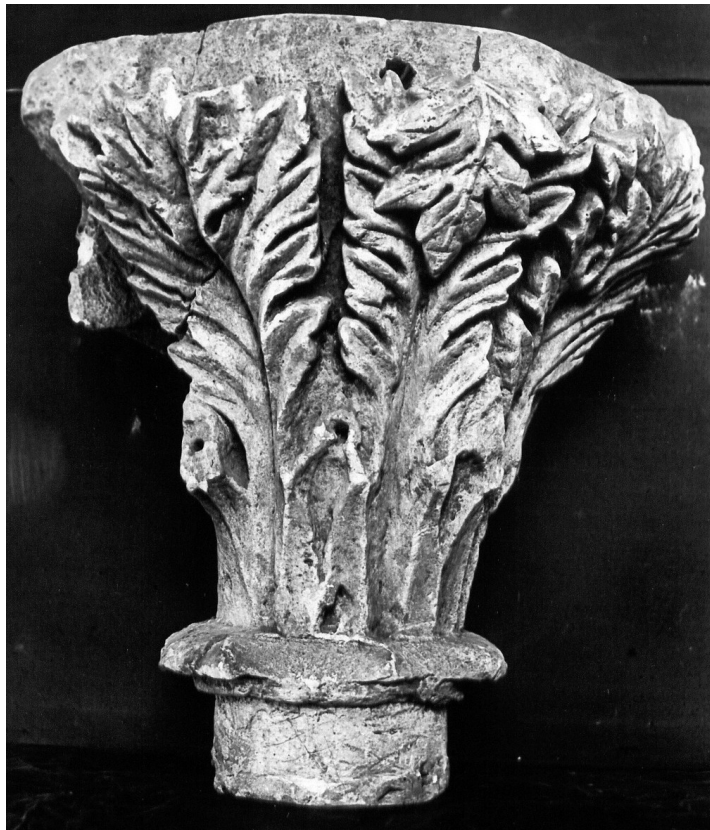
I-6. (11–12. kép)**A Háromnegyedoszlop-fejezet gipszmásolata a főhajóból.**

A főhajó nyugatról második, északi, ún. B pillére fejezetzónájának mellékhajó felőli, északkeleti háromnegyedoszlop-fejezetéről készített másolat. A karcsú oszloptörzssel együtt megörökített kehelyfejezetet egyzónás kompozíció díszíti, a profilált nyakgyűrű felett, naturalisztikus alakítású, csipkézett szélű, élesen dolgozott, nyúlánk levelek indulnak, melyek középrésze a fejlemez alatt visszahajlik. A felnyúló részt öblös vájatok, a visszahajló végződést domború erezet tagolja. A fejezetet a felső zónánál szűkebb poligonális fejlemez zárja. A fejezetmásolat háta üreges, merevítő vaskapocs fogja össze, a fejezet bal felső sarka letörött, ezt a részt szintén kapocs fogja össze. A törzsrészen vízszintesen vékony, összedolgozott törés nyoma húzódik. A fejlemez homlokoldalán csaplyuk látható.

Bal oldalán falsík vagy csatlakozó fejezetrész kezdeménye látható. Középkori eredetije nem maradt fenn (vö. Kat. I-4), ezért a gipszmásolat forrás- és dokumentumértéke különösen nagy.

11. Háromnegyedoszlop fejezetének gipszmásolata (Kat. I-6) a főhajóból a Mátyás-templom karzat feletti helyiségében. (Fotó: Havasi Krisztina, 2006)

12. Háromnegyedoszlop fejezetének gipszmásolata (Kat. I-6) a főhajóból. Archív felvétel, 1950-es évek előtt. BTM KO Fotótár, ltsz. 11151

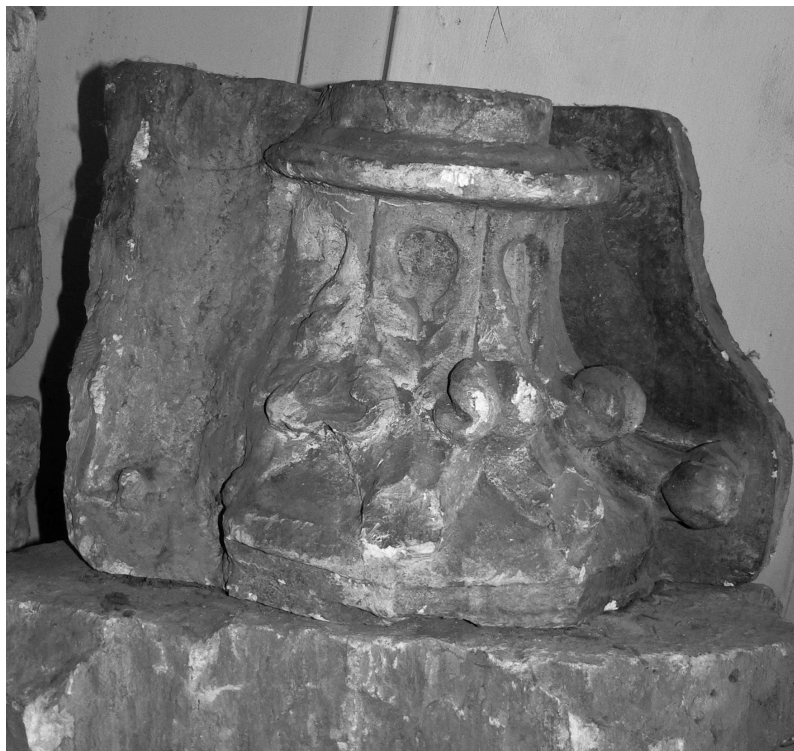
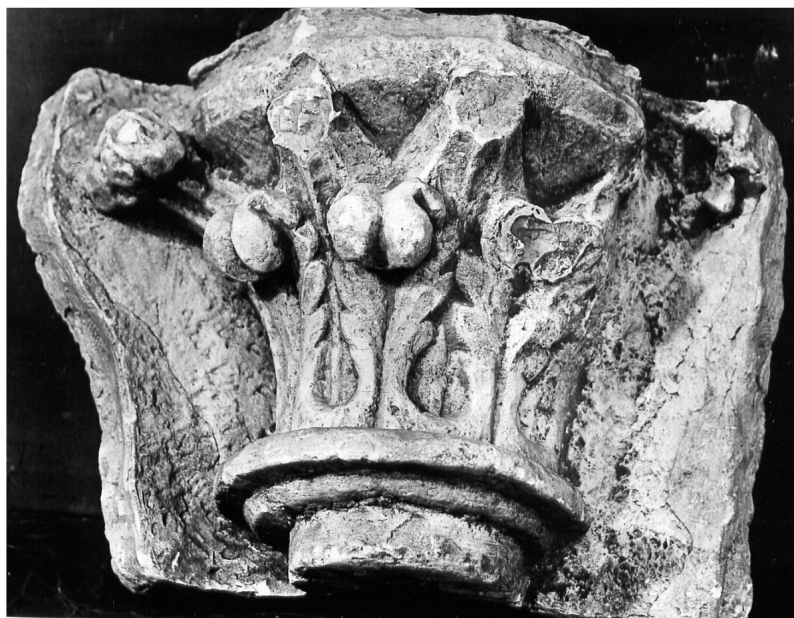
I-7. (13–14. kép)**A Háromnegyedoszlop-fejezet gipszmásolata.**

A karcsúbb, valószínűleg derékszögű szögletbe illeszkedő háromnegyed-oszlopfő másolata. A poligonális fejlemezzel és kehelyperemmel zárt kehelyfejezetet kétrétegű dísz borítja, a vékony, tagozott nyakgyűrű felett bimbós-sásleveles dísz előtt visszahajló végű, karéjos ujjú levelek sorakoznak. A gipszmásolaton csupán a bal szélső bimbó, továbbá az alsó levelek közül csak a bal szélső és a középső kihajlása ép, a többi hiányos. A fejezet bal oldalán falsík részlete, jobb oldalán törésfelület látható. A másolat alapjául szolgáló eredeti középkori fejezeten (BTM KO, ltsz. 176) az oszlopfő derékszögű falsarokba illeszkedik, ennek jobb oldalán ugyanaz a törésfelület látható, mint a másolaton. Bár Csemegi József ezt a faragványt a hosszház negyedik, ún. D pillérpárjához utalta, de annak

felmérési rajzán (a IV. szakasz keresztmetszetén) más típusú fejezetek láthatók. A Schulek által újrafaragtatott oszlopfők között ismeretlen a jelen fejezet. Ezért a fejezet eredetijének helye a templomon belül nehezen határozható meg. A darab középkori eredetije a gipszmásolaténál sérültebb állapotban van, ezért a másolat forrás- és dokumentumértéke különösen nagy.

13. Háromnegyedoszlop fejezetének gipszmásolata (Kat. I-7) a főhajóból a Mátyás-templom plébániájának kapualjában. (Fotó: Végh András, 2005)

14. Háromnegyedoszlop fejezetének gipszmásolata (Kat. I-7). Archiv felvétel, 1950-es évek előtt. BTM KO Fotótár, ltsz. 11139

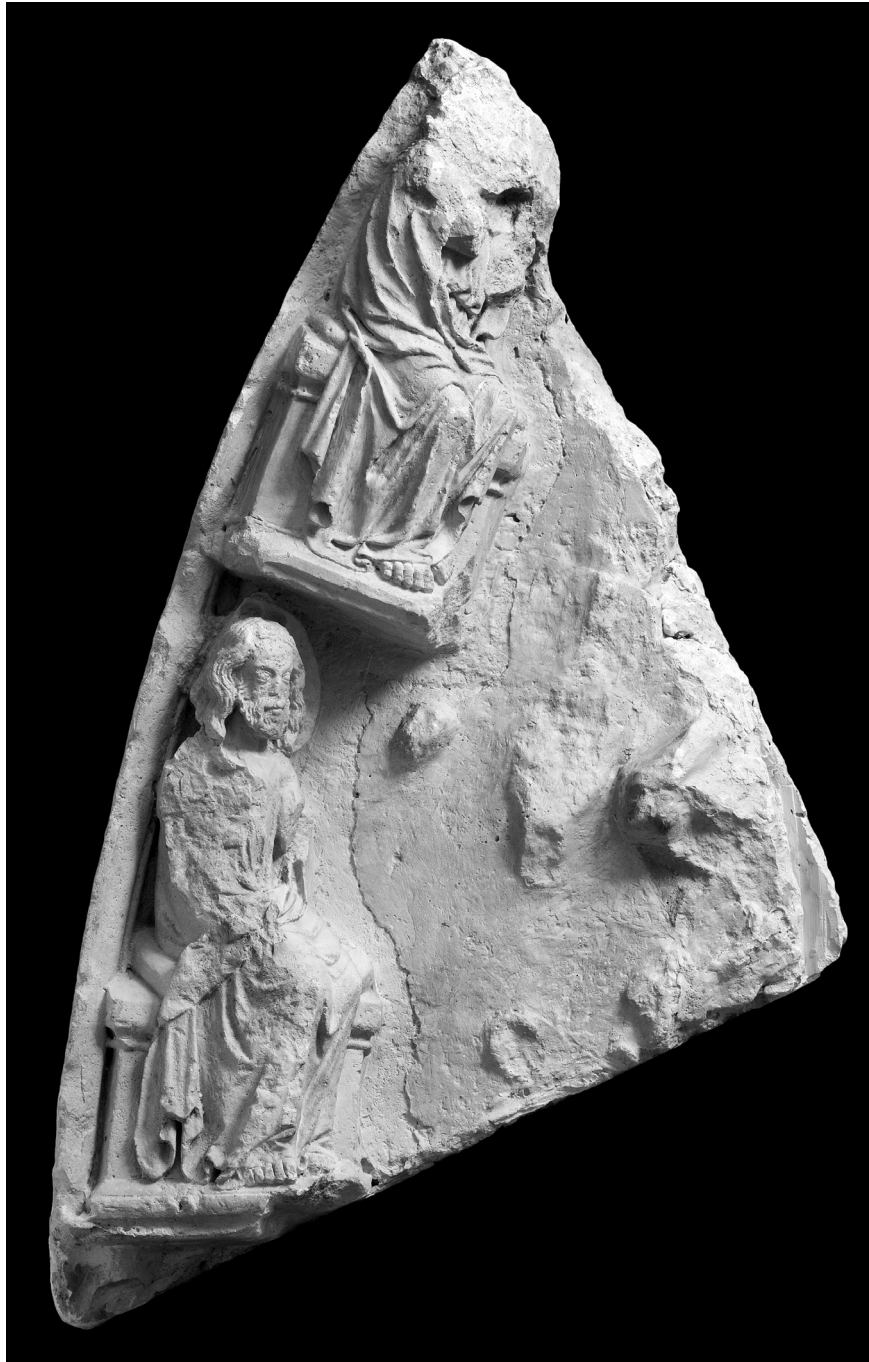
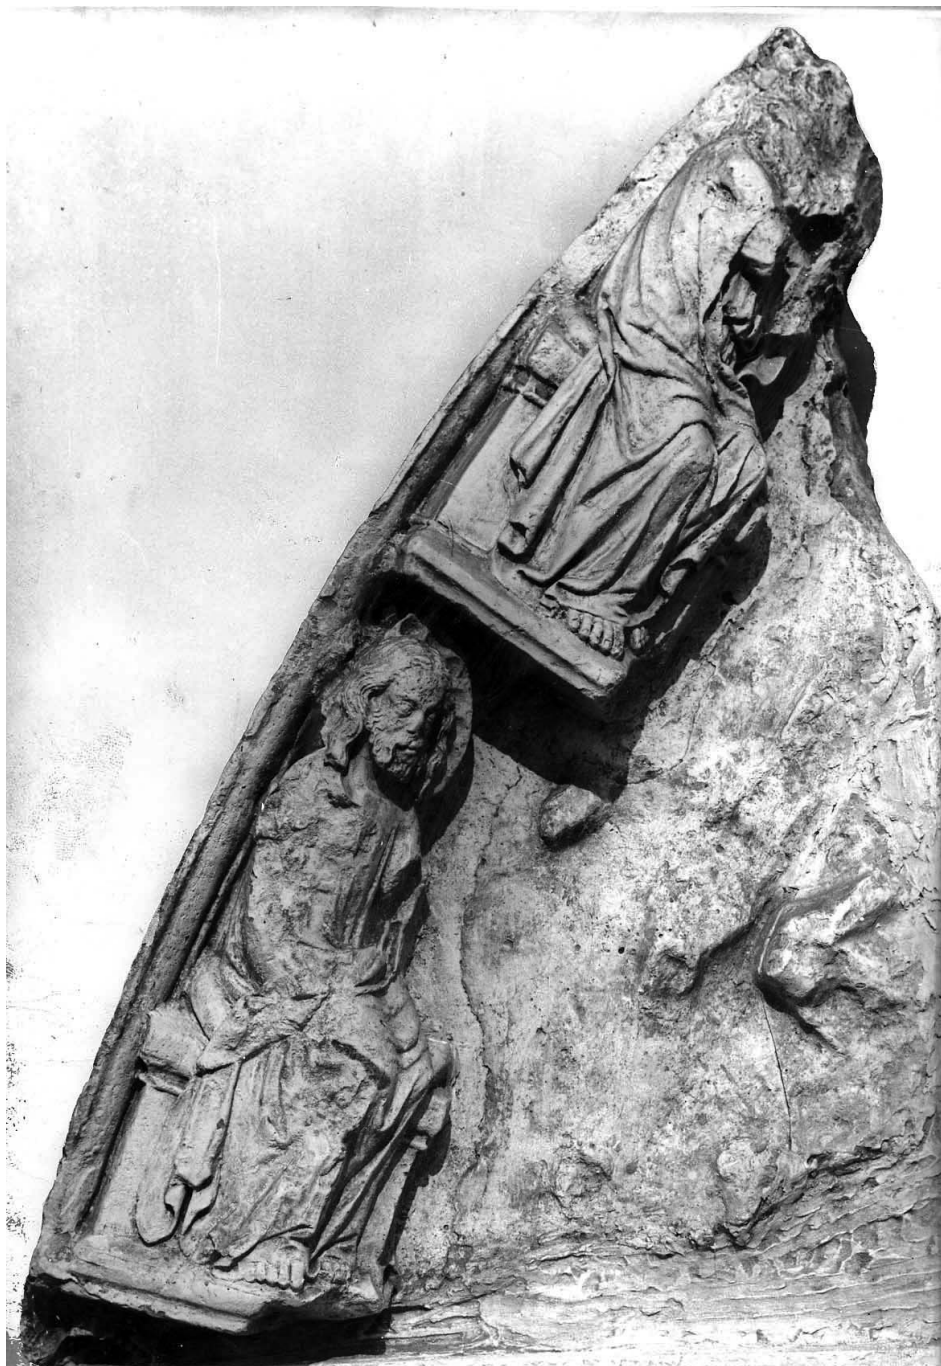
I-8. (15–16. kép)

A **Kaputimpanon részletének gipszmásolata.**

A másolat a templom délnyugati kapujának, más néven a Mária-kapunak töredékesen megőrződött timpanonjáról egy részletet, a felső kősor épen maradt bal szélét őrizte meg számunkra abban a formában, ahogy az 1887-ben a délről csatlakozó jezsuita kolostorépület lebontása után láthatóvá vált. A timpanonelem ívesen hajló, tagozott bal széle mentén két trónuson ülő szent figurája látható, a felső feje hiányos, az alsó azonban ép. A trónusok a levegőben lebegnek, alátámasztásuk nincs, a rajtuk ülő figurák bő redőket vető köpenyekbe burkolóznak, jobb, mezítelen lábfejük előtűnik a köpeny alól. Az alsó alak feje fedetlen, szakállt visel, hosszú, hullámos haja a vállán terül szét, fejét karéjos kiképzésű dícsfény övezi. A két ülő alaktól jobbra dombormű további részleteinek levéselt nyomai figyelhetők meg, amelyet a későbbiekben angyalszárnyként értelmeztek, bár ez sem a gipszmásolaton, sem az archív fotón nem erősíthető meg egyértelműen. A figurákon sok a sérülés, hiány, a kezek például mindkét esetben letörték.

A kapu restaurálása során az eredeti faragványt gondosan kiemelték, helyére lemásolt, kiegészített és kifestett timpanonelem került beépítésre. Az eredeti töredéket a Fővárosi Múzeumba szállították, de a fellelés idejének állapotához képest már jóval sérültebb állapotban tudták csak kiállítani 1932-ben a Középkori Kőemléktárban (BTM KO, ltsz. 282, 290, 291), bizonyos darabok összetartozását már fel sem ismerték. A szakirodalom utalásai alapján valamikor 1904 és 1932 között következett be a pusztulás a raktárban. Az eredeti részletek pusztulása után a gipszmásolat vált a művészet-történeti elemzések kiindulópontjává, fényképé-

vel számos tanulmányban találkozhatunk. A kapu 1960-as években végzett újabb rekonstrukciója során Szakál Ernő a darabokra tört eredeti kőfaragványokat visszahelyezte a templomkapu timpanonjába, kivéve a felső figura időközben letörtött és a raktárban maradt lábtöredékét.

A darab középkori eredetije a gipszmásolatánál sérültebb állapotban van, ezért a másolat forrás- és dokumentumértéke különösen nagy. Az alsó figura fejének formája például, számos egyéb részlet mellett, már csak a gipszmásolaton tanulmányozható.

15. A délnyugati ún. Mária-kapu kaputimpanonjának bal felső részletéről készített gipszmásolat (Kat. I-8) restaurált állapotban (Fotó: Tihanyi Bence, 2015)

16. A délnyugati ún. Mária-kapu kaputimpanonjának bal felső részletéről készített gipszmásolat (Kat. I-8).
Archív felvétel, 1950-es évek előtt. BTM KO Fotótár, ltsz. 23555

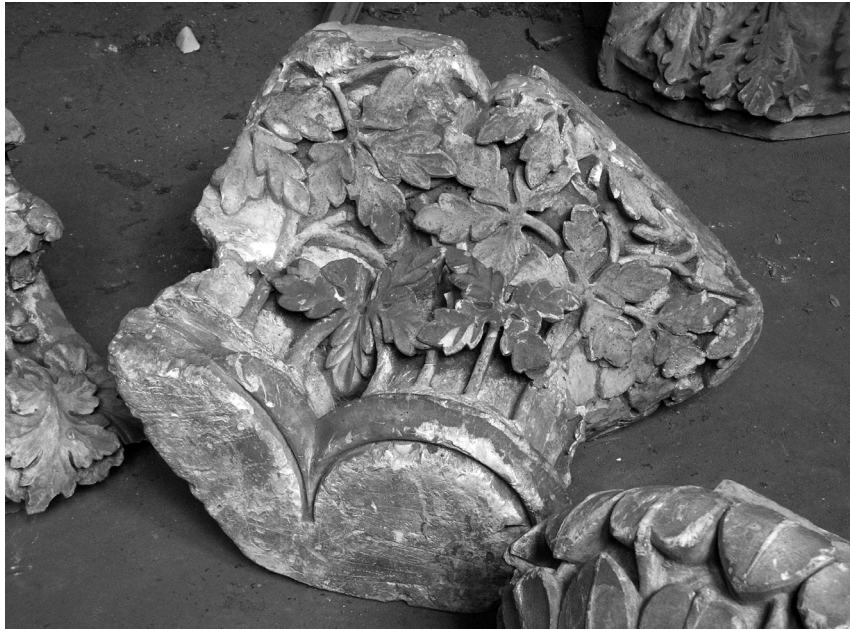
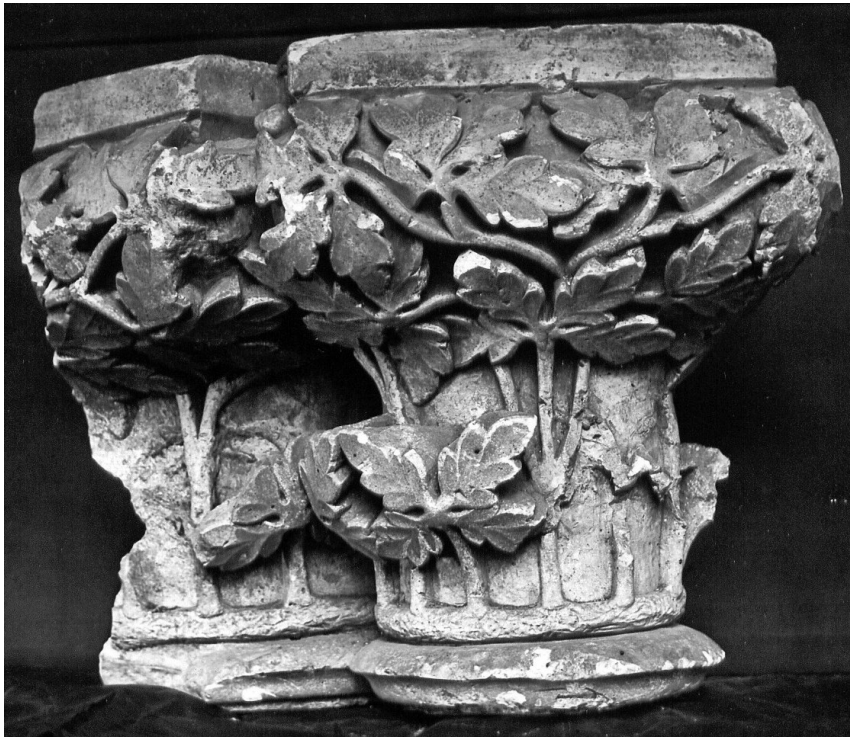
II-1. (17–18. kép)

A Szőlőleveles díszű falpillérfejezet gipszmintája a főszentélyből.

A főszentély déli oldalán a nyugatról ötödik, szentélylezárást bevezető, ún. E falpillér fejezetéhez készült gipszminta. A falpillérfejezeten derékszögű szögletbe illeszkedő háromnegyed-oszlopfej és a homlokoldali féloszlopfej jobb oldalának indítása látható. A fejezet az összes többi, a templom új, historizáló fejezeteihez készülő gipszmintához hasonlóan üreges hátú, de felfekvési felülete tömör, és a hátat az egykori falsíkra merőleges, fejezettel egybeöntött gipszlap zárja. A formák, az ornamentek precíz kivitelűek, éles alakításúak, a minták esetében a felületek jóval fehérebbek, világosabbak, mint a sötétszürkés árnyalatú másolatoké. A fejezeten a felfekvési felülettől bevéséssel elválasztott profilált nyakgyűrű fut körbe, s a középkoriak mintájára függőleges oldalú fejlemez zárja a fejezetet. A fejezet felső része párnatagszerűen alakított, kétfónás ornamentika jelenik meg rajta. A nyakgyűrű felett vízszintes, göcsörtös alakítású, barázdált felületű ág fut körbe, melyből az alsó zónában többtagú, karéjos szélű levelek, illetve hasonló, a felső zónába

felnyúló, s azt sűrűn beborító, szőlőéhez hasonló levelek indulnak. A féloszlopfej bal oldalán a fejlemez alatt két apró mákgubó látható. Az alsó zóna levelei néhol töredékesek. A fejezetornamentika és -kompozíció a szentélyszakasz északi oldalán fellelt, kelyhének párnás alakítású felső részén szőlőlevelekkel, indával díszített eredeti középkori fejezet (BTM KO, ltsz. 145; vö. CSEMEGI 1955. 81–82. kép) historizáló átfogalmazása, továbbgondolása. A kiindulásként szolgáló középkori fejezeten sajátos módon a kehely alsó kétharmada tagolatlan. Schulek ezt az egyedi formát a szentélyből kikerült naturalisztikus, tölgyleveles-makkos fejezetek mintájára kétfónássá egészítette ki (vö. pl. Kat. I-5).

17. A főszentély falpillérfejezetének gipszmintája (Kat. II-1) a Mátyás-templom karzat feletti helyiségében. (Fotó: Havasi Krisztina, 2006)

18. A főszentély falpillérfejezetének gipszmintája (Kat. II-1). Archív felvétel, 1950-es évek előtt. BTM KO Fotótár, ltsz. 11153

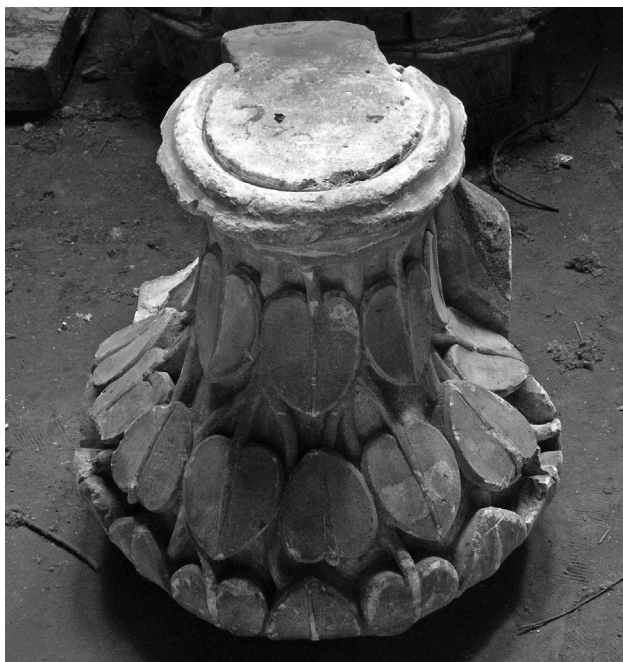
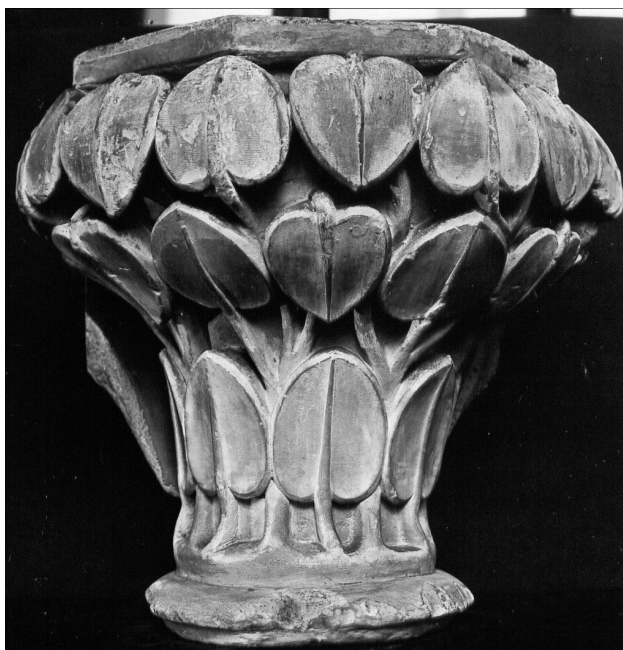
II-2. (19–20. kép)

A Gipszminta a főszentély lezárásának északkeleti oszlopfejezetéhez.

Tompaszögű falsarokba illeszkedő háromnegyed-oszlop-fejezet. Háta üreges, felfekvési felülete és alja zárt. Felületén jól megfigyelhetők a sűrű, apró fogú mintázó szerszám nyomai. A fejezetet kétfónás ornamentika borítja, a profilált nyakgyűrűvel párhuzamosan húsos inda fut, melyről szív alakú levelek sűrű sora és köztük a párnatagszerűen alakított felső zónába felnyúló indák hajtanak. A felső zónát két sorba, ellentétes irányba rendezett levelek borítják. Felül az ornamentális párnatagnál szűkebb fejlemez. A levelek laposak, éles metszésűek, felületük sima, egyedül középrészüket tagolja – száruk folytatásaként – domború ér. A gipszmintát

az ugyanitt feltárt, erősen sérült középkori eredeti ihlette (BTM KO, ltsz. 187; CSEMEGI 1955. 88–89. kép). A minta a középkori darab viszonylag hű – de kiegészítésekkel élő – kópiájának tekinthető.

19. Háromnegyedoszlop-fejezet gipszmintája (Kat. II-2) a szentélylezárásból a Mátyás-templom karzat feletti helyiségében. (Fotó: Havasi Krisztina, 2006)

20. Háromnegyedoszlop-fejezet gipszmintája (Kat. II-2) a szentélylezárásból. Archív felvétel, 1950-es évek előtt. BTM KO Fotótár, ltsz. 11154

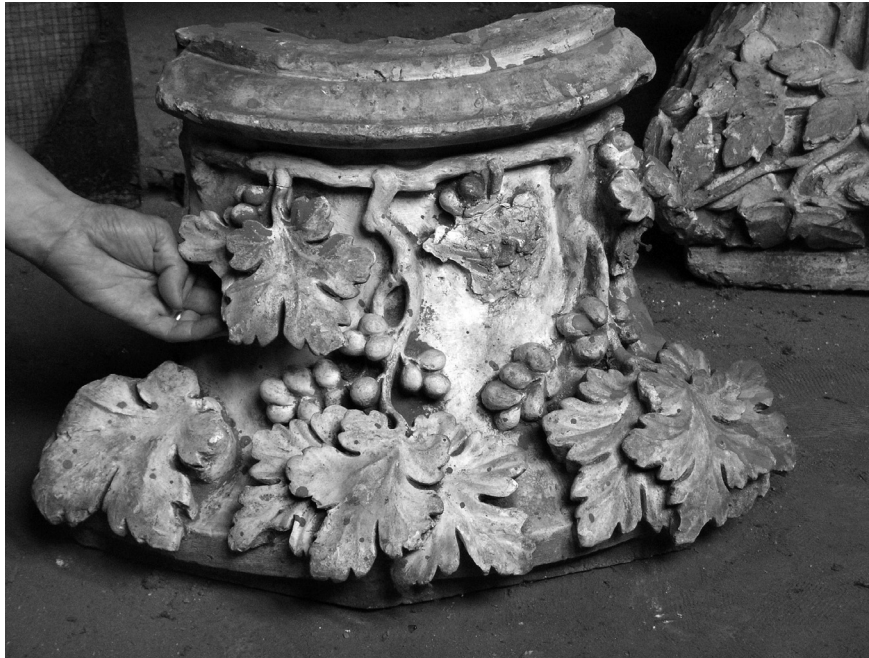
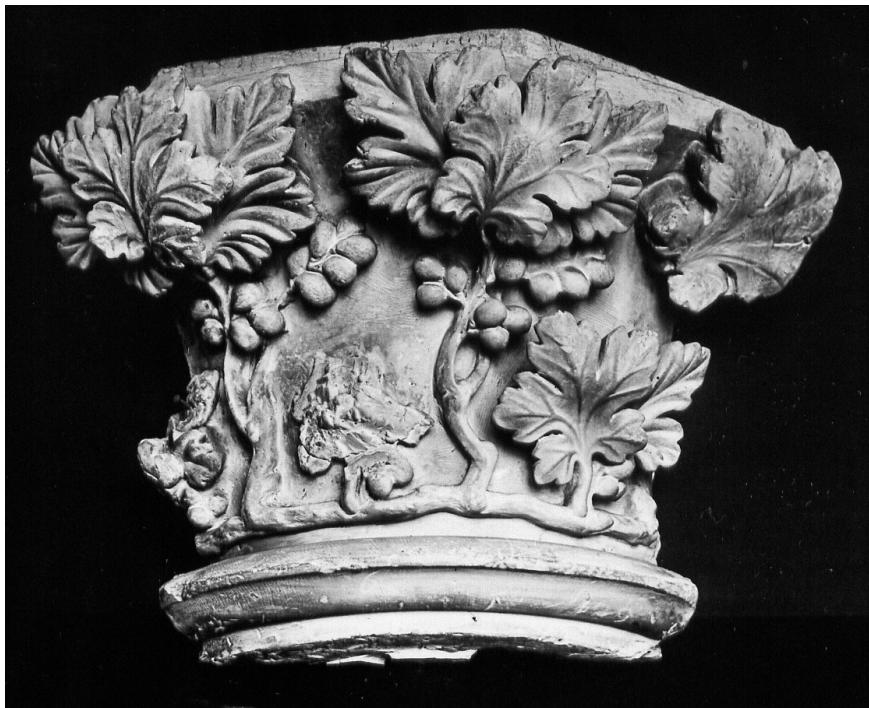
II-3. (21–22. kép)**A Oszlopfőrészet gipszmintája.**

Kétfőzés, naturalisztikus díszítésű kehelyfejezet, leveles, indás, fürtös (talán komlót ábrázoló?) ornamentummal. Háta üreges alakítású, az előoldalon a fejezet szélei töredékesek, a hátoldalon viszont illesztékeként vannak alakítva. A fejezetet profilált nyakgyűrű és poligonális fejlemez határolja. Az alsó levélsor jobb oldali (archív felvételeken még meglévő) tagja letörött, az alsó zóna másik két levélcsoakra levált. A fejezet kompozíciójának típusában távolról a naturalisztikus alakítású, kétfőzés díszű, ágas, tölgyleveles, illetve indás, szőlőleveles fejezetekét követi, de részleteiben ez a klasszikus gótikus emlékeket megidéző naturalisztikus ornamentika nem ismeretes a templom 13.

- B századi anyagában, úgy tűnik, a darab 19. századi invenció. A gipszminta megítélését nehezíti az is, hogy ennek nyomán készült fejezet (illetve ennek pontosan megfelelő ornamentum használata) a Schulek által átépített templomban nem fedezhető fel.
 B 1870-es évek vége, Schulek Frigyes műhelye
 C ma. 39 cm, mé. 30 cm, sz. ~ 60 cm
 D Csemegi József a „harmadik északi hosszházpíler alsó fejezetsorához” utalta a darabot (CSEMEGI 1955. 121. kép)
 E BTM KO Fotótár, ltsz. 11141
 F Mátyás-templom, karzat feletti helyiség a tetőtérben
 H CSEMEGI 1940. 55. kép; CSEMEGI 1955. 42. 121. kép

21. Oszlopfő részlet gipszmintája (Kat. II-3) a Mátyás-templom karzat feletti helyiségében. (Fotó: Havasi Krisztina, 2006)

22. Oszlopfő részlet gipszmintája (Kat. II-3). Archív felvétel, 1950-es évek előtt. BTM KO Fotótár, ltsz. 11141

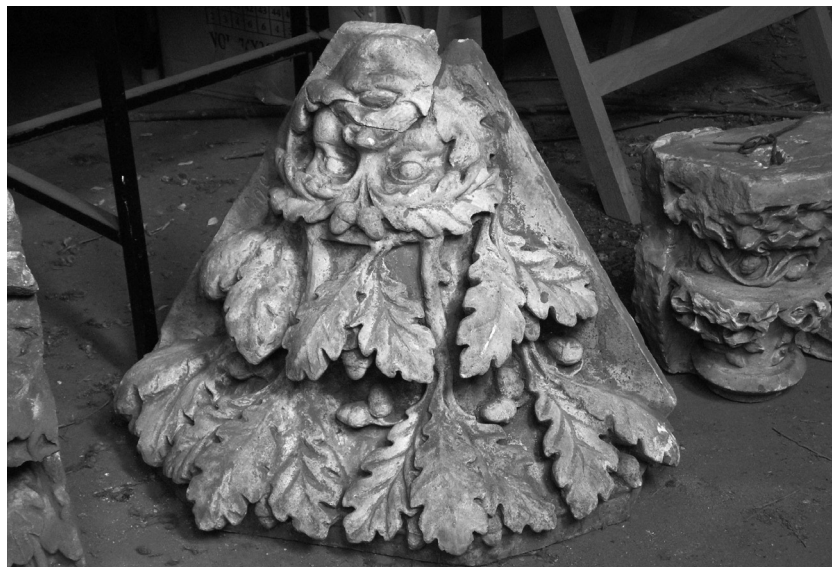
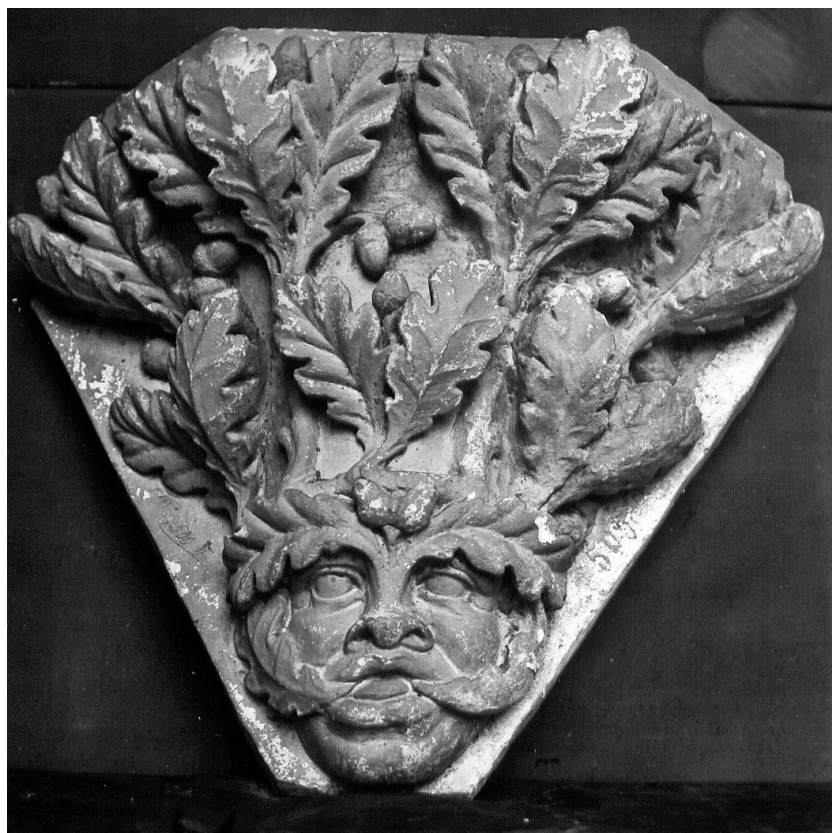
II-4. (23–24. kép)**A Konzol gipszmintája.**

Bajszos férfiarcos maszkkal kombinált, kétfőzés elrendezésű, tölgylevélcsokokkal díszített konzol. Az öntvény háta üreges, teteje zárt. A konzol jobb alsó sarka mentén törött. A tölgyleveles-makkos dísz a 13. századi anyagból ismert formákat (vö. pl. BTM KO, ltsz. 2, illetve Kat. I-3) követi. A konzol az újjáépülő templomhoz készült, de felhasználatlan gipszminta lehet.

23. Konzol gipszmintája (Kat. II-4) a Mátyás-templom karzat feletti helyiségében. (Fotó: Havasi Krisztina, 2006)

24. Konzol gipszmintája (Kat. II-4). Archív felvétel, 1950-es évek előtt. BTM KO Fotótár, ltsz. 11147

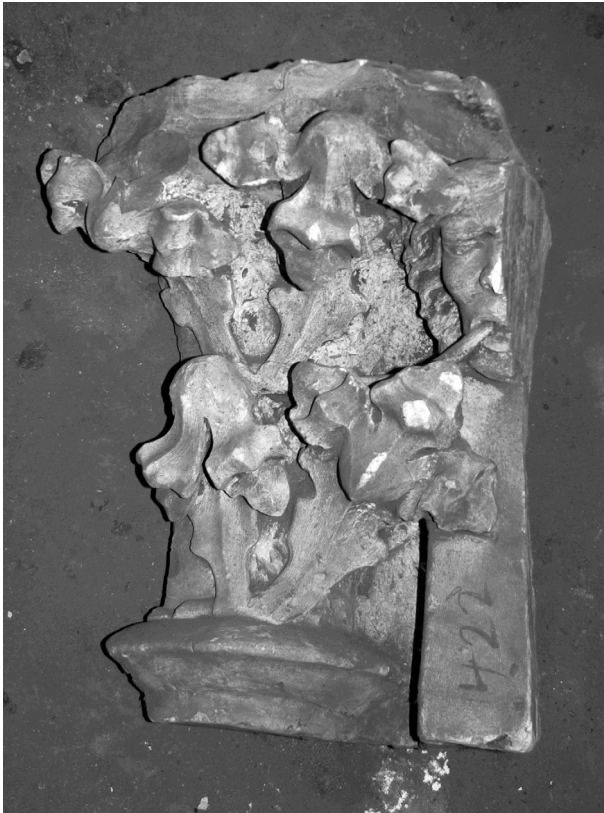
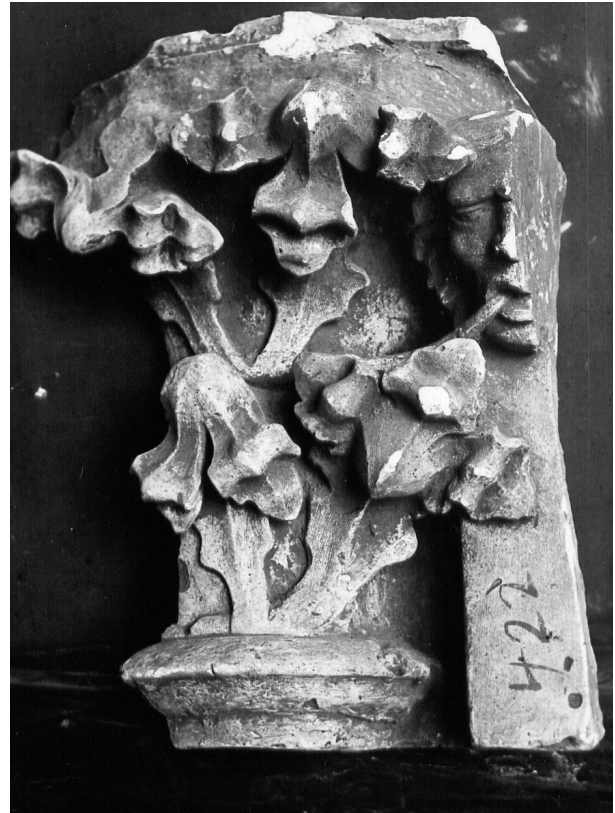
II-5. (25–26. kép)**A Háromnegyedoszlop-fejezet gipszmintája.**

A hajó déli pillérsorában álló második (B) pillér Schulek által újrafaragott fejezetzónájához készített minta, amely a pillér sarkain elhelyezett keskeny háromnegyedoszlop fejezetének formáit mutatja jobb oldalán derékszögben metsződő falsíkokkal. Díszítése a pillértörzstől elválasztó tagozott nyakgyűrű felett két sorban elhelyezett vízszintes, kerekded szárból kinövő, háromágú, púpos hátú levelekből áll. A két soron belül a levelek váltakozva hajolnak ki, illetve merednek felfelé. A derékszöveget záró falfelületek egyikén (a jobb oldalán), az abakusz alatt hosszú hajú férfi fél feje, akinek szája szegletéből növényi inda csüng alá. Hátán vaspálcás merevítés, amelyre vasdrót felüggesztést szereltek. Alja tömör felület. A díszített felületeken mindenütt jól megfigyelhető a mintázó szerszám (spatula?) fogazott felületének nyoma. Az ornamentika éles vonalakkal formázott. Középkori mintaképe nem ismert sem a templom eredeti faragványai között, sem az eredeti faragványok gipszmásolatai között. Ennek ellenére feltehetően a pillér ere-

- deti faragványainak pótlására készült a Schulek által követett formahűség jegyében. A templombelsőt még átépítés előtt mutató fényképfelvételeken (BTM Kiscelli Múzeum, Fotótár F.56.182.1), homályosan ugyan, de ehhez a darabhoz hasonlóan két sorba elrendezett púpos hátú levelek vehetők ki a kérdéses pillér fejezetén. Az átépítés során a hajó déli pilléreit nem bontották le, de fejezetzónájukat kicserélték. A déli első (A) pilléren ezt a munkát a fennmaradt mesterjegy tanúsága szerint 1883-ban végezték el. A második pillér is ehhez közeli időpontban készülhetett.
 B 1880-as évek, Schulek Frigyes műhelye
 C ma. 49 cm, sz. 38 cm, mé. 25 cm
 D A hajó déli pillérsorában lévő második pillér fejezetein faragták ki a gipszmintán látható díszítést
 E BTM KO Fotótár, ltsz. 11146, 11157
 F Mátyás-templom, karzat feletti helyiség a tetőtérben
 G Előlapján ceruzával felírt „422” szám
 H CSEMEGI 1950. 152. kép

25. Háromnegyedoszlop fejezetének gipszmintája (Kat. II-5) a Mátyás-templom karzat feletti helyiségében. (Fotó: Végh András, 2006)

26. Háromnegyedoszlop fejezetének gipszmintája (Kat. II-5). Archív felvétel, 1950-es évek előtt. BTM KO Fotótár, ltsz. 11146
